1. État des lieux architectural et technique

Des pathologies plus ou moins superficielles

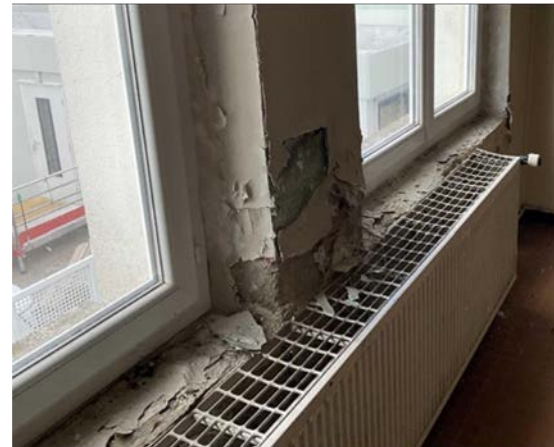
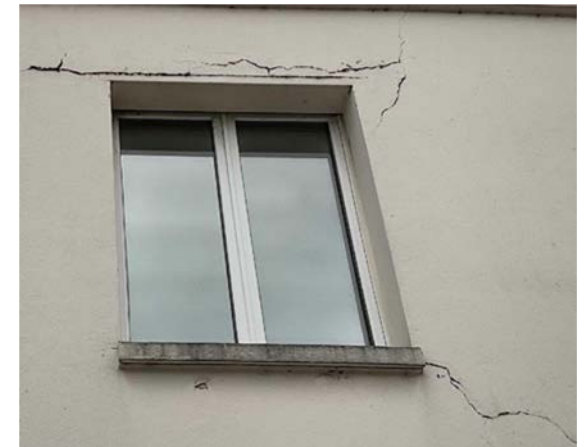
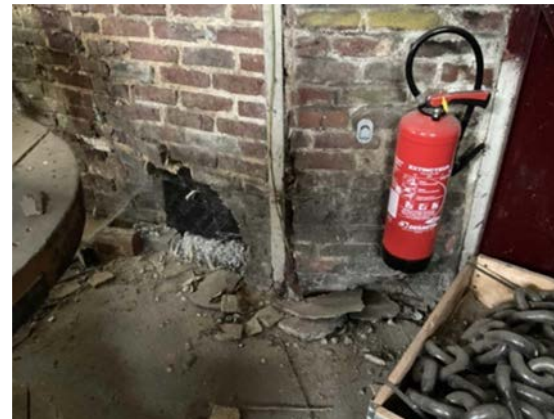
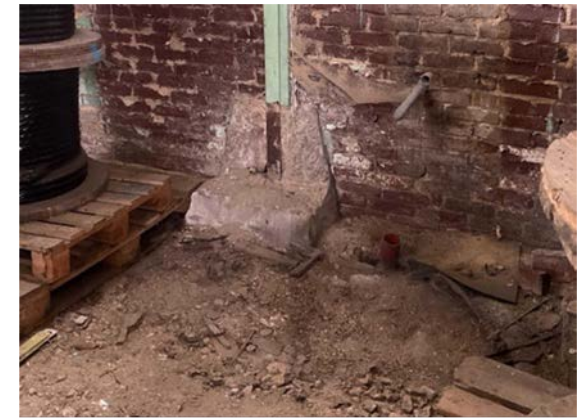
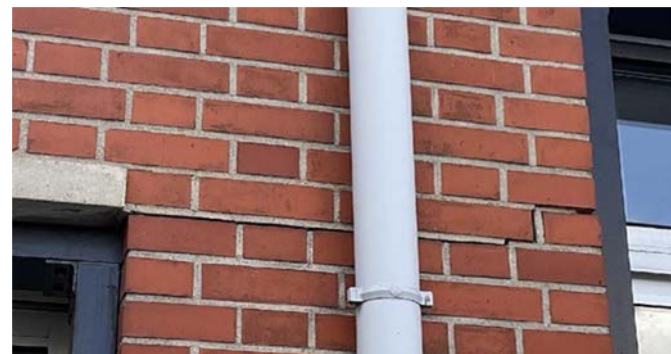
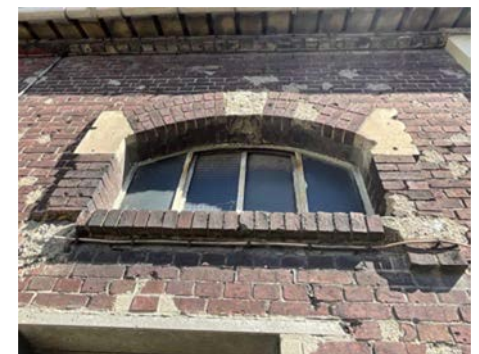
Les bâtiments présentent des dégâts ponctuels: fissures, base de poteau abîmée, percements, enfoncements.

Un des bâtiment présente de nombreuses infiltrations.

La totalité des bâtiments en briques sont à rejointoyer.

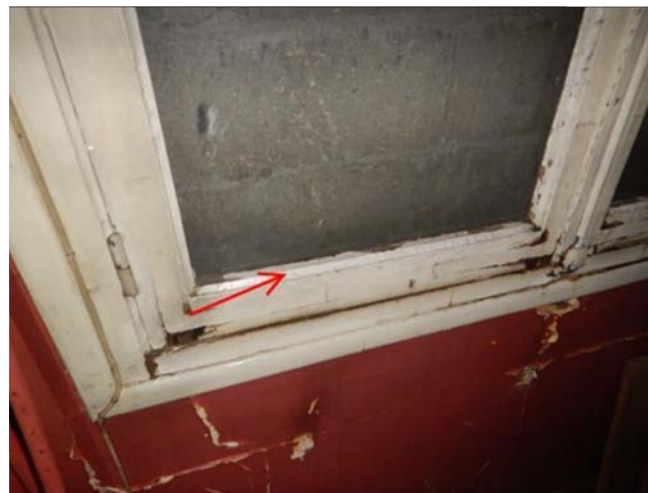
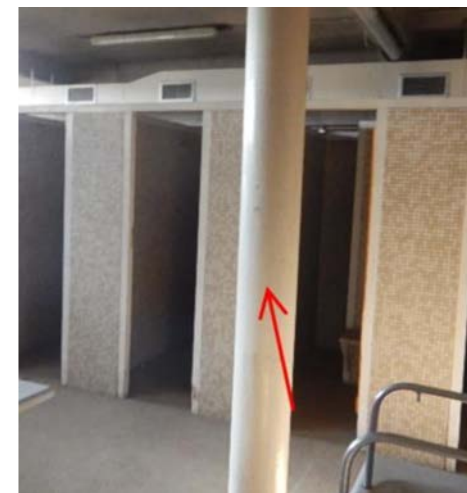
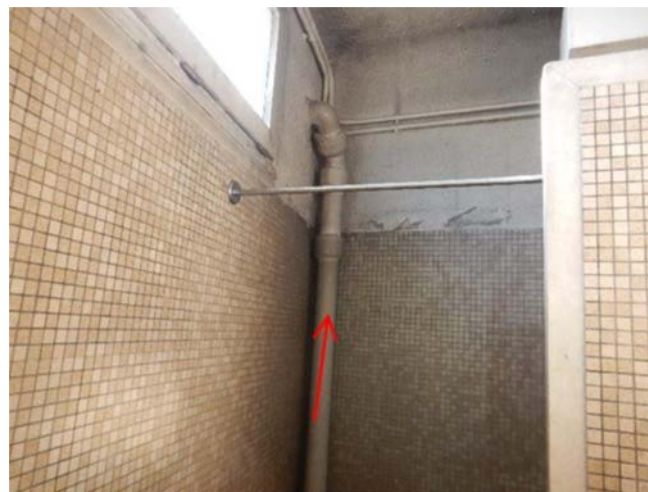
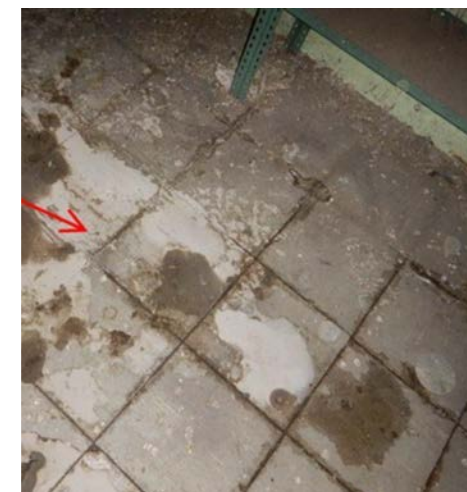
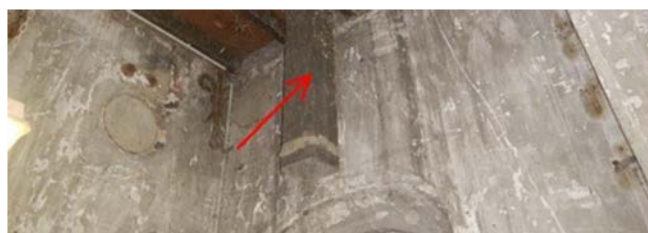
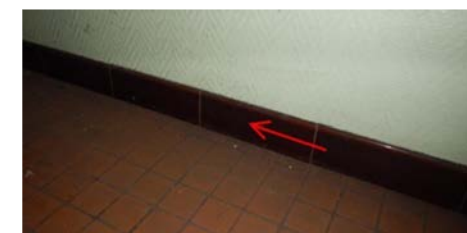
La présence d'amiante a été décelée dans plusieurs bâtiments au niveau des colles de revêtements de sol, des conduits en fibro-ciment, mastics de vitrages, etc.

Absence de plomb (manque de diagnostic en A, E, G, H).

La présence d'amiante n'est pas bloquante pour le projet, elle nécessitera une phase de désamiantage.

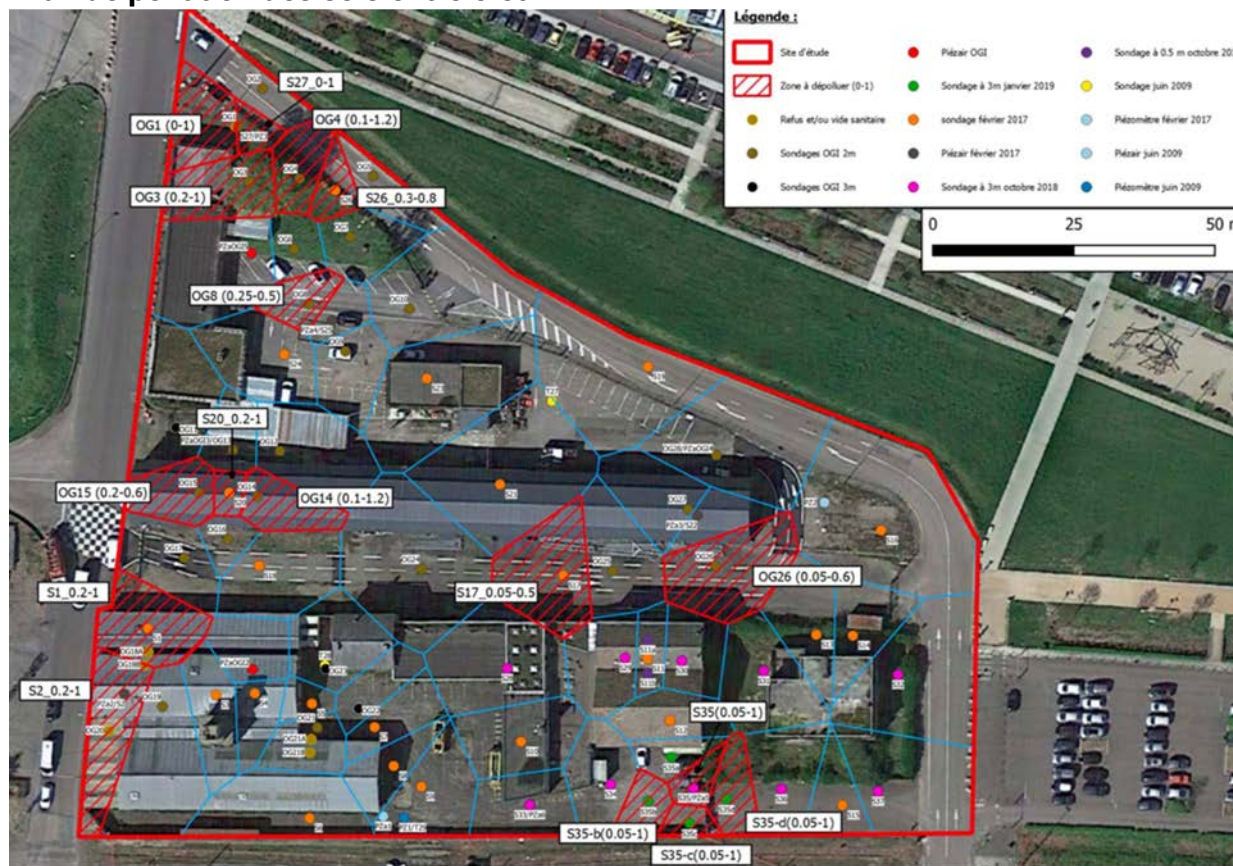
Plan de pollution des sols entre 0 et 1m

Le rapport de l'étude sur la pollution des sols cite 5 zones polluées sur la parcelle. Toutefois, "l'excès de risque est inférieur à l'excès de risque considéré comme acceptable (ERI=10-5)".
