2. Fiche identité bâtiments **Bâtiment A1**

2. Fiche identité bâtiments **Bâtiment B**

2. Fiche identité bâtiments **Bâtiment C**

2. Fiche identité bâtiments **Bâtiment D**

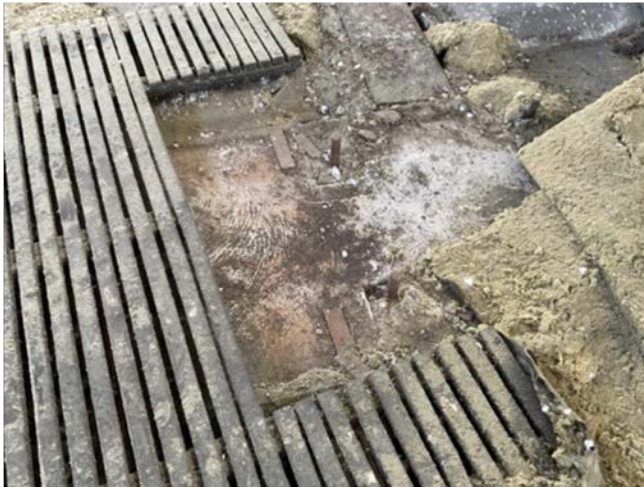
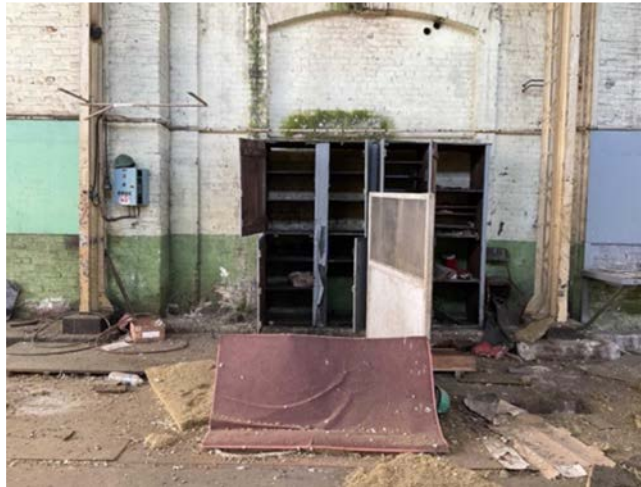
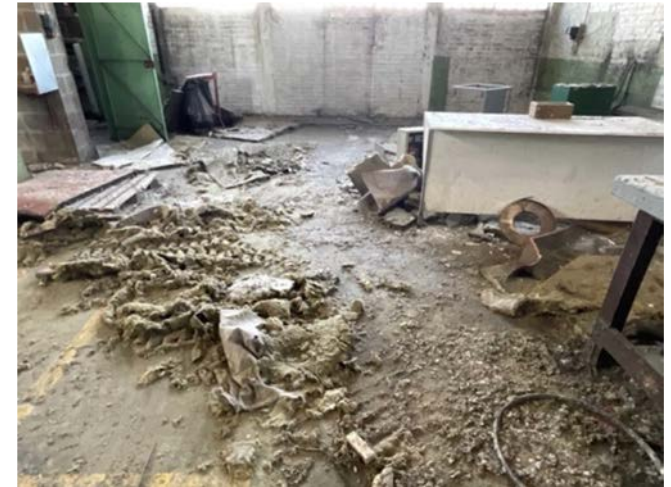
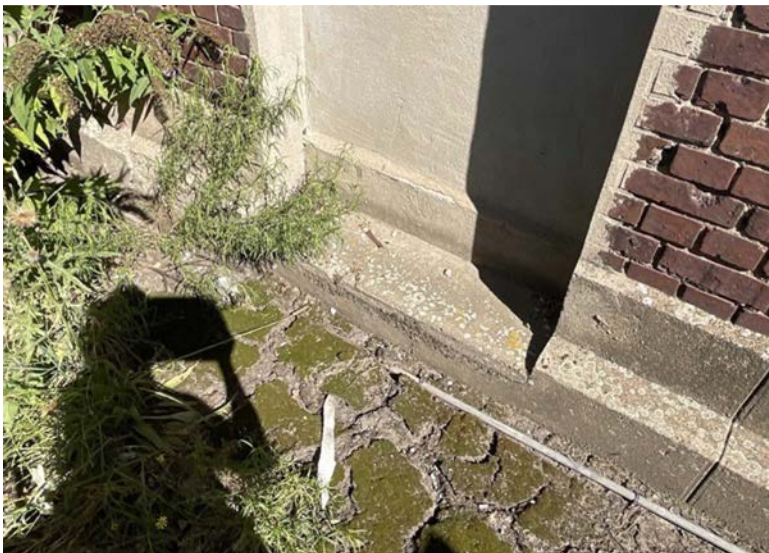
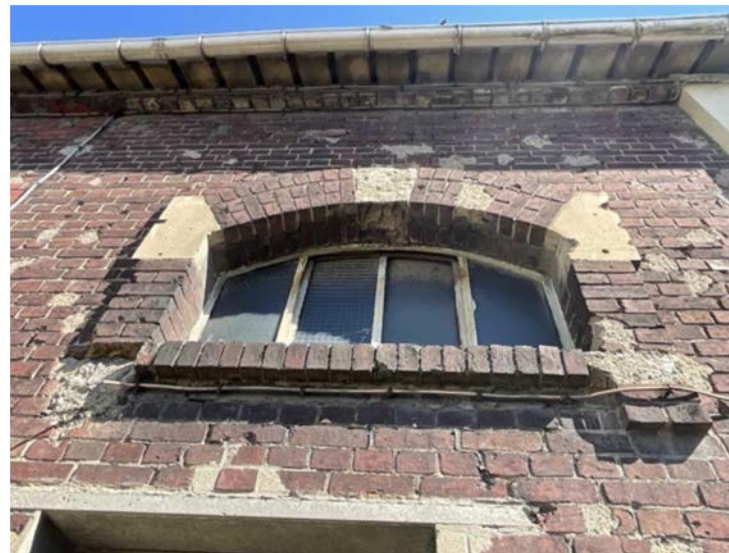
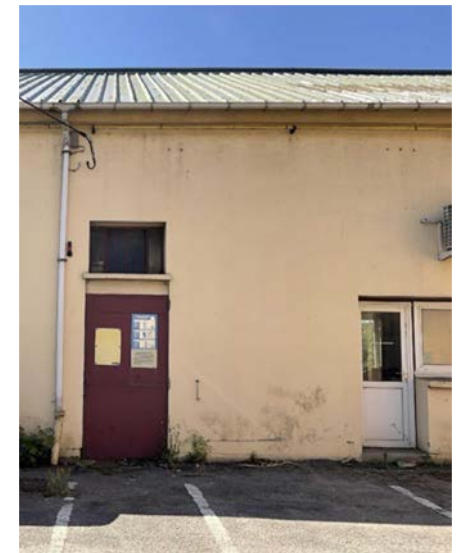
Pathologies : La structure est sans désordre apparent. L'état du second œuvre est très dégradé, lié à l'intrusion de nombreux pigeons depuis l'abandon du bâtiment.

La toiture et les zingueries sont notées comme dégradées et les murs à rejointoyer (étude requalification J-B Cremnitzer 2012).

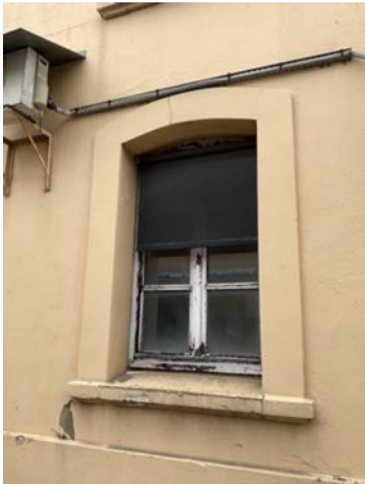
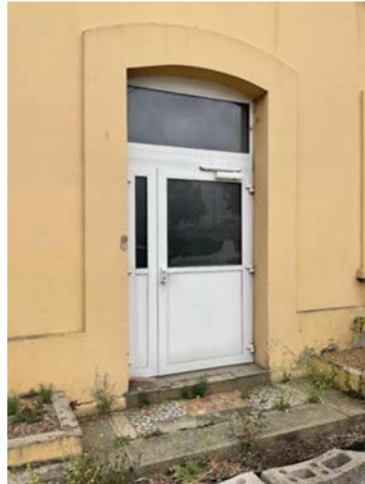
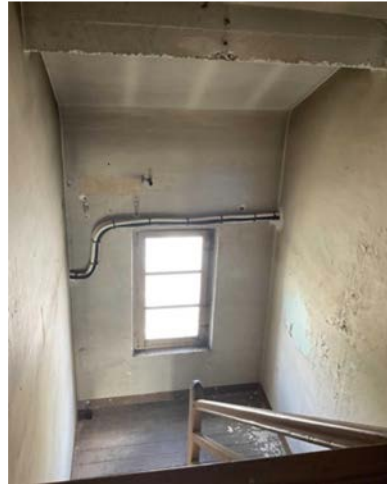
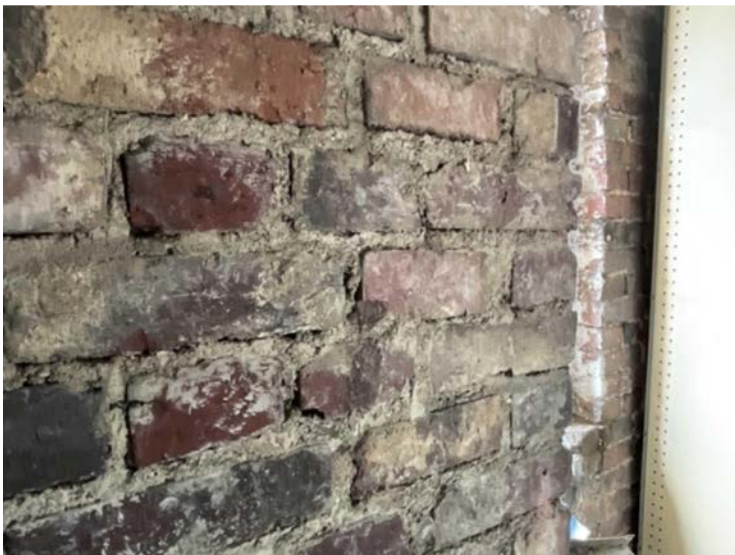
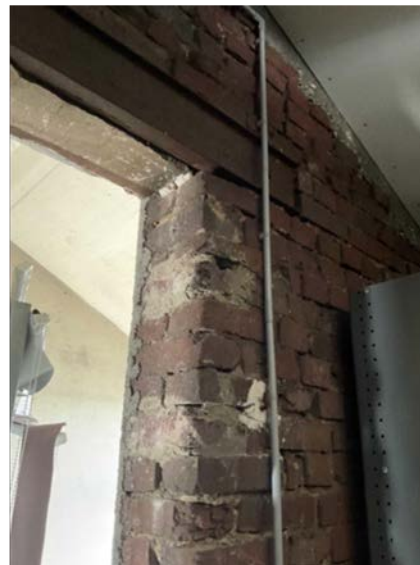
Pathologies : La structure est sans désordre apparent. Le second œuvre est encore en bon état.

La toiture est notée comme dégradée, la souche de cheminée et les murs à rejointoyer (étude requalification J-B Cremnitzer 2012).

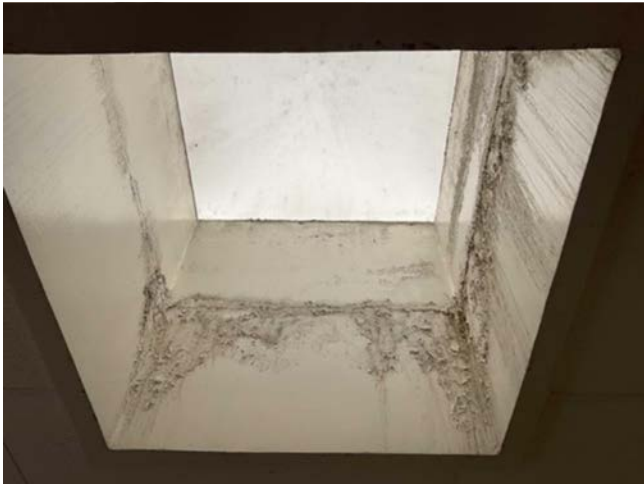
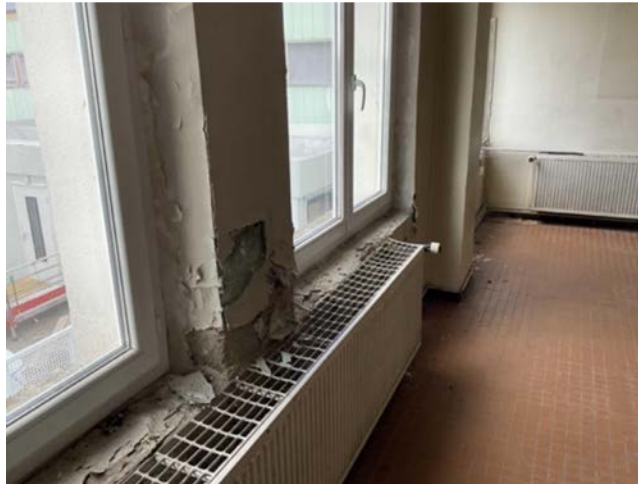
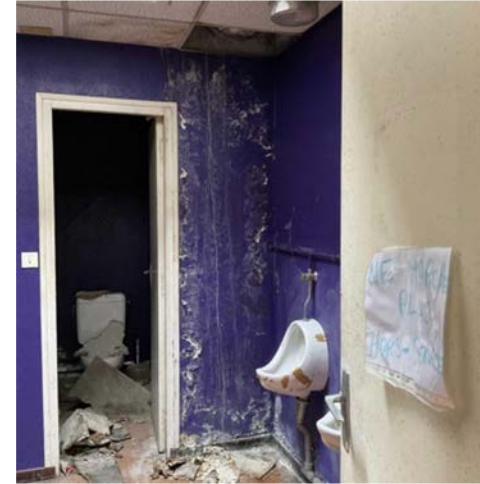
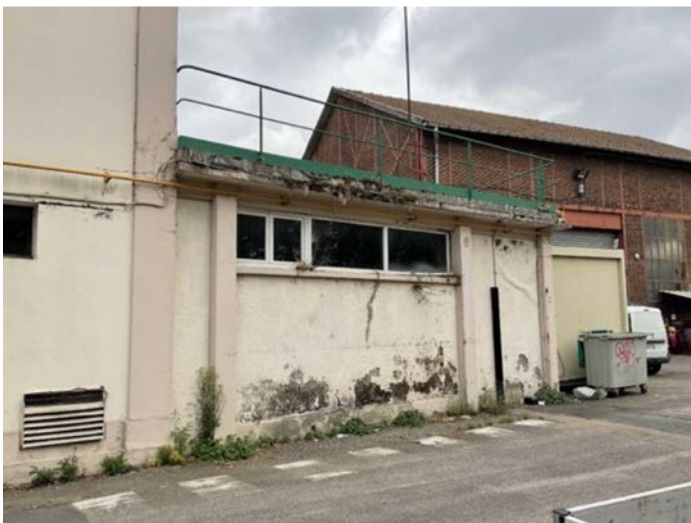
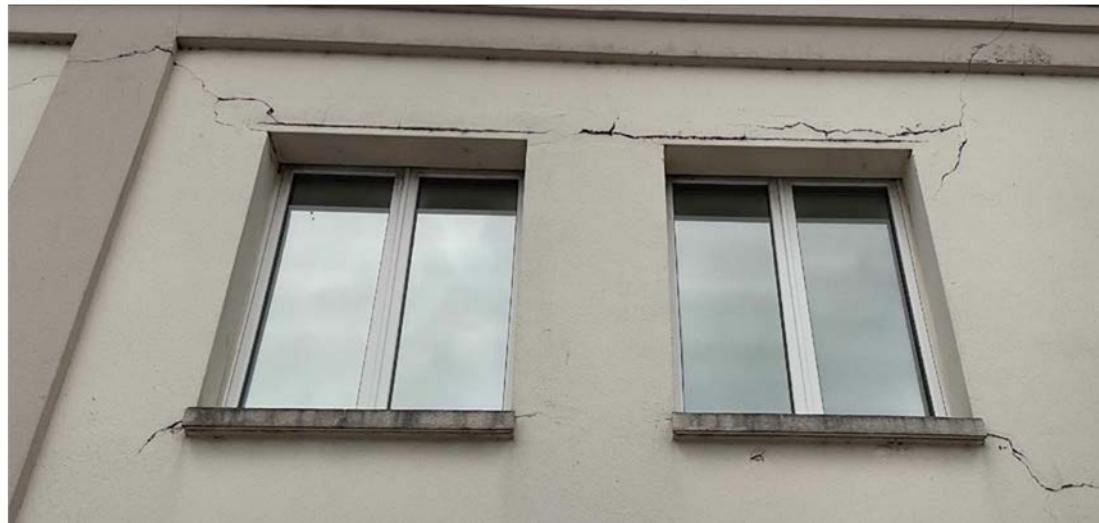
Pathologies: La structure a des désordres ponctuels sur les façades sud et ouest, qui présentent des fissures et de nombreuses traces d'infiltration d'eau.

Le plancher semble affaissé au R+1 dans un des bureaux.

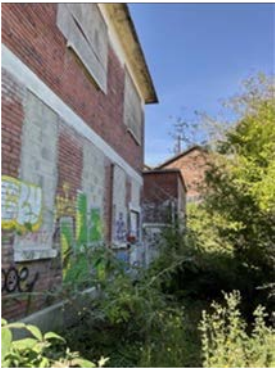
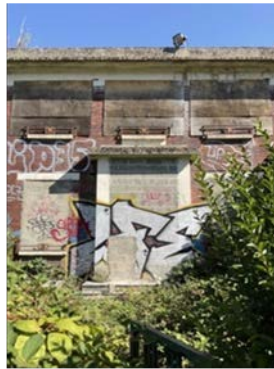
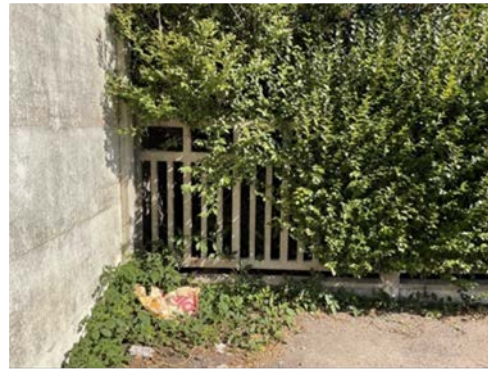
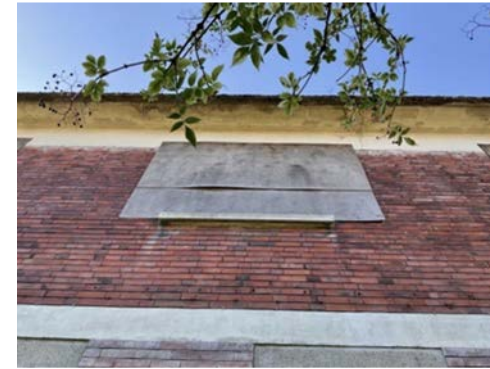
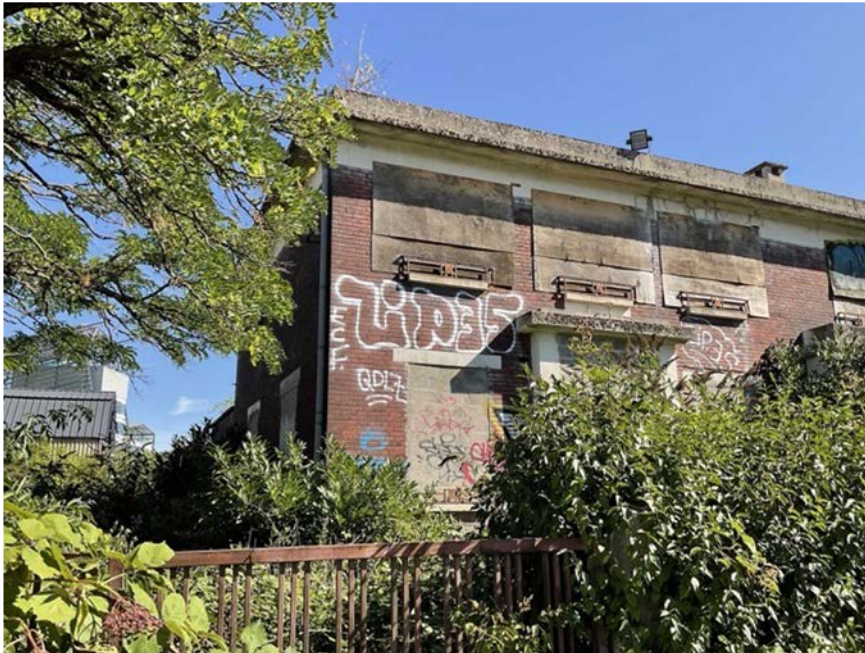
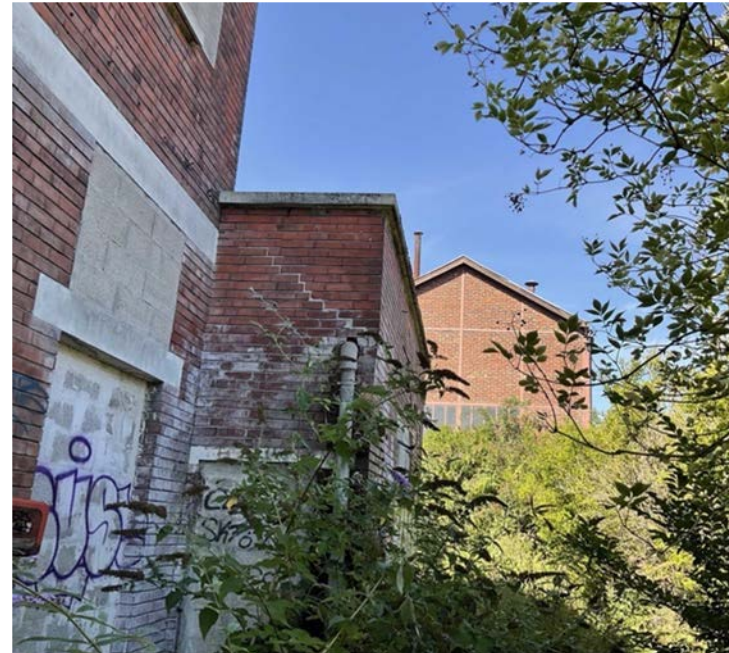
Pathologies: Fissures visibles sur bandeau sous corniche. La Maîtrise d'ouvrage nous informe que le plancher du R+1 est en très mauvais état.

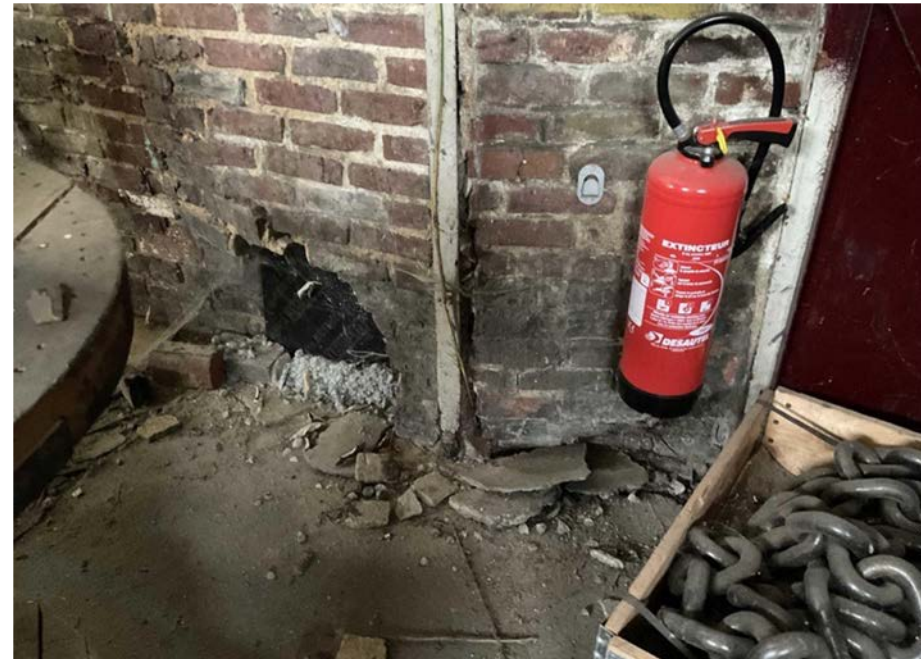
Pathologies: Une partie ponctuelle de la façade sud présente un important flambement, lié à un impact avec un véhicule. Rejointement des façades nécessaires et reprise éventuelle des pieds de poteaux.

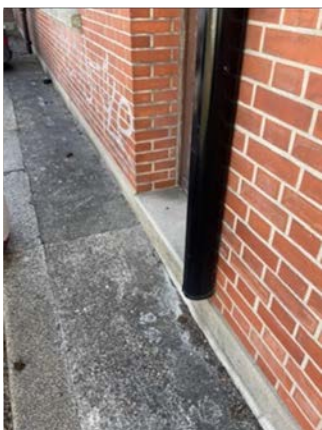
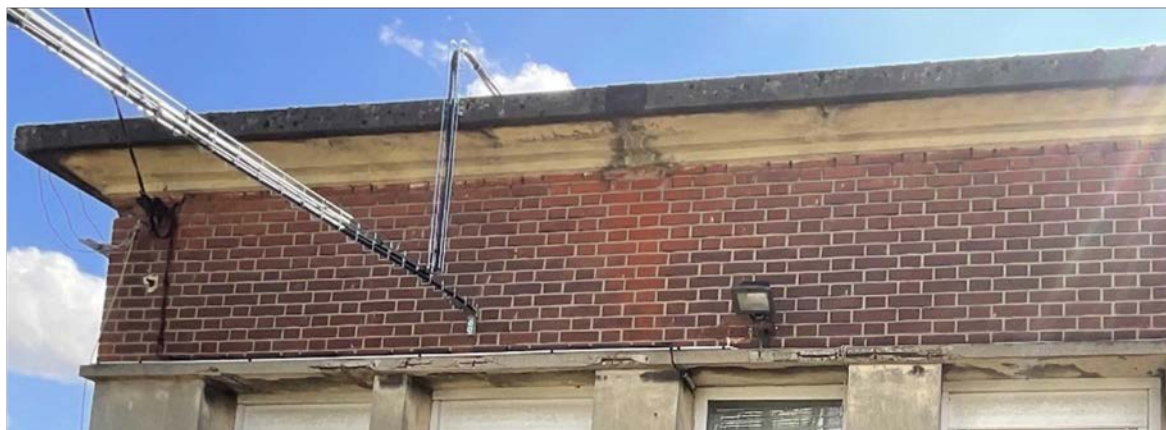
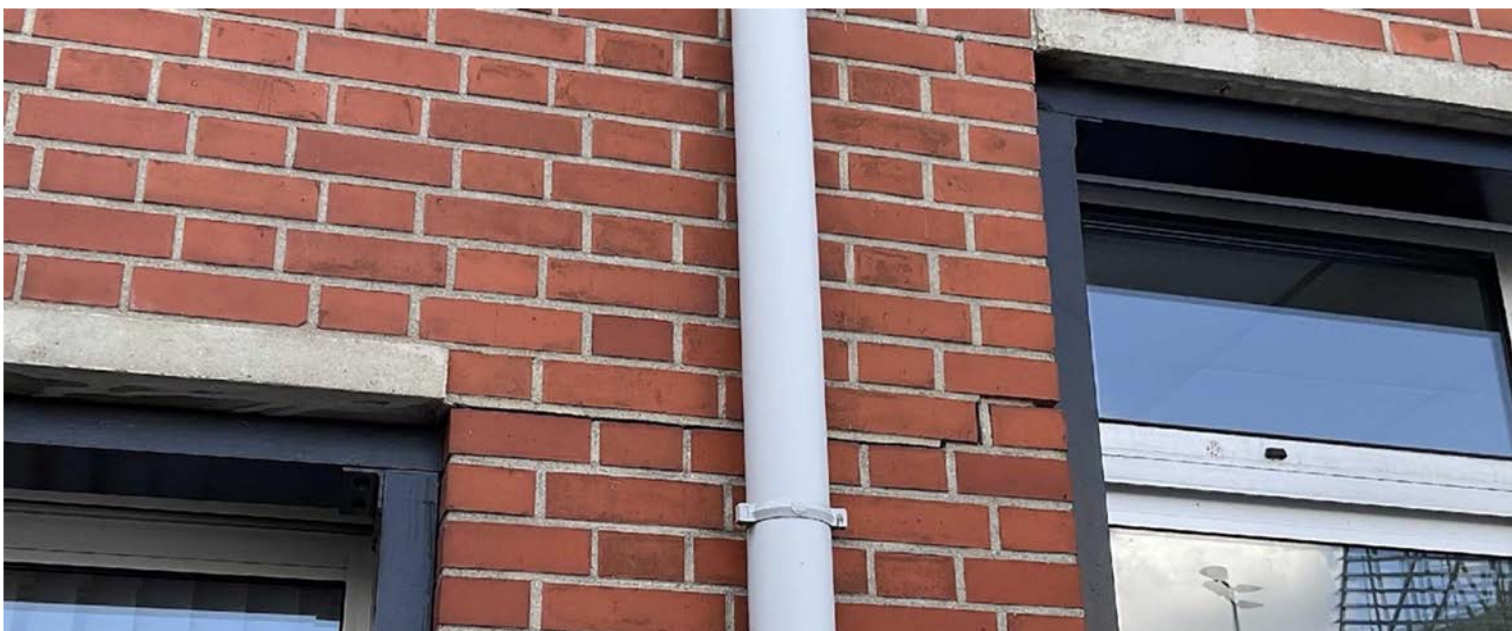
Pathologies : Rejointoiement nécessaire des briques et reprise ponctuelle des structures béton (épaufures). Deux reprises des baies par cadre acier réalisées suite à apparition fissures en façade est.
