## ETUDE DE FAISABILITE

# DÉSAMIANTAGE ET DÉCONSTRUCTION PARTIELLE DES BÂTIMENTS SITUÉS TRIANGLE BÉTHENCOUT À ROUEN

**Opération :**  
*Triangle Béthencourt*  
*Quai Jean de Béthencourt*  
*76000 ROUEN*

Le présent document constitue l'audit technique en vue des travaux de désamiantage et de déconstruction partielle des bâtiments situés Triangle Béthencourt à ROUEN (76)

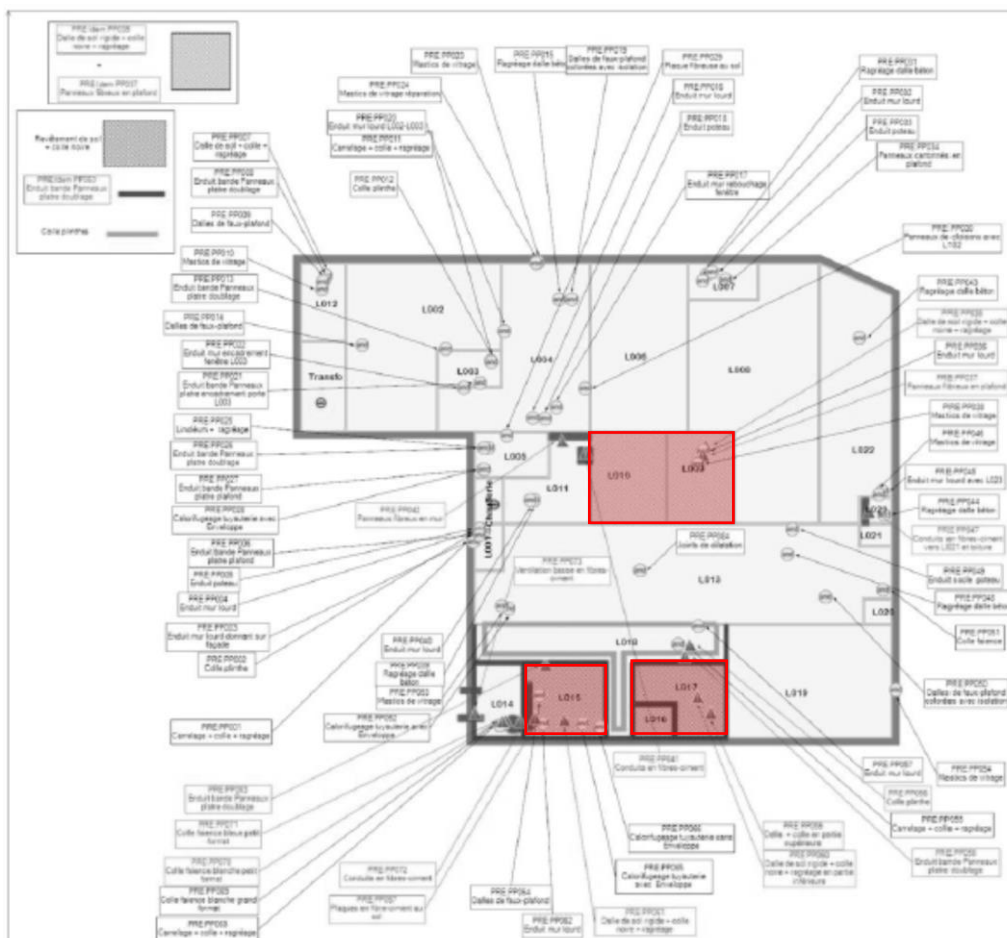
Localisation des MPCA :

Nous avons estimé une quantité de matériau à traiter de 127 m<sup>2</sup>.

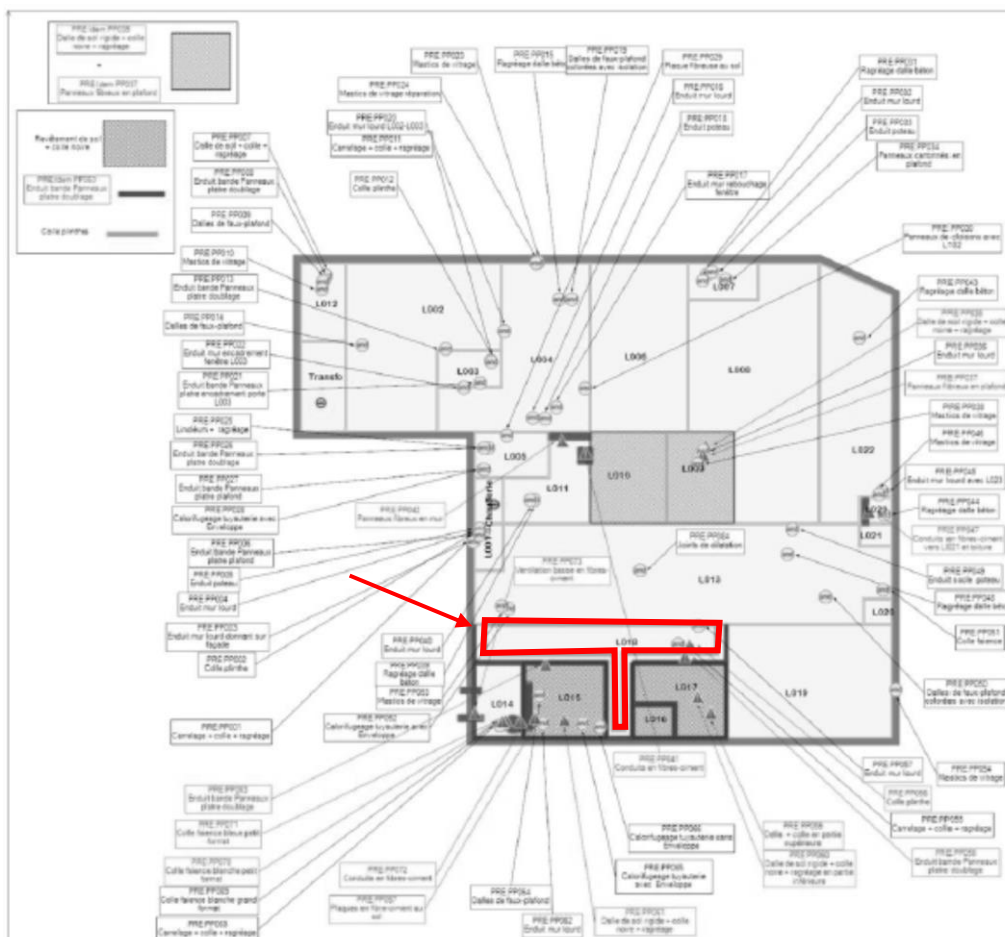
<b>5-Revêtements de sol et de murs, Revêtements de murs, Colles de carrelage</b> <b>TYPE DE MATERIAU OU PRODUIT :</b> <b>Colle plinthe</b> <b>LOCALISATION :</b> L018 <b>AMIANTE : OUI</b> <b>Critère : Résultat d'analyse</b> <b>Observations :</b> <b>Ref prélèvement : PP056</b> <b>Analyse : N° d'analyse : 22NM002476-056</b> Description visuelle : Matériau de type plinthe (gris) ; matériau (blanc) en traces ; matériau dur de type carrelage, faïence (marqué) ; matériau dur de type ciment-collé (gris) en traces ; matériau dur de type ciment-collé (blanc) ; matériau (pulvérisé) (gris) - Type d'amiante : Fibres d'amiante de type chrysotile

Nous avons estimé une quantité de plinthes à traiter de 50 ml et environ 75m<sup>2</sup> de faïence à traiter.

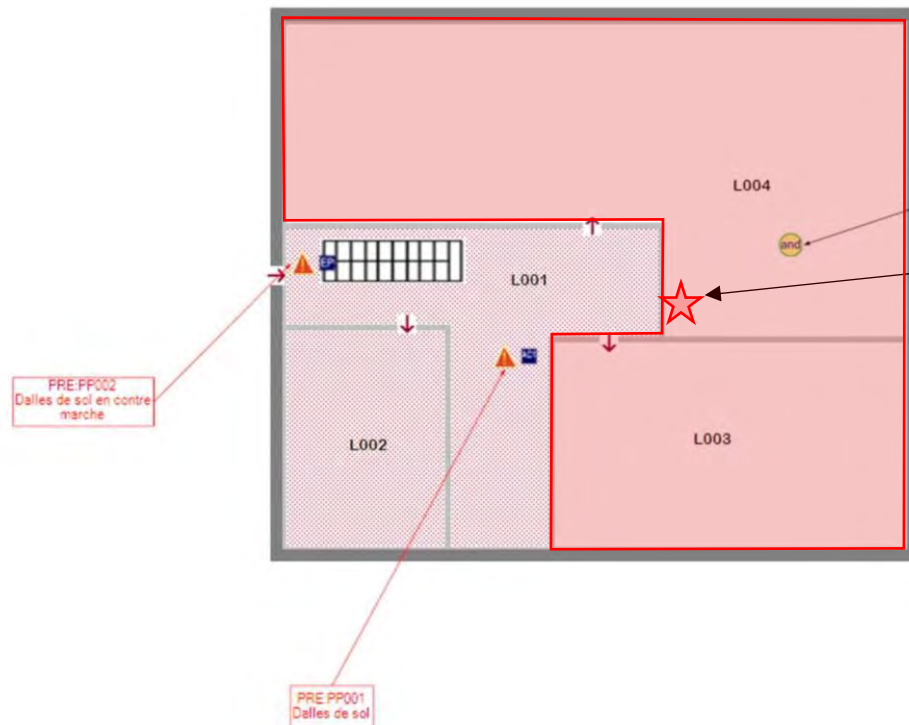
Présence de DDS+colle @ -  
photo AD INGE

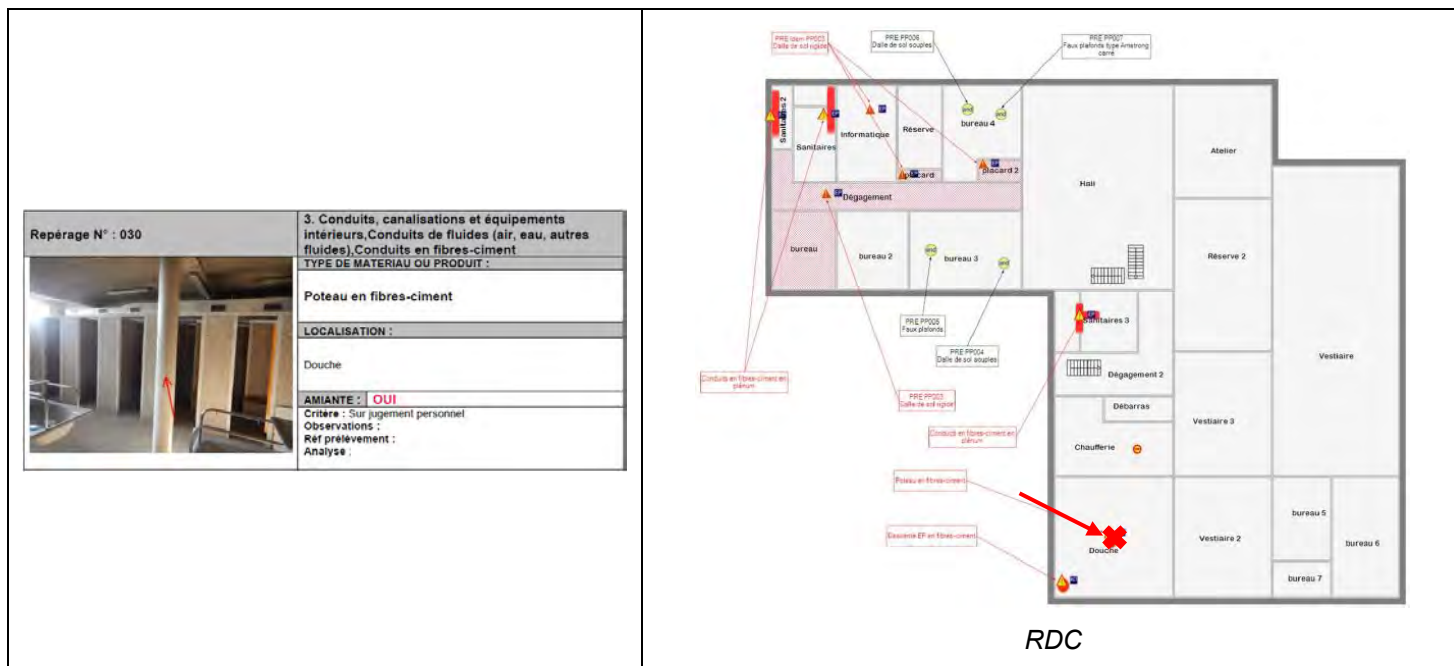
Le rapport de repérage a mis en évidence la présence d'un poteau avec un coffrage perdu en fibre ciment remplissage béton dans les douche de l'extension du bâtiment.

Nous avons estimé une quantité de matériau à traiter de 4ml  $\varnothing \approx 200\text{mm}$

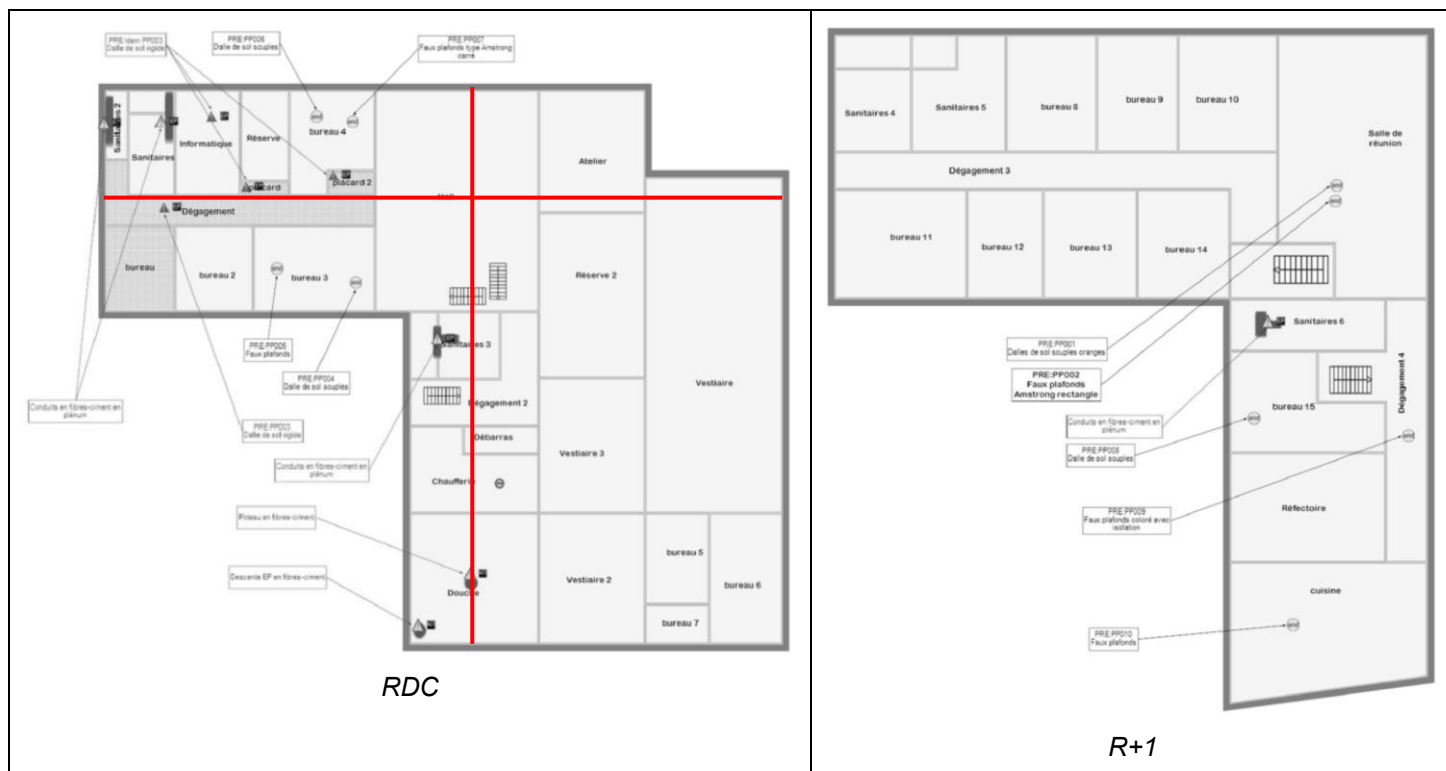
Le rapport de repérage a mis en évidence la présence d'un conduit enterré en amiante ciment au niveau des douches dans l'extension.

Nous avons estimé une quantité de matériau à traiter de 65 ml

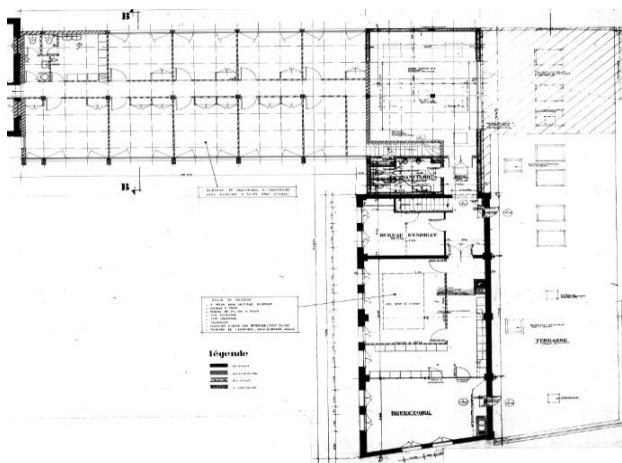
*Exemple de localisation*

L'ORA ne semble pas avoir contrôlé les joints Compriband autour des menuiseries. Il est possible de retrouver des MPCA au niveau de ces matériaux. Un contrôle doit être réalisé par le diagnostiqueur.

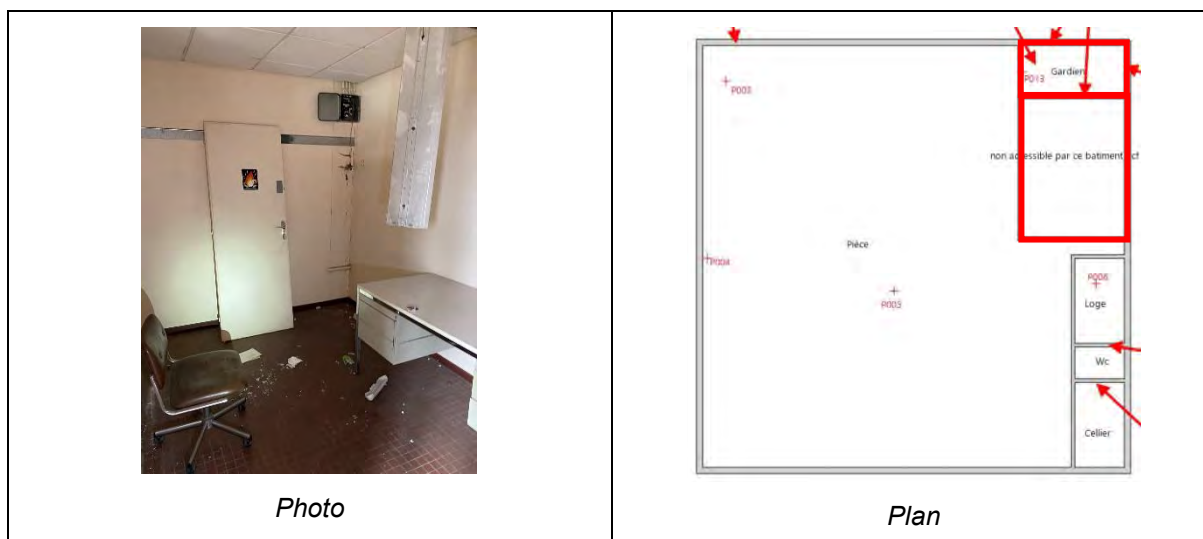
Lors de notre investigation sur site, nous avons constaté que des doublages sur les murs de type Placopan étaient présents dans l'extension du bâtiment. L'ORA ne semble pas avoir contrôlé les bandes calicots présentes sur les cloisons. En cas de présence de MPCA sur les cloisons, les matériaux non décontaminables présents sur les cloisons devront être traités comme déchets amiantés.

Nous avons estimé une quantité de matériau à traiter de 35 m<sup>2</sup>.

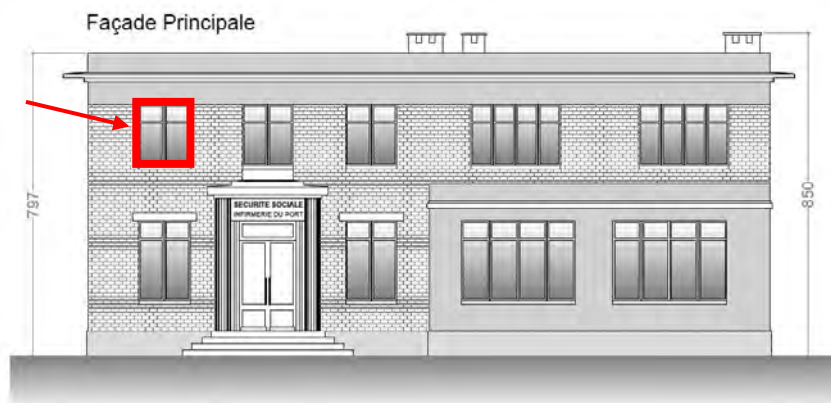
Exemple de localisation

L'ORA ne semble pas avoir contrôlé les joints Compriband autour des menuiseries. Il est possible de retrouver des MPCA au niveau de ces matériaux. Un contrôle doit être réalisé par le diagnostiqueur.

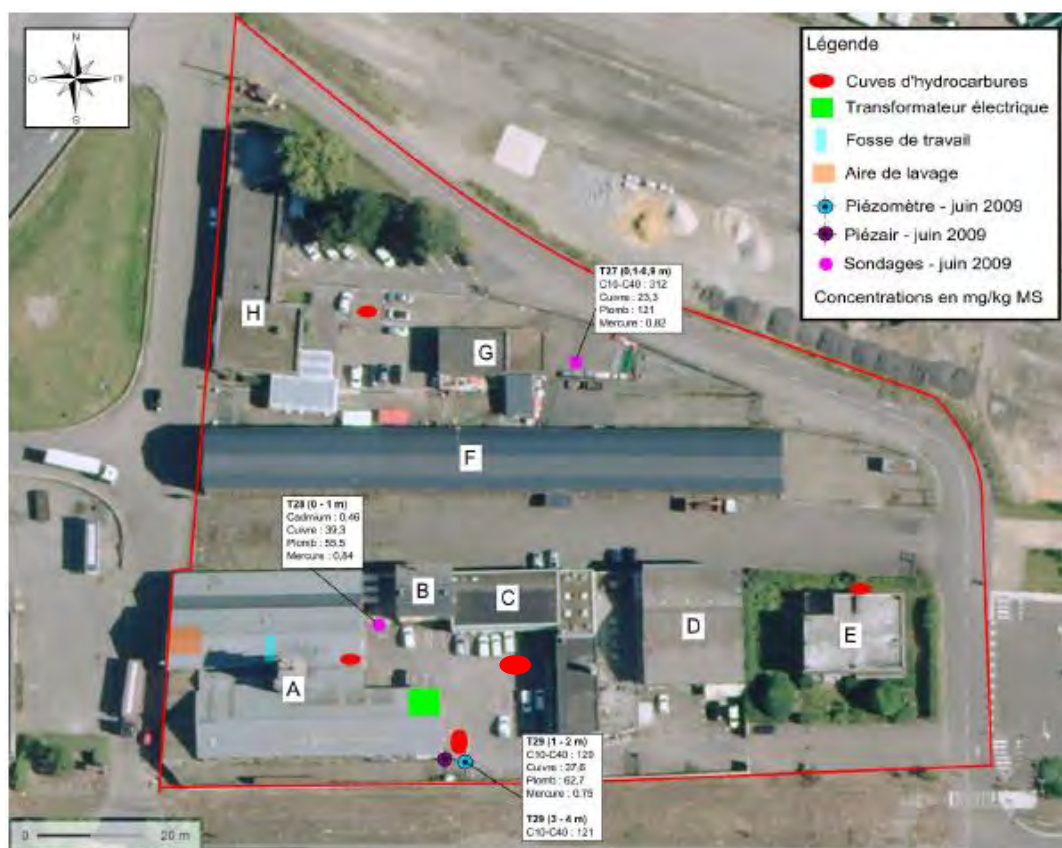
Cependant, le diagnostic de GINGER a mis en évidence la présence de pollution dans les zones ou éléments suivants :

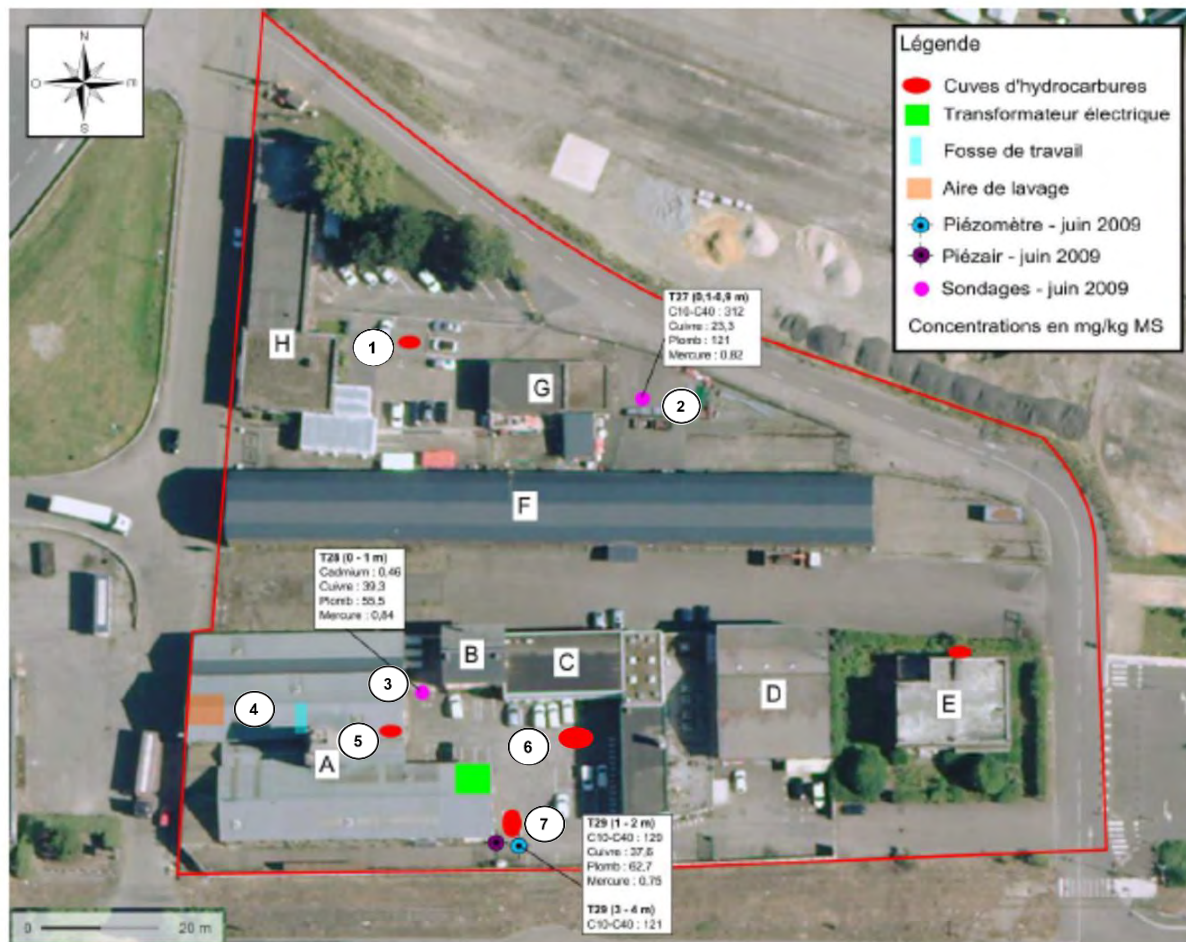
Afin de traiter les zones de pollution, l'entreprise devra réaliser les travaux suivants :

N°	Travaux à réaliser
1	Pompage, dégazage et retrait de la cuve à fioul, réaliser des analyses de bords et fond de fouille, traitement des terres polluées et remblaiement de l'excavation.
2	Traitement des terres polluées selon les analyses de terre et remblaiement des excavations après traitement.
3	Traitement des terres polluées selon les analyses de terre et remblaiement des excavations après traitement.
4	Traitement de la zone de pollution en procédant à un ponçage des bétons tout en conservant le dallage du bâtiment – <i>zone conservée</i>
