## REPERAGE AMIANTE

### Pré-rapport de mission de repérage des matériaux et produits contenant de l'amiante avant démolition

**DOSSIER N°: 2022-01-0049**

ADRESSE DES LOCAUX VISITES	
<b>BAT A HORLOGE ALLEE JEAN DE BETHENCOURT 76100 ROUEN</b>

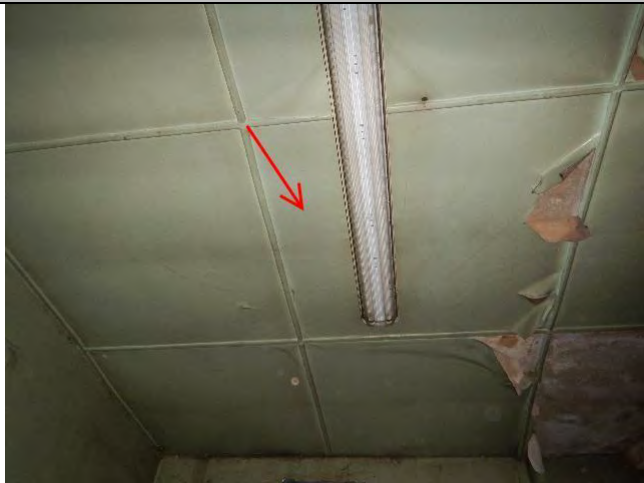
TYPE DE MATERIAU OU PRODUIT :
	Panneaux fibreux en plafond
	LOCALISATION :
	L009
	<b>AMIANTE :</b> <span style="color: red; font-weight: bold;">OUI</span> <b>Critère :</b> Résultat d'analyse <b>Observations :</b> <b>Réf prélèvement :</b> PP037 <b>Analyse :</b> N° d'analyse : 22NM002476-037 <i>Description visuelle : Matériau souple (fibreux) (beige) - Type d'amiante : Fibres d'amiante de type chrysotile</i>

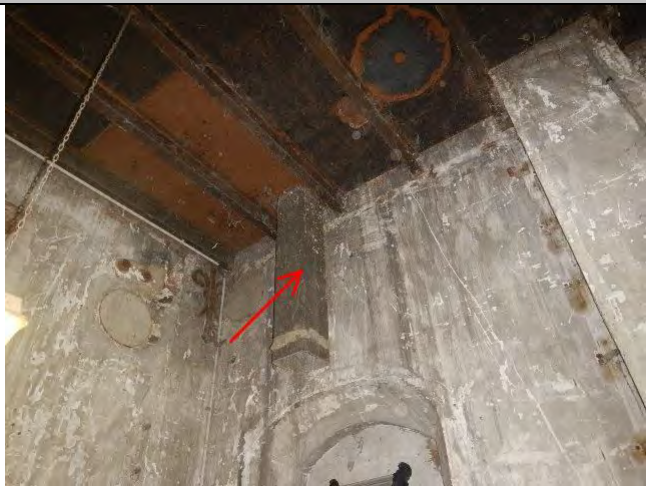
TYPE DE MATERIAU OU PRODUIT :
	Conduits en fibres-ciment
	LOCALISATION :
	L011
	<b>AMIANTE :</b> <b>OUI</b> <b>Critère :</b> Résultat d'analyse <b>Observations :</b> <b>Réf prélèvement :</b> PP041 <b>Analyse :</b> N° d'analyse : 22NM002476-041 <i>Description visuelle : Matériau (pulvérulent) (marron) ; matériau dur fibreux de type fibres-ciment (gris) - Type d'amiante : Fibres d'amiante de type chrysotile</i>

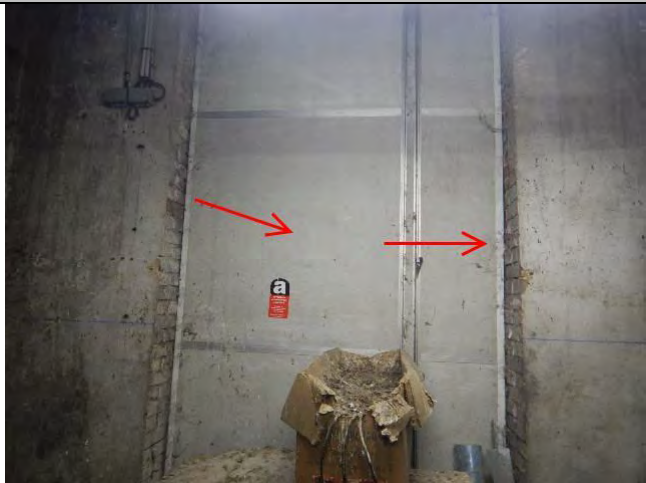
TYPE DE MATERIAU OU PRODUIT :
	Panneaux fibreux en mur
	LOCALISATION :
	L011
	<b>AMIANTE :</b> <b>OUI</b> <b>Critère :</b> Résultat d'analyse <b>Observations :</b> <b>Réf prélèvement :</b> PP042 <b>Analyse :</b> N° d'analyse : 22NM002476-042 <i>Description visuelle : Matériau souple (fibreux) (blanc) - Type d'amiante : Fibres d'amiante de type chrysotile, grunerite-amiante (amosite)</i>

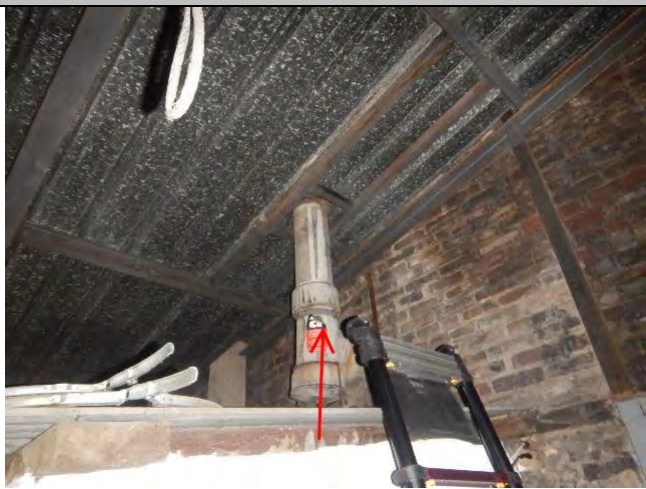
TYPE DE MATERIAU OU PRODUIT :
	Conduits en fibres-ciment vers L021 et toiture
	LOCALISATION :
	L022
	<b>AMIANTE :</b> <b>OUI</b> <b>Critère :</b> Résultat d'analyse <b>Observations :</b> <b>Réf prélèvement :</b> PP047 <b>Analyse :</b> N° d'analyse : 22NM002476-047 <i>Description visuelle : Matériau (pulvérulent) (noir) ; matériau dur fibreux de type fibres-ciment (gris) - Type d'amiante : Fibres d'amiante de type chrysotile</i>

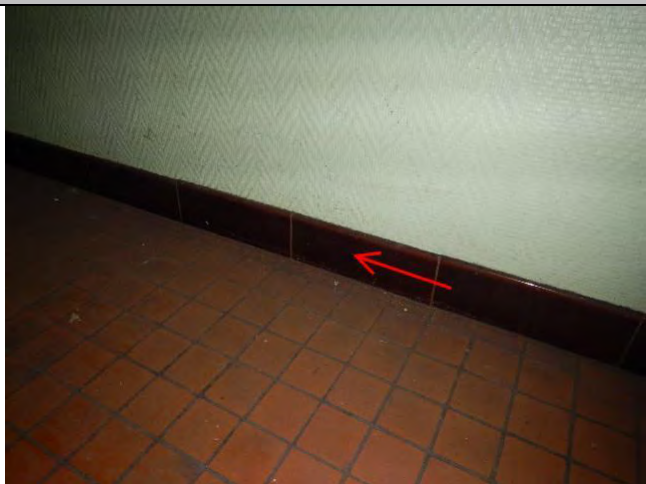
TYPE DE MATERIAU OU PRODUIT :
	Colle plinthe
	LOCALISATION :
	L018
	<b>AMIANTE :</b> <b>OUI</b> <b>Critère :</b> Résultat d'analyse <b>Observations :</b> <b>Réf prélèvement :</b> PP056 <b>Analyse :</b> N° d'analyse : 22NM002476-056 <i>Description visuelle : Matériau de type peinture (vert) ; matériau (blanc) en traces ; matériau dur de type carrelage, faïence (marron) ; matériau dur de type ciment-colle (gris) en traces ; matériau dur de type ciment-colle (blanc) ; matériau (pulvérulent) (gris) - Type d'amiante : Fibres d'amiante de type chrysotile</i>

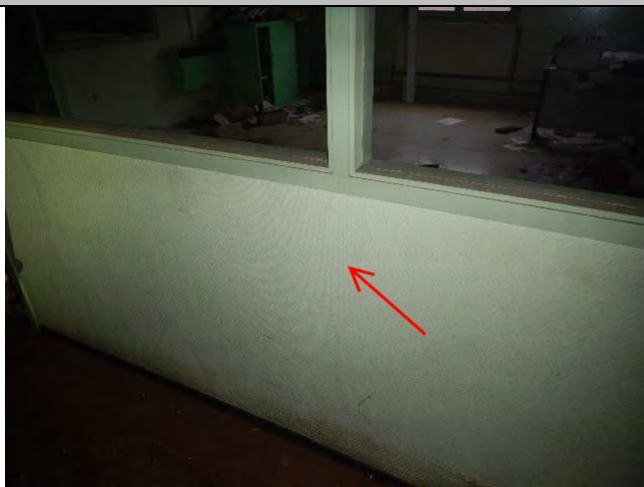
TYPE DE MATERIAU OU PRODUIT :
	Enduit bande Panneaux platre doublage
	LOCALISATION :
	L018
	AMIANTE : <b>OUI</b>
	<b>Critère :</b> Résultat d'analyse <b>Observations :</b> <b>Réf prélèvement :</b> PP058 <b>Analyse :</b> N° d'analyse : 22NM002476-058 <i>Description visuelle : Matériau souple fibreux de type papier, carton (blanc) ; matériau semi-dur de type enduit (blanc) ; matériau souple fibreux de type papier, carton (marron) ; matériau (beige) en traces ; matériau semi-dur de type enduit (poudreux) (blanc) - Type d'amiante : Fibres d'amiante de type chrysotile</i>

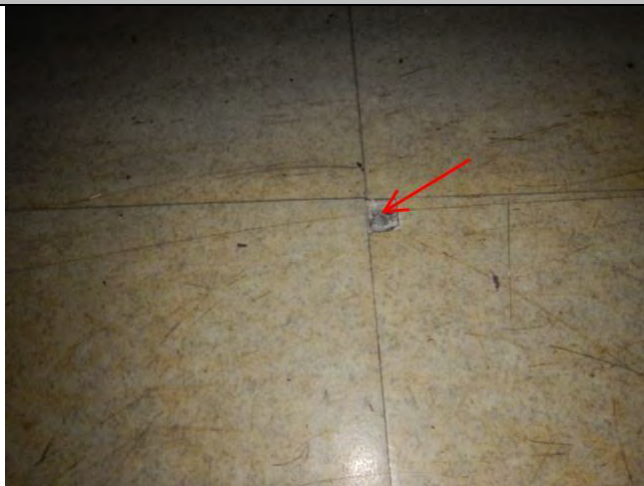
TYPE DE MATERIAU OU PRODUIT :
	Dalle de sol rigide + colle noire + ragréage en partie inférieure
	LOCALISATION :
	L017
	AMIANTE : <b>OUI</b>
<p><b>Critère :</b> Résultat d'analyse</p> <p><b>Observations :</b></p> <p><b>Réf prélèvement :</b> PP060</p> <p><b>Analyse :</b> N° d'analyse : 22NM002476-060</p> <p>Description visuelle : Matériau de type colle (jaune) ; matériau semi-dur de type dalle de sol (gris) (clair) ; matériau de type colle bitumineux (noir) - Type d'amiante : Fibres d'amiante de type chrysotile</p>

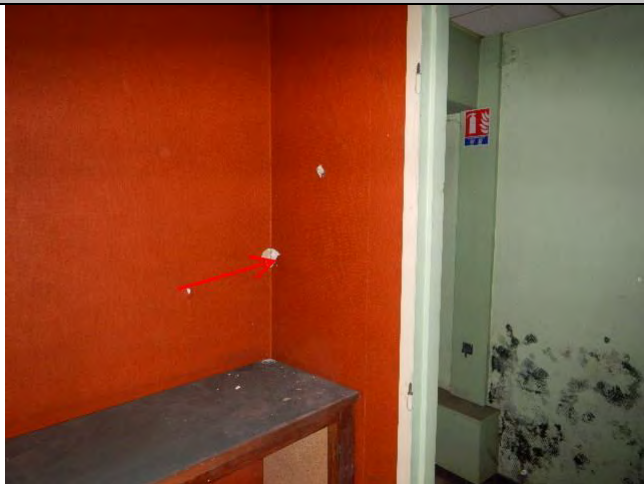
TYPE DE MATERIAU OU PRODUIT :
	Enduit bande Panneaux plâtre doublage
	LOCALISATION :
	L015
	AMIANTE : <b>OUI</b>
	<p>Critère : Résultat d'analyse</p> <p>Observations :</p> <p>Réf prélèvement : PP063</p> <p>Analyse : N° d'analyse : 22NM002476-063</p> <p>Description visuelle : Matériau de type peinture (blanc) en traces ; matériau semi-dur de type enduit (blanc) ; matériau souple fibreux de type papier, carton (beige) ; matériau semi-dur de type enduit (blanc) ; matériau souple fibreux de type papier, carton (marron) ; matériau semi-dur de type plâtre (blanc) - Type d'amiante : Fibres d'amiante de type chrysotile</p>

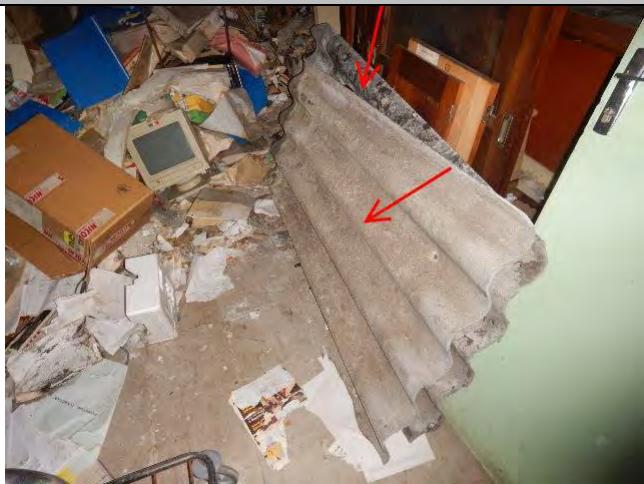
TYPE DE MATERIAU OU PRODUIT :
	Plaques en fibre-ciment au sol
	LOCALISATION :
	L015
	AMIANTE : <b>OUI</b>
	<p>Critère : Résultat d'analyse</p> <p>Observations :</p> <p>Réf prélèvement : PP067</p> <p>Analyse : N° d'analyse : 22NM002476-067</p> <p>Description visuelle : Matériau (pulvérulent) (blanc) + (marron) ; matériau dur fibreux de type fibres-ciment (gris) - Type d'amiante : Fibres d'amiante de type chrysotile</p>

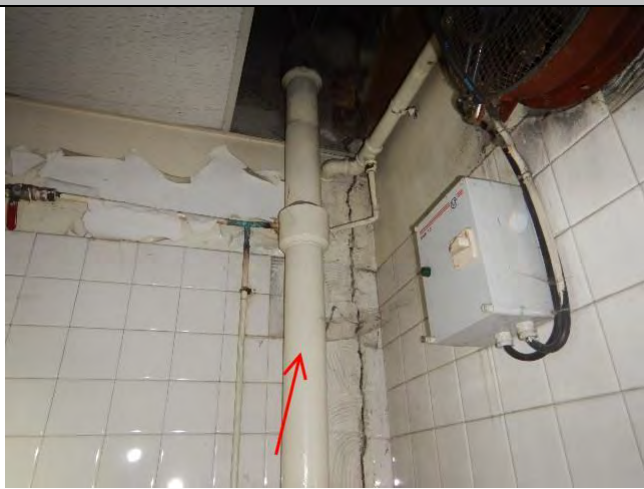
TYPE DE MATERIAU OU PRODUIT :
	Conduits en fibres-ciment
	LOCALISATION :
	L014
	<b>AMIANTE :</b> <b>OUI</b> <b>Critère :</b> Résultat d'analyse <b>Observations :</b> <b>Réf prélèvement :</b> PP072 <b>Analyse :</b> N° d'analyse : 22NM002476-072 <i>Description visuelle : Matériau de type peinture (beige) en traces ; matériau dur fibreux de type fibres-ciment (gris) - Type d'amiante : Fibres d'amiante de type chrysotile, riébeckite-amiante (crocidolite)</i>

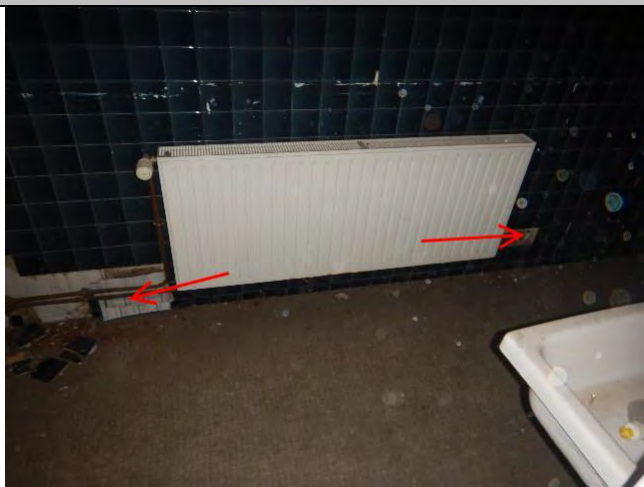
TYPE DE MATERIAU OU PRODUIT :
	Ventilation basse en fibres-ciment
	LOCALISATION :
	L014
	<b>AMIANTE :</b> <b>OUI</b> <b>Critère :</b> Résultat d'analyse <b>Observations :</b> <b>Réf prélèvement :</b> PP073 <b>Analyse :</b> N° d'analyse : 22NM002476-073 <i>Description visuelle : Matériau dur fibreux de type fibres-ciment (gris) - Type d'amiante : Fibres d'amiante de type chrysotile</i>

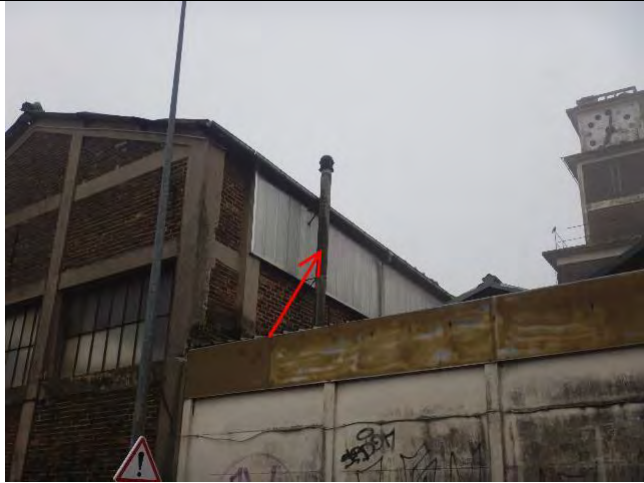
TYPE DE MATERIAU OU PRODUIT :
	Conduits en fibres-ciment vers L021 et toiture
	LOCALISATION :
	EXTERIEUR
	AMIANTE : <b>OUI</b>
	Critère : Résultat d'analyse
	Observations :
	Réf prélèvement : PP047 Analyse : N° d'analyse : 22NM002476-047 Description visuelle : Matériau (pulvérulent) (noir) ; matériau dur fibreux de type fibres-ciment (gris) - Type d'amiante : Fibres d'amiante de type chrysotile

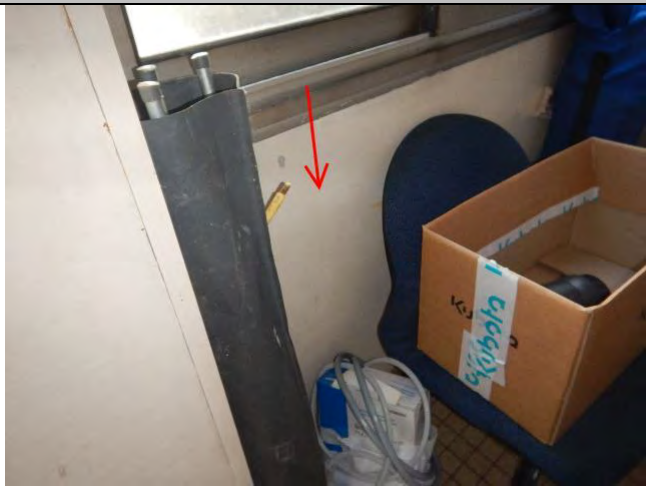
TYPE DE MATERIAU OU PRODUIT :
	Enduit mur lourd donnant sur façade
	LOCALISATION :
	L001
	AMIANTE : <b>NON</b>
<b>Critère :</b> Résultat d'analyse <b>Observations :</b> <b>Réf prélèvement :</b> PP003 <b>Analyse :</b> N° d'analyse : 22NM002476-003 <i>Description visuelle : Matériau de type peinture (gris) + (beige) ; matériau semi-dur de type enduit (blanc) ; matériau semi-dur de type ciment (gris) - Type d'amiante : Fibres d'amiante non détectées</i>

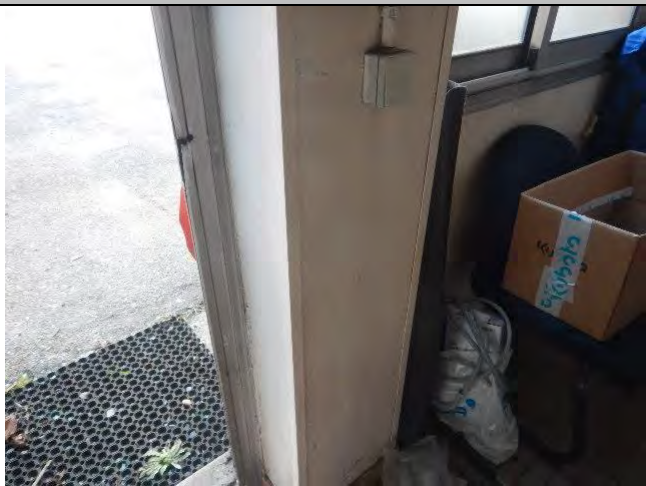
TYPE DE MATERIAU OU PRODUIT :
	Enduit poteau
	LOCALISATION :
	L001
	<b>AMIANTE :</b> <b>NON</b> <b>Critère :</b> Résultat d'analyse <b>Observations :</b> <b>Réf prélèvement :</b> PP005 <b>Analyse :</b> N° d'analyse : 22NM002476-005 <i>Description visuelle : Matériau de type peinture (beige) + (vert) ; matériau semi-dur de type enduit (blanc) ; matériau semi-dur de type ciment (gris) - Type d'amiante : Fibres d'amiante non détectées</i>

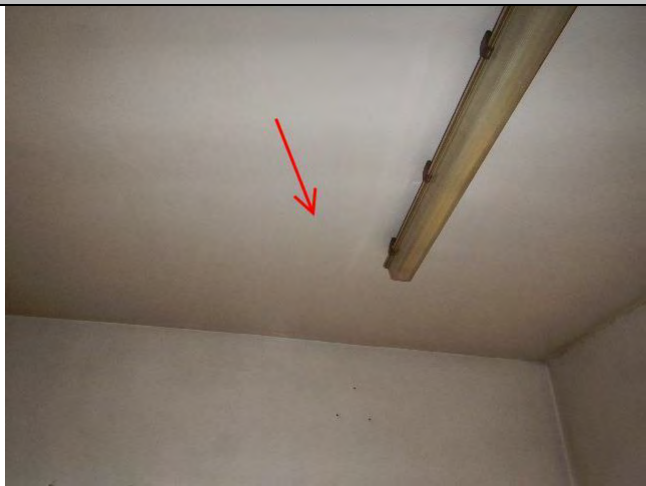
TYPE DE MATERIAU OU PRODUIT :
	Enduit bande Panneaux platre plafond
	LOCALISATION :
	L001
	<b>AMIANTE :</b> <b>NON</b> <b>Critère :</b> Résultat d'analyse <b>Observations :</b> <b>Réf prélèvement :</b> PP006 <b>Analyse :</b> N° d'analyse : 22NM002476-006 <i>Description visuelle : Matériau souple fibreux de type papier, carton (marron) - Type d'amiante : Fibres d'amiante non détectées</i>

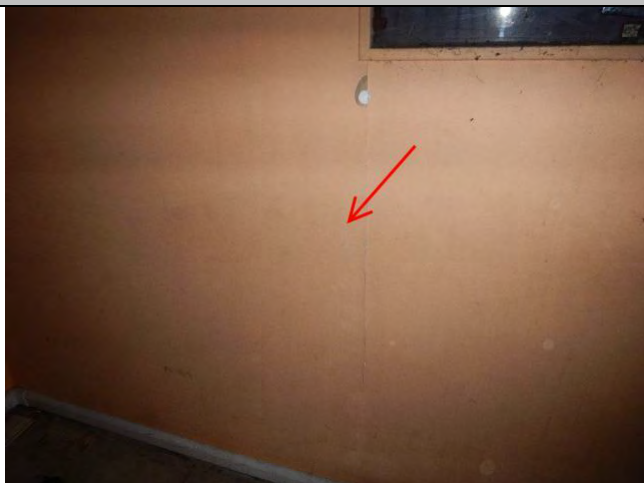
TYPE DE MATERIAU OU PRODUIT :
	Enduit bande Panneaux platre doublage
	LOCALISATION :
	L012
	<b>AMIANTE :</b> NON
<b>Critère :</b> Résultat d'analyse <b>Observations :</b> <b>Réf prélèvement :</b> PP008 <b>Analyse :</b> N° d'analyse : 22NM002476-008 <i>Description visuelle : Matériau souple fibreux de type papier, carton (marron) - Type d'amiante : Fibres d'amiante non détectées</i>

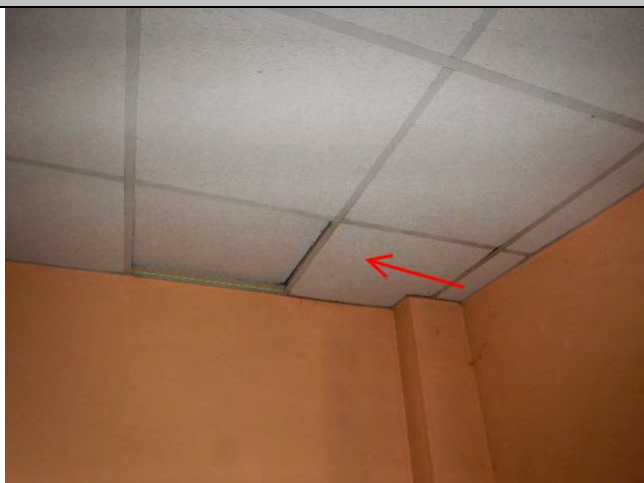
TYPE DE MATERIAU OU PRODUIT :
	Dalles de faux-plafond
	LOCALISATION :
	L012
	<b>AMIANTE :</b> NON
<b>Critère :</b> Résultat d'analyse <b>Observations :</b> <b>Réf prélèvement :</b> PP009 <b>Analyse :</b> N° d'analyse : 22NM002476-009 <i>Description visuelle : Matériau semi-dur (blanc) ; matériau semi-dur fibreux de type faux-plafonds (beige) ; matériau semi-dur (beige) - Type d'amiante : Fibres d'amiante non détectées</i>

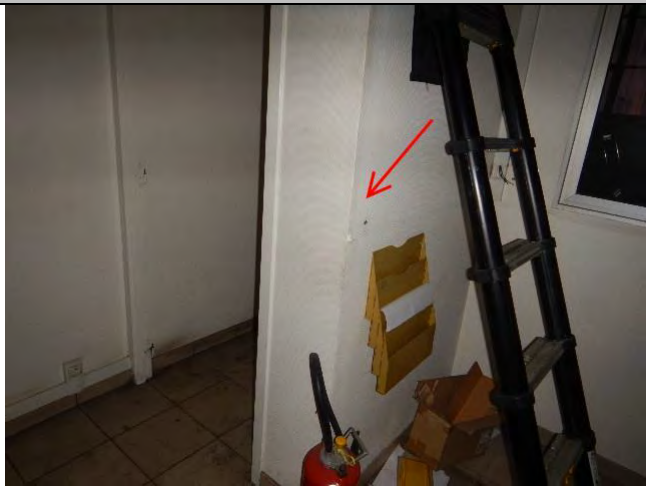
TYPE DE MATERIAU OU PRODUIT :
	Enduit bande Panneaux platre doublage
	LOCALISATION :
	L002
	<b>AMIANTE :</b> <b>NON</b> <b>Critère :</b> Résultat d'analyse <b>Observations :</b> <b>Réf prélèvement :</b> PP013 <b>Analyse :</b> N° d'analyse : 22NM002476-013 Description visuelle : Matériau souple fibreux de type papier, carton (beige) - Type d'amiante : Fibres d'amiante non détectées

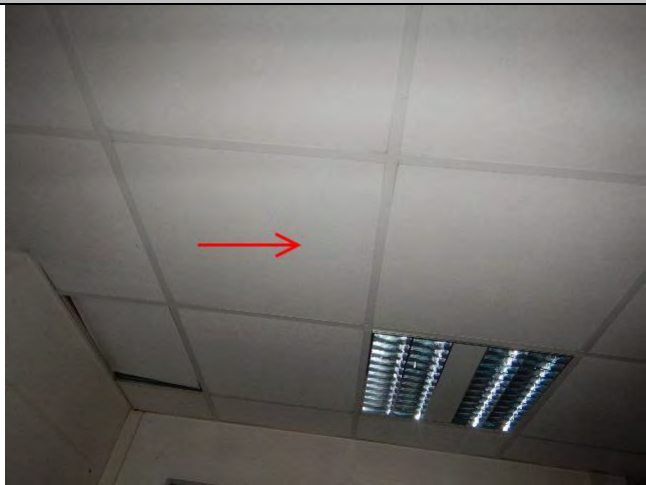
TYPE DE MATERIAU OU PRODUIT :
	Dalles de faux-plafond
	LOCALISATION :
	L002
	<b>AMIANTE :</b> <b>NON</b> <b>Critère :</b> Résultat d'analyse <b>Observations :</b> <b>Réf prélèvement :</b> PP014 <b>Analyse :</b> N° d'analyse : 22NM002476-014 Description visuelle : Matériau fibreux de type isolant (jaune) - Type d'amiante : Fibres d'amiante non détectées

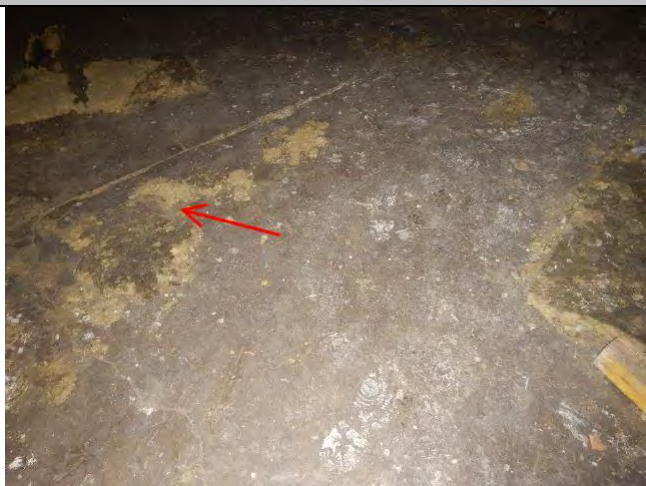
TYPE DE MATERIAU OU PRODUIT :
	Ragréage dalle béton
	LOCALISATION :
	L004
	<b>AMIANTE :</b> <b>NON</b> <b>Critère :</b> Résultat d'analyse <b>Observations :</b> <b>Réf prélèvement :</b> PP015 <b>Analyse :</b> N° d'analyse : 22NM002476-015 Description visuelle : Matériau de type peinture (gris) ; matériau dur de type mortier, béton, chape (gris) - Type d'amiante : Fibres d'amiante non détectées

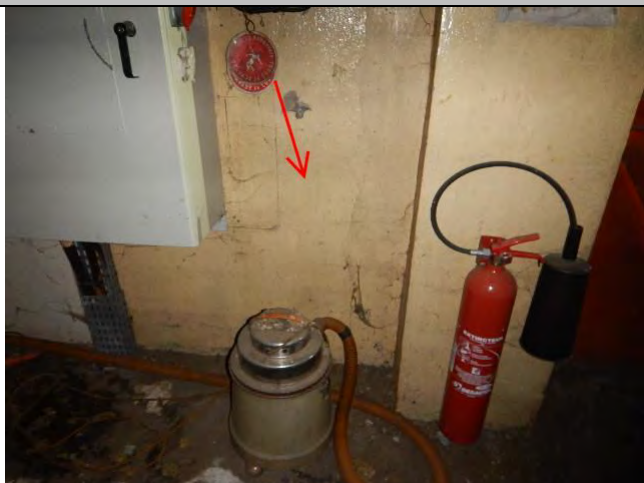
TYPE DE MATERIAU OU PRODUIT :
	Enduit mur lourd
	LOCALISATION :
	L004
	AMIANTE : <b>NON</b>
<b>Critère :</b> Résultat d'analyse <b>Observations :</b> <b>Réf prélèvement :</b> PP016 <b>Analyse :</b> N° d'analyse : 22NM002476-016 <i>Description visuelle : Matériau de type peinture (jaune) ; matériau semi-dur de type enduit (blanc) ; matériau semi-dur de type ciment (gris) - Type d'amiante : Fibres d'amiante non détectées</i>

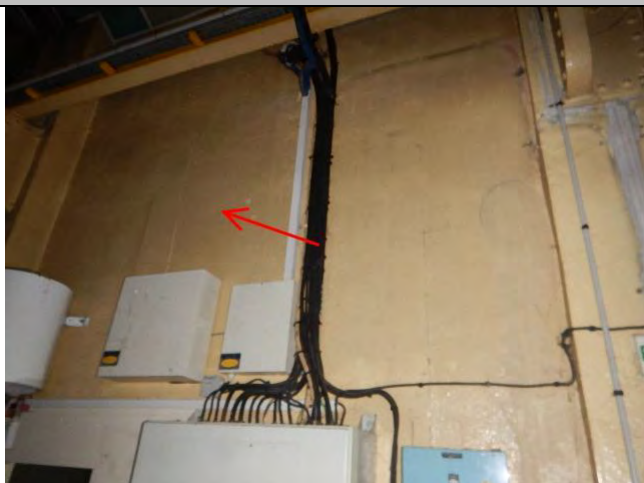
TYPE DE MATERIAU OU PRODUIT :
	Enduit mur rebouchage fenêtre
	LOCALISATION :
	L004
	AMIANTE : <b>NON</b>
<b>Critère :</b> Résultat d'analyse <b>Observations :</b> <b>Réf prélèvement :</b> PP017 <b>Analyse :</b> N° d'analyse : 22NM002476-017 <i>Description visuelle : Matériau de type peinture (beige) ; matériau semi-dur (rouge) ; matériau semi-dur de type ciment (gris) - Type d'amiante : Fibres d'amiante non détectées</i>

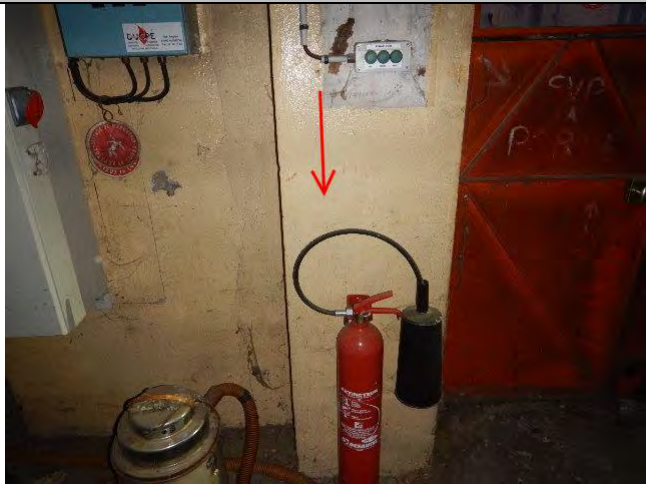
TYPE DE MATERIAU OU PRODUIT :
	Enduit poteau
	LOCALISATION :
	L004
	<b>AMIANTE :</b> <b>NON</b> <b>Critère :</b> Résultat d'analyse <b>Observations :</b> <b>Réf prélèvement :</b> PP018 <b>Analyse :</b> N° d'analyse : 22NM002476-018 <i>Description visuelle : Matériau de type peinture (jaune) ; matériau semi-dur de type ciment (gris) - Type d'amiante : Fibres d'amiante non détectées</i>

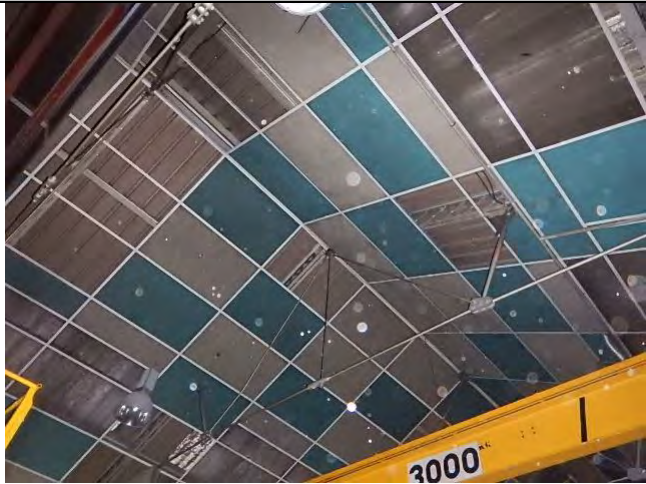
TYPE DE MATERIAU OU PRODUIT :
	Dalles de faux-plafond colorées avec isolation
	LOCALISATION :
	L004
	<b>AMIANTE :</b> <b>NON</b> <b>Critère :</b> Résultat d'analyse <b>Observations :</b> <b>Réf prélèvement :</b> PP019 <b>Analyse :</b> N° d'analyse : 22NM002476-019 <i>Description visuelle : Matériau fibreux de type isolant (jaune) ; matériau (pulvérulent) (noir) - Type d'amiante : Fibres d'amiante non détectées</i>

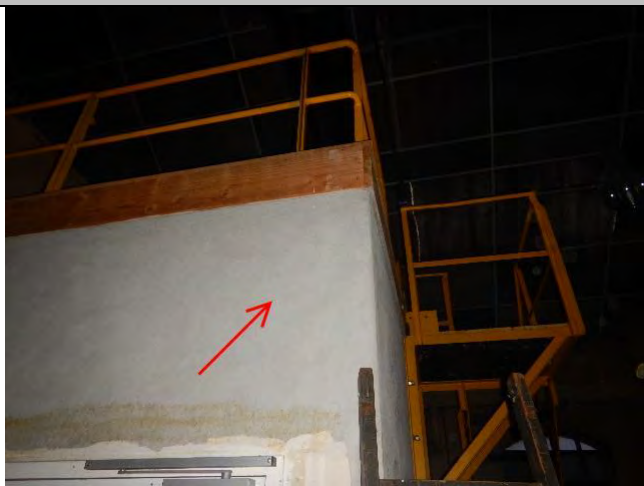
TYPE DE MATERIAU OU PRODUIT :
	Enduit mur lourd L002-L003
	LOCALISATION :
	L004
	<b>AMIANTE :</b> <b>NON</b> <b>Critère :</b> Résultat d'analyse <b>Observations :</b> <b>Réf prélèvement :</b> PP020 <b>Analyse :</b> N° d'analyse : 22NM002476-020 <i>Description visuelle : Matériau de type peinture (blanc) ; matériau semi-dur de type ciment (gris) - Type d'amiante : Fibres d'amiante non détectées</i>

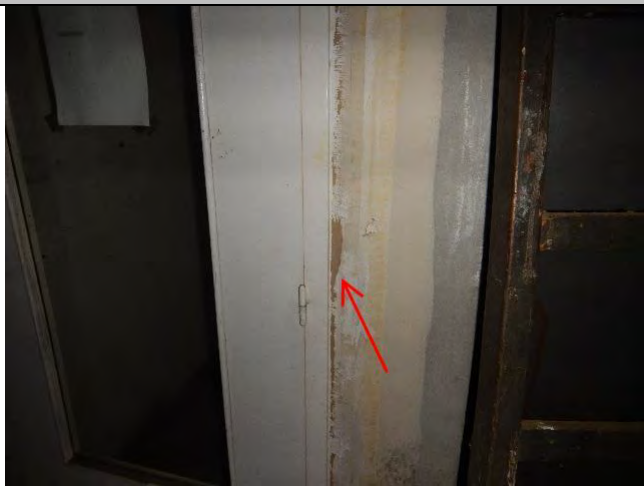
TYPE DE MATERIAU OU PRODUIT :
	Enduit bande Panneaux platre encadrement porte L003
	LOCALISATION :
	L004
	<b>AMIANTE :</b> <b>NON</b> <b>Critère :</b> Résultat d'analyse <b>Observations :</b> <b>Réf prélèvement :</b> PP021 <b>Analyse :</b> N° d'analyse : 22NM002476-021 <i>Description visuelle : Matériau souple fibreux de type papier, carton (marron) - Type d'amiante : Fibres d'amiante non détectées</i>

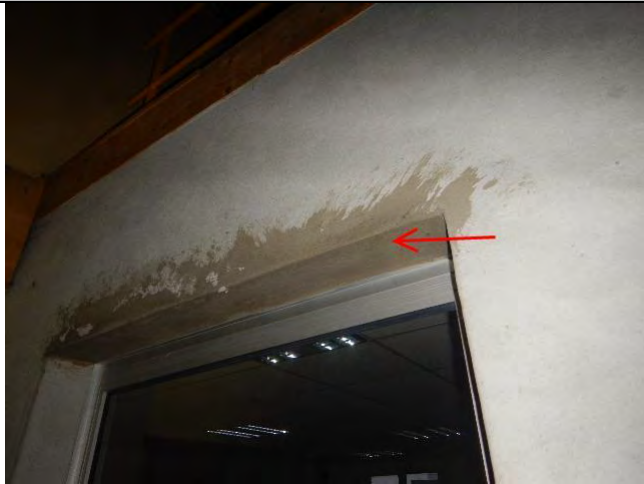
TYPE DE MATERIAU OU PRODUIT :
	Enduit mur encadrement fenêtre L003
	LOCALISATION :
	L004
	<b>AMIANTE :</b> NON
<b>Critère :</b> Résultat d'analyse <b>Observations :</b> <b>Réf prélèvement :</b> PP022 <b>Analyse :</b> N° d'analyse : 22NM002476-022 Description visuelle : Matériau de type peinture (gris) ; matériau semi-dur de type ciment (gris) - Type d'amiante : Fibres d'amiante non détectées

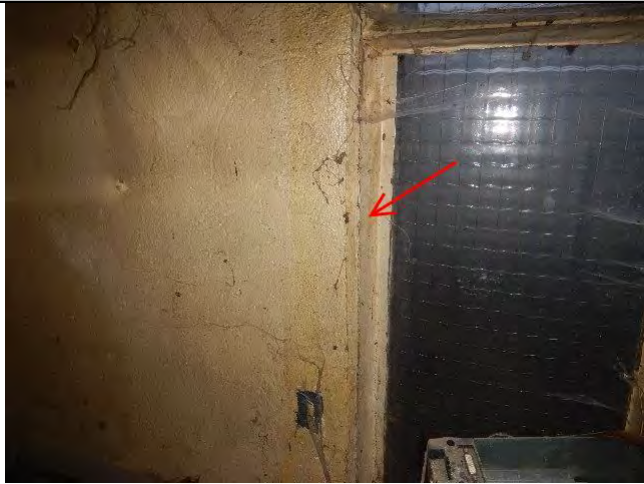
TYPE DE MATERIAU OU PRODUIT :
	Mastics de vitrage
	LOCALISATION :
	L004
	<b>AMIANTE :</b> NON
<b>Critère :</b> Résultat d'analyse <b>Observations :</b> <b>Réf prélèvement :</b> PP023 <b>Analyse :</b> N° d'analyse : 22NM002476-023 Description visuelle : Matériau semi-dur de type mastic (beige) - Type d'amiante : Fibres d'amiante non détectées

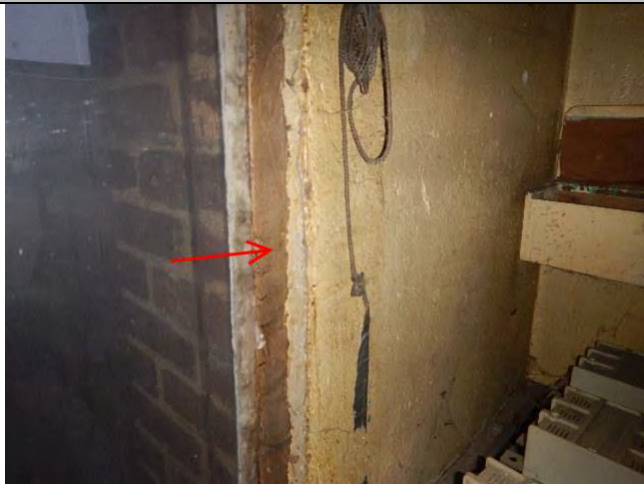
TYPE DE MATERIAU OU PRODUIT :
	Mastics de vitrage réparation
	LOCALISATION :
	L004
	<b>AMIANTE :</b> NON
<b>Critère :</b> Résultat d'analyse <b>Observations :</b> <b>Réf prélèvement :</b> PP024 <b>Analyse :</b> N° d'analyse : 22NM002476-024 Description visuelle : Matériau (pulvérulent) (gris) ; matériau semi-dur de type mastic (beige) - Type d'amiante : Fibres d'amiante non détectées

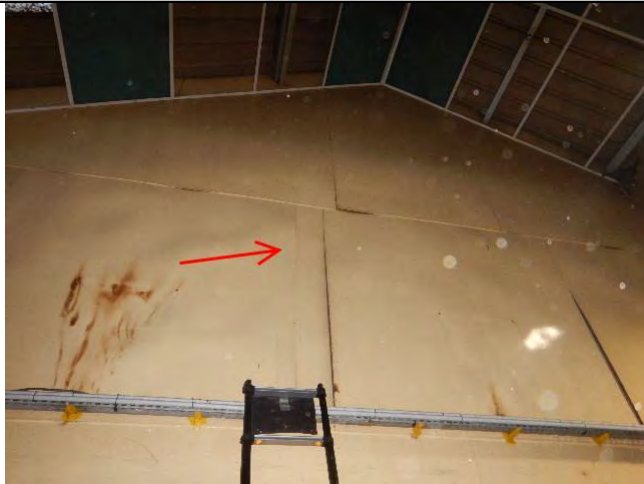
TYPE DE MATERIAU OU PRODUIT :
	Panneaux de cloisons avec L102
	LOCALISATION :
	L004
	<b>AMIANTE :</b> <b>NON</b>
<b>Critère :</b> Résultat d'analyse <b>Observations :</b> <b>Réf prélèvement :</b> PP030 <b>Analyse :</b> N° d'analyse : 22NM002476-030 Description visuelle : Matériau (pulvérulent) (gris) ; matériau de type peinture (jaune) ; matériau semi-dur (blanc) ; matériau semi-dur de type plaque (fibreuse) (marron) - Type d'amiante : Fibres d'amiante non détectées

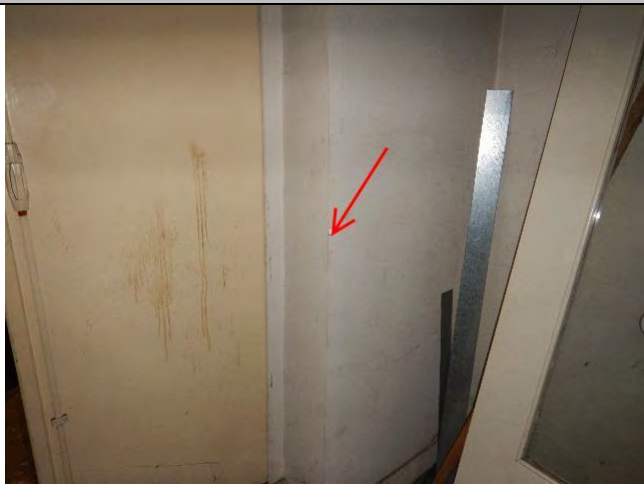
TYPE DE MATERIAU OU PRODUIT :
	Enduit bande Panneaux plâtre doublage
	LOCALISATION :
	L005
	<b>AMIANTE :</b> <b>NON</b>
<b>Critère :</b> Résultat d'analyse <b>Observations :</b> <b>Réf prélèvement :</b> PP026 <b>Analyse :</b> N° d'analyse : 22NM002476-026 Description visuelle : Matériau souple fibreux de type papier, carton (marron) - Type d'amiante : Fibres d'amiante non détectées

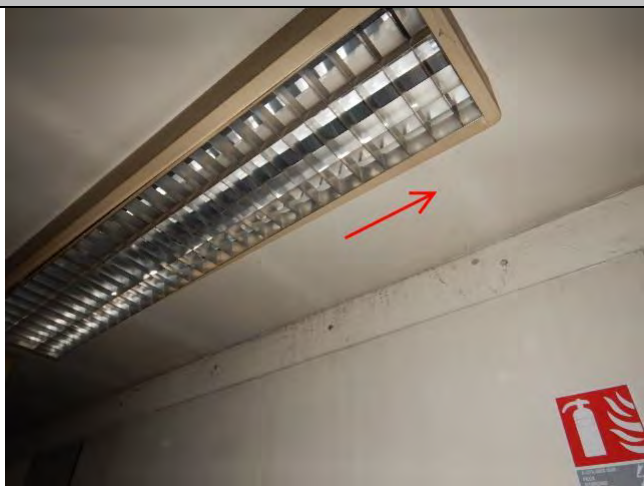
TYPE DE MATERIAU OU PRODUIT :
	Enduit bande Panneaux platre plafond
	LOCALISATION :
	L005
	<b>AMIANTE :</b> <b>NON</b> <b>Critère :</b> Résultat d'analyse <b>Observations :</b> <b>Réf prélèvement :</b> PP027 <b>Analyse :</b> N° d'analyse : 22NM002476-027 <i>Description visuelle : Matériau semi-dur de type plâtre (pulvérulent) (blanc) ; matériau de type peinture (marron) ; matériau semi-dur de type enduit (blanc) - Type d'amiante : Fibres d'amiante non détectées</i>

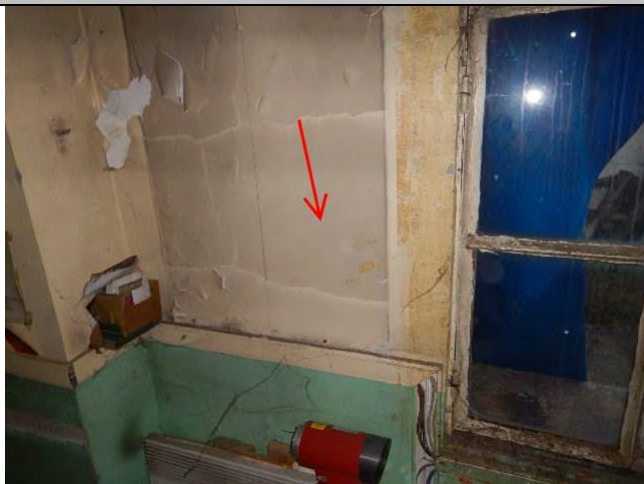
TYPE DE MATERIAU OU PRODUIT :
	Enduit mur lourd
	LOCALISATION :
	L007
	AMIANTE : <b>NON</b>
<b>Critère : Résultat d'analyse</b> <b>Observations :</b> <b>Réf prélèvement : PP032</b> <b>Analyse :</b> N° d'analyse : 22NM002476-032 <i>Description visuelle : Matériau de type peinture (beige) ; matériau semi-dur de type enduit (blanc) ; matériau semi-dur de type ciment (gris) - Type d'amiante : Fibres d'amiante non détectées</i>

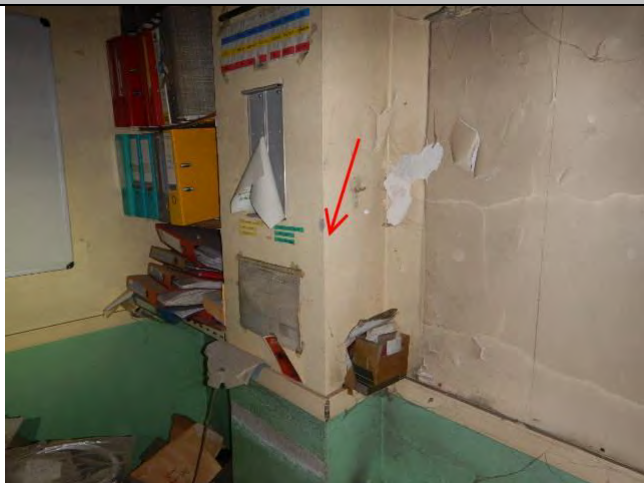
TYPE DE MATERIAU OU PRODUIT :
	Enduit poteau
	LOCALISATION :
	L007
	<b>AMIANTE :</b> <b>NON</b> <b>Critère :</b> Résultat d'analyse <b>Observations :</b> <b>Réf prélèvement :</b> PP033 <b>Analyse :</b> N° d'analyse : 22NM002476-033 <i>Description visuelle : Matériau de type peinture (beige) ; matériau semi-dur de type ciment (gris) - Type d'amiante : Fibres d'amiante non détectées</i>

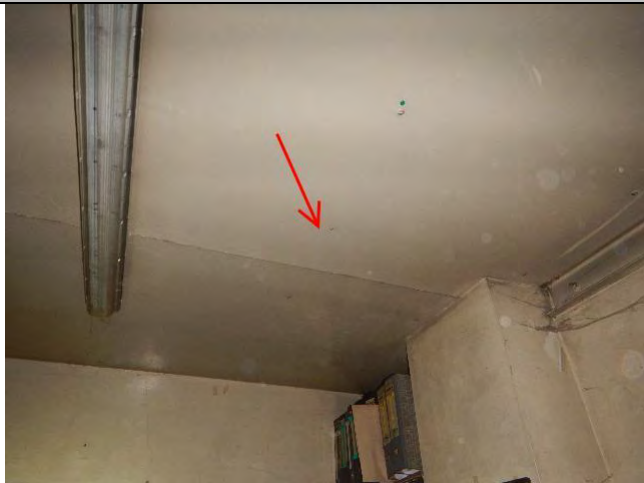
TYPE DE MATERIAU OU PRODUIT :
	Panneaux cartonnés en plafond
	LOCALISATION :
	L007
	<b>AMIANTE :</b> <b>NON</b> <b>Critère :</b> Résultat d'analyse <b>Observations :</b> <b>Réf prélèvement :</b> PP034 <b>Analyse :</b> N° d'analyse : 22NM002476-034 <i>Description visuelle : Matériau de type peinture (gris) ; matériau semi-dur de type enduit (blanc) ; matériau semi-dur fibreux de type bois, copeaux (marron) - Type d'amiante : Fibres d'amiante non détectées</i>

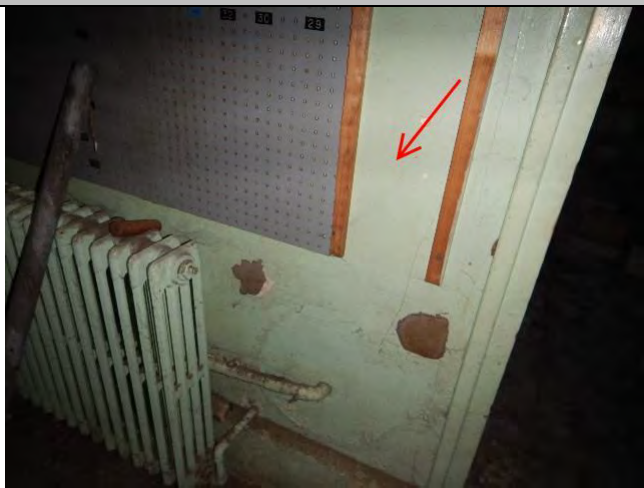
TYPE DE MATERIAU OU PRODUIT :
	Enduit mur lourd
	LOCALISATION :
	L009
	<b>AMIANTE :</b> <b>NON</b> <b>Critère :</b> Résultat d'analyse <b>Observations :</b> <b>Réf prélèvement :</b> PP036 <b>Analyse :</b> N° d'analyse : 22NM002476-036 <i>Description visuelle : Matériau de type système d'enduit peinture (vert) ; matériau semi-dur de type plâtre (blanc) - Type d'amiante : Fibres d'amiante non détectées</i>

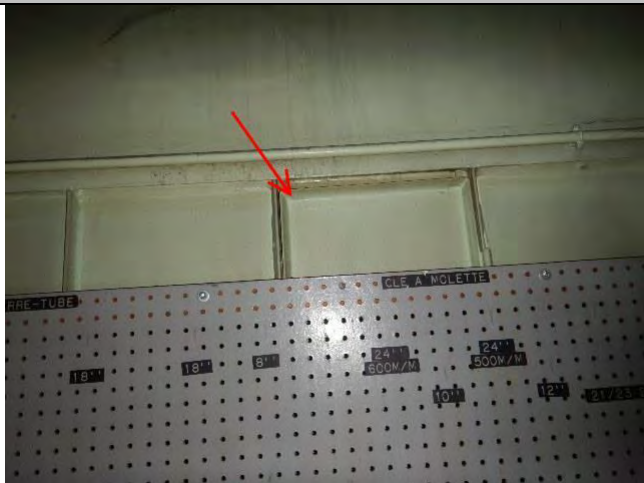
TYPE DE MATERIAU OU PRODUIT :
	Mastics de vitrage
	LOCALISATION :
	L009
	<b>AMIANTE :</b> <b>NON</b> <b>Critère :</b> Résultat d'analyse <b>Observations :</b> <b>Réf prélèvement :</b> PP038 <b>Analyse :</b> N° d'analyse : 22NM002476-038 <i>Description visuelle : Matériau de type peinture (blanc) ; matériau semi-dur de type mastic (beige) - Type d'amiante : Fibres d'amiante non détectées</i>

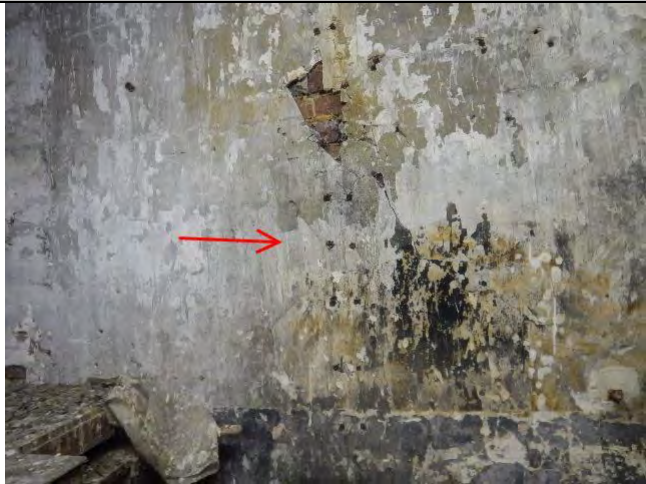
TYPE DE MATERIAU OU PRODUIT :
	Enduit mur lourd
	LOCALISATION :
	L011
	<b>AMIANTE :</b> NON
<b>Critère :</b> Résultat d'analyse <b>Observations :</b> <b>Réf prélèvement :</b> PP040 <b>Analyse :</b> N° d'analyse : 22NM002476-040 <i>Description visuelle : Matériau (pulvérulent) (noir) + (gris) ; matériau semi-dur de type enduit (blanc) - Type d'amiante : Fibres d'amiante non détectées</i>

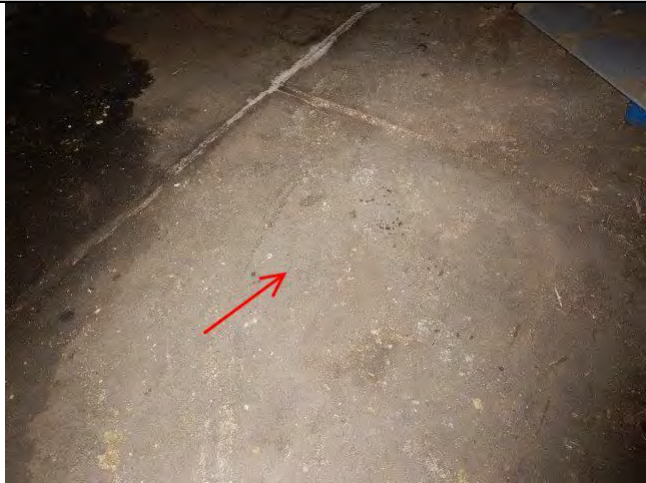
TYPE DE MATERIAU OU PRODUIT :
	Ragréage dalle béton
	LOCALISATION :
	L022
	<b>AMIANTE :</b> NON
<b>Critère :</b> Résultat d'analyse <b>Observations :</b> <b>Réf prélèvement :</b> PP043 <b>Analyse :</b> N° d'analyse : 22NM002476-043 <i>Description visuelle : Matériau (pulvérulent) (gris) (foncé) ; matériau dur de type mortier, béton, chape (granulaire) (gris) - Type d'amiante : Fibres d'amiante non détectées</i>

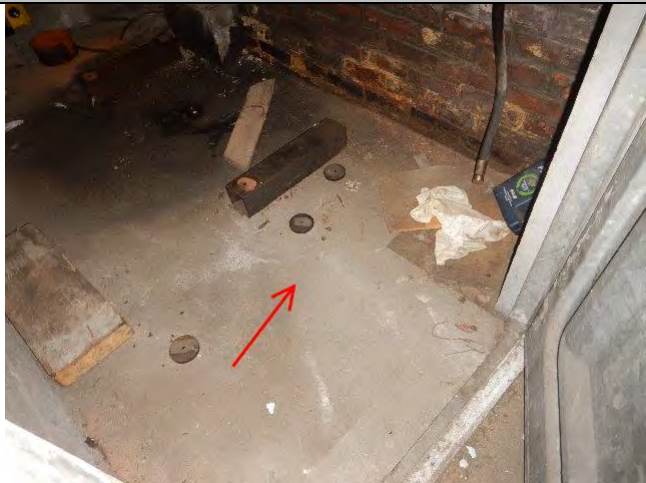
TYPE DE MATERIAU OU PRODUIT :
	Ragréage dalle béton
	LOCALISATION :
	L023
	<b>AMIANTE :</b> NON
<b>Critère :</b> Résultat d'analyse <b>Observations :</b> <b>Réf prélèvement :</b> PP044 <b>Analyse :</b> N° d'analyse : 22NM002476-044 <i>Description visuelle : Matériau (pulvérulent) (gris) (foncé) ; matériau dur de type mortier, béton, chape (granulaire) (gris) - Type d'amiante : Fibres d'amiante non détectées</i>

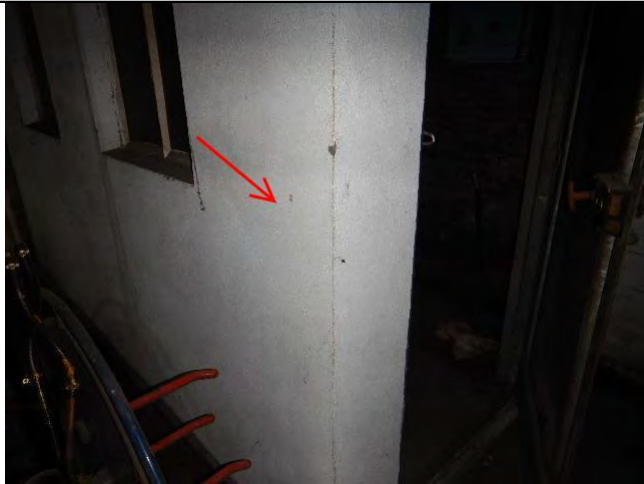
TYPE DE MATERIAU OU PRODUIT :
	Enduit mur lourd avec L023
	LOCALISATION :
	L022
	<b>AMIANTE :</b> <b>NON</b>
<b>Critère :</b> Résultat d'analyse <b>Observations :</b> <b>Réf prélèvement :</b> PP045 <b>Analyse :</b> N° d'analyse : 22NM002476-045 Description visuelle : Matériau de type peinture (blanc) ; matériau semi-dur de type enduit (cimenteux) (gris) - Type d'amiante : Fibres d'amiante non détectées

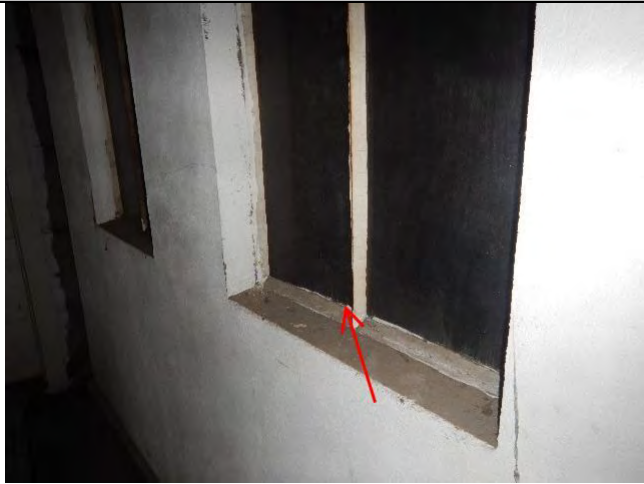
TYPE DE MATERIAU OU PRODUIT :
	Mastics de vitrage
	LOCALISATION :
	L022
	<b>AMIANTE :</b> <b>NON</b>
<b>Critère :</b> Résultat d'analyse <b>Observations :</b> <b>Réf prélèvement :</b> PP046 <b>Analyse :</b> N° d'analyse : 22NM002476-046 Description visuelle : Matériau (blanc) ; matériau (pulvérulent) (noir) ; matériau semi-dur de type mastic (beige) - Type d'amiante : Fibres d'amiante non détectées

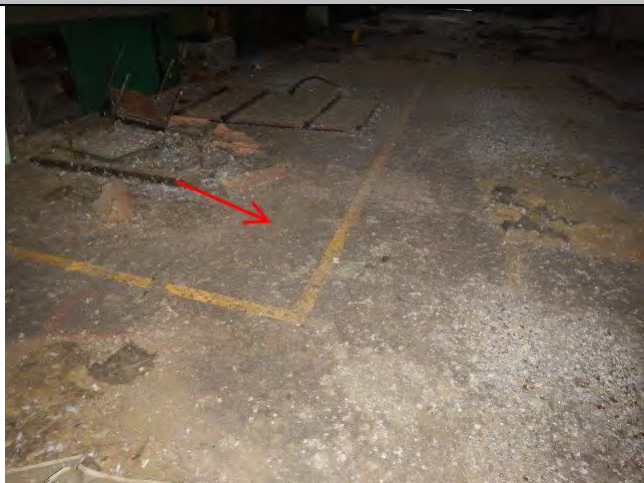
TYPE DE MATERIAU OU PRODUIT :
	Ragréage dalle béton
	LOCALISATION :
	L013
	<b>AMIANTE :</b> <b>NON</b>
<b>Critère :</b> Résultat d'analyse <b>Observations :</b> <b>Réf prélèvement :</b> PP048 <b>Analyse :</b> N° d'analyse : 22NM002476-048 Description visuelle : Matériau (pulvérulent) (noir) ; matériau semi-dur de type ragréage (gris) (foncé) - Type d'amiante : Fibres d'amiante non détectées

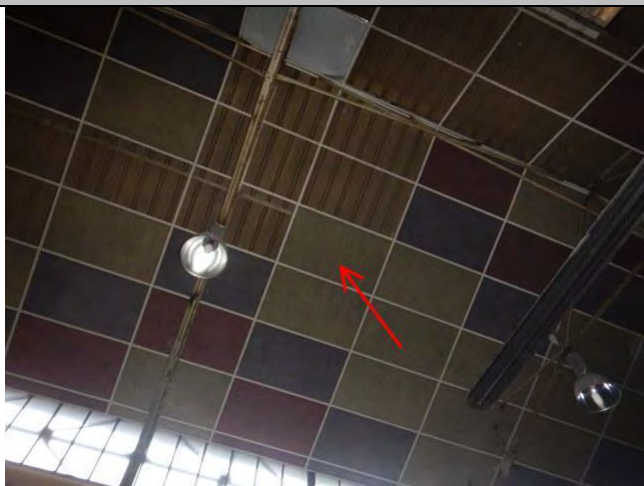
TYPE DE MATERIAU OU PRODUIT :
	Dalles de faux-plafond colorées avec isolation
	LOCALISATION :
	L013
	<b>AMIANTE :</b> <b>NON</b>
<b>Critère :</b> Résultat d'analyse <b>Observations :</b> <b>Réf prélèvement :</b> PP050 <b>Analyse :</b> N° d'analyse : 22NM002476-050 Description visuelle : Matériau (fibreuse) (blanc) ; matériau (pulvérulent) (noir) ; matériau fibreux de type isolant (jaune) - Type d'amiante : Fibres d'amiante non détectées

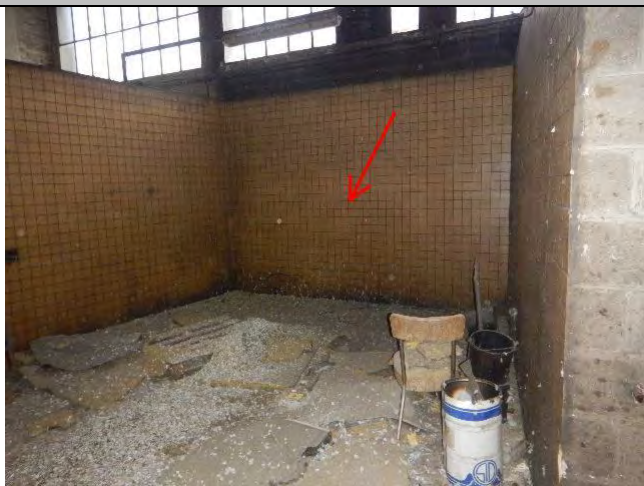
TYPE DE MATERIAU OU PRODUIT :
	Colle faïence
	LOCALISATION :
	L013
	<b>AMIANTE :</b> <b>NON</b>
<b>Critère :</b> Résultat d'analyse <b>Observations :</b> <b>Réf prélèvement :</b> PP051 <b>Analyse :</b> N° d'analyse : 22NM002476-051 Description visuelle : Matériau (blanc) en traces ; matériau (pulvérulent) (noir) ; matériau dur de type ciment-colle (granulaire) (gris) - Type d'amiante : Fibres d'amiante non détectées

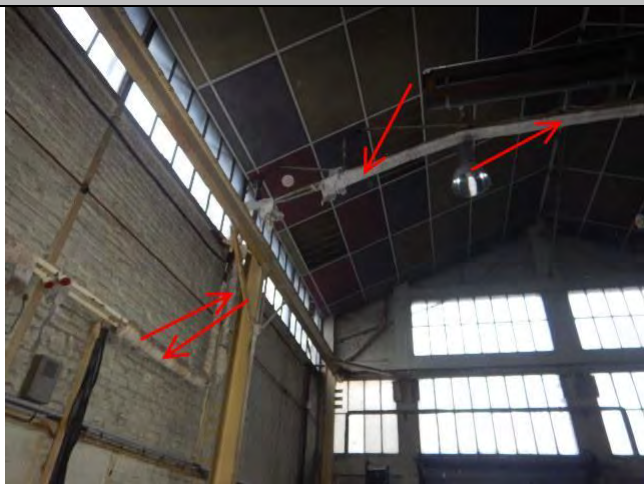
TYPE DE MATERIAU OU PRODUIT :
	Calorifugeage tuyauterie avec Enveloppe
	LOCALISATION :
	L013
	<b>AMIANTE :</b> <b>NON</b> <b>Critère :</b> Résultat d'analyse <b>Observations :</b> <b>Réf prélèvement :</b> PP052 <b>Analyse :</b> N° d'analyse : 22NM002476-052 <i>Description visuelle : Matériau (poudreux) (marron) ; matériau semi-dur (blanc) ; matériau de type maillage de fibres (beige) ; matériau (pulvérulent) (gris) - Type d'amiante : Fibres d'amiante non détectées</i>

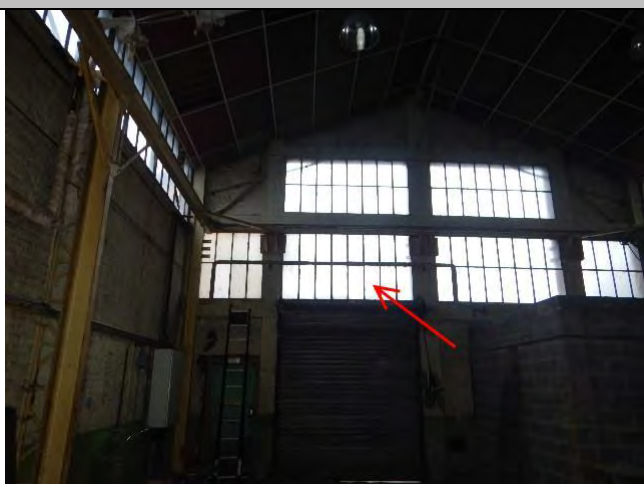
TYPE DE MATERIAU OU PRODUIT :
	Mastics de vitrage
	LOCALISATION :
	L013
	<b>AMIANTE :</b> <b>NON</b> <b>Critère :</b> Résultat d'analyse <b>Observations :</b> <b>Réf prélèvement :</b> PP053 <b>Analyse :</b> N° d'analyse : 22NM002476-053 <i>Description visuelle : Matériau (pulvérulent) (marron) + (noir) ; matériau semi-dur de type mastic (marron) - Type d'amiante : Fibres d'amiante non détectées</i>

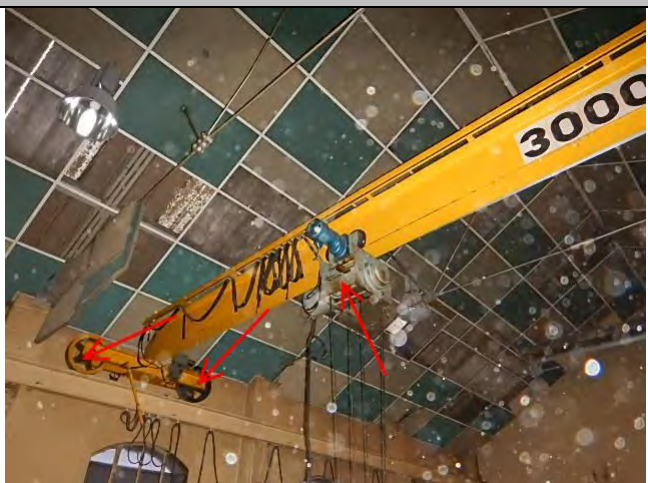
LOCALISATION DU MATERIAU NON VERIFIABLE :
	Eléments pont roulant
	LOCALISATION :
	L004
	<b>AMIANTE :</b> Non Vérifiable <b>Motif de non vérification :</b> Non accessible
