## REPERAGE AMIANTE

### Rapport de mission de repérage des matériaux et produits contenant de l'amiante à intégrer au dossier technique "Amiante"

**DOSSIER N° : 2022-02-0053**

ADRESSE DES LOCAUX VISITES	
BAT A HORLOGE BAT A HORLOGE ALLEE JEAN DE BETHENCOURT 76100 ROUEN

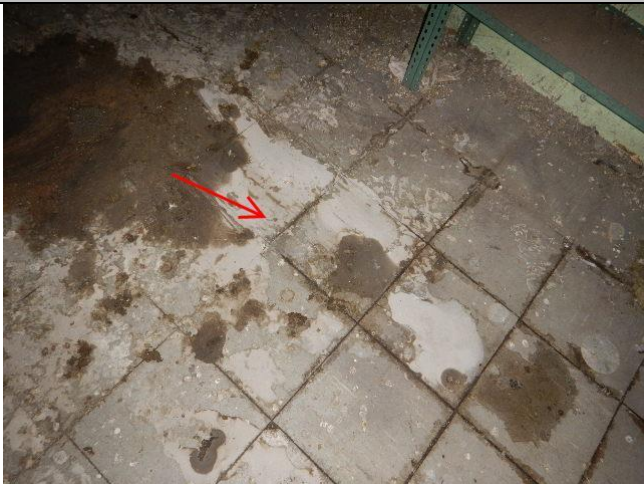
Repérage N° : 058	2. Planchers et plafonds, Planchers, Dalles de sol

TYPE DE MATERIAU OU PRODUIT :
	Dalle de sol rigide + colle noire + ragréage
	LOCALISATION :
	L009
	<b>AMIANTE :</b> <b>OUI</b> <b>Critère :</b> Résultat d'analyse <b>Observations :</b> <b>Réf prélèvement :</b> PP035 <b>Analyse :</b> N° d'analyse : 22NM002476-035 <i>Description visuelle : Matériau semi-dur de type dalle de sol (gris) - Type d'amiante : Fibres d'amiante de type chrysotile</i>

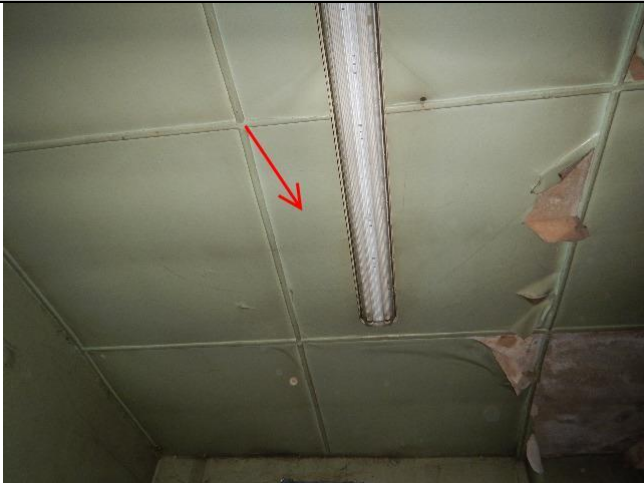
Repérage N° : 060	2. Planchers et plafonds, Plafonds, poutres et charpentes, gaines et coffres., Panneaux et plaques

TYPE DE MATERIAU OU PRODUIT :
	Panneaux fibreux en plafond
	LOCALISATION :
	L009
	<b>AMIANTE :</b> <b>OUI</b> <b>Critère :</b> Résultat d'analyse <b>Observations :</b> <b>Réf prélèvement :</b> PP037 <b>Analyse :</b> N° d'analyse : 22NM002476-037 <i>Description visuelle : Matériau souple (fibreux) (beige) - Type d'amiante : Fibres d'amiante de type chrysotile</i>

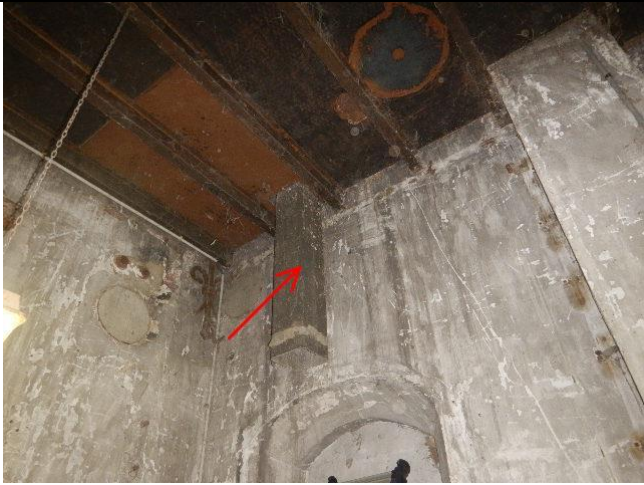
Repérage N° : 068	3. Conduits, canalisations et équipements intérieurs, Conduits de fluides (air, eau, autres fluides), Conduits en fibres-ciment

TYPE DE MATERIAU OU PRODUIT :
	Conduits en fibres-ciment
	LOCALISATION :
	L011
	<b>AMIANTE :</b> OUI <b>Critère :</b> Résultat d'analyse <b>Observations :</b> <b>Réf prélèvement :</b> PP041 <b>Analyse :</b> N° d'analyse : 22NM002476-041 <i>Description visuelle : Matériau (pulvérulent) (marron) ; matériau dur fibreux de type fibres-ciment (gris) - Type d'amiante : Fibres d'amiante de type chrysotile</i>

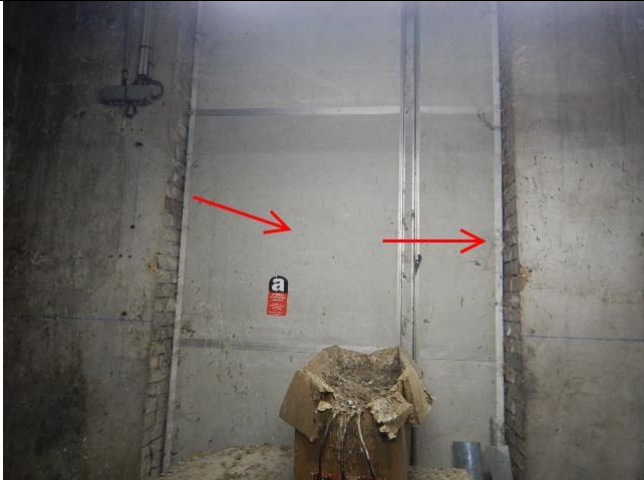
Repérage N° : 069	1. Parois verticales intérieures, Cloisons (légères et préfabriquées), gaines et coffres, Panneaux de cloisons

TYPE DE MATERIAU OU PRODUIT :
	Panneaux fibreux en mur
	LOCALISATION :
	L011
	<b>AMIANTE :</b> OUI <b>Critère :</b> Résultat d'analyse <b>Observations :</b> <b>Réf prélèvement :</b> PP042 <b>Analyse :</b> N° d'analyse : 22NM002476-042 <i>Description visuelle : Matériau souple (fibreux) (blanc) - Type d'amiante : Fibres d'amiante de type chrysotile, grunerite-amiante (amosite)</i>

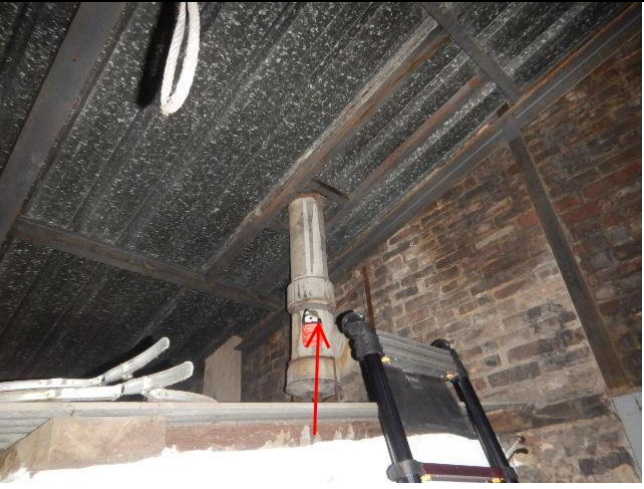
Repérage N° : 074	<b>3. Conduits, canalisations et équipements intérieurs, Conduits de fluides (air, eau, autres fluides), Conduits en fibres-ciment</b>

TYPE DE MATERIAU OU PRODUIT :
	Conduits en fibres-ciment vers L021 et toiture
	LOCALISATION :
	L022
	<b>AMIANTE :</b> OUI <b>Critère :</b> Résultat d'analyse <b>Observations :</b> <b>Réf prélèvement :</b> PP047 <b>Analyse :</b> N° d'analyse : 22NM002476-047 <i>Description visuelle : Matériau (pulvérulent) (noir) ; matériau dur fibreux de type fibres-ciment (gris) - Type d'amiante : Fibres d'amiante de type chrysotile</i>

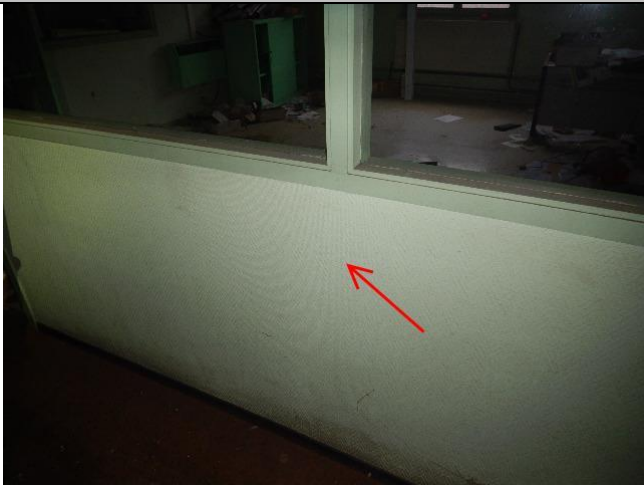
Repérage N° : 095	1. Parois verticales intérieures, Cloisons (légères et préfabriquées), gaines et coffres, Panneaux de cloisons

TYPE DE MATERIAU OU PRODUIT :
	Enduit bande Panneaux platre doublage
	LOCALISATION :
	L018
	AMIANTE : <b>OUI</b>
	Critère : Résultat d'analyse Observations : Réf prélèvement : PP058 Analyse : N° d'analyse : 22NM002476-058 Description visuelle : Matériau souple fibreux de type papier, carton (blanc) ; matériau semi-dur de type enduit (blanc) ; matériau souple fibreux de type papier, carton (marron) ; matériau (beige) en traces ; matériau semi-dur de type enduit (poudreux) (blanc) - Type d'amiante : Fibres d'amiante de type chrysotile

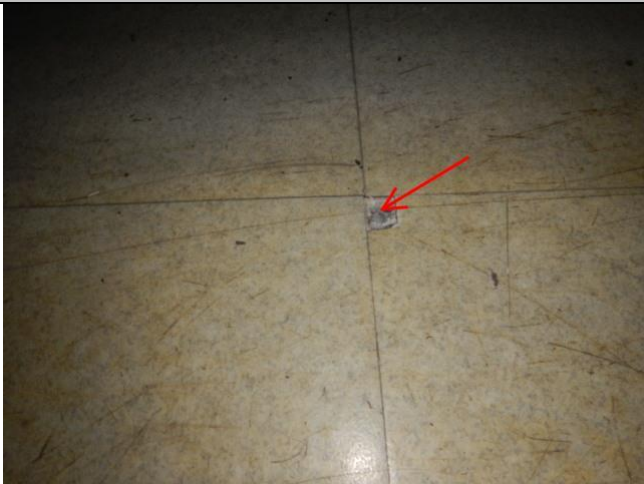
Repérage N° : 101	2. Planchers et plafonds, Planchers, Dalles de sol

TYPE DE MATERIAU OU PRODUIT :
	Dalle de sol rigide + colle noire + ragréage en partie inférieure
	LOCALISATION :
	L017
	<b>AMIANTE :</b> <b>OUI</b> <b>Critère :</b> Résultat d'analyse <b>Observations :</b> <b>Réf prélèvement :</b> PP060 <b>Analyse :</b> N° d'analyse : 22NM002476-060 <i>Description visuelle : Matériau de type colle (jaune) ; matériau semi-dur de type dalle de sol (gris) (clair) ; matériau de type colle bitumineux (noir) - Type d'amiante : Fibres d'amiante de type chrysotile</i>

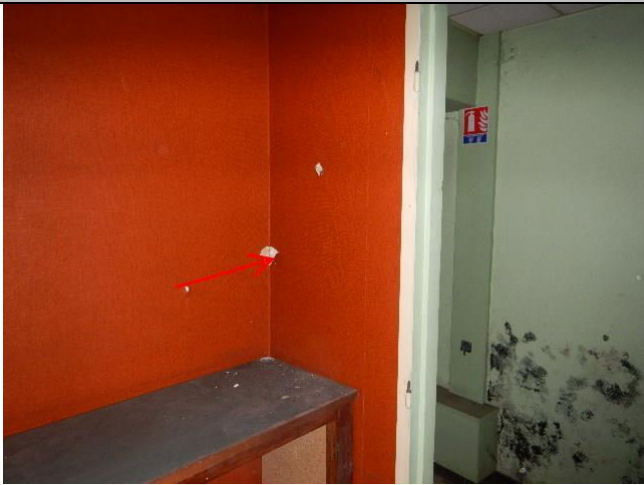
Repérage N° : 110	3-Parois verticales intérieures et enduits,Cloisons légères ou préfabriqués,Panneaux de cloisons

TYPE DE MATERIAU OU PRODUIT :
	Enduit bande Panneaux platre doublage
	LOCALISATION :
	L015
	AMIANTE : <b>OUI</b>
	<b>Critère :</b> Résultat d'analyse <b>Observations :</b> <b>Réf prélèvement :</b> PP063 <b>Analyse :</b> N° d'analyse : 22NM002476-063 <i>Description visuelle : Matériau de type peinture (blanc) en traces ; matériau semi-dur de type enduit (blanc) ; matériau souple fibreux de type papier, carton (beige) ; matériau semi-dur de type enduit (blanc) ; matériau souple fibreux de type papier, carton (marron) ; matériau semi-dur de type plâtre (blanc) - Type d'amiante : Fibres d'amiante de type chrysotile</i>

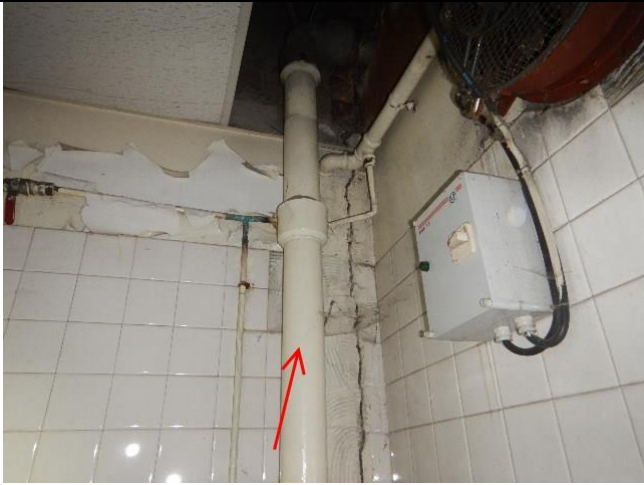
Repérage N° : 122	3. Conduits, canalisations et équipements intérieurs, Conduits de fluides (air, eau, autres fluides), Conduits en fibres-ciment

TYPE DE MATERIAU OU PRODUIT :
	Conduits en fibres-ciment
	LOCALISATION :
	L014
	<b>AMIANTE :</b> OUI <b>Critère :</b> Résultat d'analyse <b>Observations :</b> <b>Réf prélèvement :</b> PP072 <b>Analyse :</b> N° d'analyse : 22NM002476-072 <i>Description visuelle : Matériau de type peinture (beige) en traces ; matériau dur fibreux de type fibres-ciment (gris) - Type d'amiante : Fibres d'amiante de type chrysotile, riébeckite-amiante (crocidolite)</i>

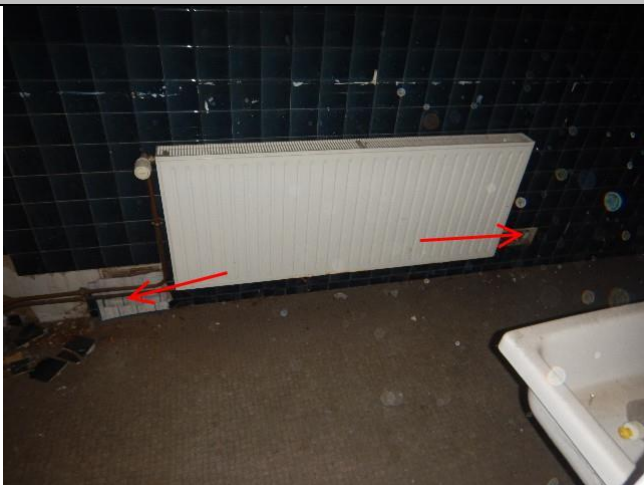
Repérage N° : 123	3. Conduits, canalisations et équipements intérieurs, Conduits de fluides (air, eau, autres fluides), Conduits en fibres-ciment

TYPE DE MATERIAU OU PRODUIT :
	Ventilation basse en fibres-ciment
	LOCALISATION :
	L014
	<b>AMIANTE :</b> OUI <b>Critère :</b> Résultat d'analyse <b>Observations :</b> <b>Réf prélèvement :</b> PP073 <b>Analyse :</b> N° d'analyse : 22NM002476-073 <i>Description visuelle : Matériau dur fibreux de type fibres-ciment (gris) - Type d'amiante : Fibres d'amiante de type chrysotile</i>

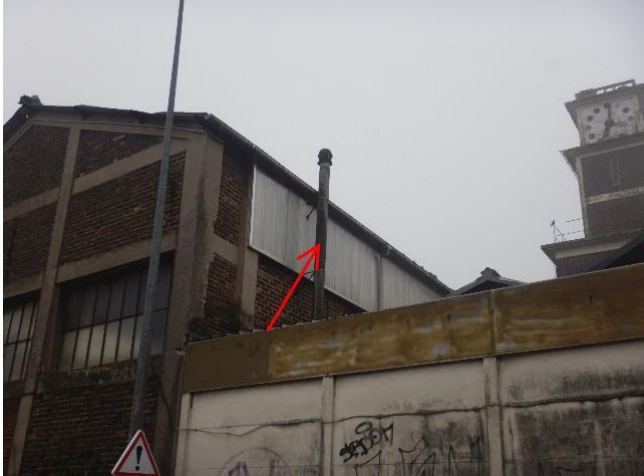
Repérage N° : 137	<b>3. Conduits, canalisations et équipements intérieurs, Conduits de fluides (air, eau, autres fluides), Conduits en fibres-ciment</b>

TYPE DE MATERIAU OU PRODUIT :
	Conduits en fibres-ciment vers L021 et toiture
	LOCALISATION :
	EXTERIEUR
	<b>AMIANTE :</b> OUI
<b>Critère :</b> Résultat d'analyse <b>Observations :</b> <b>Réf prélèvement :</b> PP047 <b>Analyse :</b> N° d'analyse : 22NM002476-047 <i>Description visuelle : Matériau (pulvérulent) (noir) ; matériau dur fibreux de type fibres-ciment (gris) - Type d'amiante : Fibres d'amiante de type chrysotile</i>

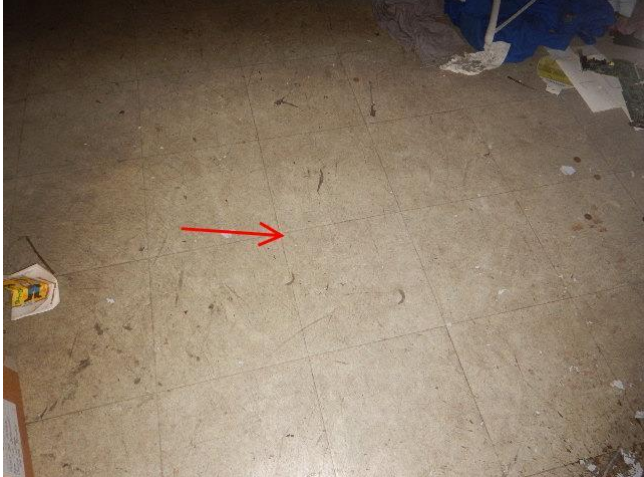
Repérage N° : 007	<b>2. Planchers et plafonds, Planchers, Dalles de sol</b>

TYPE DE MATERIAU OU PRODUIT :
	Dalle de sol + colle + ragréage
	LOCALISATION :
	L012
	<b>AMIANTE :</b> NON
<b>Critère :</b> Résultat d'analyse <b>Observations :</b> <b>Réf prélèvement :</b> PP007 <b>Analyse :</b> N° d'analyse : 22NM002476-007 <i>Description visuelle : Matériau (pulvérulent) (gris) ; matériau souple de type revêtement de sol (gris) ; matériau de type colle (jaune) ; matériau semi-dur de type ragréage (gris) - Type d'amiante : Fibres d'amiante non détectées</i>

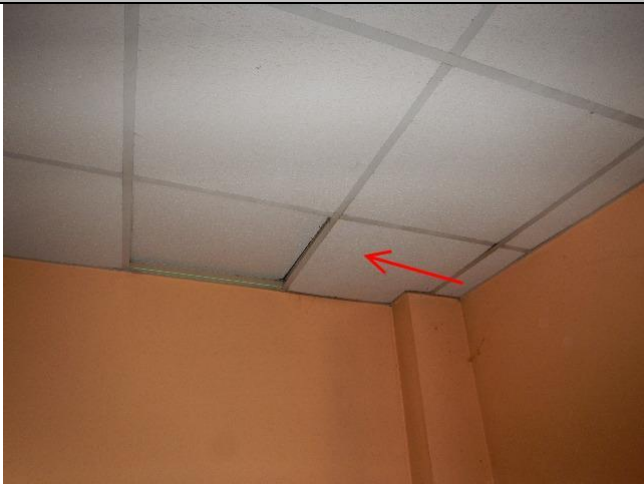
Repérage N° : 009	Faux plafonds

TYPE DE MATERIAU OU PRODUIT :
	Faux plafonds
	LOCALISATION :
	L012
	<b>AMIANTE :</b> <b>NON</b> <b>Critère :</b> Résultat d'analyse <b>Observations :</b> <b>Réf prélèvement :</b> PP009 <b>Analyse :</b> N° d'analyse : 22NM002476-009 <i>Description visuelle : Matériau semi-dur (blanc) ; matériau semi-dur fibreux de type faux-plafonds (beige) ; matériau semi-dur (beige) - Type d'amiante : Fibres d'amiante non détectées</i>

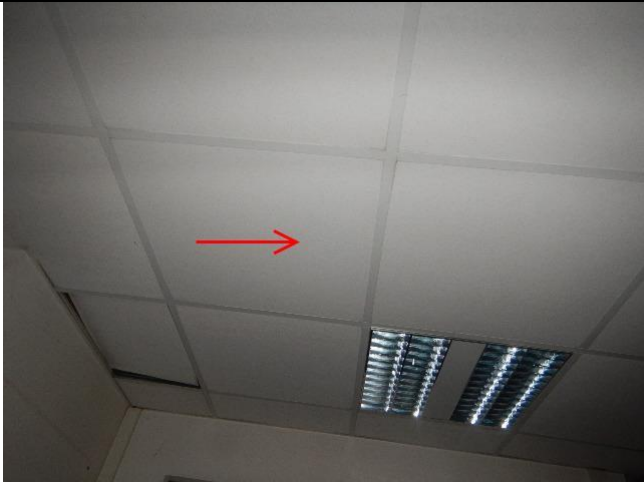
Repérage N° : 016	Faux plafonds

TYPE DE MATERIAU OU PRODUIT :
	Faux plafonds
	LOCALISATION :
	L002
	<b>AMIANTE :</b> <b>NON</b> <b>Critère :</b> Résultat d'analyse <b>Observations :</b> <b>Réf prélèvement :</b> PP014 <b>Analyse :</b> N° d'analyse : 22NM002476-014 <i>Description visuelle : Matériau fibreux de type isolant (jaune) - Type d'amiante : Fibres d'amiante non détectées</i>

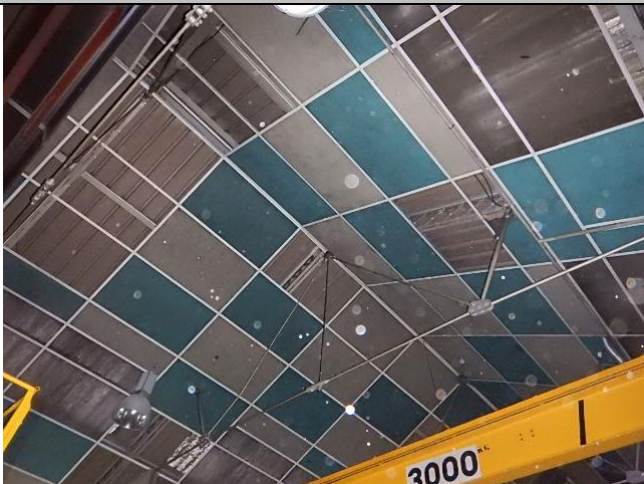
Repérage N° : 023	Faux plafonds

TYPE DE MATERIAU OU PRODUIT :
	Dalles de faux-plafond colorées
	LOCALISATION :
	L004
	<b>AMIANTE :</b> <b>NON</b> <b>Critère :</b> Résultat d'analyse <b>Observations :</b> <b>Réf prélèvement :</b> PP019 <b>Analyse :</b> N° d'analyse : 22NM002476-019 <i>Description visuelle : Matériau fibreux de type isolant (jaune) ; matériau (pulvérulent) (noir) - Type d'amiante : Fibres d'amiante non détectées</i>

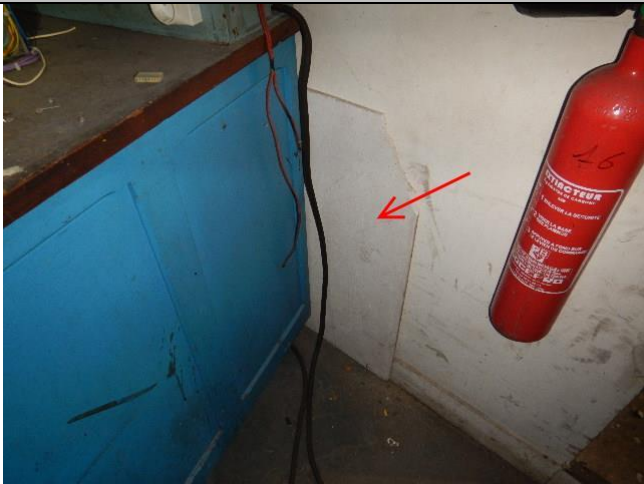
Repérage N° : 037	Faux plafonds

TYPE DE MATERIAU OU PRODUIT :
	Plaque fibreuse au sol
	LOCALISATION :
	L005
	<b>AMIANTE :</b> <b>NON</b> <b>Critère :</b> Résultat d'analyse <b>Observations :</b> <b>Réf prélèvement :</b> PP029 <b>Analyse :</b> N° d'analyse : 22NM002476-029 <i>Description visuelle : Matériau semi-dur de type plaque (fibreuse) (brillant) (blanc) - Type d'amiante : Fibres d'amiante non détectées</i>

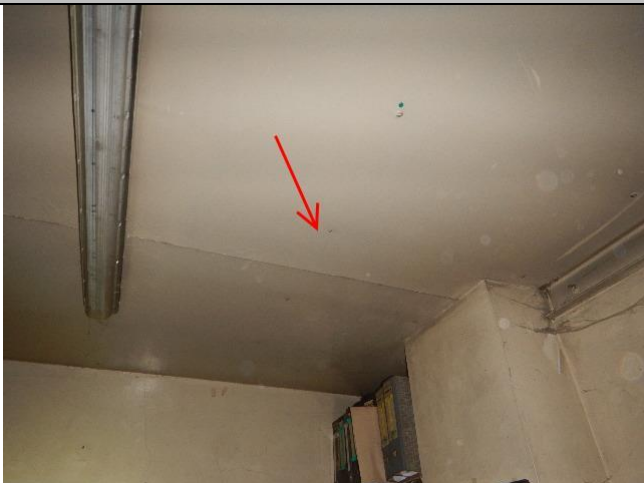
Repérage N° : 049	2. Planchers et plafonds, Plafonds, poutres et charpentes, gaines et coffres., Panneaux et plaques

TYPE DE MATERIAU OU PRODUIT :
	Panneaux cartonnés en plafond
	LOCALISATION :
	L007
	<b>AMIANTE :</b> <b>NON</b> <b>Critère :</b> Résultat d'analyse <b>Observations :</b> <b>Réf prélèvement :</b> PP034 <b>Analyse :</b> N° d'analyse : 22NM002476-034 <i>Description visuelle : Matériau de type peinture (gris) ; matériau semi-dur de type enduit (blanc) ; matériau semi-dur fibreux de type bois, copeaux (marron) - Type d'amiante : Fibres d'amiante non détectées</i>

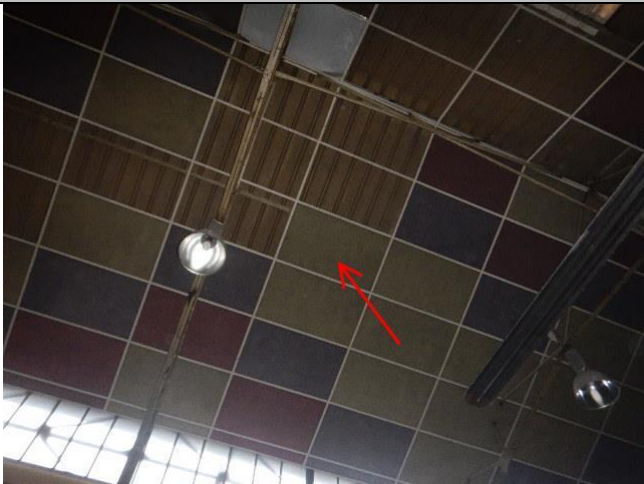
Repérage N° : 077	Faux plafonds

TYPE DE MATERIAU OU PRODUIT :
	Dalles de faux-plafond colorées avec isolation
	LOCALISATION :
	L013
	<b>AMIANTE :</b> <b>NON</b> <b>Critère :</b> Résultat d'analyse <b>Observations :</b> <b>Réf prélèvement :</b> PP050 <b>Analyse :</b> N° d'analyse : 22NM002476-050 <i>Description visuelle : Matériau (fibreuse) (blanc) ; matériau (pulvérulent) (noir) ; matériau fibreux de type isolant (jaune) - Type d'amiante : Fibres d'amiante non détectées</i>

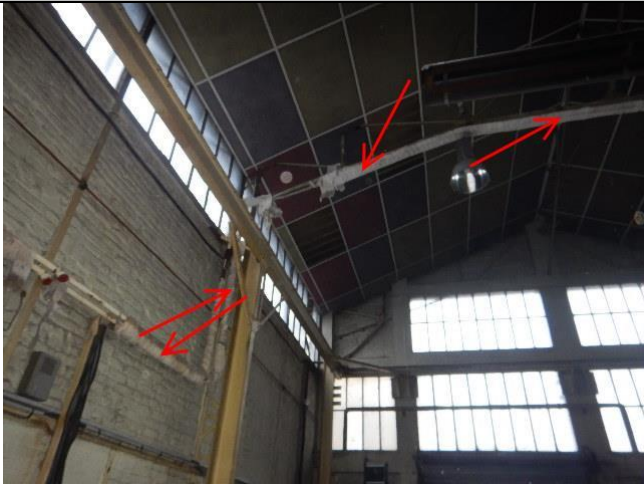
Repérage N° : 079	Calorifugeages

TYPE DE MATERIAU OU PRODUIT :
	Calorifugeage tuyauterie avec Enveloppe
	LOCALISATION :
	L013
	<b>AMIANTE :</b> <b>NON</b> <b>Critère :</b> Résultat d'analyse <b>Observations :</b> <b>Réf prélèvement :</b> PP052 <b>Analyse :</b> N° d'analyse : 22NM002476-052 <i>Description visuelle : Matériau (poudreux) (marron) ; matériau semi-dur (blanc) ; matériau de type maillage de fibres (beige) ; matériau (pulvérulent) (gris) - Type d'amiante : Fibres d'amiante non détectées</i>

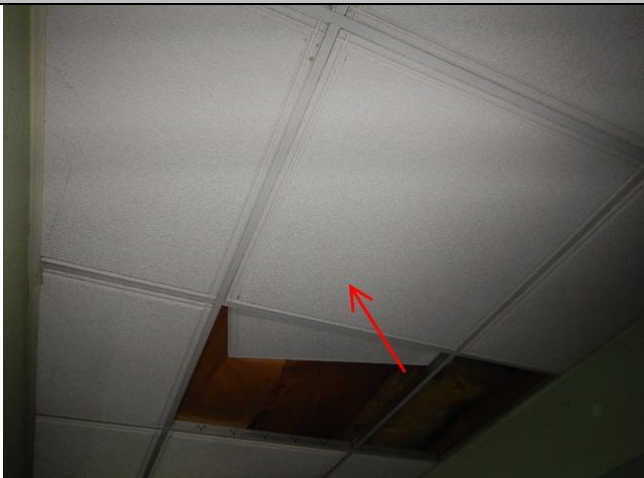
Repérage N° : 099	Faux plafonds

TYPE DE MATERIAU OU PRODUIT :
	Dalles de faux-plafond 2000
	LOCALISATION :
	L017
	<b>AMIANTE :</b> <b>NON</b> <b>Critère :</b> marquage du matériau ou produit <b>Observations :</b> <b>Réf prélèvement :</b> <b>Analyse :</b>

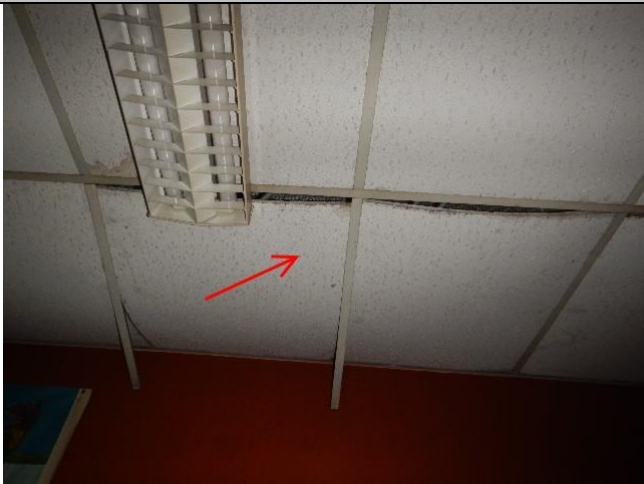
Repérage N° : 111	Faux plafonds

TYPE DE MATERIAU OU PRODUIT :
	Dalles de faux-plafond
	LOCALISATION :
	L015
	<b>AMIANTE :</b> <b>NON</b> <b>Critère :</b> Résultat d'analyse <b>Observations :</b> <b>Réf prélèvement :</b> PP064 <b>Analyse :</b> N° d'analyse : 22NM002476-064 <i>Description visuelle : Matériau (pulvérulent) (noir) ; matériau semi-dur (blanc) ; matériau semi-dur fibreux de type faux-plafonds (beige) (foncé) ; matériau semi-dur (beige) ; matériau (pulvérulent) (noir) - Type d'amiante : Fibres d'amiante non détectées</i>

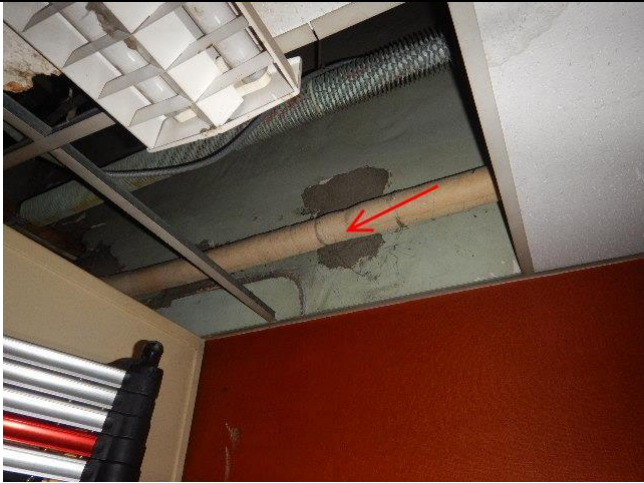
Repérage N° : 112	Calorifugeages

TYPE DE MATERIAU OU PRODUIT :
	Calorifugeage tuyauterie avec Enveloppe
	LOCALISATION :
	L015
	<b>AMIANTE :</b> <b>NON</b> <b>Critère :</b> Résultat d'analyse <b>Observations :</b> <b>Réf prélèvement :</b> PP065 <b>Analyse :</b> N° d'analyse : 22NM002476-065 <i>Description visuelle : Matériau de type maillage de fibres (blanc) ; matériau (pulvérulent) (blanc) ; matériau fibreux de type isolant (jaune) en traces - Type d'amiante : Fibres d'amiante non détectées</i>

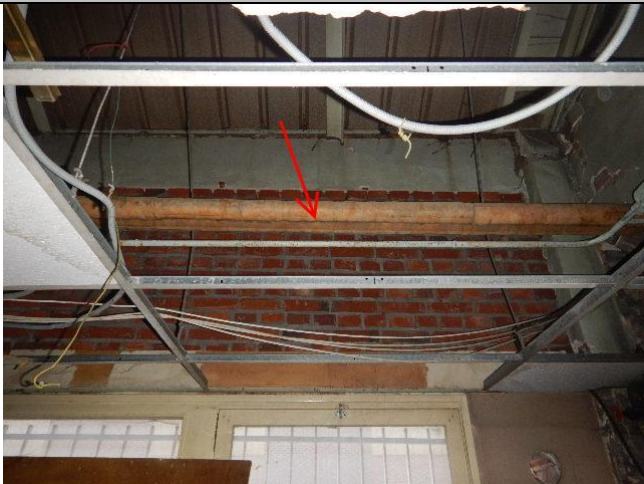
Repérage N° : 113	Calorifugeages

TYPE DE MATERIAU OU PRODUIT :
	Calorifugeage tuyauterie sans Enveloppe
	LOCALISATION :
	L015
	<b>AMIANTE :</b> <b>NON</b> <b>Critère :</b> Résultat d'analyse <b>Observations :</b> <b>Réf prélèvement :</b> PP066 <b>Analyse :</b> N° d'analyse : 22NM002476-066 <i>Description visuelle : Matériau fibreux de type isolant (jaune) - Type d'amiante : Fibres d'amiante non détectées</i>
