REPERAGE AMIANTE

Rapport de mission de repérage des matériaux et produits contenant de l'amiante avant démolition

DOSSIER N°: 2022-01-0050

ADRESSE DES LOCAUX VISITES	
BATIMENT BAT E INFIRMERIE ALLEE JEAN DE BETHENCOURT 76100 ROUEN

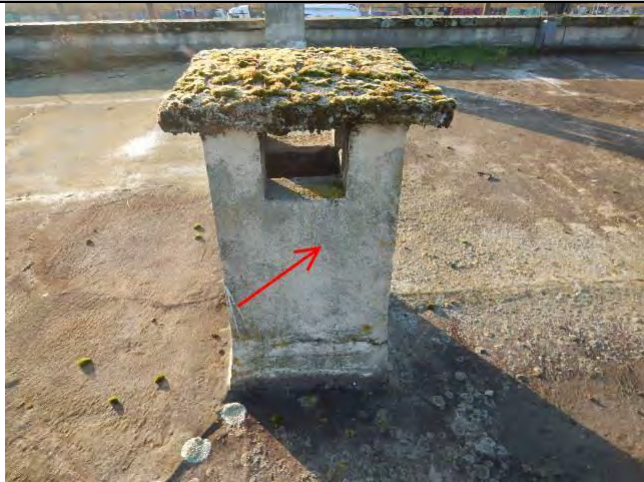
TYPE DE MATERIAU OU PRODUIT :
	Enduit cheminée
	LOCALISATION :
	Toiture
	AMIANTE : NON Critère : Résultat d'analyse Observations : Réf prélèvement : PP001 Analyse : N° d'analyse : 22NM002467-001 <i>Description visuelle : Matériau (jaune) ; matériau (blanc) ; matériau semi-dur de type enduit (cimenteux) (gris) - Type d'amiante : Fibres d'amiante non détectées</i>

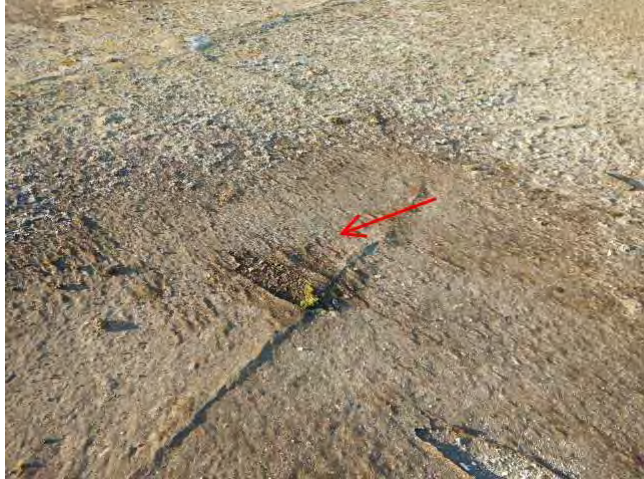
Repérage N° : 004	1-Toiture et étanchéité,Revêtements bitumineux,Revêtements et colles

TYPE DE MATERIAU OU PRODUIT :
	Revêtement bitumineux en relevé d'étanchéité
	LOCALISATION :
	Toiture
	AMIANTE : NON
Critère : Résultat d'analyse Observations : Réf prélèvement : PP002 Analyse : N° d'analyse : 22NM002467-002 Description visuelle : Matériau (pulvérulent) (noir) ; matériau souple (beige) - Type d'amiante : Fibres d'amiante non détectées

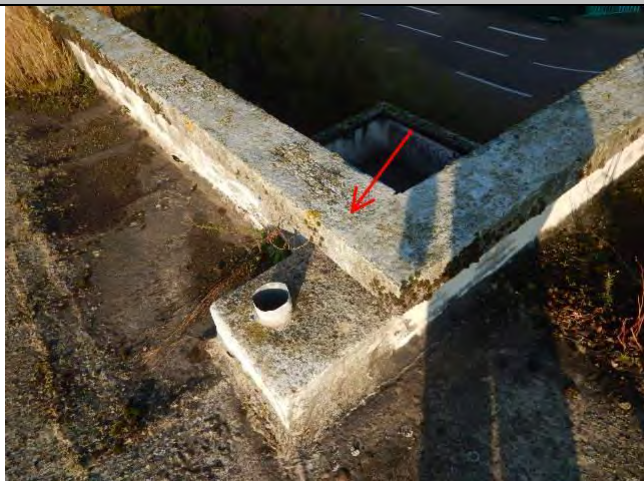
TYPE DE MATERIAU OU PRODUIT :
	Enduit accrotère supérieur
	LOCALISATION :
	Toiture
	AMIANTE : NON
Critère : Résultat d'analyse Observations : Réf prélèvement : PP004 Analyse : N° d'analyse : 22NM002467-004 Description visuelle : Matériau (pulvérulent) (noir) + (marron) ; matériau semi-dur de type enduit (cimenteux) (gris) - Type d'amiante : Fibres d'amiante non détectées

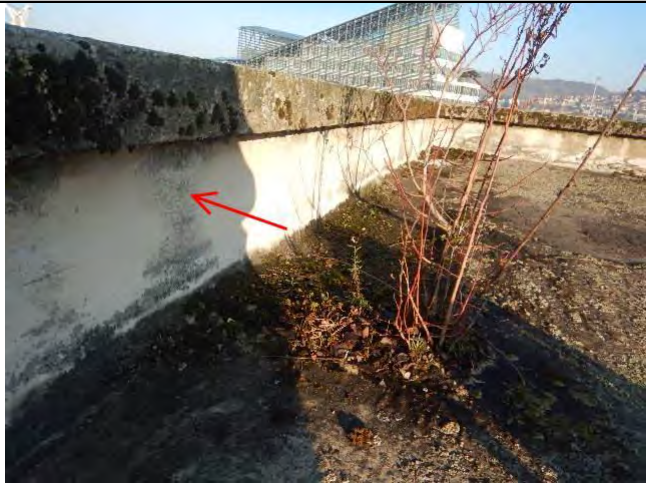
TYPE DE MATERIAU OU PRODUIT :
	Enduit accrotère
	LOCALISATION :
	Toiture
	AMIANTE : NON
Critère : Résultat d'analyse Observations : Réf prélèvement : PP005 Analyse : N° d'analyse : 22NM002467-005 Description visuelle : Matériau (blanc) ; matériau souple (orange) ; matériau semi-dur de type enduit (cimenteux) (gris) - Type d'amiante : Fibres d'amiante non détectées

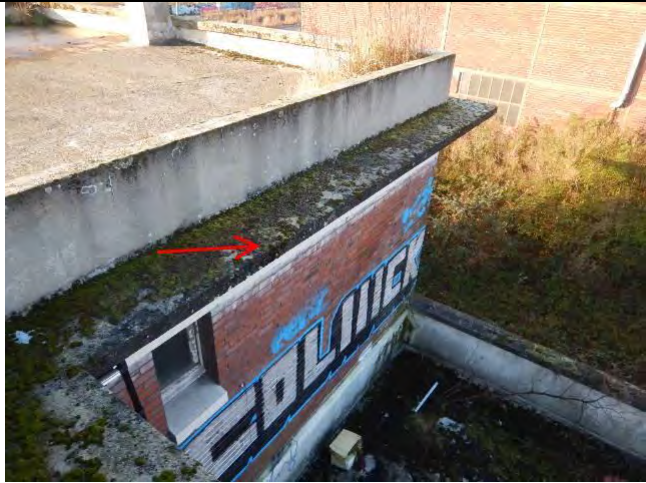
TYPE DE MATERIAU OU PRODUIT :
	Enduit casquette
	LOCALISATION :
	Toiture
	AMIANTE : NON
Critère : Résultat d'analyse Observations : Réf prélèvement : PP006 Analyse : N° d'analyse : 22NM002467-006 Description visuelle : Matériau (pulvérulent) (noir) ; matériau semi-dur de type enduit (cimenteux) (granulaire) (gris) - Type d'amiante : Fibres d'amiante non détectées

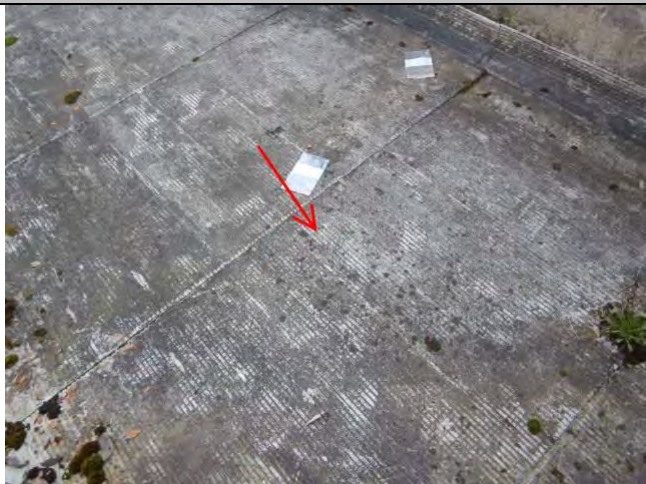
TYPE DE MATERIAU OU PRODUIT :
	Revetement bitumineux en relevé d'étanchéité avec ragréage
	LOCALISATION :
	Terrasse
	AMIANTE : NON
Critère : Résultat d'analyse Observations : Réf prélèvement : PP007 Analyse : N° d'analyse : 22NM002467-007 Description visuelle : Matériau (pulvérulent) (noir) ; matériau de type aluminium (gris) ; matériau souple bitumineux (noir) ; matériau semi-dur de type ragréage (beige) - Type d'amiante : Fibres d'amiante non détectées

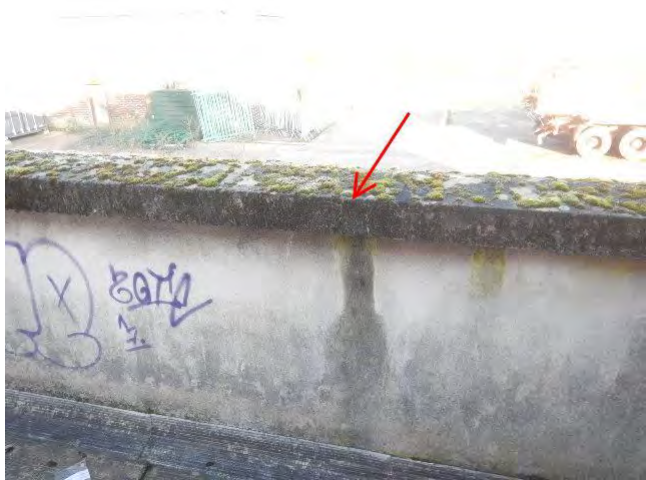
TYPE DE MATERIAU OU PRODUIT :
	Enduit accrotère supérieur
	LOCALISATION :
	Terrasse
	AMIANTE : NON Critère : Résultat d'analyse Observations : Réf prélèvement : PP008 Analyse : N° d'analyse : 22NM002467-008 <i>Description visuelle : Matériau (pulvérulent) (noir) + (blanc) ; matériau semi-dur de type enduit (cimenteux) (granulaire) (gris) - Type d'amiante : Fibres d'amiante non détectées</i>

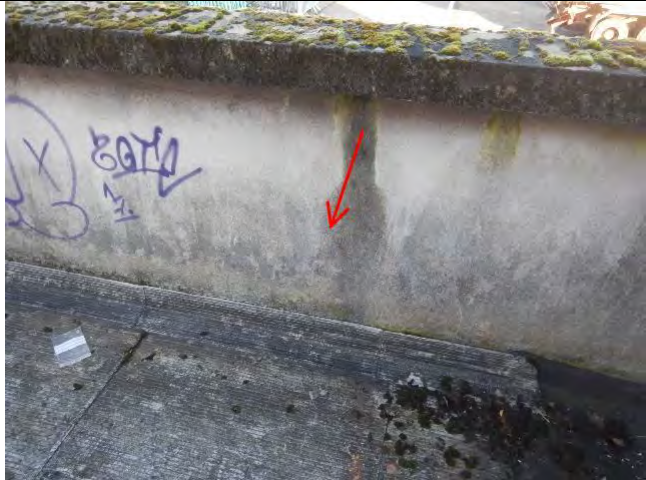
TYPE DE MATERIAU OU PRODUIT :
	Enduit accrotère
	LOCALISATION :
	Terrasse
	AMIANTE : NON Critère : Résultat d'analyse Observations : Réf prélèvement : PP009 Analyse : N° d'analyse : 22NM002467-009 <i>Description visuelle : Matériau (pulvérulent) (noir) + (vert) ; matériau (blanc) ; matériau semi-dur de type enduit (beige) (clair) - Type d'amiante : Fibres d'amiante non détectées</i>

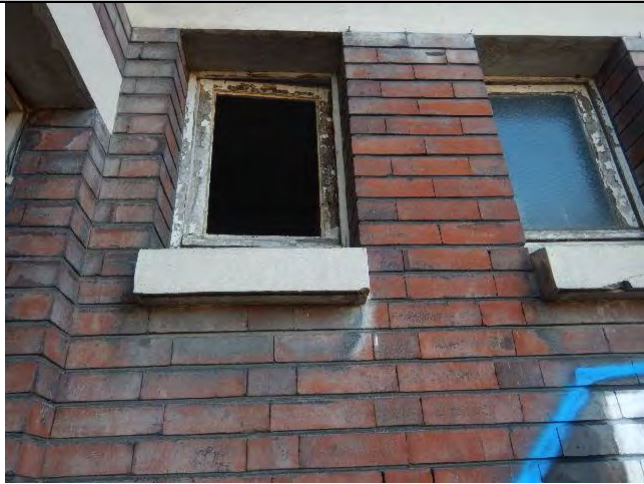
TYPE DE MATERIAU OU PRODUIT :
	Enduit Appui de fenêtre
	LOCALISATION :
	Terrasse
	AMIANTE : NON Critère : Résultat d'analyse Observations : Réf prélèvement : PP011 Analyse : N° d'analyse : 22NM002467-011 <i>Description visuelle : Matériau (pulvérulent) (gris) ; matériau (blanc) ; matériau (beige) ; matériau semi-dur de type enduit (cimenteux) (gris) - Type d'amiante : Fibres d'amiante non détectées</i>

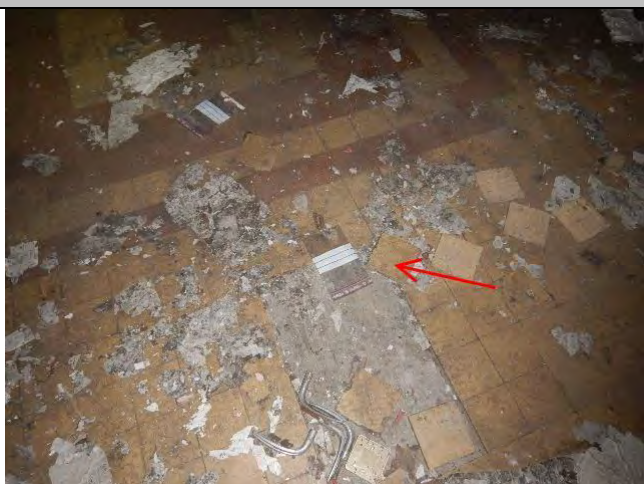
TYPE DE MATERIAU OU PRODUIT :
	Carrelage coloré + colle + ragréage
	LOCALISATION :
	L002
	AMIANTE : NON Critère : Résultat d'analyse Observations : Réf prélèvement : PP012 Analyse : N° d'analyse : 22NM002467-012 <i>Description visuelle : Matériau dur de type ciment-colle (granulaire) (gris) - Type d'amiante : Fibres d'amiante non détectées</i>

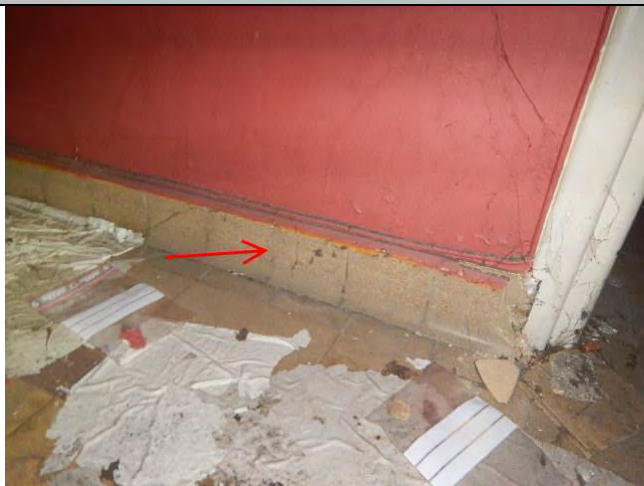
TYPE DE MATERIAU OU PRODUIT :
	Colle plinthe courbée
	LOCALISATION :
	L002
	AMIANTE : NON Critère : Résultat d'analyse Observations : Réf prélèvement : PP013 Analyse : N° d'analyse : 22NM002467-013 <i>Description visuelle : Matériau (pulvérulent) (marron) ; matériau dur de type ciment-colle (gris) - Type d'amiante : Fibres d'amiante non détectées</i>

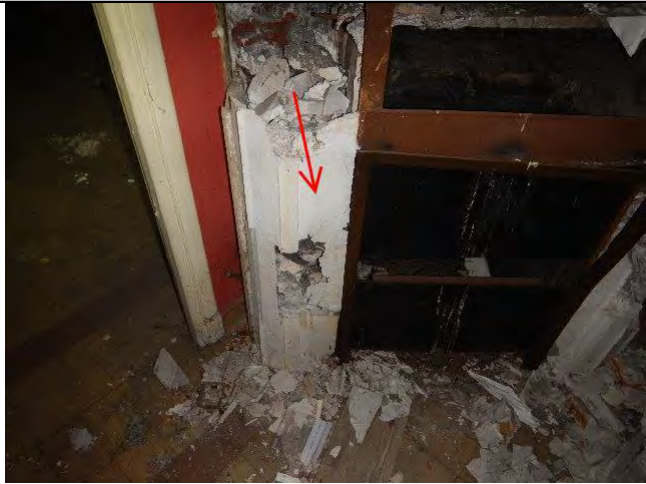
TYPE DE MATERIAU OU PRODUIT :
	Enduit cheminée
	LOCALISATION :
	L002
	AMIANTE : NON Critère : Résultat d'analyse Observations : Réf prélèvement : PP017 Analyse : N° d'analyse : 22NM002467-017 Description visuelle : Matériau (bleu) en traces ; matériau semi-dur de type enduit (plâtreux) (blanc) ; matériau (pulvérulent) (gris) - Type d'amiante : Fibres d'amiante non détectées

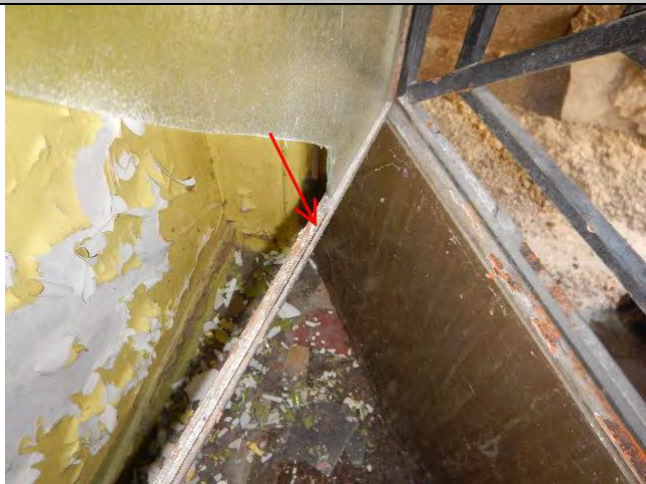
TYPE DE MATERIAU OU PRODUIT :
	Mastics de vitrage porte
	LOCALISATION :
	L005
	AMIANTE : NON Critère : Résultat d'analyse Observations : Réf prélèvement : PP019 Analyse : N° d'analyse : 22NM002467-019 Description visuelle : Matériau (pulvérulent) (gris) ; matériau souple de type mastic (transparent) - Type d'amiante : Fibres d'amiante non détectées

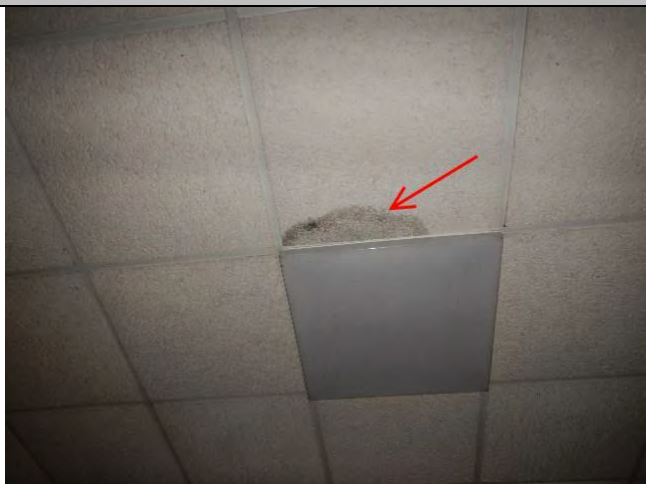
TYPE DE MATERIAU OU PRODUIT :
	Dalles de faux-plafond
	LOCALISATION :
	L006
	AMIANTE : NON Critère : Résultat d'analyse Observations : Réf prélèvement : PP020 Analyse : N° d'analyse : 22NM002467-020 Description visuelle : Matériau (blanc) ; matériau semi-dur fibreux de type faux-plafonds (blanc) ; matériau (pulvérulent) (gris) en traces - Type d'amiante : Fibres d'amiante non détectées

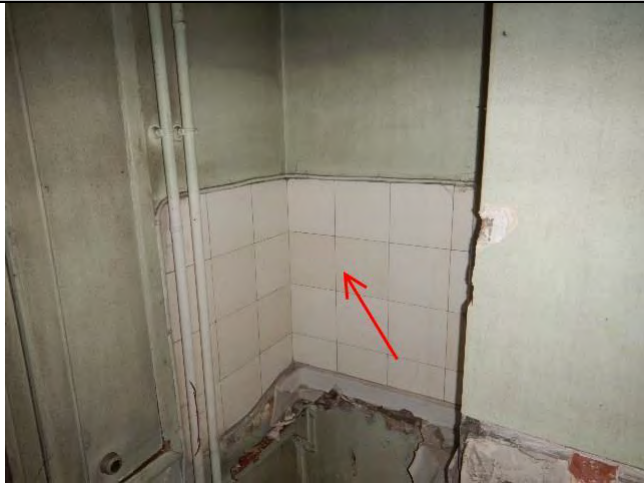
TYPE DE MATERIAU OU PRODUIT :
	Colle faïence
	LOCALISATION :
	L011
	AMIANTE : NON
Critère : Résultat d'analyse Observations : Réf prélèvement : PP021 Analyse : N° d'analyse : 22NM002467-021 <i>Description visuelle : Matériau dur de type ciment-colle (gris) ; matériau semi-dur (blanc) - Type d'amiante : Fibres d'amiante non détectées</i>

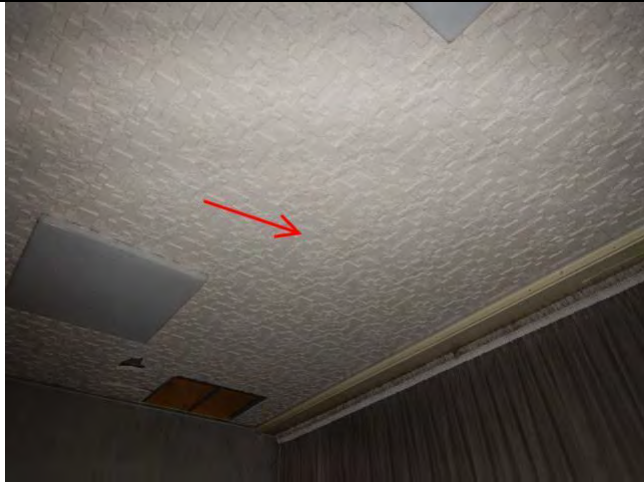
TYPE DE MATERIAU OU PRODUIT :
	Dalles de faux-plafond
	LOCALISATION :
	L012
	AMIANTE : NON
Critère : Résultat d'analyse Observations : Réf prélèvement : PP022 Analyse : N° d'analyse : 22NM002467-022 <i>Description visuelle : Matériau (pulvérulent) (gris) ; matériau semi-dur fibreux de type faux-plafonds (blanc) - Type d'amiante : Fibres d'amiante non détectées</i>

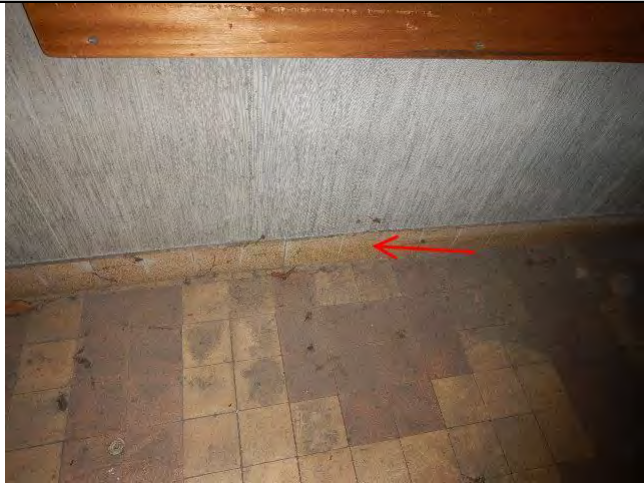
TYPE DE MATERIAU OU PRODUIT :
	Colle plinthe droite
	LOCALISATION :
	L012
	AMIANTE : NON
Critère : Résultat d'analyse Observations : Réf prélèvement : PP029 Analyse : N° d'analyse : 22NM002467-029 <i>Description visuelle : Matériau (gris) en traces ; matériau dur de type carrelage, faïence (beige) (tacheté) (marron) ; matériau dur de type ciment-colle (gris) ; matériau (gris) (clair) ; matériau (blanc) en traces - Type d'amiante : Fibres d'amiante non détectées</i>

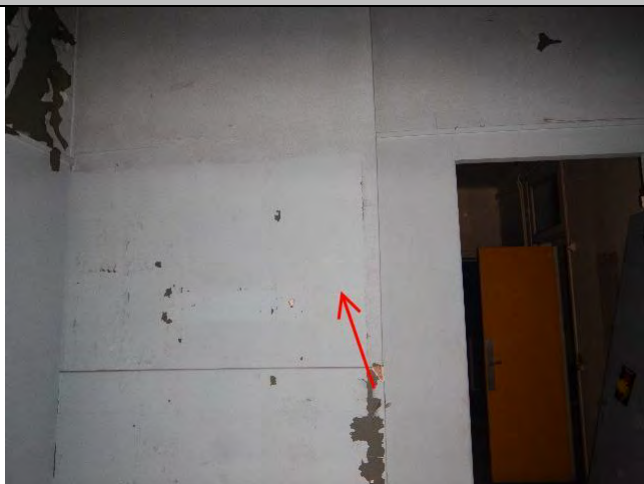
TYPE DE MATERIAU OU PRODUIT :
	Enduit mur lourd
	LOCALISATION :
	L013
	AMIANTE : NON
Critère : Résultat d'analyse Observations : Réf prélèvement : PP026 Analyse : N° d'analyse : 22NM002467-026 <i>Description visuelle : Matériau de type système d'enduit peinture (bleu) ; matériau semi-dur de type enduit (plâtreux) (blanc) - Type d'amiante : Fibres d'amiante non détectées</i>

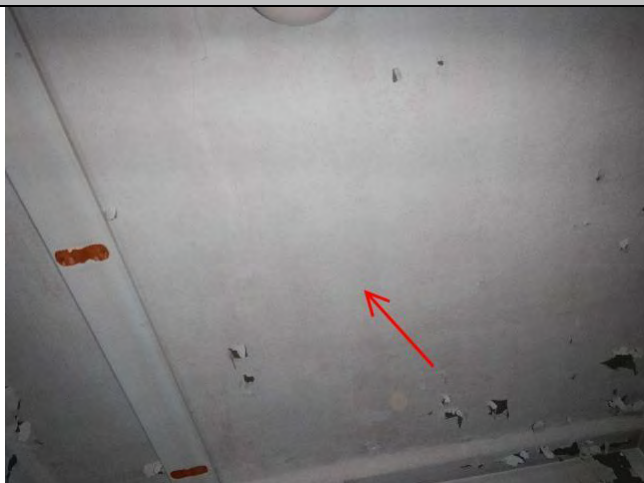
TYPE DE MATERIAU OU PRODUIT :
	Enduit Plafond
	LOCALISATION :
	L013
	AMIANTE : NON
Critère : Résultat d'analyse Observations : Réf prélèvement : PP027 Analyse : N° d'analyse : 22NM002467-027 <i>Description visuelle : Matériau de type système d'enduit peinture (bleu) ; matériau semi-dur de type enduit (plâtreux) (blanc) - Type d'amiante : Fibres d'amiante non détectées</i>

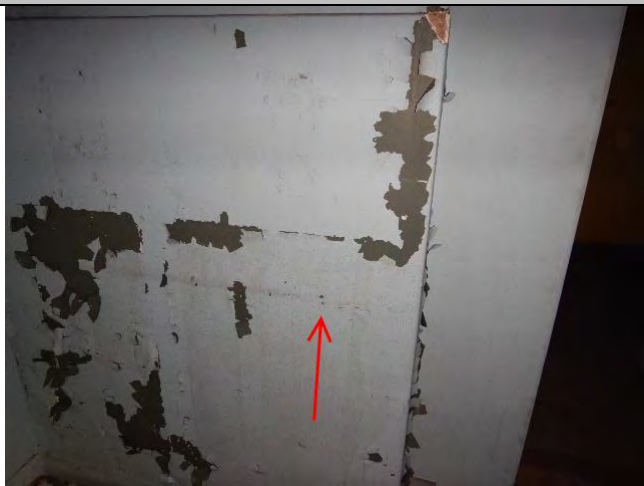
TYPE DE MATERIAU OU PRODUIT :
	Colle faïence
	LOCALISATION :
	L013
	AMIANTE : NON
Critère : Résultat d'analyse Observations : Réf prélèvement : PP028 Analyse : N° d'analyse : 22NM002467-028 Description visuelle : Matériau (blanc) en traces ; matériau dur de type ciment-colle (gris) - Type d'amiante : Fibres d'amiante non détectées

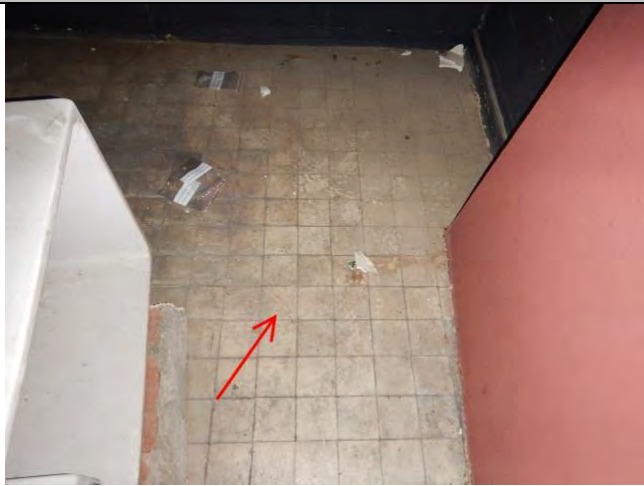
TYPE DE MATERIAU OU PRODUIT :
	Carrelage blanc + colle + ragréage
	LOCALISATION :
	L016
	AMIANTE : NON
Critère : Résultat d'analyse Observations : Réf prélèvement : PP030 Analyse : N° d'analyse : 22NM002467-030 Description visuelle : Matériau (pulvérulent) (gris) ; matériau dur de type ciment-colle (gris) ; matériau dur (cémenteux) (granulaire) (gris) - Type d'amiante : Fibres d'amiante non détectées

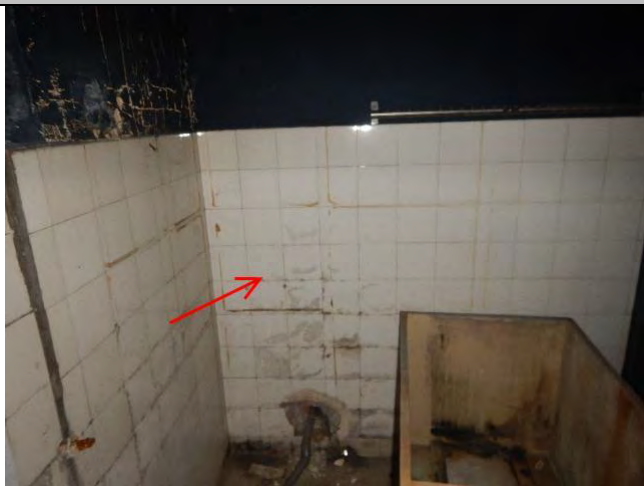
TYPE DE MATERIAU OU PRODUIT :
	Colle faïence
	LOCALISATION :
	L016
	AMIANTE : NON
Critère : Résultat d'analyse Observations : Réf prélèvement : PP032 Analyse : N° d'analyse : 22NM002467-032 <i>Description visuelle : Matériau (blanc) en traces ; matériau dur de type ciment-colle (gris) - Type d'amiante : Fibres d'amiante non détectées</i>

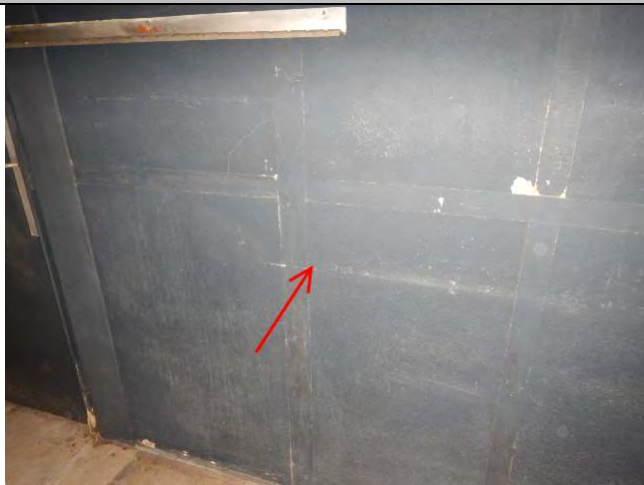
TYPE DE MATERIAU OU PRODUIT :
	Enduit Cloison
	LOCALISATION :
	L016
	AMIANTE : NON
Critère : Résultat d'analyse Observations : Réf prélèvement : PP033 Analyse : N° d'analyse : 22NM002467-033 <i>Description visuelle : Matériau de type peinture (noir) ; matériau semi-dur de type enduit (cimenteux) (gris) - Type d'amiante : Fibres d'amiante non détectées</i>

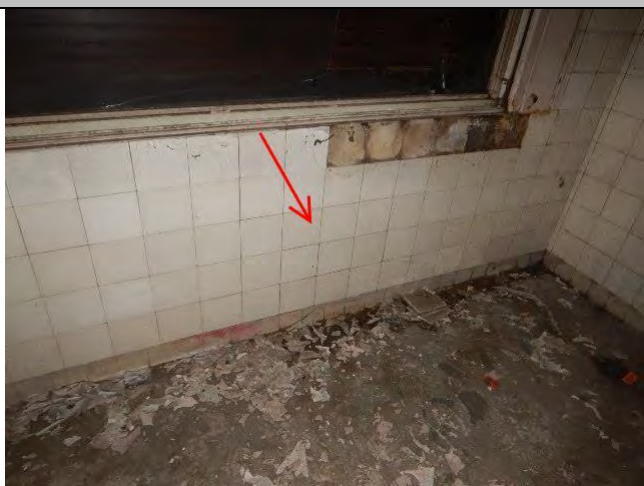
TYPE DE MATERIAU OU PRODUIT :
	Colle faïence
	LOCALISATION :
	L014
	AMIANTE : NON
Critère : Résultat d'analyse Observations : Réf prélèvement : PP034 Analyse : N° d'analyse : 22NM002467-034 <i>Description visuelle : Matériau (pulvérulent) (gris) ; matériau dur de type ciment-colle (marron) - Type d'amiante : Fibres d'amiante non détectées</i>

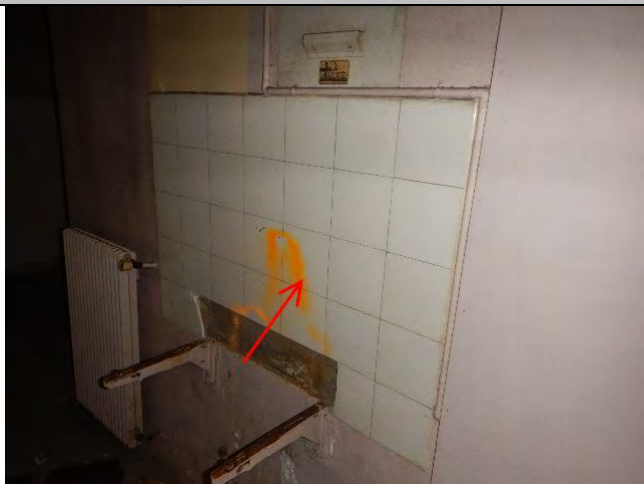
TYPE DE MATERIAU OU PRODUIT :
	Colle faïence
	LOCALISATION :
	L017
	AMIANTE : NON
Critère : Résultat d'analyse Observations : Réf prélèvement : PP035 Analyse : N° d'analyse : 22NM002467-035 Description visuelle : Matériau (pulvérulent) (gris) (foncé) ; matériau dur de type ciment-colle (granulaire) (gris) - Type d'amiante : Fibres d'amiante non détectées

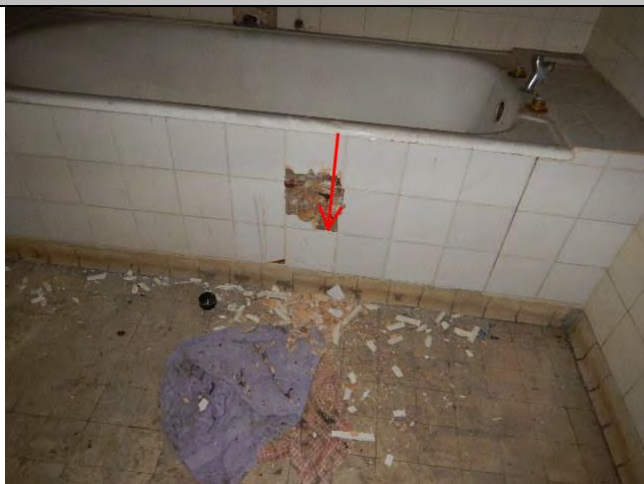
TYPE DE MATERIAU OU PRODUIT :
	Colle faïence tablier baignoire
	LOCALISATION :
	L017
	AMIANTE : NON
Critère : Résultat d'analyse Observations : Réf prélèvement : PP036 Analyse : N° d'analyse : 22NM002467-036 Description visuelle : Matériau dur de type carrelage, faïence (blanc) ; matériau dur de type joint ciment (blanc) ; matériau dur de type ciment-colle (beige) - Type d'amiante : Fibres d'amiante non détectées

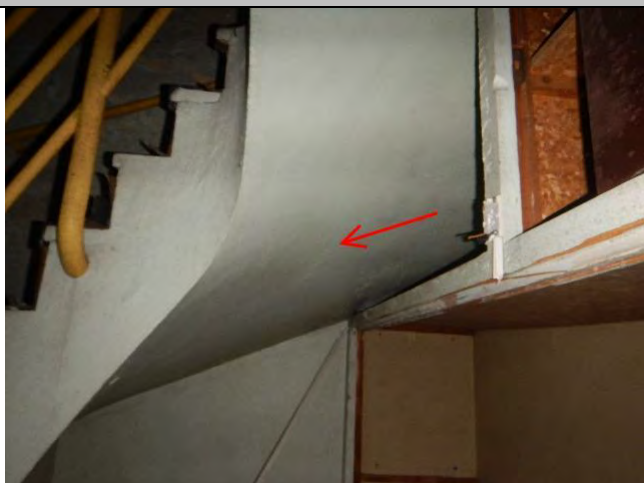
TYPE DE MATERIAU OU PRODUIT :
	Enduit Plafond sous face escalier
	LOCALISATION :
	L018
	AMIANTE : NON
Critère : Résultat d'analyse Observations : Réf prélèvement : PP037 Analyse : N° d'analyse : 22NM002467-037 Description visuelle : Matériau de type système d'enduit peinture (vert) ; matériau semi-dur de type enduit (plâtreux) (blanc) - Type d'amiante : Fibres d'amiante non détectées

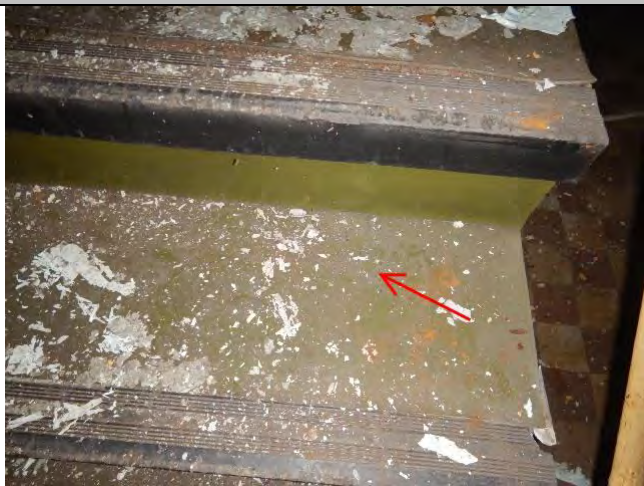
TYPE DE MATERIAU OU PRODUIT :
	Linoléum + colles + ragréage marches
	LOCALISATION :
	L018
	AMIANTE : NON
Critère : Résultat d'analyse Observations : Réf prélèvement : PP038 Analyse : N° d'analyse : 22NM002467-038 <i>Description visuelle : Matériau (pulvérulent) (gris) en traces ; matériau souple de type revêtement de sol (vert) (fibreuse) (marron) ; matériau de type colle (jaune) ; matériau semi-dur de type ragréage (gris) en traces - Type d'amiante : Fibres d'amiante non détectées</i>

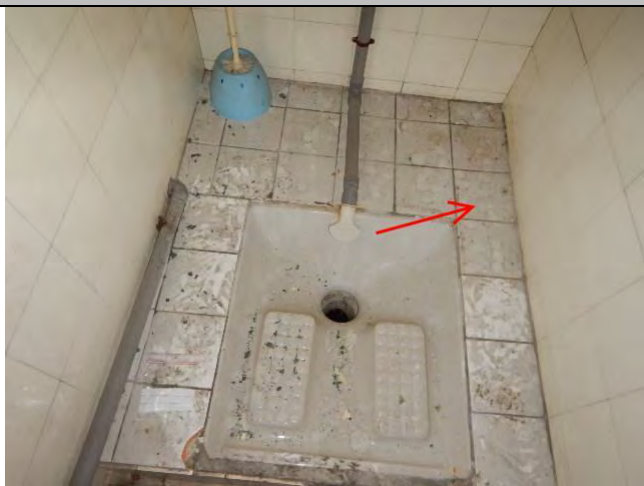
TYPE DE MATERIAU OU PRODUIT :
	Carrelage + colle + ragréage bac douche
	LOCALISATION :
	L015
	AMIANTE : NON
Critère : Résultat d'analyse Observations : Réf prélèvement : PP040 Analyse : N° d'analyse : 22NM002467-040 <i>Description visuelle : Matériau dur de type carrelage, faïence (blanc) ; matériau dur de type ciment-colle (blanc) ; matériau dur (cimenteux) (gris) - Type d'amiante : Fibres d'amiante non détectées</i>

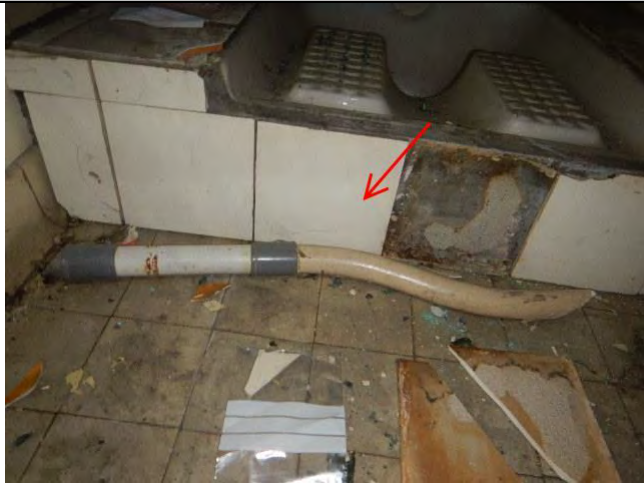
TYPE DE MATERIAU OU PRODUIT :
	Colle plinthe courbée bac de douche
	LOCALISATION :
	L015
	AMIANTE : NON
Critère : Résultat d'analyse Observations : Réf prélèvement : PP041 Analyse : N° d'analyse : 22NM002467-041 <i>Description visuelle : Matériau dur de type carrelage, faïence (blanc) ; matériau dur de type ciment-colle (beige) + (jaune) ; matériau (pulvérulent) (gris) - Type d'amiante : Fibres d'amiante non détectées</i>

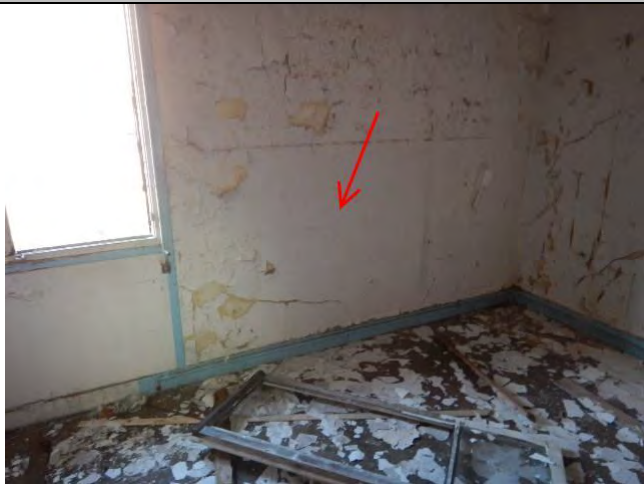
TYPE DE MATERIAU OU PRODUIT :
	Enduit mur lourd donnant sur façade
	LOCALISATION :
	L101
	AMIANTE : NON
Critère : Résultat d'analyse Observations : Réf prélèvement : PP042 Analyse : N° d'analyse : 22NM002467-042 <i>Description visuelle : Matériau (pulvérulent) (blanc) en traces ; matériau semi-dur de type enduit (beige) (clair) - Type d'amiante : Fibres d'amiante non détectées</i>

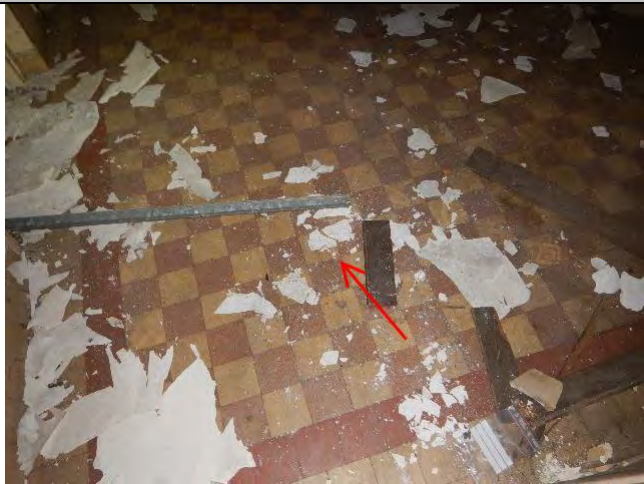
TYPE DE MATERIAU OU PRODUIT :
	Carrelage coloré + colle + ragréage
	LOCALISATION :
	L105
	AMIANTE : NON
Critère : Résultat d'analyse Observations : Réf prélèvement : PP045 Analyse : N° d'analyse : 22NM002467-045 <i>Description visuelle : Matériau (pulvérulent) (gris) ; matériau dur (cémenteux) (granulaire) (gris) (marron) - Type d'amiante : Fibres d'amiante non détectées</i>

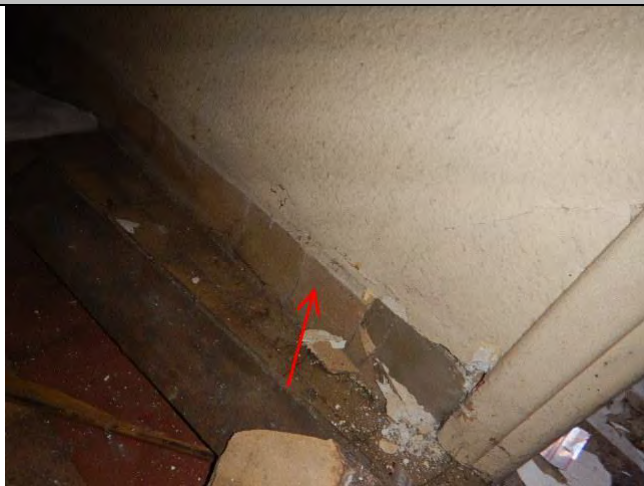
TYPE DE MATERIAU OU PRODUIT :
	Colle plinthe courbée
	LOCALISATION :
	L105
	AMIANTE : NON
Critère : Résultat d'analyse Observations : Réf prélèvement : PP046 Analyse : N° d'analyse : 22NM002467-046 Description visuelle : Matériau (blanc) en traces ; matériau dur de type ciment-colle (gris) - Type d'amiante : Fibres d'amiante non détectées

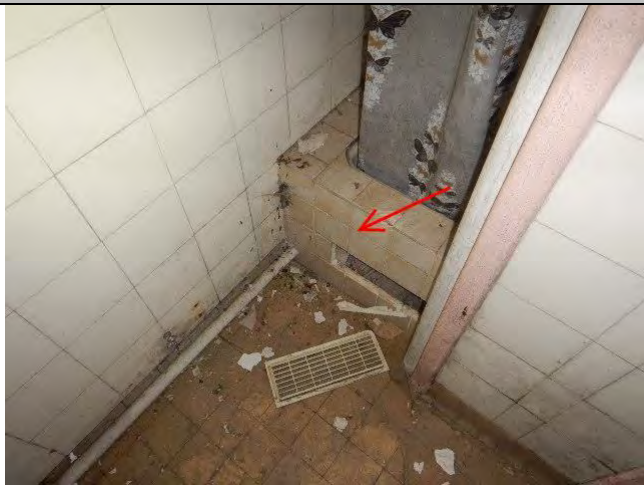
TYPE DE MATERIAU OU PRODUIT :
	Carrelage + colle + ragréage bac douche
	LOCALISATION :
	L103
	AMIANTE : NON
Critère : Résultat d'analyse Observations : Réf prélèvement : PP048 Analyse : N° d'analyse : 22NM002467-048 Description visuelle : Matériau dur de type ciment-colle (blanc) ; matériau (marron) ; matériau semi-dur fibreux de type bois, copeaux (marron) - Type d'amiante : Fibres d'amiante non détectées

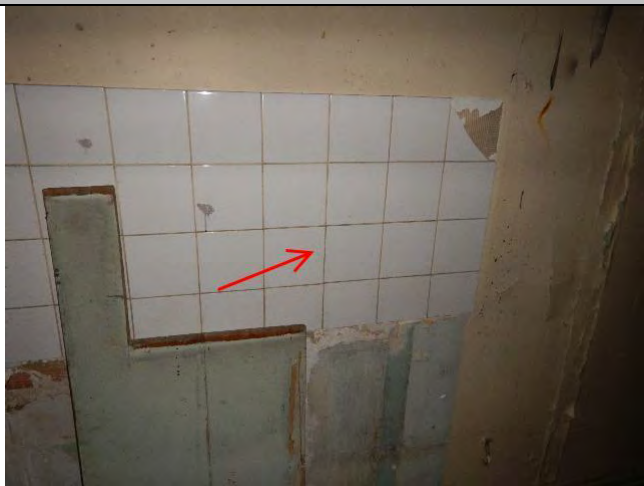
TYPE DE MATERIAU OU PRODUIT :
	Colle faïence
	LOCALISATION :
	L104
	AMIANTE : NON
Critère : Résultat d'analyse Observations : Réf prélèvement : PP049 Analyse : N° d'analyse : 22NM002467-049 <i>Description visuelle : Matériau dur de type ciment-colle (beige) ; matériau (blanc) ; matériau (noir) en traces - Type d'amiante : Fibres d'amiante non détectées</i>

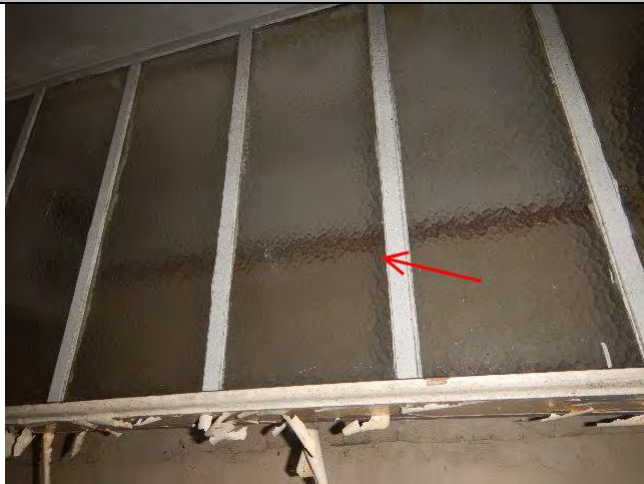
TYPE DE MATERIAU OU PRODUIT :
	Mastics de vitrage Hotte
	LOCALISATION :
	L104
	AMIANTE : NON
Critère : Résultat d'analyse Observations : Réf prélèvement : PP050 Analyse : N° d'analyse : 22NM002467-050 <i>Description visuelle : Matériau (jaune) en traces ; matériau semi-dur de type mastic (beige) - Type d'amiante : Fibres d'amiante non détectées</i>

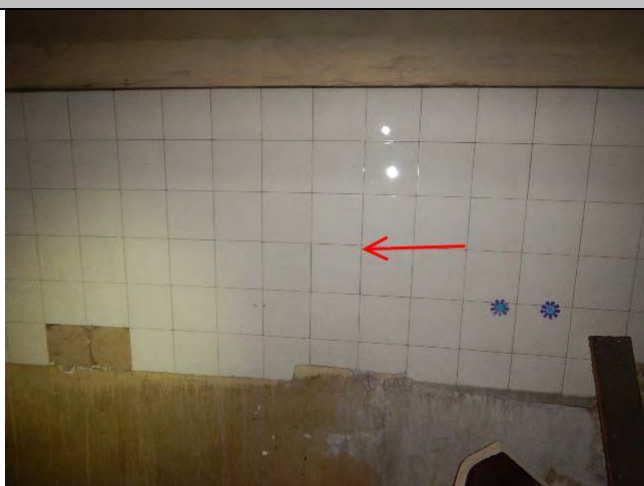
TYPE DE MATERIAU OU PRODUIT :
	Colle faïence
	LOCALISATION :
	L112
	AMIANTE : NON
Critère : Résultat d'analyse Observations : Réf prélèvement : PP051 Analyse : N° d'analyse : 22NM002467-051 <i>Description visuelle : Matériau dur de type ciment-colle (granulaire) (beige) - Type d'amiante : Fibres d'amiante non détectées</i>

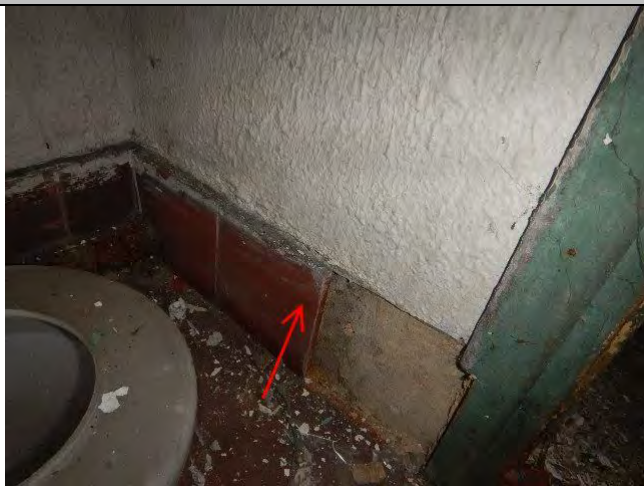
TYPE DE MATERIAU OU PRODUIT :
	Colle plinthe rouge
	LOCALISATION :
	L106
	AMIANTE : NON
Critère : Résultat d'analyse Observations : Réf prélèvement : PP055 Analyse : N° d'analyse : 22NM002467-055 Description visuelle : Matériau dur de type ciment-colle (granulaire) (beige) - Type d'amiante : Fibres d'amiante non détectées

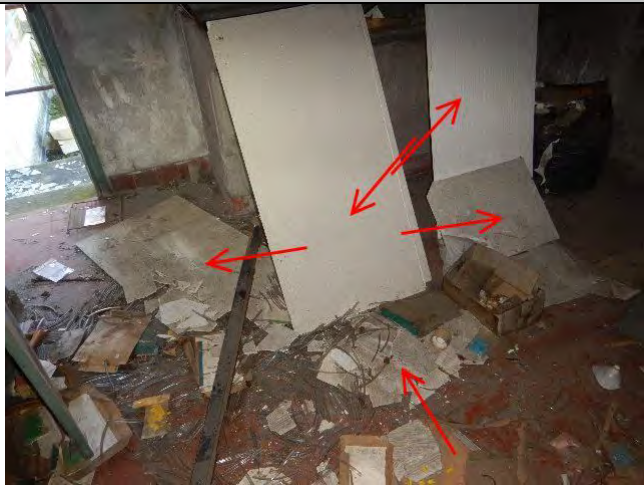
TYPE DE MATERIAU OU PRODUIT :
	Dalles de faux-plafond dure en déchets au sol
	LOCALISATION :
	L106
	AMIANTE : NON
Critère : Résultat d'analyse Observations : Réf prélèvement : PP056 Analyse : N° d'analyse : 22NM002467-056 Description visuelle : Matériau de type peinture (blanc) ; matériau semi-dur fibreux de type faux-plafonds (beige) - Type d'amiante : Fibres d'amiante non détectées

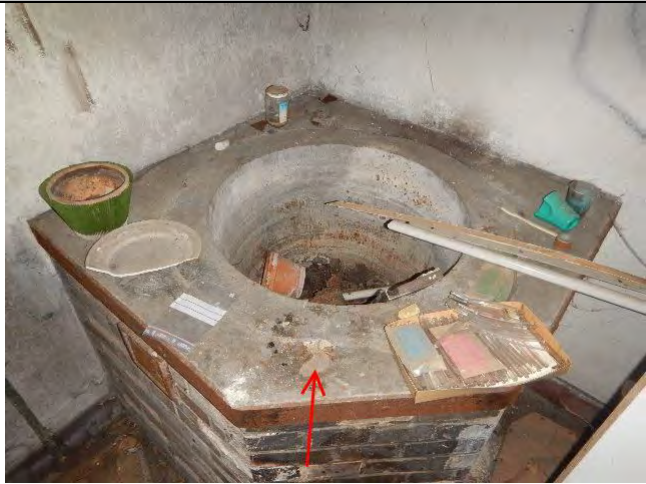
TYPE DE MATERIAU OU PRODUIT :
	Enduit
	LOCALISATION :
	L106
	AMIANTE : NON
Critère : Résultat d'analyse Observations : Réf prélèvement : PP058 Analyse : N° d'analyse : 22NM002467-058 Description visuelle : Matériau (pulvérulent) (gris) (foncé) ; matériau semi-dur de type enduit (cimenteux) (granulaire) (gris) - Type d'amiante : Fibres d'amiante non détectées

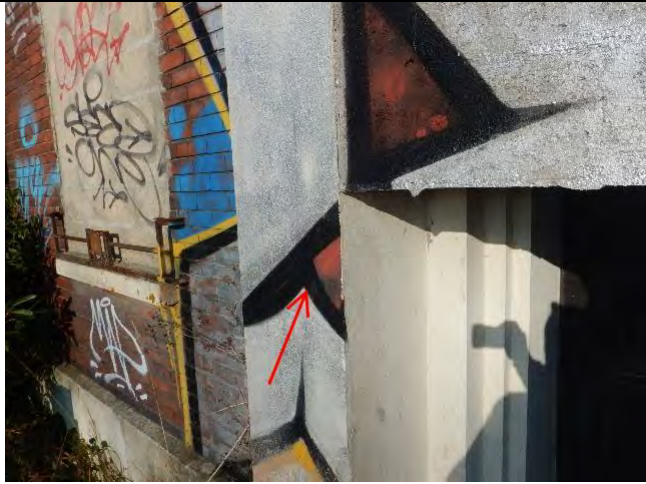
TYPE DE MATERIAU OU PRODUIT :
	Enduit structure béton
	LOCALISATION :
	EXTERIEUR RDC
	AMIANTE : NON
Critère : Résultat d'analyse Observations : Réf prélèvement : PP059 Analyse : N° d'analyse : 22NM002467-059 Description visuelle : Matériau de type peinture (blanc) ; matériau semi-dur de type enduit (cimenteux) (granulaire) (gris) - Type d'amiante : Fibres d'amiante non détectées

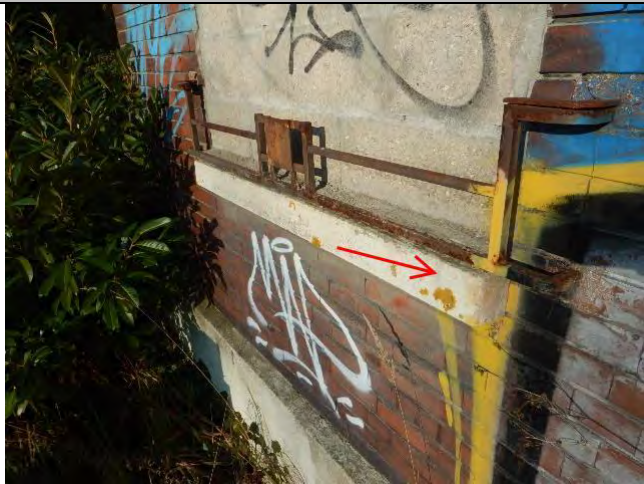
TYPE DE MATERIAU OU PRODUIT :
	Enduit appui de fenêtre
	LOCALISATION :
	EXTERIEUR RDC
	AMIANTE : NON
Critère : Résultat d'analyse Observations : Réf prélèvement : PP060 Analyse : N° d'analyse : 22NM002467-060 Description visuelle : Matériau (jaune) ; matériau (pulvérulent) (gris) (foncé) ; matériau semi-dur de type enduit (cimenteux) (gris) - Type d'amiante : Fibres d'amiante non détectées

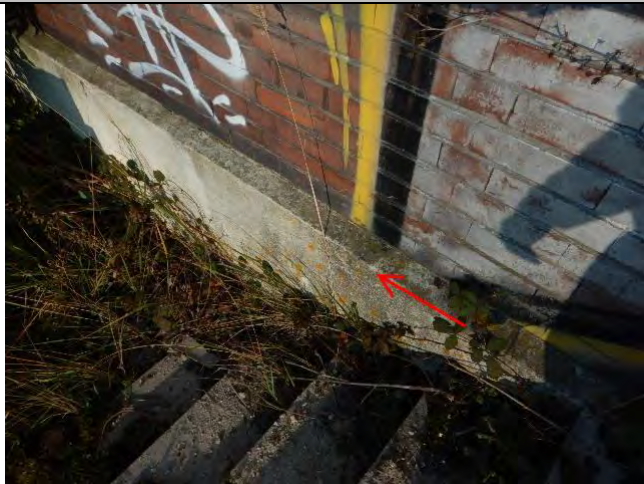
TYPE DE MATERIAU OU PRODUIT :
	Enduit sous bassement façade
	LOCALISATION :
	EXTERIEUR RDC
	AMIANTE : NON
Critère : Résultat d'analyse Observations : Réf prélèvement : PP061 Analyse : N° d'analyse : 22NM002467-061 Description visuelle : Matériau (pulvérulent) (gris) (foncé) ; matériau semi-dur de type enduit (cimenteux) (gris) - Type d'amiante : Fibres d'amiante non détectées

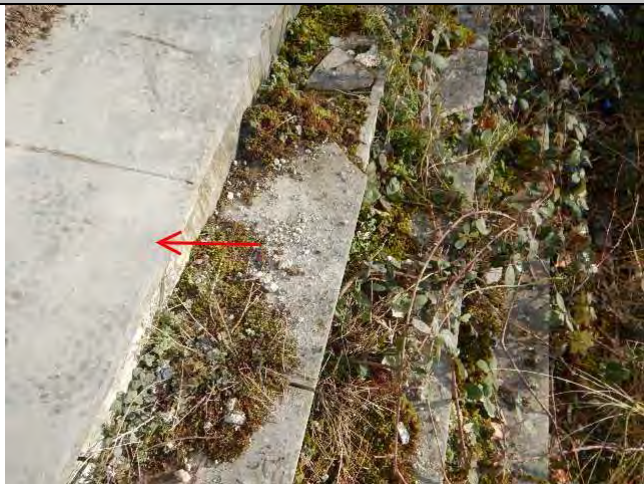
TYPE DE MATERIAU OU PRODUIT :
	Colle marbre en marches
	LOCALISATION :
	EXTERIEUR RDC
	AMIANTE : NON
Critère : Résultat d'analyse Observations : Réf prélèvement : PP062 Analyse : N° d'analyse : 22NM002467-062 Description visuelle : Matériau (pulvérulent) (noir) ; matériau dur de type ciment-colle (marron) ; matériau (blanc) en traces - Type d'amiante : Fibres d'amiante non détectées

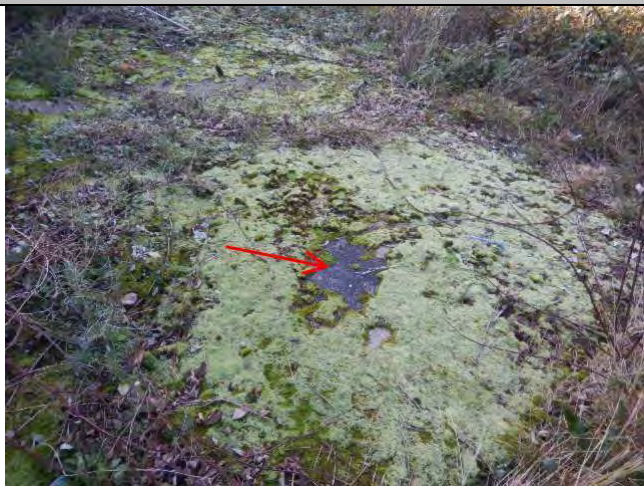
TYPE DE MATERIAU OU PRODUIT :
	Ragréage dalle béton
	LOCALISATION :
	EXTERIEUR RDC
	AMIANTE : NON
Critère : Résultat d'analyse Observations : Réf prélèvement : PP063 Analyse : N° d'analyse : 22NM002467-063 <i>Description visuelle : Matériau (pulvérulent) (gris) (foncé) ; matériau dur de type mortier, béton, chape (granulaire) (gris) - Type d'amiante : Fibres d'amiante non détectées</i>

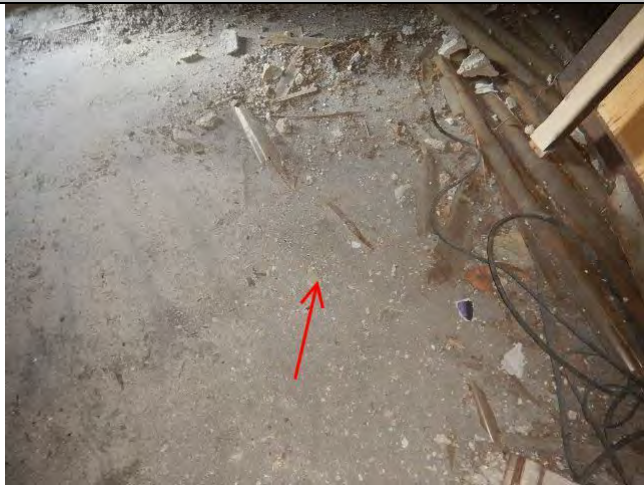
TYPE DE MATERIAU OU PRODUIT :
	Ragréage dalle béton
	LOCALISATION :
	L019
	AMIANTE : NON
Critère : Résultat d'analyse Observations : Réf prélèvement : PP064 Analyse : N° d'analyse : 22NM002467-064 <i>Description visuelle : Matériau (pulvérulent) (gris) (foncé) ; matériau dur de type mortier, béton, chape (gris) - Type d'amiante : Fibres d'amiante non détectées</i>

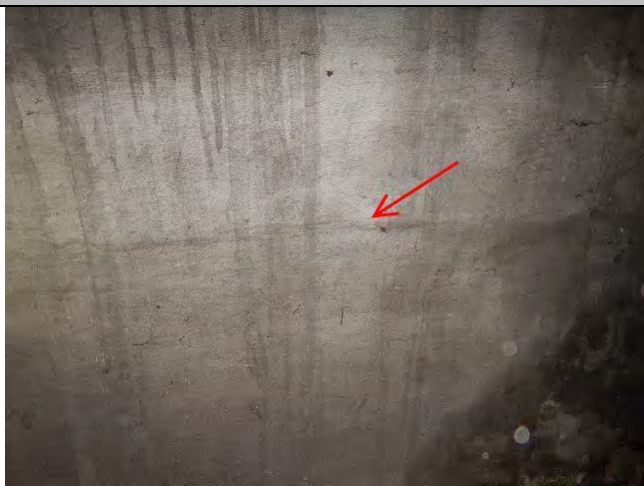
TYPE DE MATERIAU OU PRODUIT :
	Enduit mur lourd
	LOCALISATION :
	L019
	AMIANTE : NON
Critère : Résultat d'analyse Observations : Réf prélèvement : PP065 Analyse : N° d'analyse : 22NM002467-065 <i>Description visuelle : Matériau (pulvérulent) (gris) ; matériau semi-dur de type enduit (cimenteux) (gris) - Type d'amiante : Fibres d'amiante non détectées</i>

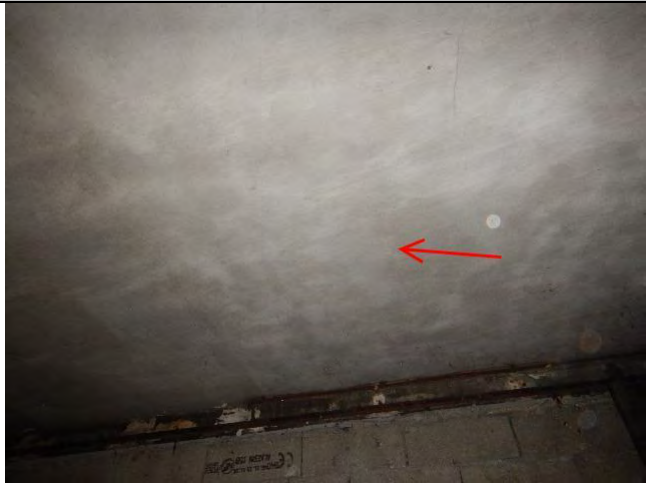
TYPE DE MATERIAU OU PRODUIT :
	Enduit Plafond
	LOCALISATION :
	L019
	AMIANTE : NON
Critère : Résultat d'analyse Observations : Réf prélèvement : PP066 Analyse : N° d'analyse : 22NM002467-066 <i>Description visuelle : Matériau semi-dur de type enduit (plâtreux) (blanc) ; matériau semi-dur de type enduit (cimenteux) (gris) - Type d'amiante : Fibres d'amiante non détectées</i>
