REPERAGE AMIANTE

Pré-rapport de mission de repérage des matériaux et produits contenant de l'amiante avant démolition

DOSSIER N°: 2022-01-0051

ADRESSE DES LOCAUX VISITES	
BAT G GARAGE STR BAT G GARAGE STR ALLEE JEAN DE BETHECOURT 76100 ROUEN

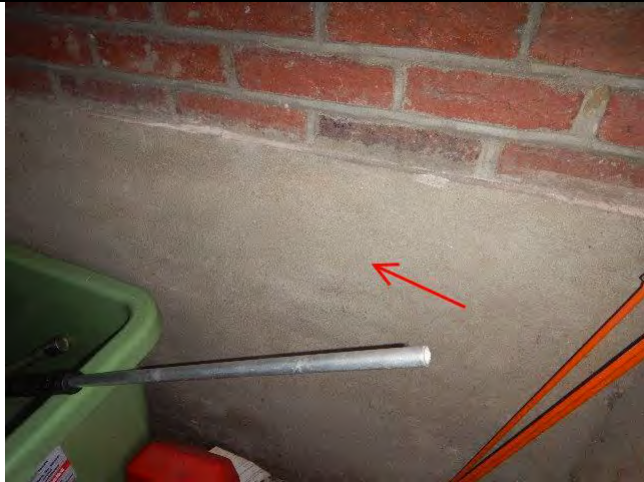
Repérage N° : 004	3-Parois verticales intérieures et enduits,Murs et cloisons 'en dur',Enduits projetés ou lissés ou talochés ayant une fonction coupe-feu

TYPE DE MATERIAU OU PRODUIT :
	Enduit mur lourd
	LOCALISATION :
	L003
	AMIANTE : NON Critère : Résultat d'analyse Observations : Réf prélèvement : PP002 Analyse : N° d'analyse : 22NM002475-002 <i>Description visuelle : Matériau semi-dur de type ciment (gris) - Type d'amiante : Fibres d'amiante non détectées</i>

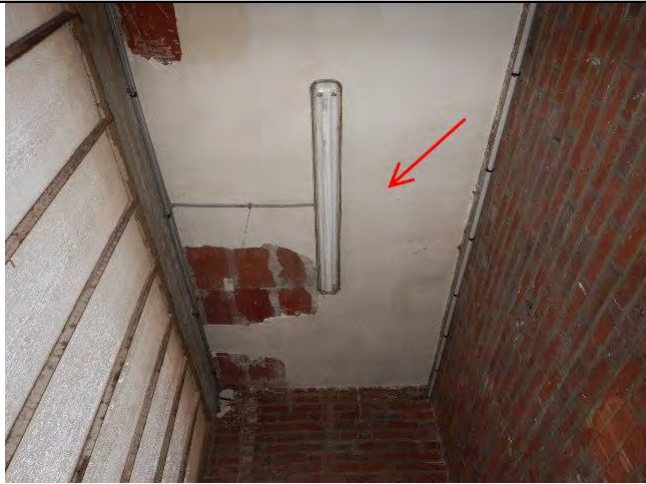
Repérage N° : 005	4-Plafonds et faux-plafonds,Plafonds,Enduits projetés ou lissés ou talochés ayant une fonction coupe-feu

TYPE DE MATERIAU OU PRODUIT :
	Enduit Plafond
	LOCALISATION :
	L003
	AMIANTE : NON
Critère : Résultat d'analyse Observations : Réf prélèvement : PP003 Analyse : N° d'analyse : 22NM002475-003 Description visuelle : Matériau de type peinture (blanc) ; matériau semi-dur de type plâtre (blanc) - Type d'amiante : Fibres d'amiante non détectées

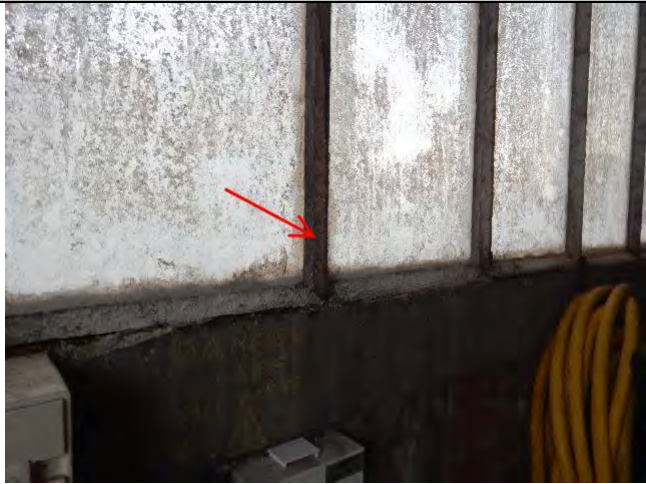
Repérage N° : 006	2-Façades,Appuis de fenêtres,Mastics

TYPE DE MATERIAU OU PRODUIT :
	Mastics de vitrage
	LOCALISATION :
	EXTERIEUR
	AMIANTE : NON
Critère : Résultat d'analyse Observations : Réf prélèvement : PP004 Analyse : N° d'analyse : 22NM002475-004 Description visuelle : Matériau de type peinture (blanc) en traces ; matériau semi-dur de type mastic (beige) ; matériau (pulvérulent) (marron) - Type d'amiante : Fibres d'amiante non détectées

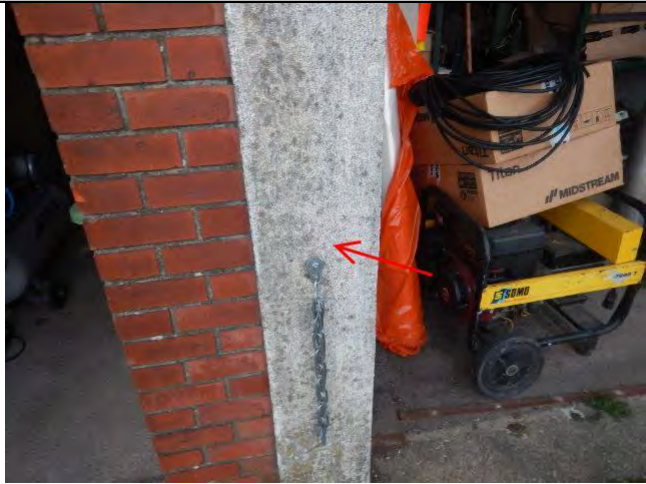
Repérage N° : 016	2-Façades,Murs et cloisons 'en dur',Enduits projetés ou lissés ou talochés ayant une fonction coupe-feu

TYPE DE MATERIAU OU PRODUIT :
	Enduit Façade
	LOCALISATION :
	EXTERIEUR
	AMIANTE : NON Critère : Résultat d'analyse Observations : Réf prélèvement : PP005 Analyse : N° d'analyse : 22NM002475-005 <i>Description visuelle : Matériau de type peinture (vert) + (beige) ; matériau (pulvérulent) (noir) ; matériau semi-dur de type ciment (gris) - Type d'amiante : Fibres d'amiante non détectées</i>

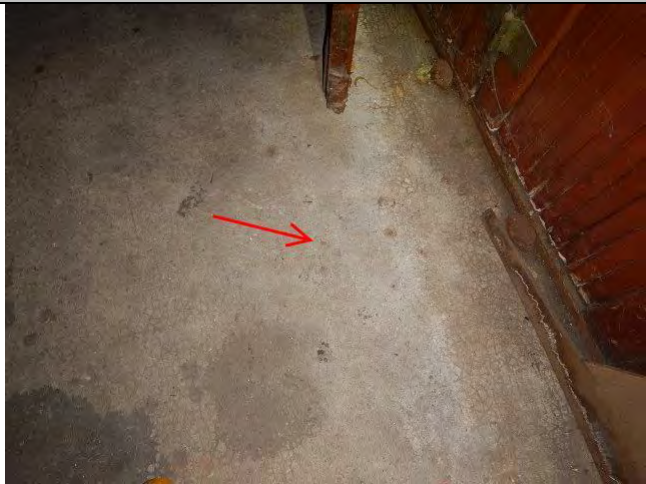
Repérage N° : 017	5-Revêtements de sol et de murs,Revêtements de sol,Ragréage

TYPE DE MATERIAU OU PRODUIT :
	Ragréage dalle béton
	LOCALISATION :
	L007
	AMIANTE : NON Critère : Résultat d'analyse Observations : Réf prélèvement : PP006 Analyse : N° d'analyse : 22NM002475-006 <i>Description visuelle : Matériau (pulvérulent) (gris) ; matériau semi-dur de type ragréage (gris) - Type d'amiante : Fibres d'amiante non détectées</i>

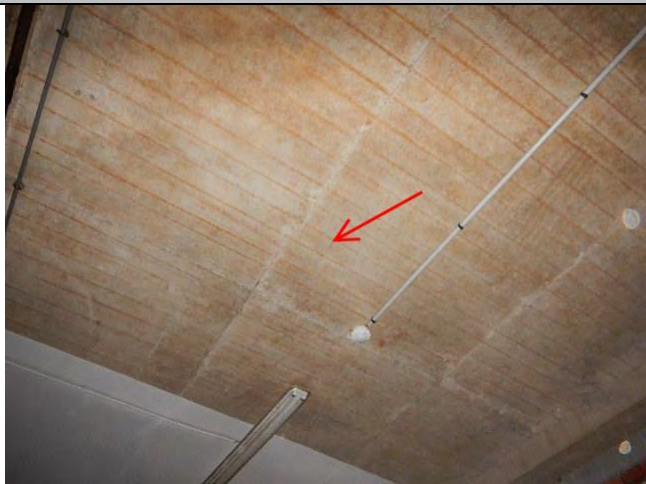
Repérage N° : 018	4-Plafonds et faux-plafonds,Plafonds,Enduits projetés ou lissés ou talochés ayant une fonction coupe-feu

TYPE DE MATERIAU OU PRODUIT :
	Enduit Plafond
	LOCALISATION :
	L007
	AMIANTE : NON Critère : Résultat d'analyse Observations : Réf prélèvement : PP007 Analyse : N° d'analyse : 22NM002475-007 <i>Description visuelle : Matériau de type peinture (blanc) ; matériau semi-dur de type ciment (gris) - Type d'amiante : Fibres d'amiante non détectées</i>

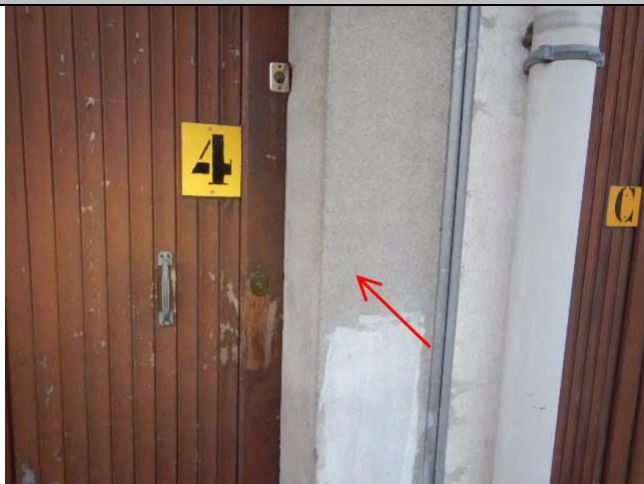
Repérage N° : 020	2-Façades,Murs et cloisons 'en dur',Enduits projetés ou lissés ou talochés ayant une fonction coupe-feu

TYPE DE MATERIAU OU PRODUIT :
	Enduit Façade
	LOCALISATION :
	EXTERIEUR
	AMIANTE : NON
Critère : Résultat d'analyse Observations : Réf prélèvement : PP009 Analyse : N° d'analyse : 22NM002475-009 <i>Description visuelle : Matériau semi-dur de type ciment (gris) - Type d'amiante : Fibres d'amiante non détectées</i>

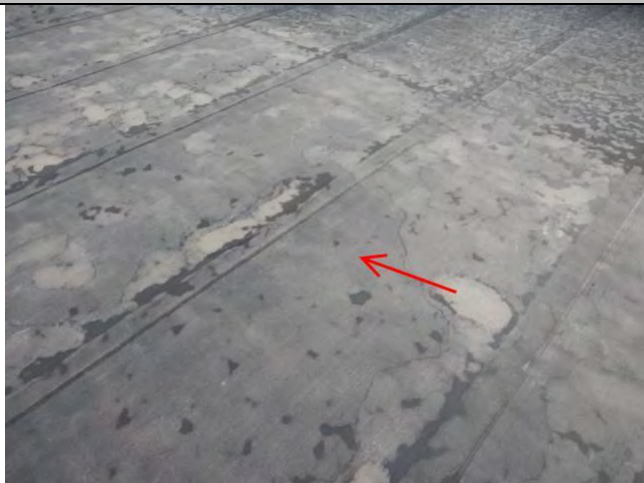
Repérage N° : 022	1-Toiture et étanchéité,Revêtements bitumineux,Revêtements et colles

TYPE DE MATERIAU OU PRODUIT :
	Revetement bitumineux en relevé d'étanchéité
	LOCALISATION :
	EXTERIEUR
	AMIANTE : NON
Critère : Résultat d'analyse Observations : Réf prélèvement : PP010 Analyse : N° d'analyse : 22NM002475-010 <i>Description visuelle : Matériau (pulvérulent) (gris) ; matériau souple bitumineux (noir) - Type d'amiante : Fibres d'amiante non détectées</i>

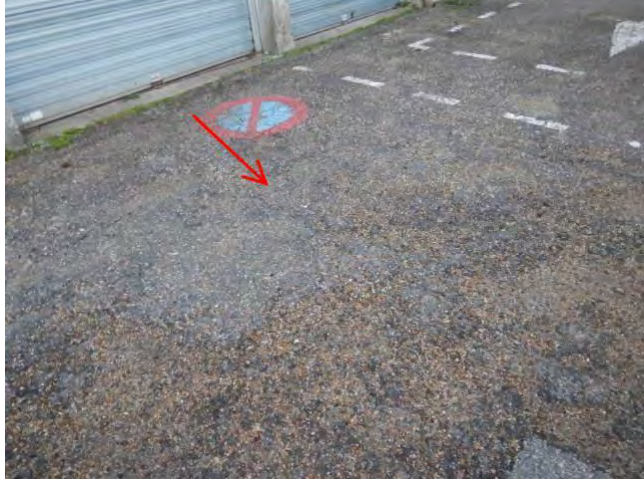
Repérage N° : 024	5-Revêtements de sol et de murs,Revêtements de sol,Bitume couche et sous couche

TYPE DE MATERIAU OU PRODUIT :
	Bitume non routier Homogène
	LOCALISATION :
	EXTERIEUR
	AMIANTE : NON Critère : Résultat d'analyse Observations : Réf prélèvement : PP011 Analyse : N° d'analyse : 22NM002475-011 <i>Description visuelle : Matériau dur bitumineux de type enrobé granulats et liant hydrocarboné (noir) (visiblement monocouche) - Type d'amiante : Fibres d'amiante non détectées</i>

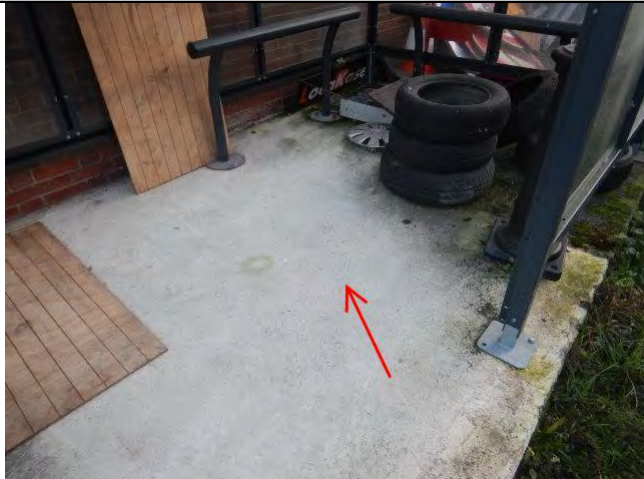
Repérage N° : 025	5-Revêtements de sol et de murs,Revêtements de sol,Ragréage

TYPE DE MATERIAU OU PRODUIT :
	Ragréage dalle béton abri
	LOCALISATION :
	EXTERIEUR
	AMIANTE : NON Critère : Résultat d'analyse Observations : Réf prélèvement : PP012 Analyse : N° d'analyse : 22NM002475-012 <i>Description visuelle : Matériau (pulvérulent) (gris) ; matériau semi-dur de type ciment (blanc) - Type d'amiante : Fibres d'amiante non détectées</i>

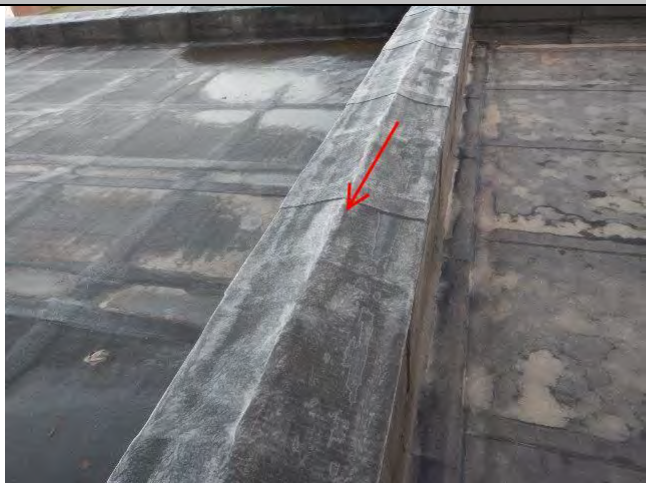
Repérage N° : 023

LOCALISATION DU MATERIAU NON VERIFIABLE :
	Joints de dilatation en toiture
	LOCALISATION :
	EXTERIEUR
	AMIANTE : Non Vérifiable
Motif de non vérification : élément en service et fonctionnel
