Rapport de repérage des matériaux et produits contenant de l'amiante pour l'établissement du constat établi à l'occasion de la vente d'un immeuble bâti

A	INFORMATIONS GENERALES	
A.1	DESIGNATION DU BATIMENT	
Nature du bâtiment : Maison individuelle	Escalier :	
Cat. du bâtiment :	Bâtiment :	
Nombre de Locaux :	Porte :	
Etage :		
Numéro de Lot :	Propriété de: METROPOLE ROUEN NORMANDIE	
Référence Cadastrale : NC	108 ALLEE FRANCOIS MITTERRAND	
Date du Permis de Construire : Antérieur au 1 juillet 1997	76006 ROUEN CEDEX	
Adresse : 36 rue Augustin Henry		
76500 ELBEUF		
A.2	DESIGNATION DU DONNEUR D'ORDRE	
Nom : METROPOLE ROUEN NORMANDIE	Documents fournis :	Néant
Adresse : 108 ALLEE FRANCOIS MITTERRAND		
76006 ROUEN CEDEX	Moyens mis à disposition :	Néant
Qualité :		
A.3	EXECUTION DE LA MISSION	
Rapport N° : 112531 A	Date d'émission du rapport :	04/11/2022
Le repérage a été réalisé le : 27/10/2022	Accompagnateur :	Aucun
Par : DOKTOR Benjamin	Laboratoire d'Analyses :	Eurofins Analyse pour le Bâtiment Ouest
N° certificat de qualification : CPDI5406	Adresse laboratoire :	Rue Pierre Adolphe Bobierre BP 42301 F 44323 NANTES CEDEX

Date d'établissement du rapport :Fait à **HEROUVILLE SAINT CLAIR

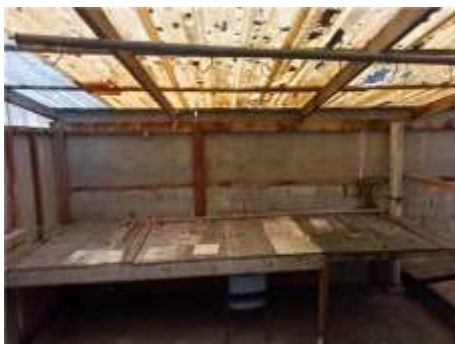
ELEMENT : Murs

Nom du client	Numéro de dossier	Pièce ou local
METROPOLE ROUEN NORMANDIE	112531	R+1 - Atelier
Matériau	Date de prélèvement	Nom de l'opérateur
panneaux - fibre ciment		DOKTOR Benjamin
Localisation		
Murs - B		
Résultat amiante		
Présence d'amiante ()		
Résultat de la grille d'évaluation		
Evaluation périodique

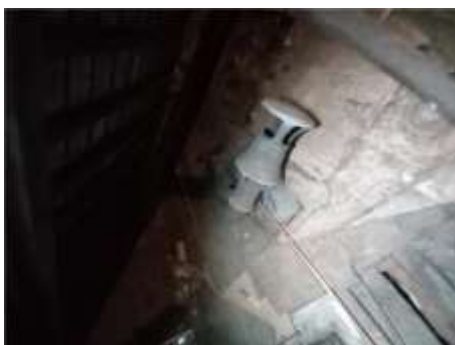
ELEMENT : conduit

conduit	Toutes zones	fibre-ciment	B	Jugement personnel	Matériaux non dégradé

Nom du client	Numéro de dossier	Pièce ou local
METROPOLE ROUEN NORMANDIE	112531	R+3 - Combles
Matériau	Date de prélèvement	Nom de l'opérateur
fibres-ciment		DOKTOR Benjamin
Localisation		
conduit - Toutes zones		
Résultat amiante		
Présence d'amiante ()		
Résultat de la grille d'évaluation		
Evaluation périodique

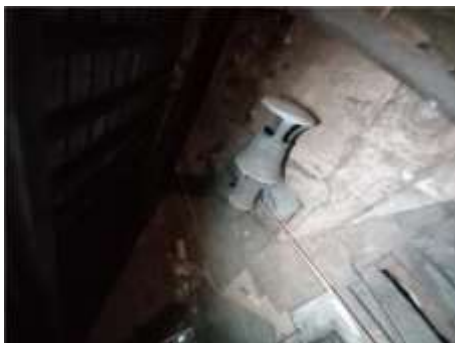
ELEMENT : Mitre

Mitre	Toutes zones	fibre ciment	B	Jugement personnel	Matériaux dégradé

Nom du client	Numéro de dossier	Pièce ou local
METROPOLE ROUEN NORMANDIE	112531	R+3 - Combles
Matériau	Date de prélèvement	Nom de l'opérateur
fibres ciment		DOKTOR Benjamin
Localisation		
Mitre - Toutes zones		
Résultat amiante		
Présence d'amiante ()		
Résultat de la grille d'évaluation		
Evaluation périodique

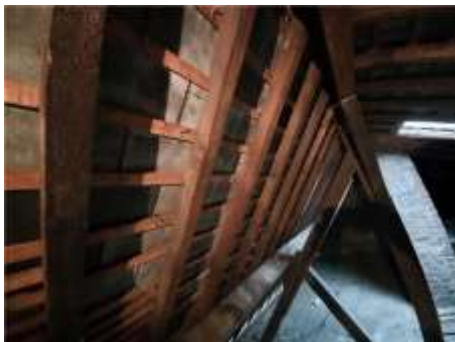
PRELEVEMENT : P001

16	Combles	R+3	Plafond	Plafond	Ardoises - Fibre-ciment	B	Résultat d'analyse	Matériaux dégradé

Nom du client	Numéro de dossier	Pièce ou local
METROPOLE ROUEN NORMANDIE	112531	R+3 - Combles
Matériau	Date de prélèvement	Nom de l'opérateur
Ardoises - Fibre-ciment	27/10/2022	DOKTOR Benjamin
Localisation		
Plafond - Plafond		
Résultat amiante		
Présence d'amiante		
Résultat de la grille d'évaluation		
Evaluation périodique

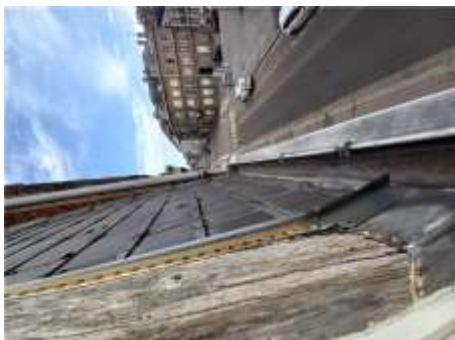
PRELEVEMENT : P002

29	Facade	Extérieur	bardage - ardoise	Toutes zones	fibre-ciment	B	Résultat d'analyse	Matériaux non dégradé

Nom du client	Numéro de dossier	Pièce ou local
METROPOLE ROUEN NORMANDIE	112531	Extérieur - Facade
Matériau	Date de prélèvement	Nom de l'opérateur
fibres-ciment	27/10/2022	DOKTOR Benjamin
Localisation		
bardage - Toutes zones ardoise		
Résultat amiante		
Présence d'amiante		
Résultat de la grille d'évaluation		
Evaluation périodique		
DESCRIPTION DU PRELEVEMENT :		
Objet	Support	Taille
fibres-ciment		0 cm

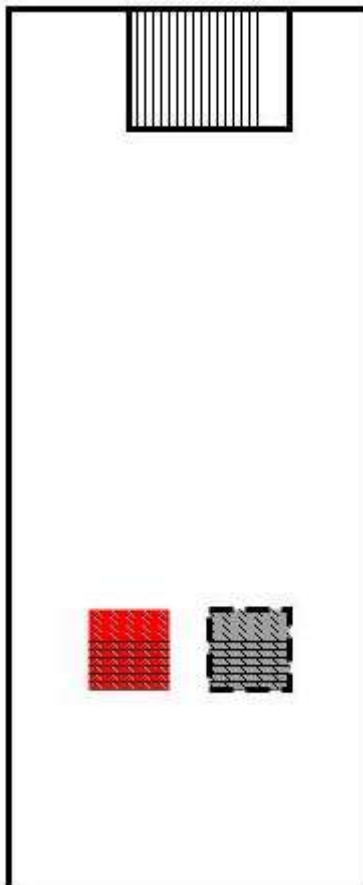
PLANCHE DE REPERAGE USUEL					
N° dossier :	112531			Adresse de l'immeuble :	36 rue Augustin Henry 76500 ELBEUF
N° planche :	5/6	Version :	0		
Origine du plan :	Cabinet de diagnostics			Bâtiment – Niveau :	Combles-36 rue henry-ELBEUF

*Conduit fibres ciment amiante*

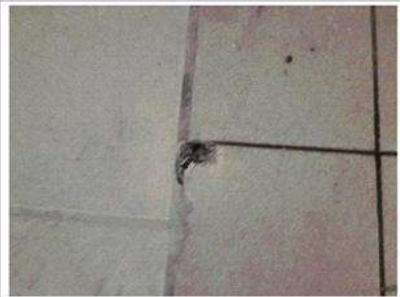
Prélèvement - P001 : Rez-de-chaussée / Pièce 1 - Colle de carrelage- (Absence d'amiante)

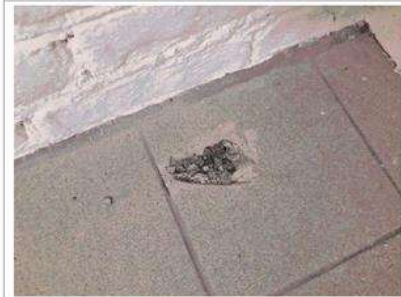
Prélèvement - P002 : Rez-de-chaussée / Pièce 2 - Colle de carrelage- (Absence d'amiante)

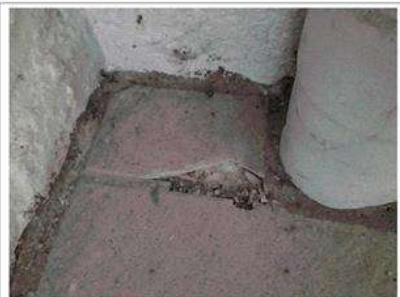
Prélèvement - P003 : Rez-de-chaussée / Pièce 1 - Colle de carrelage- (Absence d'amiante)

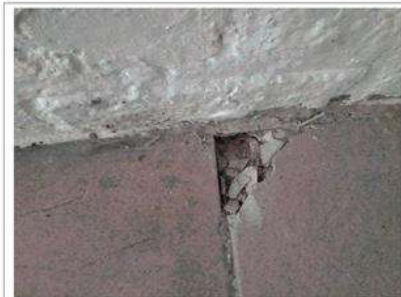
Prélèvement - P004 : Rez-de-chaussée / Pièce 1 - Colle de carrelage- (Absence d'amiante)

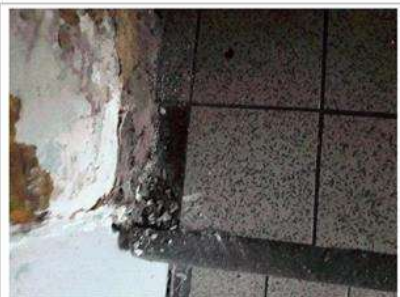
Prélèvement - P005 : Rez-de-chaussée / Pièce 1 - Colle de carrelage- (Absence d'amiante)

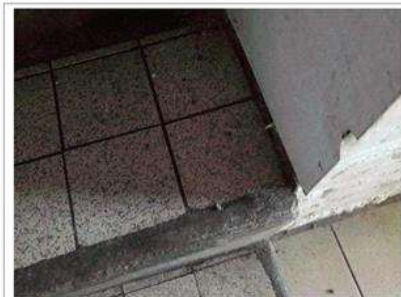
Prélèvement - P006 : Rez-de-chaussée / Pièce 1 - Colle de carrelage- (Absence d'amiante)

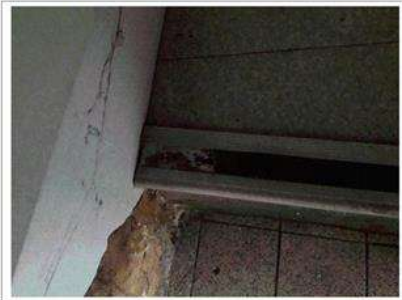
Prélèvement - P007 : Rez-de-chaussée / Pièce 1 - Nez de marche- (Absence d'amiante)

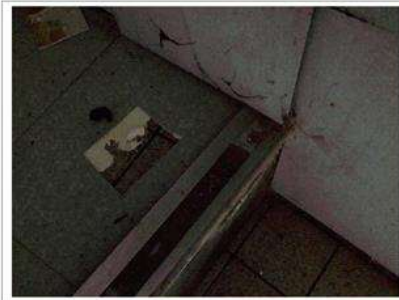
Prélèvement - P008 : Rez-de-chaussée / Pièce 1 - Nez de marche- (Absence d'amiante)

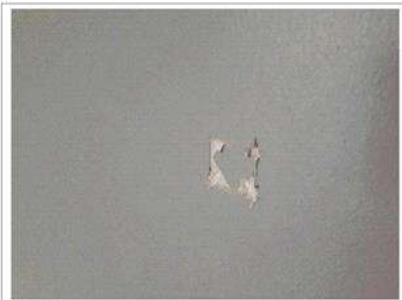
Prélèvement - P009 : Rez-de-chaussée / Pièce 1 - Peinture- (Absence d'amiante)

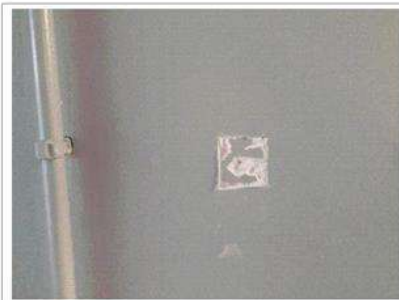
Prélèvement - P010 : Rez-de-chaussée / Pièce 1 - Peinture- (Absence d'amiante)

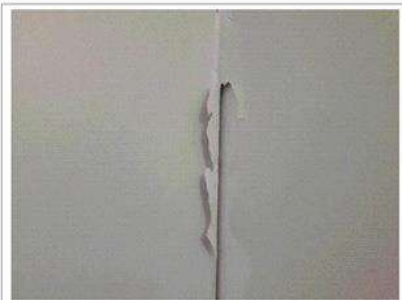
Prélèvement - P011 : Rez-de-chaussée / Cuisine - Peinture- (Absence d'amiante)

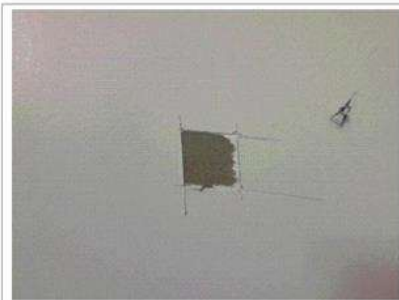
Prélèvement - P012 : Rez-de-chaussée / Pièce 2 - Peinture- (Absence d'amiante)

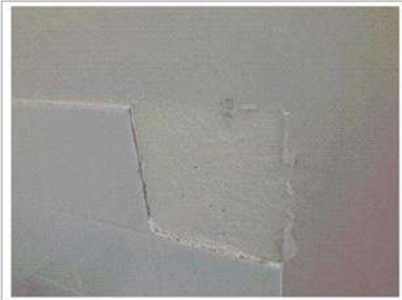
Prélèvement - P013 : Rez-de-chaussée / Cuisine - Colle de faïence- (Absence d'amiante)

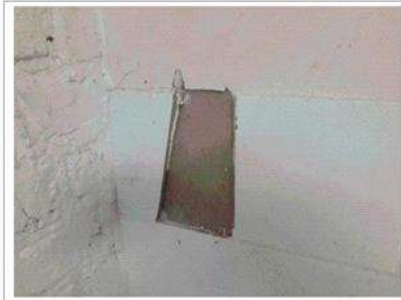
Prélèvement - P014 : Rez-de-chaussée / Cuisine - Colle de faïence- (Absence d'amiante)

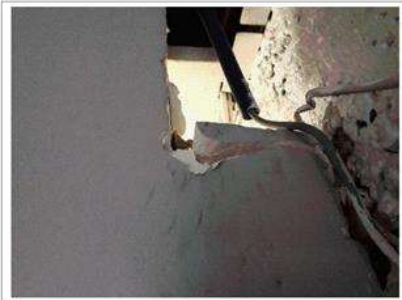
Prélèvement - P015 : Rez-de-chaussée / Pièce 1 - Plaque- (Absence d'amiante)

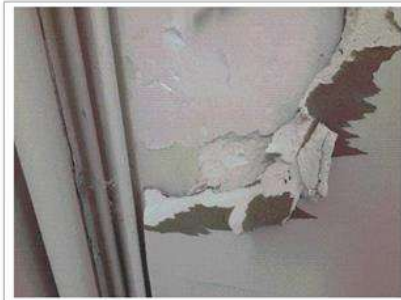
Prélèvement - P016 : Rez-de-chaussée / Pièce 2 - Plot de colle - (Absence d'amiante)

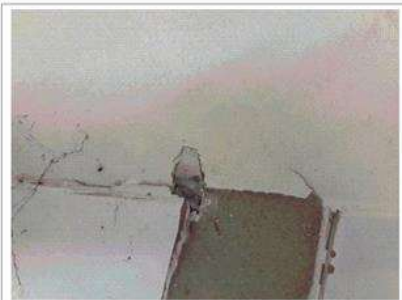
Prélèvement - P017 : Rez-de-chaussée / Cuisine - Plot de colle - (Absence d'amiante)

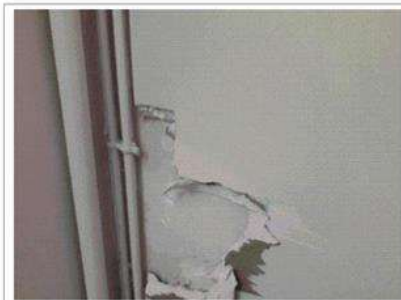
Prélèvement - P018 : Rez-de-chaussée / Pièce 2 - Panneau de cloison- (Absence d'amiante)

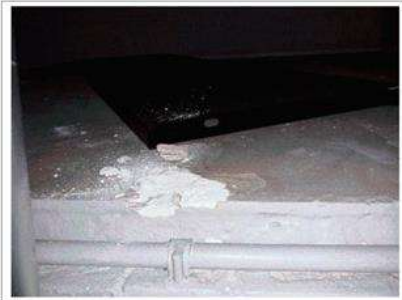
Prélèvement - P019 : Rez-de-chaussée / WC - Plaque-
(Absence d'amiante)

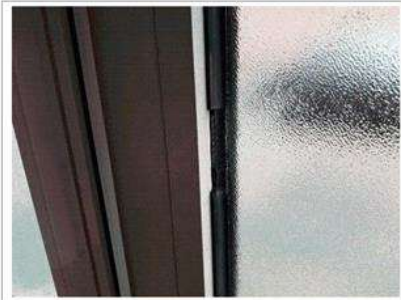
Prélèvement - P020 : Rez-de-chaussée / Pièce 1 - Joint-
(Absence d'amiante)

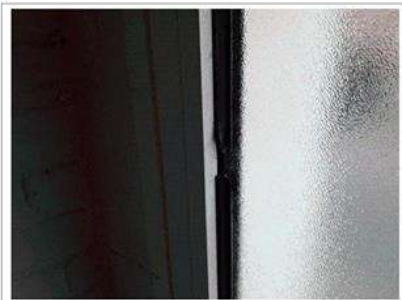
Prélèvement - P021 : Rez-de-chaussée / Pièce 1 - Joint-
(Absence d'amiante)

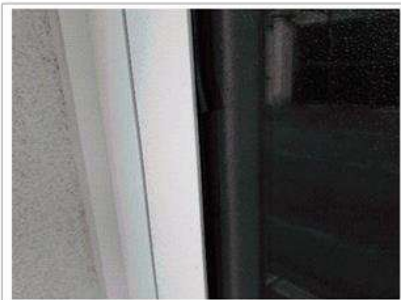
Prélèvement - P022 : Extérieur / Façade sur rue - Joint-
(Absence d'amiante)

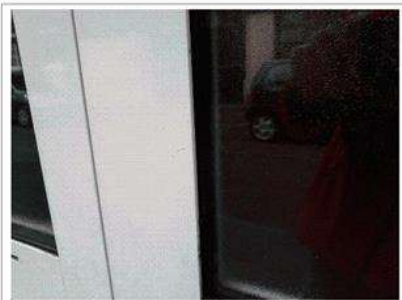
Prélèvement - P023 : Extérieur / Façade sur rue - Joint-
(Absence d'amiante)

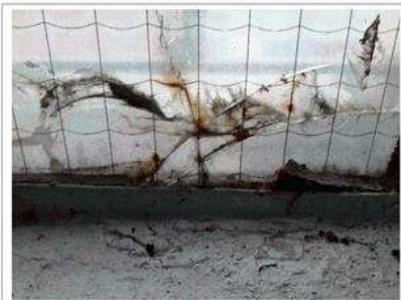
Prélèvement - P024 : Rez-de-chaussée / Pièce 1 - Joint-
(Absence d'amiante)

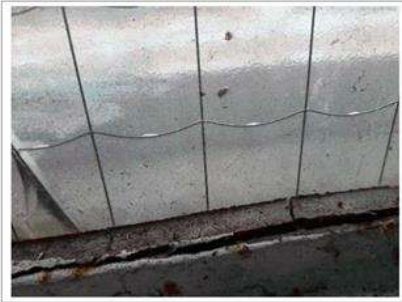
Prélèvement - P025 : Rez-de-chaussée / Pièce 1 - Joint-
(Absence d'amiante)

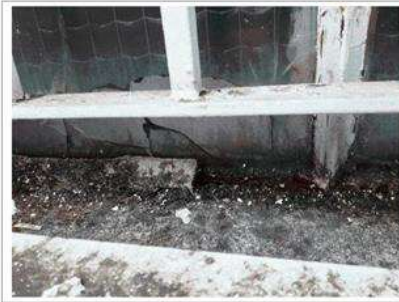
Prélèvement - P026 : Extérieur / Façade sur rue - Joint-
(Absence d'amiante)

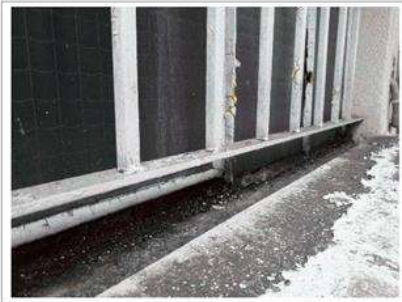
Prélèvement - P027 : Extérieur / Façade sur rue - Joint-
(Absence d'amiante)

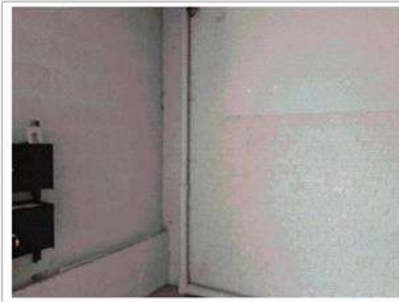
Déclaré - ; Rez-de-chaussée / Pièce 1 - Conduit- (Absence
d'amiante)

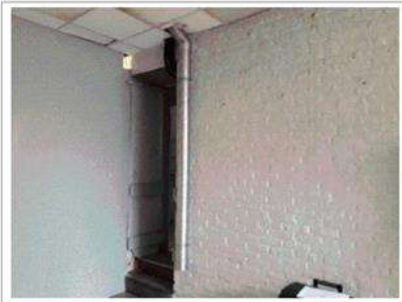
Déclaré - ; Rez-de-chaussée / Pièce 1 - Conduit- (Absence
d'amiante)

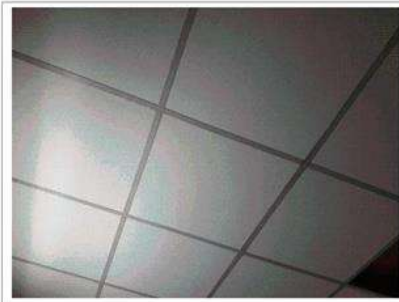
Déclaré - ; Rez-de-chaussée / Pièce 1 - Faux plafond-
(Absence d'amiante)

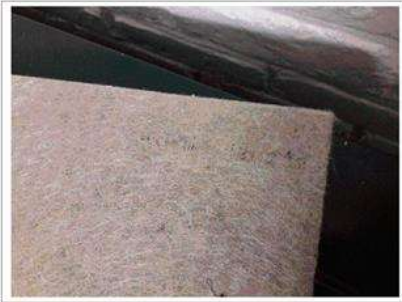
Déclaré - : Rez-de-chaussée / Pièce 1 - Faux plafond-
(Absence d'amiante)

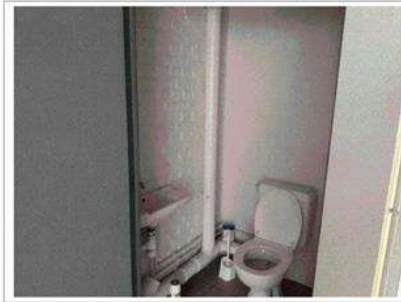
Déclaré - : Rez-de-chaussée / WC - Conduit- (Absence
d'amiante)

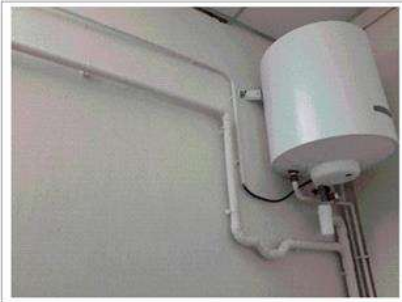
Déclaré - : Rez-de-chaussée / Pièce 2 - Conduit- (Absence
d'amiante)

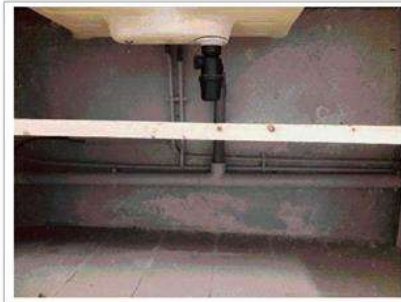
Déclaré - : Rez-de-chaussée / Cuisine - Conduit- (Absence
d'amiante)
