## 1. État des lieux architectural et technique

## Des pathologies plus ou moins superficielles

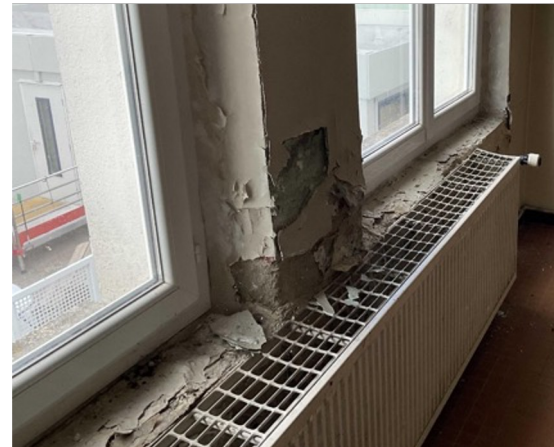
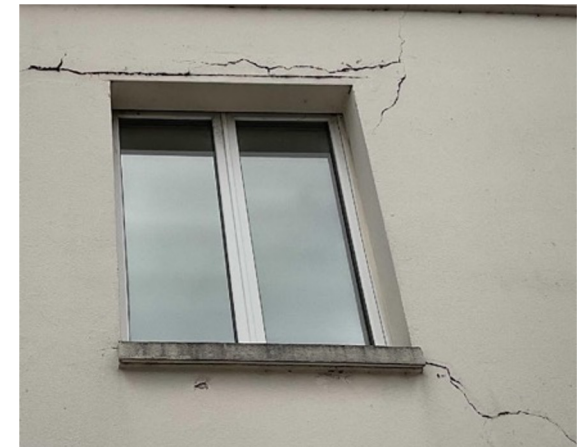
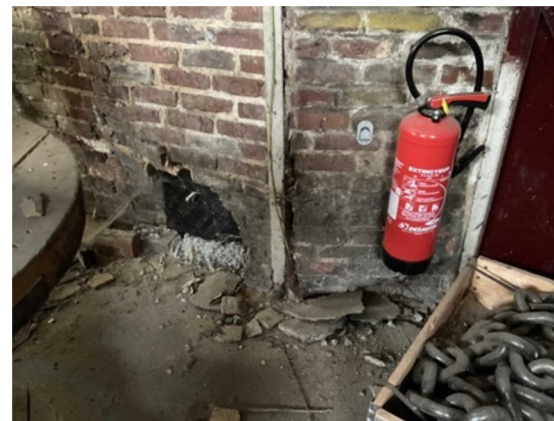
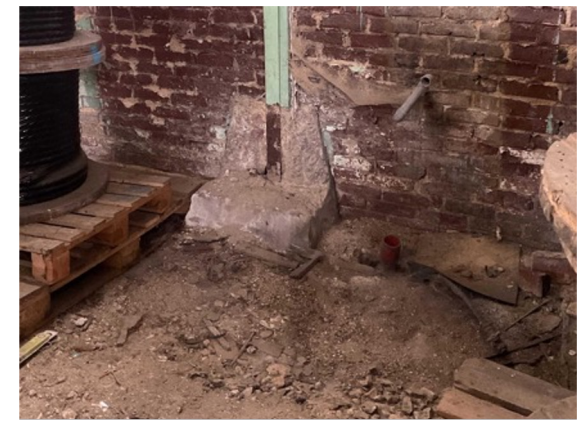
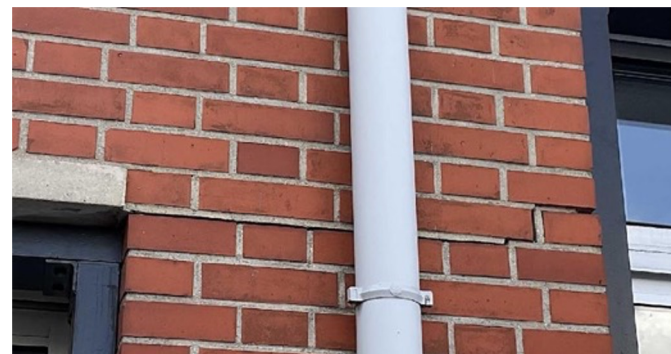
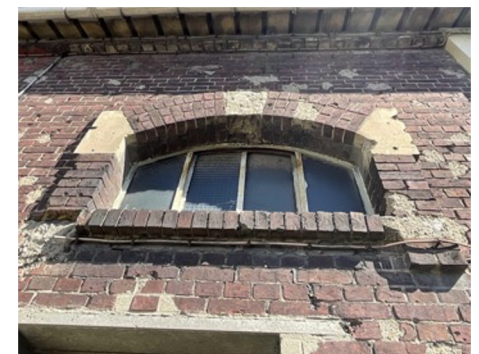
Les bâtiments présentent des dégâts ponctuels: fissures, base de poteau abîmée, percements, enfoncements.

Un des bâtiment présente de nombreuses infiltrations.

La totalité des bâtiments en briques sont à rejointoyer.

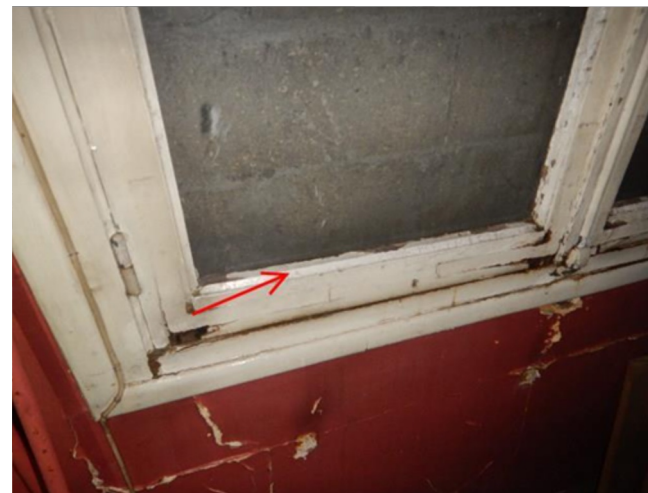
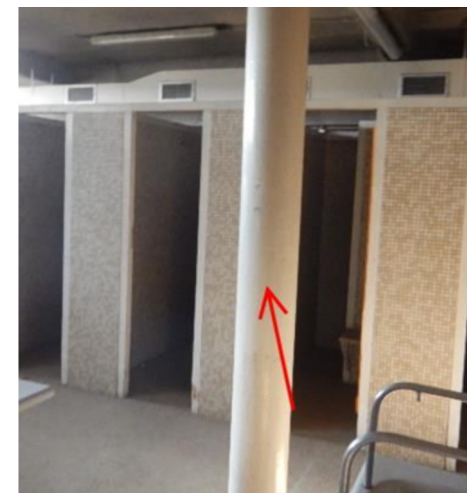
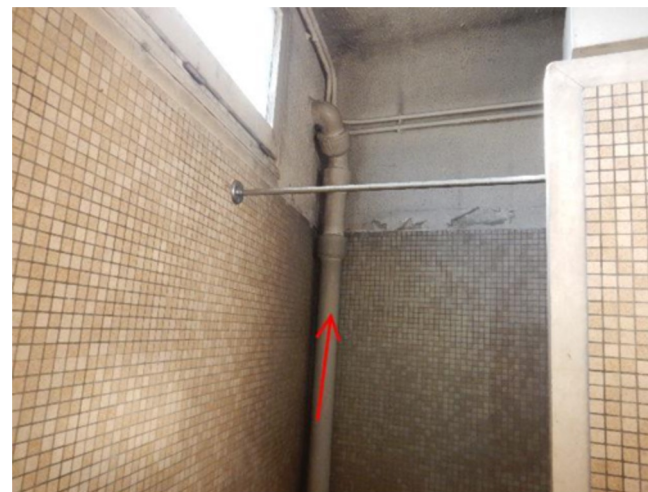
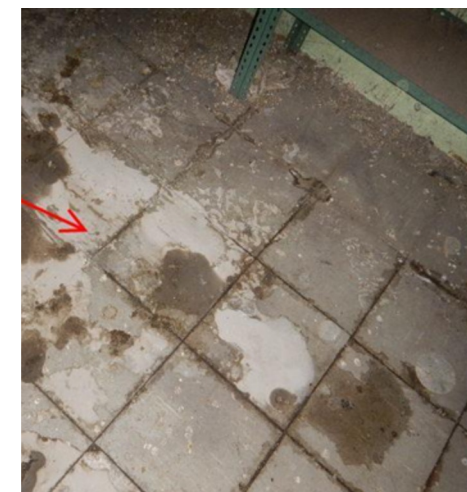
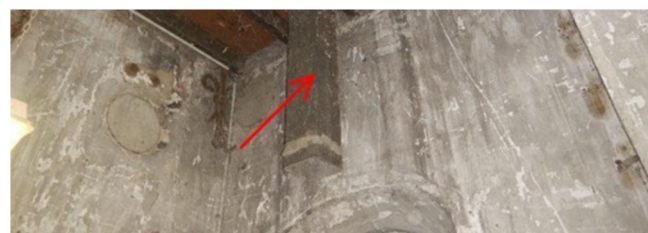
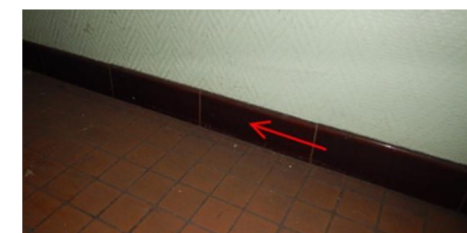
La présence d'amiante a été décelée dans plusieurs bâtiments au niveau des colles de revêtements de sol, des conduits en fibro-ciment, mastics de vitrages, etc.

Absence de plomb (manque de diagnostic en A, E, G, H).

La présence d'amiante n'est pas bloquante pour le projet, elle nécessitera une phase de désamiantage.

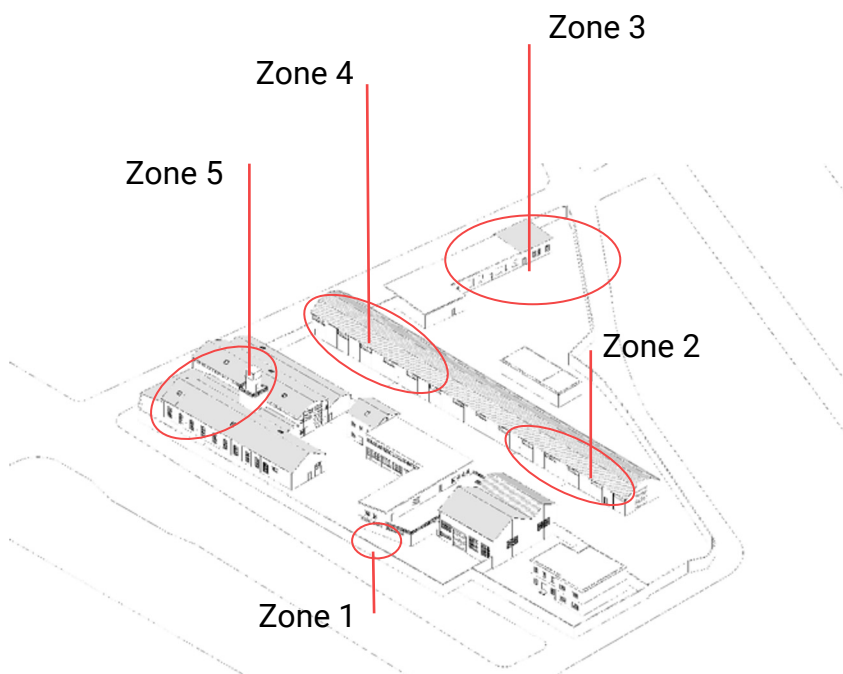
Plan de pollution des sols entre 0 et 1m

Le rapport de l'étude sur la pollution des sols cite 5 zones polluées sur la parcelle. Toutefois, "l'excès de risque est inférieur à l'excès de risque considéré comme acceptable (ERI=10-5)".
