## 2. Fiche identité bâtiments **Bâtiment A1**

## 2. Fiche identité bâtiments **Bâtiment A2**

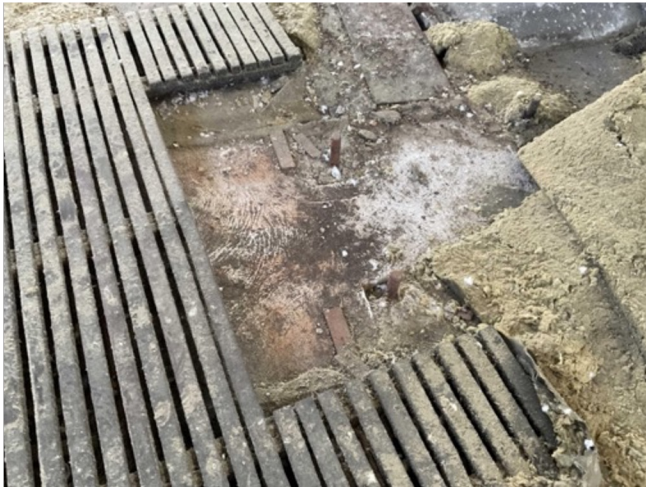
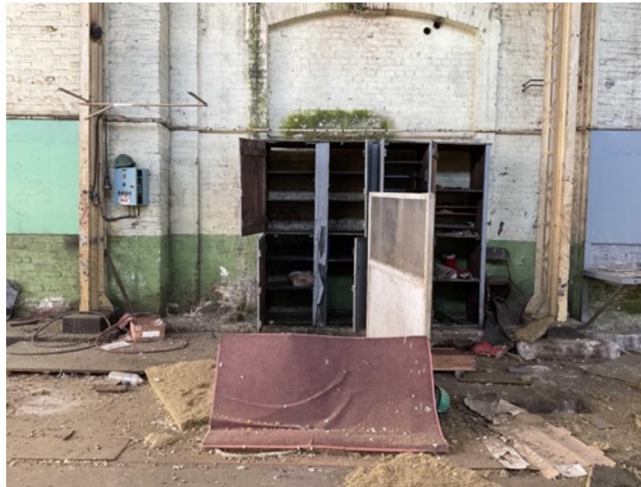
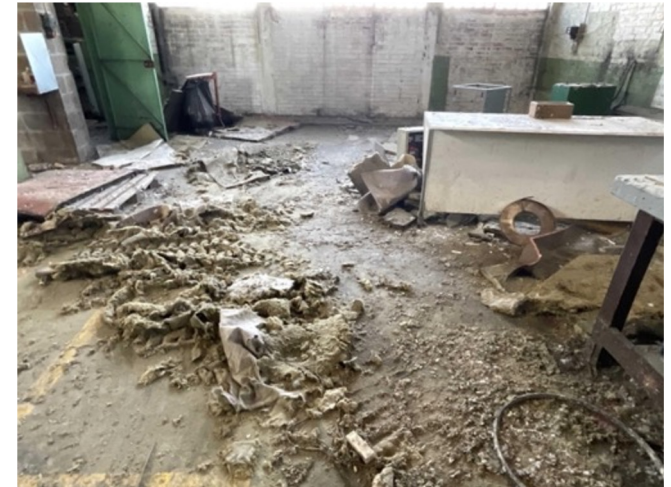
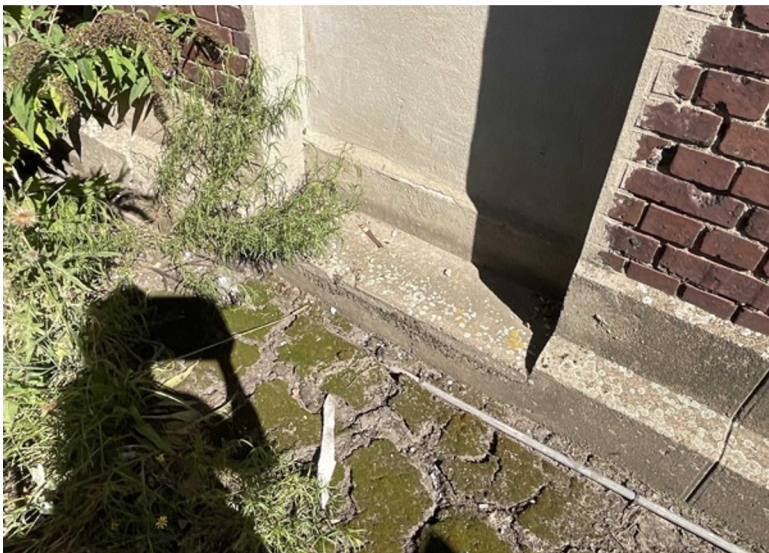
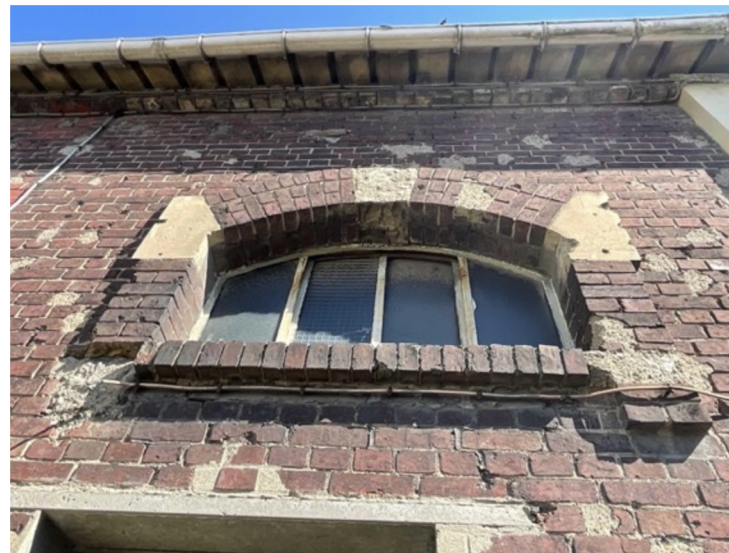
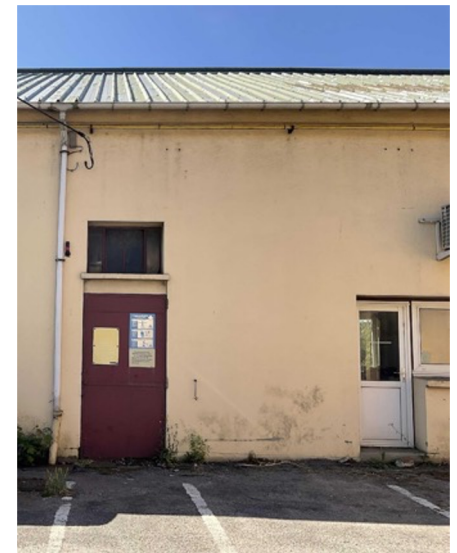
**Pathologies :** La structure est sans désordre apparent. L'état du second œuvre est très dégradé, lié à l'intrusion de nombreux pigeons depuis l'abandon du bâtiment.

La toiture et les zingueries sont notées comme dégradées et les murs à rejointoyer (étude requalification J-B Cremnitzer 2012).

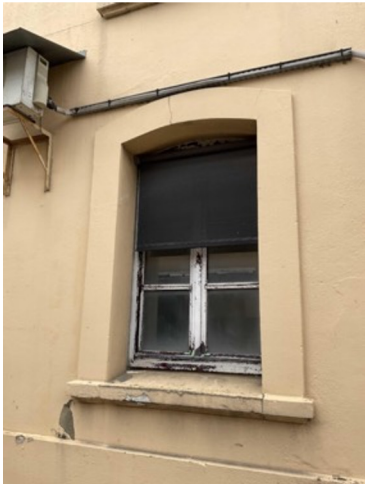
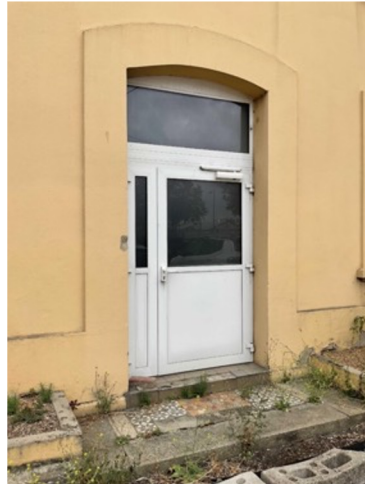
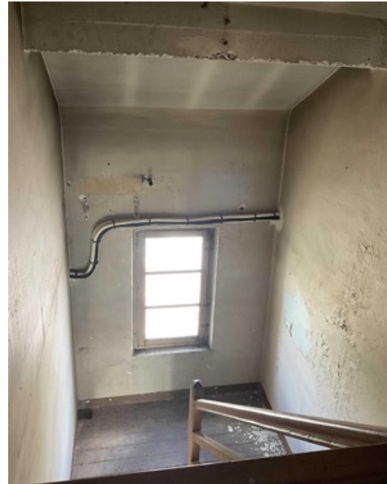
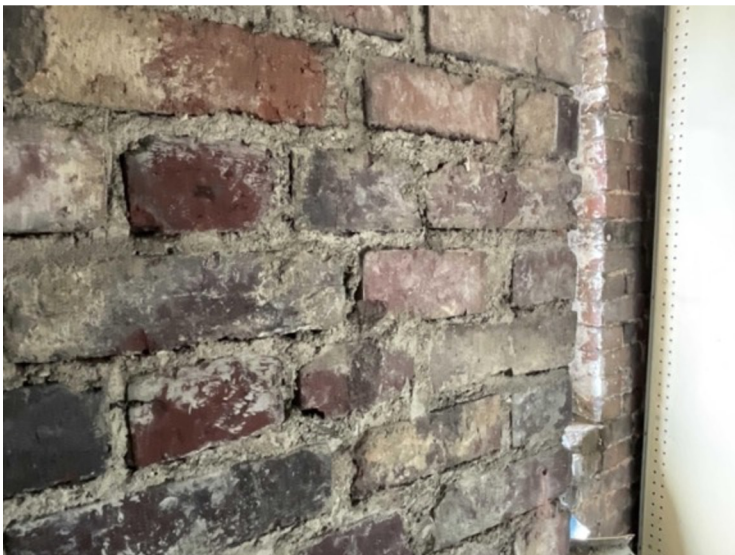
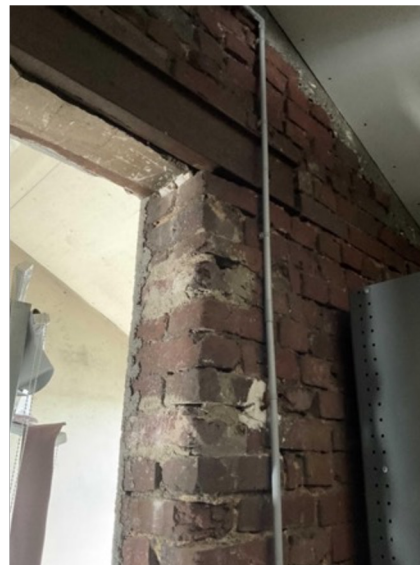
**Pathologies** : La structure est sans désordre apparent. Le second œuvre est encore en bon état.

La toiture est notée comme dégradée, la souche de cheminée et les murs à rejointoyer (étude requalification J-B Cremnitzer 2012).

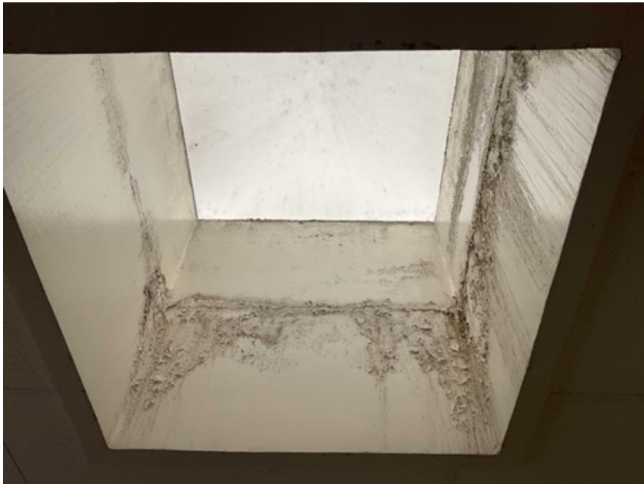
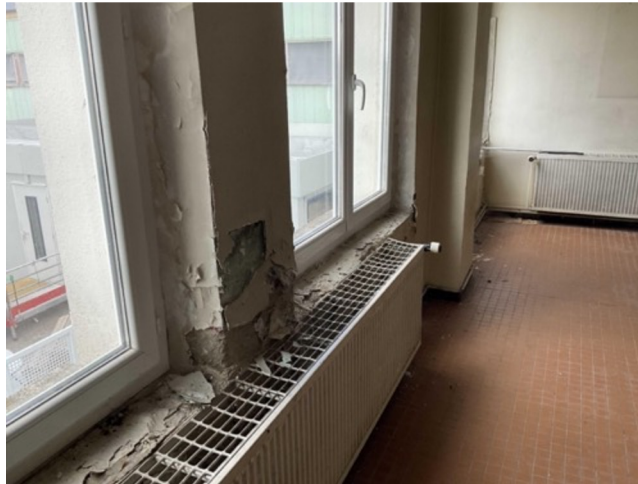
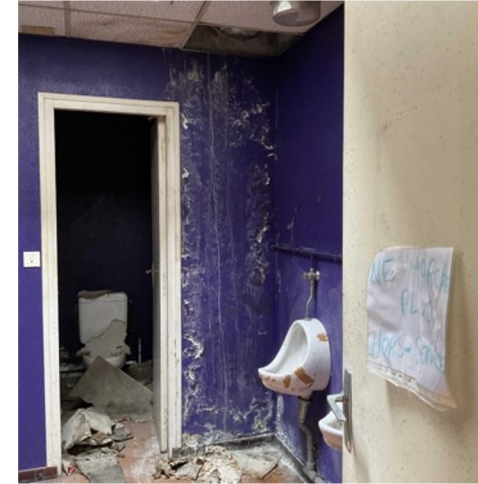
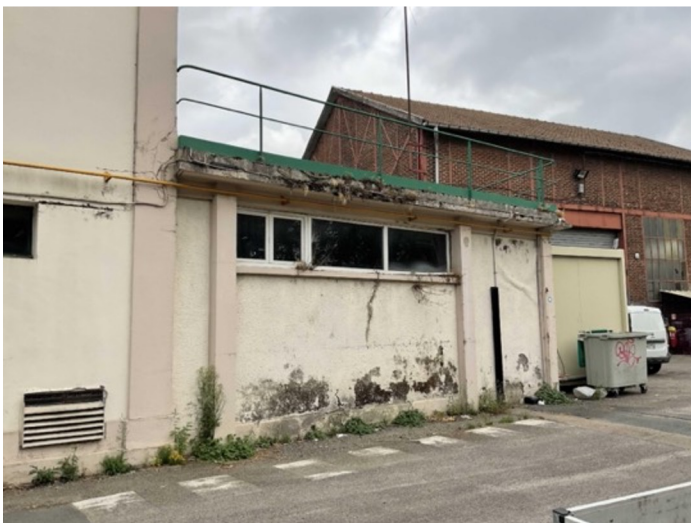
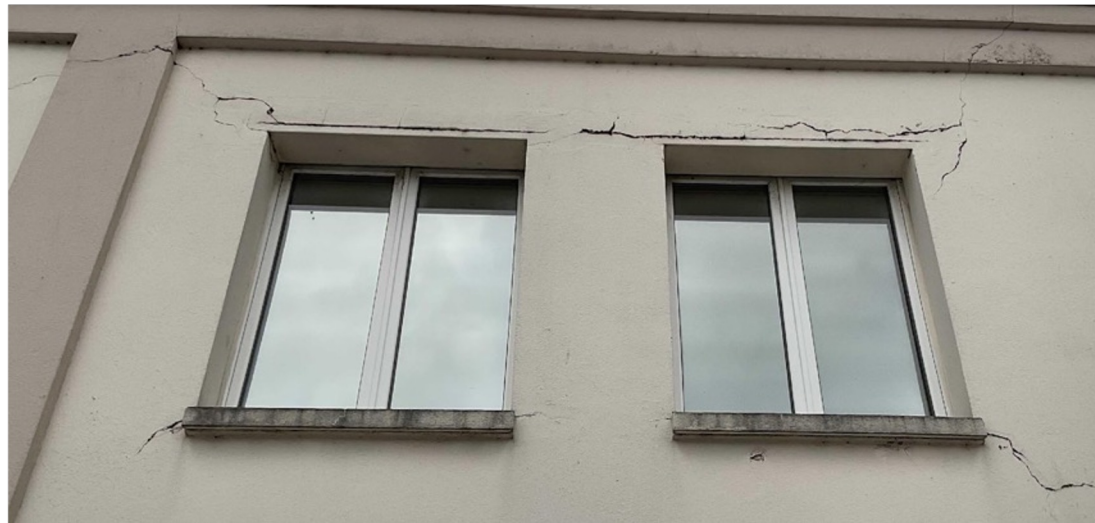
**Pathologies:** La structure a des désordres ponctuels sur les façades sud et ouest, qui présentent des fissures et de nombreuses traces d'infiltration d'eau.

Le plancher semble affaissé au R+1 dans un des bureaux.

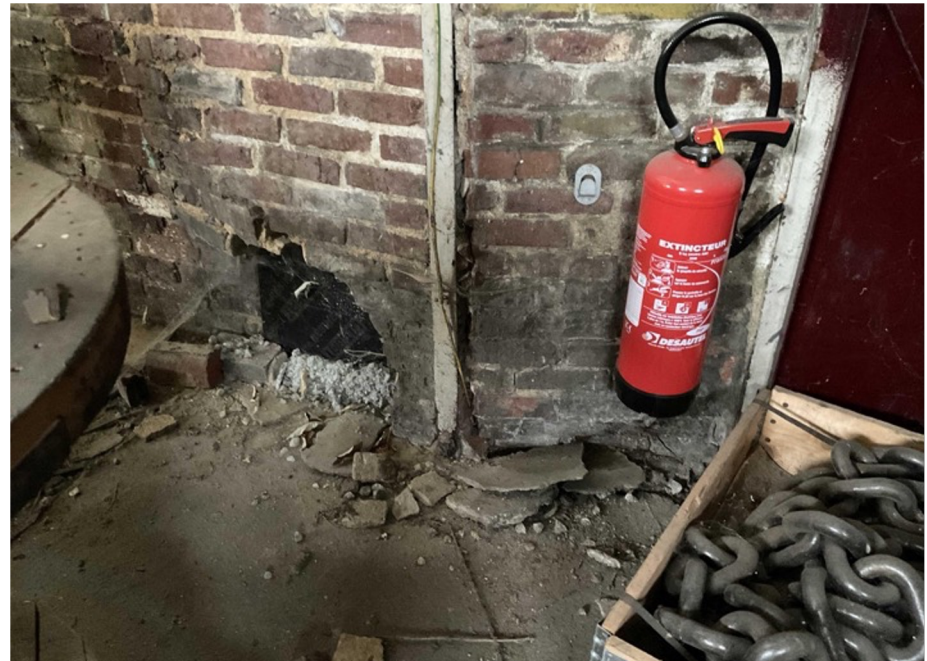
**Pathologies:** Une partie ponctuelle de la façade sud présente un important flambement, lié à un impact avec un véhicule. Rejointement des façades nécessaires et reprise éventuelle des pieds de poteaux.

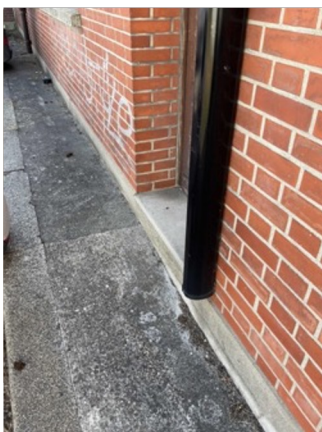
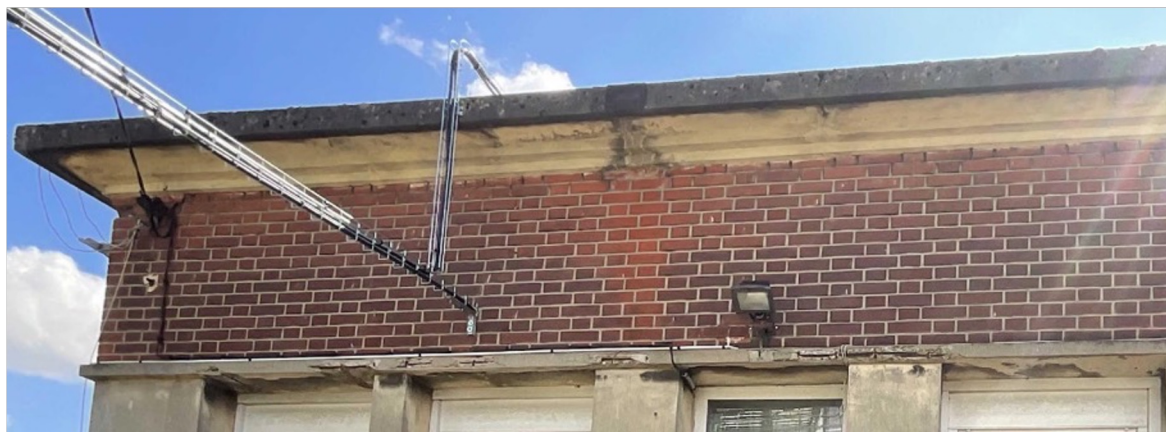
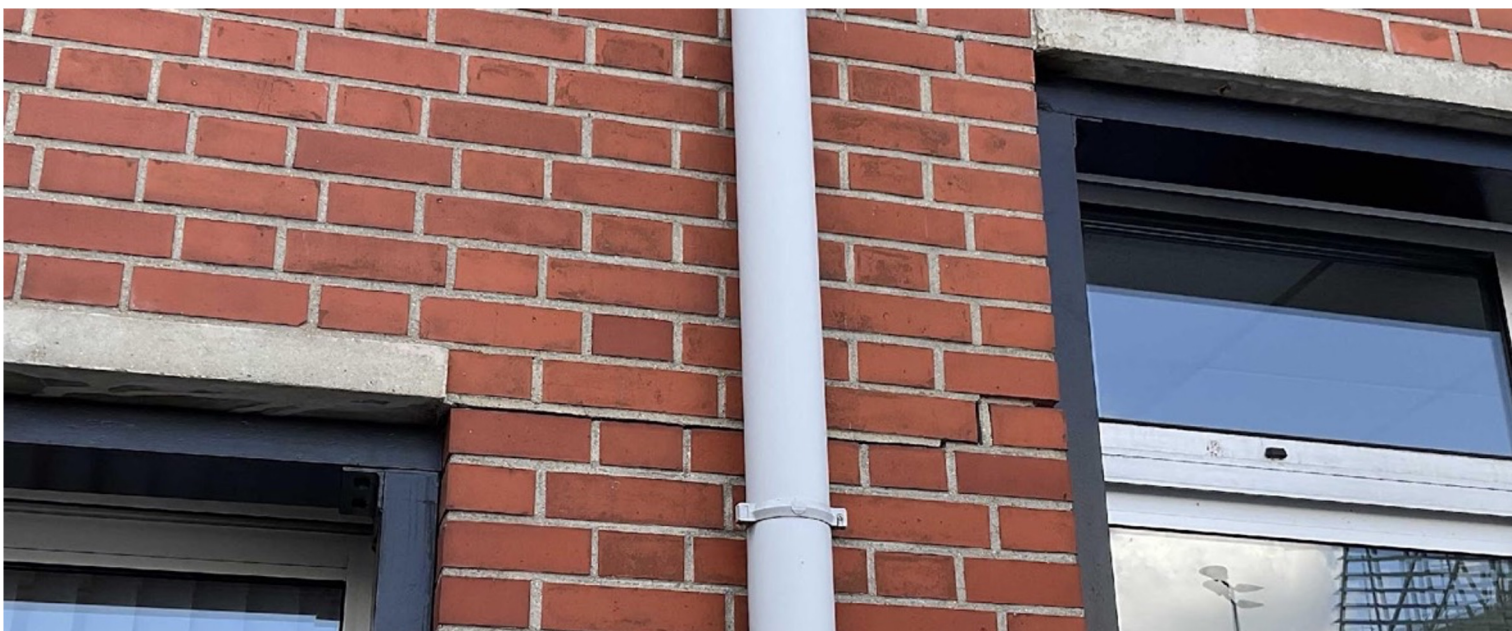
**Pathologies :** Rejointoiement nécessaire des briques et reprise ponctuelle des structures béton (épaufrures). Deux reprises des baies par cadre acier réalisées suite à apparition fissures en façade est.
