## Rapport de mission de repérage des matériaux et produits contenant de l'amiante avant démolition (Listes C de l'annexe 13-9 du Code de la Santé publique)

Numéro de dossier : 19/IMO/5334

Date du repérage : 06/05/2019

| Adresse | Rue : ..... <b>Bâtiment du Triangle Béthencourt</b><br>Bât., escalier, niveau, appartement n°, lot n° :<br><b>Lot numéro Non communiqué,</b><br>Code postal, ville : <b>. 76100 ROUEN</b> |

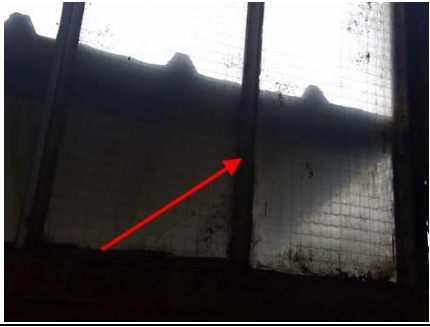
| | <p>Photo n° PhA001<br/>Localisation : Bâtiment D - Gardien<br/>Ouvrage : fenêtres<br/>Partie d'ouvrage : Joint Vitrage<br/>Description : Joint Vitrage<br/>Localisation sur croquis : P001</p> |

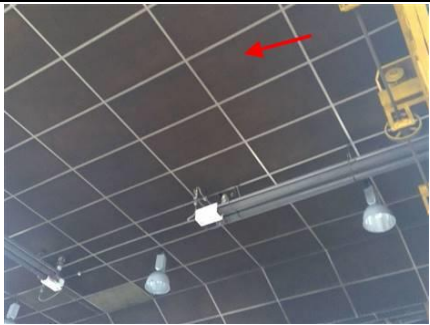
| | <p>Photo n° PhA003<br/> Localisation : Bâtiment D - Pièce<br/> Ouvrage : Flocages, Calorifugeages, Faux plafonds<br/> Partie d'ouvrage : Faux plafonds<br/> Description : Faux plafonds<br/> Localisation sur croquis : P003</p> |

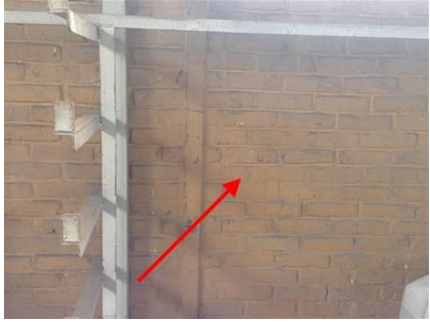
| | <p>Photo n° PhA004<br/> Localisation : Bâtiment D - Pièce<br/> Ouvrage : Revêtements de murs<br/> Partie d'ouvrage : Peinture<br/> Description : Peinture<br/> Localisation sur croquis : P004</p> |

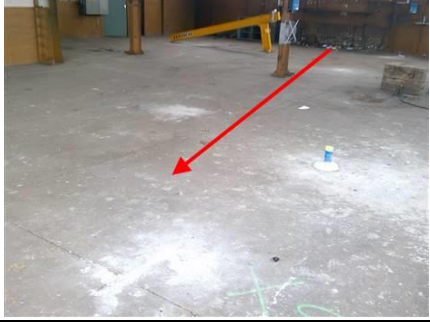
| | <p>Photo n° PhA005<br/> Localisation : Bâtiment D - Gardien<br/> Ouvrage : Revêtements de sol (l'analyse doit concerner chacune des couches du revêtement)<br/> Partie d'ouvrage : Dalles Béton<br/> Description : Dalles Béton<br/> Localisation sur croquis : P005</p> |

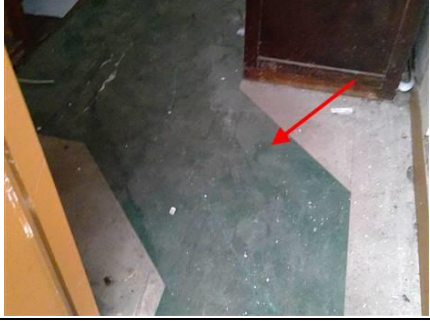
| | <p>Photo n° PhA006<br/> Localisation : Bâtiment D - Loge<br/> Ouvrage : Revêtements de sol (l'analyse doit concerner chacune des couches du revêtement)<br/> Partie d'ouvrage : Revêtement plastique avec sous-couche<br/> Description : Revêtement plastique avec sous-couche<br/> Localisation sur croquis : P006</p> |

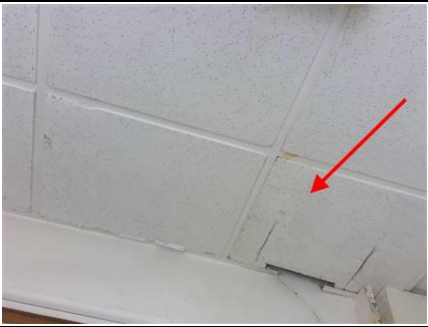
| | <p>Photo n° PhA008<br/> Localisation : Bâtiment D - Gardien<br/> Ouvrage : Flocages, Calorifugeages, Faux plafonds<br/> Partie d'ouvrage : Faux plafonds<br/> Description : Faux plafonds<br/> Localisation sur croquis : P008</p> |

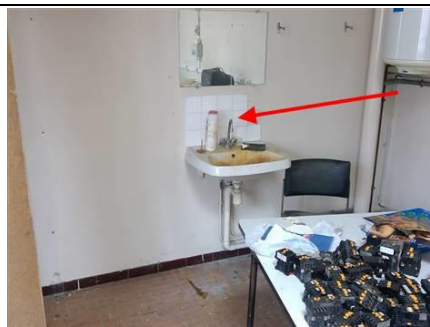
Photo n° PhA013  
Localisation : Batiment C2 RDC - Réserve  
Ouvrage : Revêtements de murs  
Partie d'ouvrage : Colle faïence  
Description : Colle faïence  
Localisation sur croquis : P014

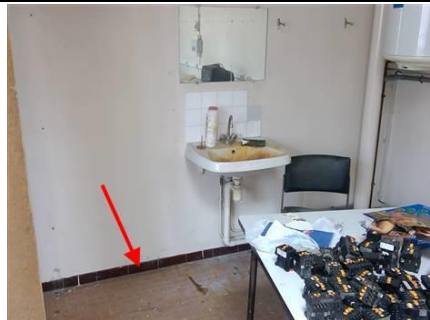
Photo n° PhA014  
Localisation : Batiment C2 RDC - Vestiaires  
Ouvrage : Revêtements de murs ( plinthes )  
Partie d'ouvrage : Colles des carrelages ( plinthes )  
Description : Colles des carrelages ( plinthes )  
Localisation sur croquis : P015

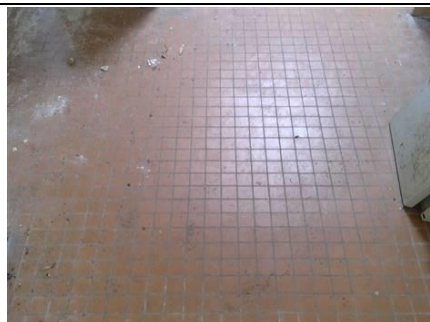
Photo n° PhA015  
Localisation : Batiment C2 RDC - Vestiaires  
Ouvrage : Revêtements de sol  
Partie d'ouvrage : Colles des carrelages  
Description : Colles des carrelages  
Localisation sur croquis : P016

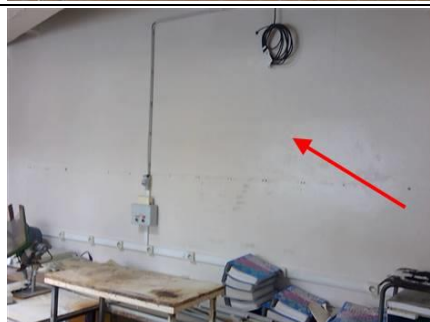
Photo n° PhA016  
Localisation : Batiment C2 RDC - Réserve  
Ouvrage : Revêtements de murs  
Partie d'ouvrage : Peinture + enduit  
Description : Peinture + enduit  
Localisation sur croquis : P017

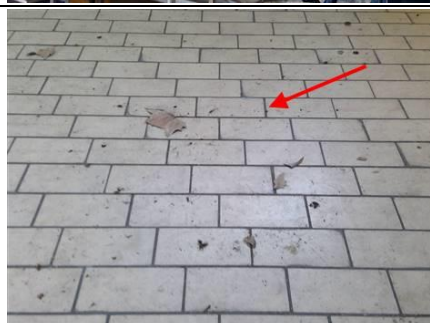
Photo n° PhA017  
Localisation : Bâtiment C1 RDC - Hall appel  
Ouvrage : Revêtements de murs  
Partie d'ouvrage : Colles des carrelages  
Description : Colles des carrelages  
Localisation sur croquis : P018

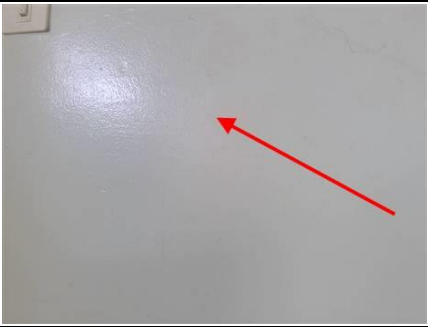
| | <p>Photo n° PhA018<br/> Localisation : Bâtiment C1 RDC - Hall appel<br/> Ouvrage : Revêtements de murs<br/> Partie d'ouvrage : Peinture + Plâtre<br/> Description : Peinture + Plâtre<br/> Localisation sur croquis : P019</p> |

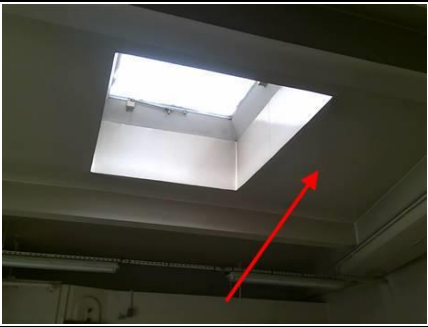
| | <p>Photo n° PhA023<br/> Localisation : Batiment C2 RDC - Réserve<br/> Ouvrage : Revêtements plafond<br/> Partie d'ouvrage : Plâtre<br/> Description : Plâtre<br/> Localisation sur croquis : P024</p> |

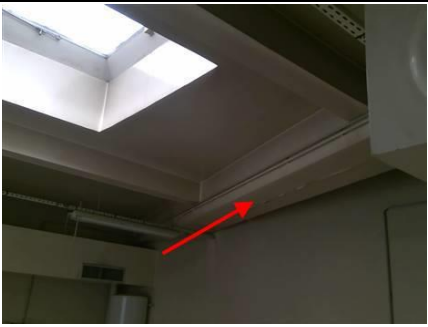
| | <p>Photo n° PhA024<br/> Localisation : Batiment C2 RDC - Douche 1<br/> Ouvrage : plafond poutre<br/> Partie d'ouvrage : Béton<br/> Description : Béton<br/> Localisation sur croquis : P025</p> |

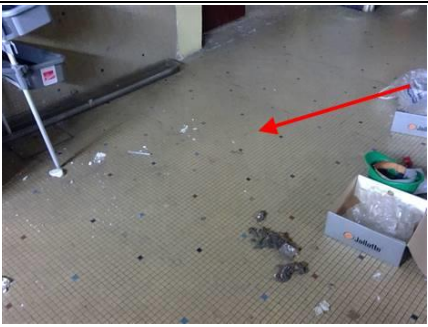
| | <p>Photo n° PhA025<br/> Localisation : Batiment C2 RDC - Douche 1<br/> Ouvrage : Revêtements de sol<br/> Partie d'ouvrage : Colles des carrelages<br/> Description : Colles des carrelages<br/> Localisation sur croquis : P026</p> |

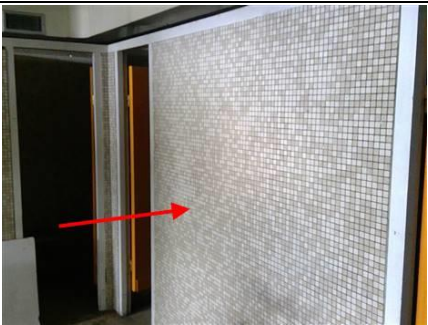
| | <p>Photo n° PhA026<br/> Localisation : Batiment C2 RDC - Douche 2<br/> Ouvrage : Revêtements de murs<br/> Partie d'ouvrage : Colles des faïences<br/> Description : Colles des faïences<br/> Localisation sur croquis : P027</p> |

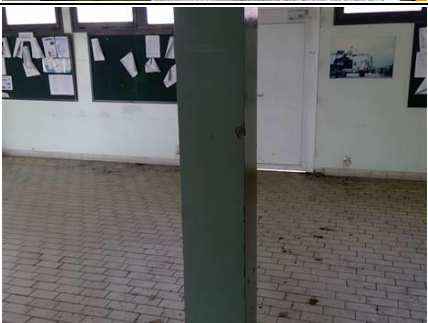
| | <p>Photo n° PhA027<br/> Localisation : Bâtiment C1 RDC - Hall appel<br/> Ouvrage : Poteaux (périphériques et intérieurs)<br/> Partie d'ouvrage : Entourage de poteaux<br/> Description : Entourage de poteaux<br/> Localisation sur croquis : P029</p> |

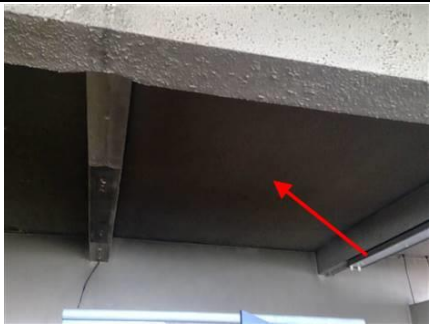
| | <p>Photo n° PhA028<br/> Localisation : Batiment C2 RDC - Douche 1<br/> Ouvrage : Plafonds<br/> Partie d'ouvrage : Enduits + peinture<br/> Description : Enduits + peinture<br/> Localisation sur croquis : P030</p> |

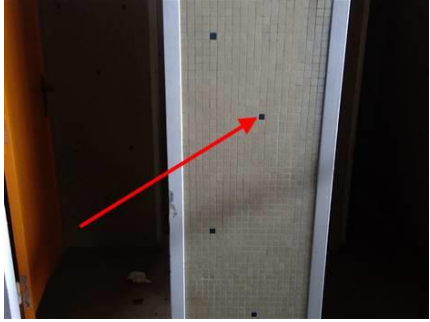
| | <p>Photo n° PhA029<br/> Localisation : Batiment C2 RDC - Douche 1<br/> Ouvrage : Revêtements de murs<br/> Partie d'ouvrage : Colles des faïences<br/> Description : Colles des faïences<br/> Localisation sur croquis : P031</p> |

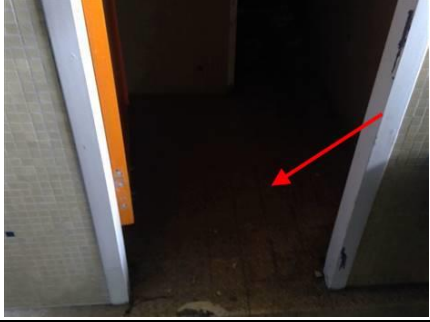
| | <p>Photo n° PhA030<br/> Localisation : Batiment C2 RDC - Douche 1<br/> Ouvrage : Revêtements de sol ( douche )<br/> Partie d'ouvrage : Colles des carrelages<br/> Description : Colles des carrelages<br/> Localisation sur croquis : P032</p> |

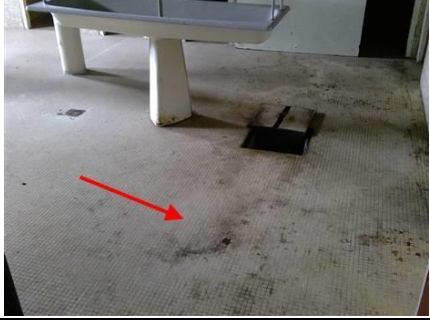
| | <p>Photo n° PhA031<br/> Localisation : Batiment C2 RDC - Douche 2<br/> Ouvrage : Revêtements de murs<br/> Partie d'ouvrage : Colles des carrelages<br/> Description : Colles des carrelages<br/> Localisation sur croquis : P033</p> |

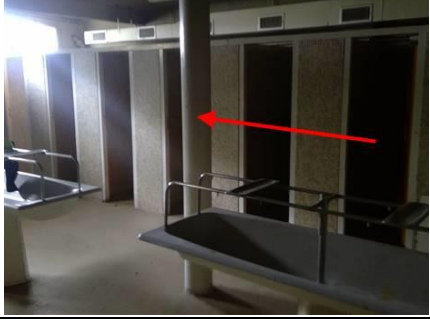
| | <p>Photo n° PhA032<br/> Localisation : Batiment C2 RDC - Douche 2<br/> Ouvrage : Poteaux (périphériques et intérieurs)<br/> Partie d'ouvrage : Entourage de poteaux (fibres-ciment)<br/> Description : Entourage de poteaux (fibres-ciment)<br/> Localisation sur croquis : P034</p> |

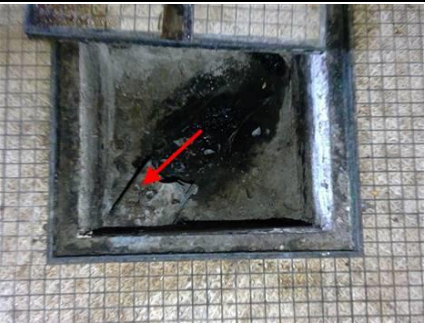
Conduits fibres-ciment (Bâtiment C2 RDC - Douche 2)  
Joint de fenêtres (Bâtiment C1 RDC - Hall appel)  
Joint de fenêtres (Bâtiment C1 RDC - Bureau 1)  
Revêtement plastique avec sous-couche (Bâtiment C1 RDC - Bureau 1)  
Joint de fenêtres (Bâtiment C1 RDC - Bureau 2)  
Revêtement plastique avec sous-couche (Bâtiment C1 RDC - Bureau 2)  
Joint de fenêtres (Bâtiment C1 RDC - Bureau 3)  
Revêtement plastique avec sous-couche (Bâtiment C1 RDC - Bureau 3)  
Revêtement plastique avec sous-couche (Bâtiment C1 RDC - Dégagement)  
Conduits fibres-ciment (Bâtiment C1 RDC - Dégagement)  
Conduits fibres-ciment (Bâtiment C1 RDC - Wc 1)  
Conduits fibres-ciment (Bâtiment C1 RDC - Wc 1)  
Conduits fibres-ciment (Bâtiment C1 RDC - Wc 2)  
Joint de fenêtres (Bâtiment C1 RDC - Réserve)  
Revêtement plastique avec sous-couche (Bâtiment C1 RDC - Réserve)  
Joint de fenêtres (Bâtiment C1 RDC - Bureau 4)  
Revêtement plastique avec sous-couche (Bâtiment C1 RDC - Bureau 4)

| | <p>Photo n° PhA033<br/> Localisation : Bâtiment C2 RDC - Douche 2<br/> Ouvrage : Conduits de vapeur, fumée, échappement<br/> Partie d'ouvrage : Conduits fibres-ciment<br/> Description : Conduits fibres-ciment<br/> Localisation sur croquis : P035</p> |

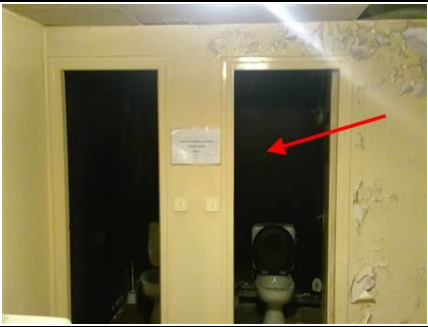
| | <p>Photo n° PhA038<br/> Localisation : Bâtiment C2 RDC - Wc<br/> Ouvrage : Revêtements de murs<br/> Partie d'ouvrage : Peinture<br/> Description : Peinture<br/> Localisation sur croquis : P040</p> |

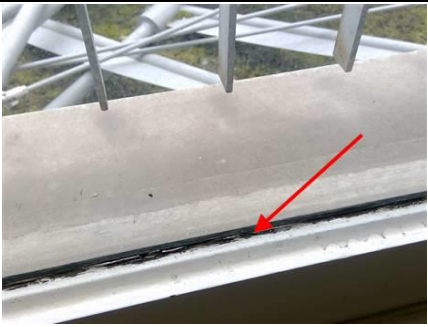
| | <p>Photo n° PhA039<br/> Localisation : Bâtiment C1 RDC - Hall appel<br/> Ouvrage : Fenêtres<br/> Partie d'ouvrage : Joint de fenêtres<br/> Description : Joint de fenêtres<br/> Localisation sur croquis : P041</p> |

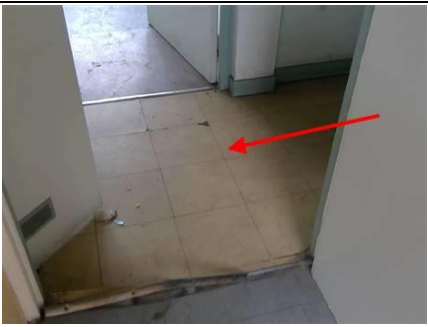
| | <p>Photo n° PhA040<br/> Localisation : Bâtiment C1 RDC - Bureau 1<br/> Ouvrage : Revêtements de sol (l'analyse doit concerner chacune des couches du revêtement)<br/> Partie d'ouvrage : Revêtement plastique avec sous-couche<br/> Description : Revêtement plastique avec sous-couche<br/> Localisation sur croquis : P042</p> |

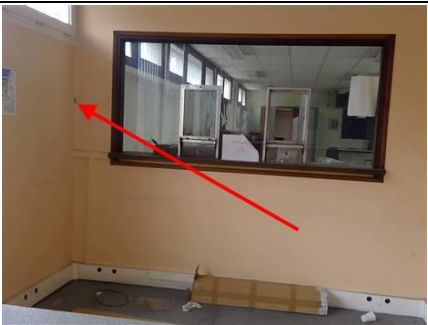
| | <p>Photo n° PhA041<br/> Localisation : Bâtiment C1 RDC - Bureau 1<br/> Ouvrage : Cloisons légères ou préfabriquées<br/> Partie d'ouvrage : Jonctions entre panneaux préfabriqués et pieds/têtes de cloisons (carton)<br/> Description : Jonctions entre panneaux préfabriqués et pieds/têtes de cloisons (carton)<br/> Localisation sur croquis : P043</p> |

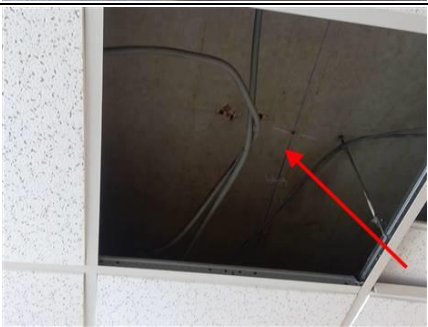
| | <p>Photo n° PhA042<br/> Localisation : Bâtiment C1 RDC - Hall appel<br/> Ouvrage : Plafonds<br/> Partie d'ouvrage : Enduits ciment<br/> Description : Enduits ciment<br/> Localisation sur croquis : P044</p> |

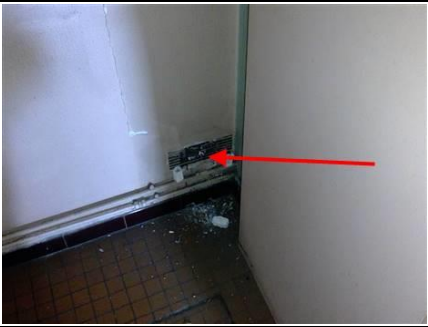
| | <p>Photo n° PhA043<br/> Localisation : Bâtiment C1 RDC - Wc 1<br/> Ouvrage : Conduits de fluides (air, eaux, autres fluides)<br/> Partie d'ouvrage : Conduits fibres-ciment<br/> Description : Conduits fibres-ciment<br/> Localisation sur croquis : P045</p> |

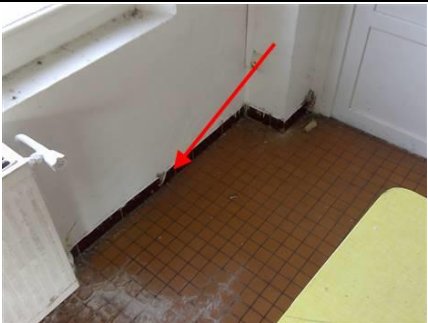
| | <p>Photo n° PhA048<br/> Localisation : Bâtiment C2 1er étage - Dégagement<br/> Ouvrage : Revêtements de murs ( plinthes )<br/> Partie d'ouvrage : Colles des plinthes<br/> Description : Colles des plinthes<br/> Localisation sur croquis : P050</p> |

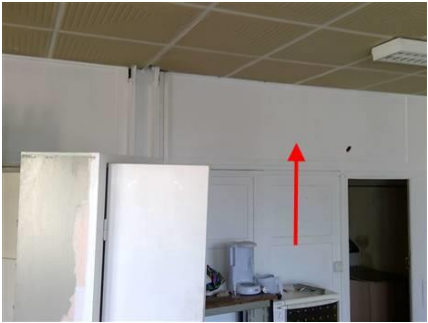
| | <p>Photo n° PhA049<br/> Localisation : Bâtiment C2 1er étage - Cuisine<br/> Ouvrage : Cloisons légères ou préfabriquées<br/> Partie d'ouvrage : Panneaux de cloisons<br/> Description : Panneaux de cloisons<br/> Localisation sur croquis : P051</p> |

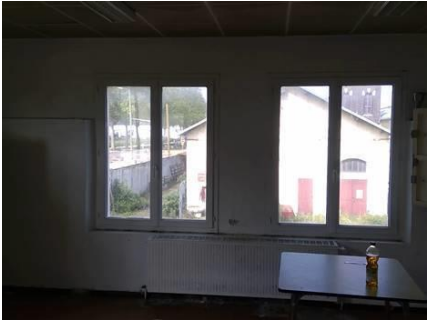
| | <p>Photo n° PhA050<br/> Localisation : Bâtiment C2 1er étage - Cuisine<br/> Ouvrage : Revêtements de murs<br/> Partie d'ouvrage : Sous-couche des tissus muraux<br/> Description : Sous-couche des tissus muraux<br/> Localisation sur croquis : P052</p> |

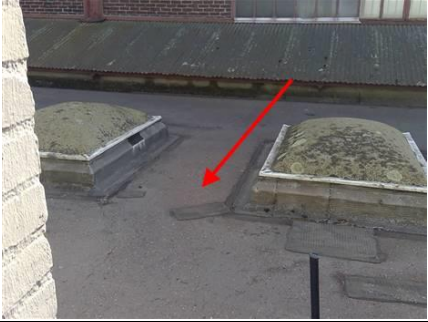
| | <p>Photo n° PhA051<br/> Localisation : Bâtiment C2 1er étage - Terrasse<br/> Ouvrage : Revêtements bitumineux d'étanchéité<br/> Partie d'ouvrage : Bardeaux d'asphalte<br/> Description : Bardeaux d'asphalte<br/> Localisation sur croquis : P053</p> |

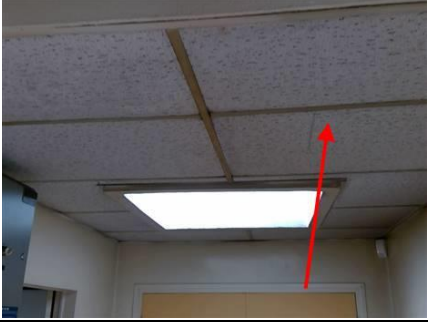
| | <p>Photo n° PhA052<br/> Localisation : Bâtiment C2 1er étage - Dégagement<br/> Ouvrage : Flocages, Calorifugeages, Faux plafonds<br/> Partie d'ouvrage : Faux plafonds<br/> Description : Faux plafonds<br/> Localisation sur croquis : P054</p> |

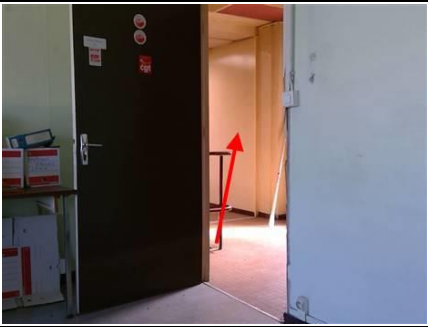
| | <p>Photo n° PhA053<br/>Localisation : Bâtiment C2 1er étage - Dégagement<br/>Ouvrage : Revêtements de murs<br/>Partie d'ouvrage : Enduit + peinture<br/>Description : Enduit + peinture<br/>Localisation sur croquis : P055</p> |

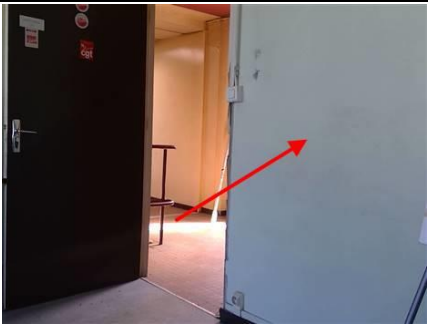
| | <p>Photo n° PhA054<br/>Localisation : Bâtiment C2 1er étage - Bureau 2<br/>Ouvrage : Revêtements de murs<br/>Partie d'ouvrage : Peinture<br/>Description : Peinture<br/>Localisation sur croquis : P056</p> |

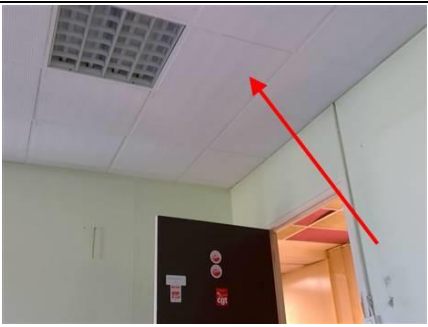
| | <p>Photo n° PhA055<br/>Localisation : Bâtiment C2 1er étage - Bureau 2<br/>Ouvrage : Flocages, Calorifugeages, Faux plafonds<br/>Partie d'ouvrage : Faux plafonds<br/>Description : Faux plafonds<br/>Localisation sur croquis : P057</p> |

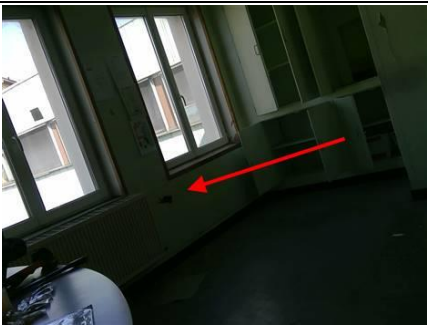
| | <p>Photo n° PhA056<br/>Localisation : Bâtiment C2 1er étage - Bureau 2<br/>Ouvrage : Cloisons (légères et préfabriquées), Gaines et Coffres verticaux<br/>Partie d'ouvrage : Panneaux de cloisons<br/>Description : Panneaux de cloisons<br/>Localisation sur croquis : P058</p> |

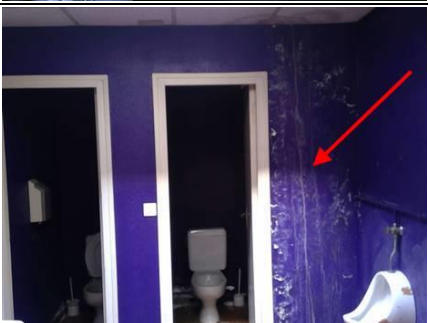
| | <p>Photo n° PhA057<br/>Localisation : Bâtiment C2 1er étage - Sanitaires<br/>Ouvrage : Revêtements de murs<br/>Partie d'ouvrage : Peinture<br/>Description : Peinture<br/>Localisation sur croquis : P059</p> |

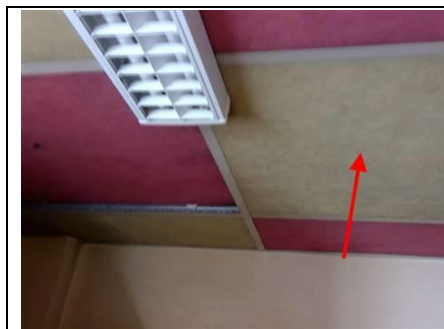
Photo n° PhA058  
Localisation : Bâtiment C2 1er étage - Dégagement  
Ouvrage : Flocages, Calorifugeages, Faux plafonds  
Partie d'ouvrage : Faux plafonds  
Description : Faux plafonds  
Localisation sur croquis : P060

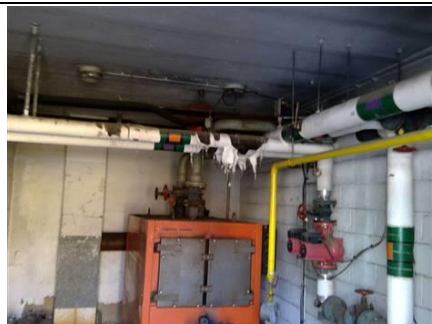
Photo n° PhA059  
Localisation : Bâtiment C2 RDC - Chaufferie  
Ouvrage : Flocages, Calorifugeages, Faux plafonds  
Partie d'ouvrage : Calorifugeages  
Description : Calorifugeages  
Localisation sur croquis : P061

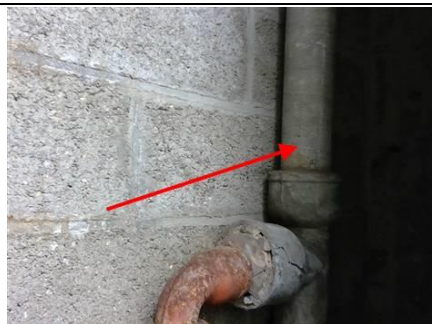
Photo n° PhA060  
Localisation : Bâtiment C1 1er étage - Dégagement  
Ouvrage : Conduits de fluides (air, eaux, autres fluides)  
Partie d'ouvrage : Conduits fibres-ciment  
Description : Conduits fibres-ciment  
Localisation sur croquis : P062

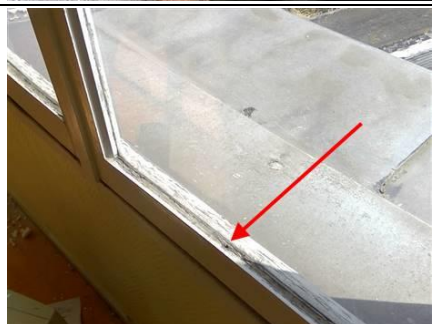
Photo n° PhA061  
Localisation : Bâtiment C1 1er étage - Bureau 8  
Ouvrage : Fenêtres  
Partie d'ouvrage : joint vitrage  
Description : joint vitrage  
Localisation sur croquis : P064

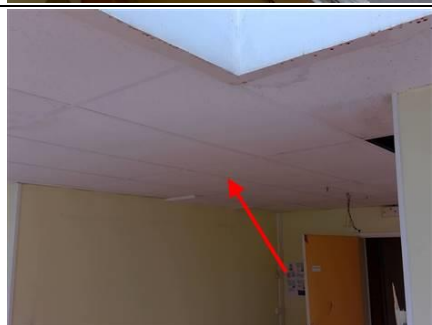
Photo n° PhA062  
Localisation : Bâtiment C1 1er étage - Bureau 8  
Ouvrage : Flocages, Calorifugeages, Faux plafonds  
Partie d'ouvrage : Faux plafonds  
Description : Faux plafonds  
Localisation sur croquis : P065

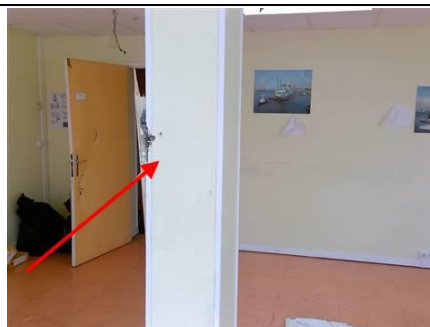
Photo n° PhA063  
Localisation : Bâtiment C1 1er étage - Bureau 1  
Ouvrage : Poteaux (périphériques et intérieurs)  
Partie d'ouvrage : Enduits  
Description : Enduits  
Localisation sur croquis : P066

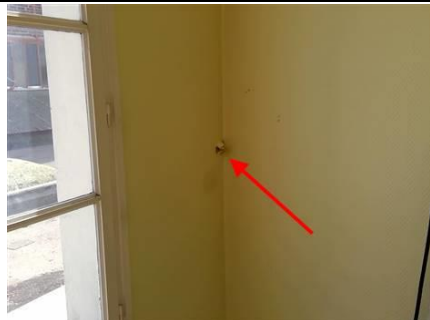
Photo n° PhA064  
Localisation : Bâtiment C1 1er étage - Bureau 4  
Ouvrage : Cloisons légères ou préfabriquées  
Partie d'ouvrage : Jonctions entre panneaux préfabriqués et pieds/têtes de cloisons (carton)  
Description : Jonctions entre panneaux préfabriqués et pieds/têtes de cloisons (carton)  
Localisation sur croquis : P067

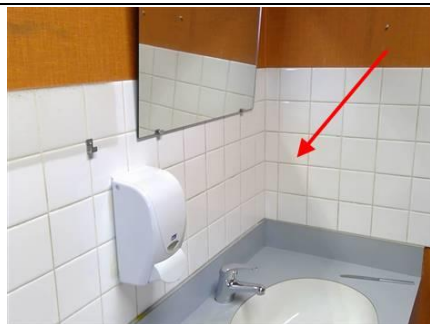
Photo n° PhA065  
Localisation : Bâtiment C1 1er étage - Sanitaires  
Ouvrage : Revêtements de murs  
Partie d'ouvrage : Colles des faïences  
Description : Colles des faïences  
Localisation sur croquis : P068

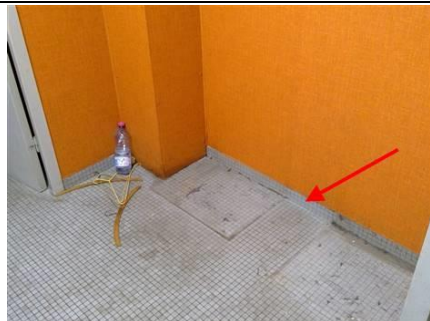
Photo n° PhA066  
Localisation : Bâtiment C1 1er étage - Sanitaires  
Ouvrage : Revêtements de murs ( plinthes )  
Partie d'ouvrage : Colles des plinthes  
Description : Colles des plinthes  
Localisation sur croquis : P069

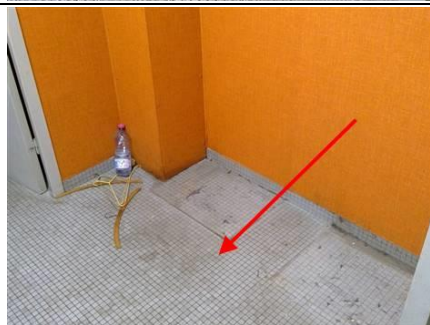
Photo n° PhA067  
Localisation : Bâtiment C1 1er étage - Sanitaires  
Ouvrage : Revêtements de sol  
Partie d'ouvrage : Colles des carrelages  
Description : Colles des carrelages  
Localisation sur croquis : P070

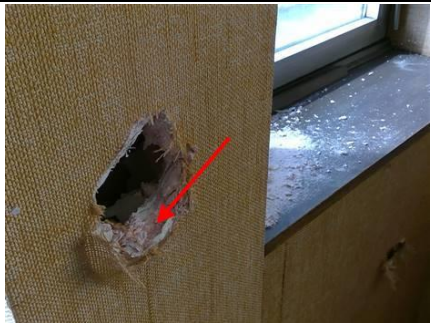
| | <p>Photo n° PhA068<br/> Localisation : Bâtiment C1 1er étage - Bureau 1<br/> Ouvrage : Poteaux (périphériques et intérieurs)<br/> Partie d'ouvrage : Entourage de poteaux (carton+plâtre)<br/> Description : Entourage de poteaux (carton+plâtre)<br/> Localisation sur croquis : P071</p> |

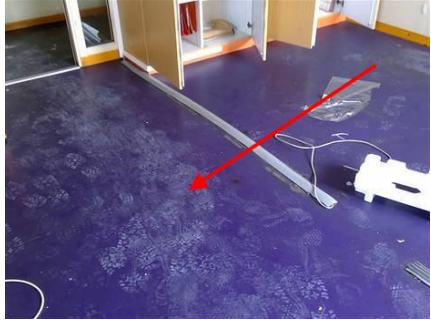
| | <p>Photo n° PhA069<br/> Localisation : Bâtiment C1 1er étage - Bureau 1<br/> Ouvrage : Revêtements de sol (l'analyse doit concerner chacune des couches du revêtement)<br/> Partie d'ouvrage : Revêtement plastique avec sous-couche<br/> Description : Revêtement plastique avec sous-couche<br/> Localisation sur croquis : P073</p> |

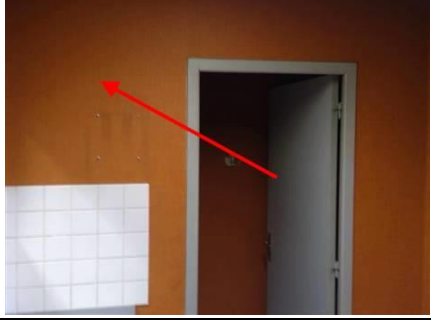
| | <p>Photo n° PhA070<br/> Localisation : Bâtiment C1 1er étage - Sanitaires<br/> Ouvrage : Murs et cloisons<br/> Partie d'ouvrage : Plâtre<br/> Description : Plâtre<br/> Localisation sur croquis : P074</p> |

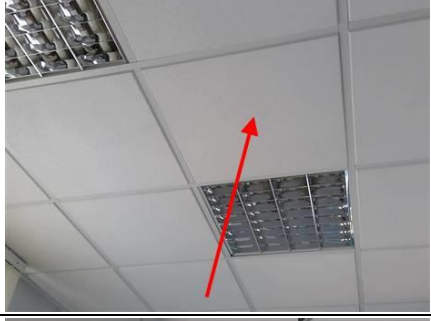
| | <p>Photo n° PhA071<br/> Localisation : Bâtiment B RDC - Bureau 1<br/> Ouvrage : Flocages, Calorifugeages, Faux plafonds<br/> Partie d'ouvrage : Faux plafonds<br/> Description : Faux plafonds<br/> Localisation sur croquis : P075</p> |

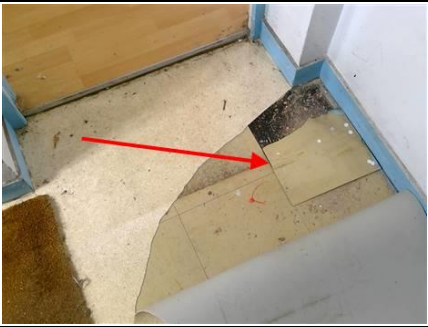
| | <p>Photo n° PhA073<br/> Localisation : Bâtiment B RDC - Bureau 1<br/> Ouvrage : Revêtements de sol (l'analyse doit concerner chacune des couches du revêtement)<br/> Partie d'ouvrage : Revêtement plastique avec sous-couche<br/> Description : Revêtement plastique avec sous-couche<br/> Localisation sur croquis : P077</p> |

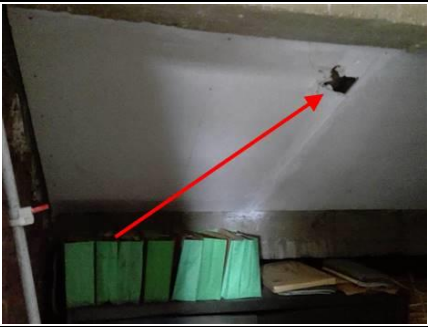
| | <p>Photo n° PhA078<br/> Localisation : Batiment B 2e étage - Réserve 1<br/> Ouvrage : Plafonds<br/> Partie d'ouvrage : Panneaux collés ou vissés<br/> Description : Panneaux collés ou vissés<br/> Localisation sur croquis : P083</p> |

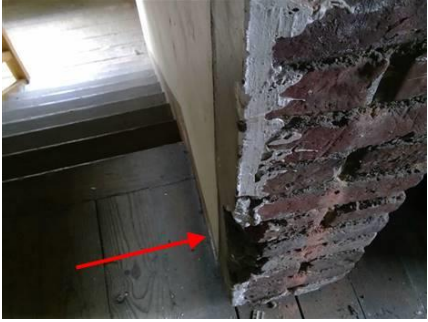
| | <p>Photo n° PhA079<br/> Localisation : Batiment B 2e étage - Réserve 1<br/> Ouvrage : Murs<br/> Partie d'ouvrage : Enduits ciment<br/> Description : Enduits ciment<br/> Localisation sur croquis : P84</p> |

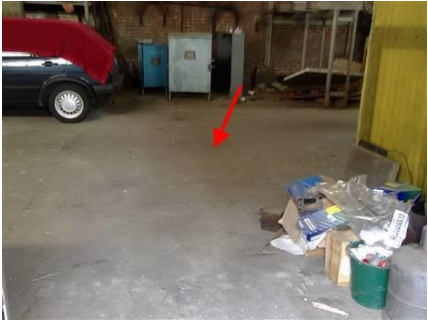
| | <p>Photo n° PhA080<br/> Localisation : Bâtiment F - Atelier<br/> Ouvrage : Revêtements de sol<br/> Partie d'ouvrage : Dalle béton<br/> Description : Dalle béton<br/> Localisation sur croquis : P085</p> |

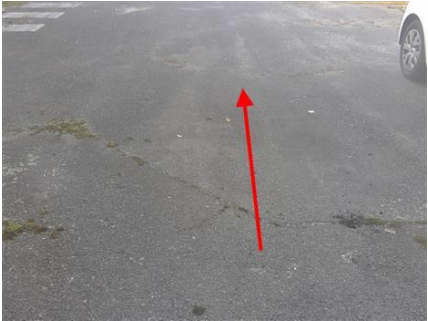
| | <p>Photo n° PhA081<br/> Localisation : Parties extérieures<br/> Ouvrage : Route<br/> Partie d'ouvrage : Enrobé<br/> Description : Enrobé<br/> Localisation sur croquis : P086</p> |

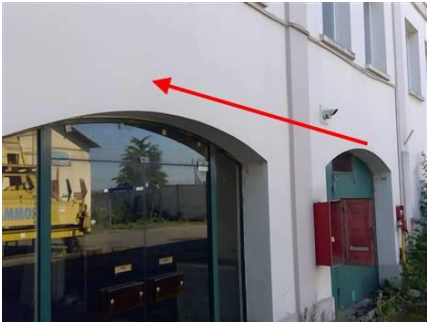
| | <p>Photo n° PhA082<br/> Localisation : Parties extérieures<br/> Ouvrage : Revêtement de mur<br/> Partie d'ouvrage : Peinture extérieure<br/> Description : Peinture extérieure<br/> Localisation sur croquis : P087</p> |

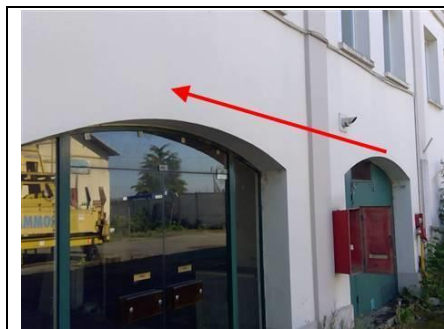
Photo n° PhA083  
Localisation : Parties extérieures  
Ouvrage : Revêtement extérieur  
Partie d'ouvrage : Enduits  
Description : Enduits  
Localisation sur croquis : P088

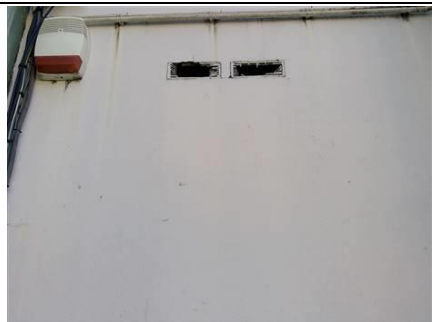
Photo n° PhA084  
Localisation : Parties extérieures  
Ouvrage : Conduits de fluides (air, eaux, autres fluides)  
Partie d'ouvrage : Conduits fibres-ciment  
Description : Conduits fibres-ciment  
Localisation sur croquis : P089

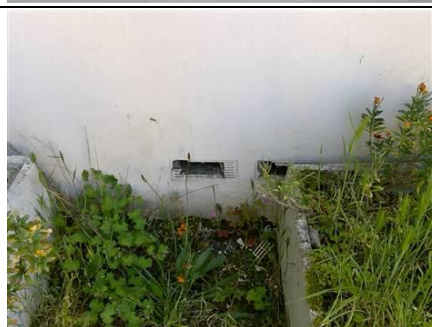
Photo n° PhA084  
Localisation : Parties extérieures  
Ouvrage : Conduits de fluides (air, eaux, autres fluides)  
Partie d'ouvrage : Conduits fibres-ciment  
Description : Conduits fibres-ciment  
Localisation sur croquis : P089

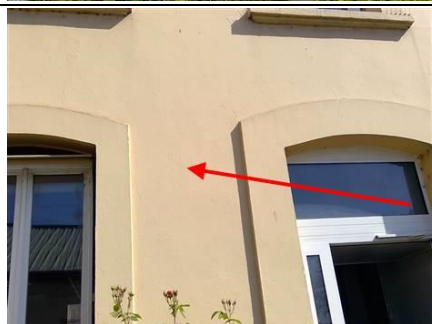
Photo n° PhA085  
Localisation : Parties extérieures  
Ouvrage : Murs  
Partie d'ouvrage : Enduit + peinture  
Description : Enduit + peinture  
Localisation sur croquis : P095
