# Triangle Béthencourt

Plan de repérage des mesures  
d'empoussièrément complémentaires

Bâtiments A / B / C

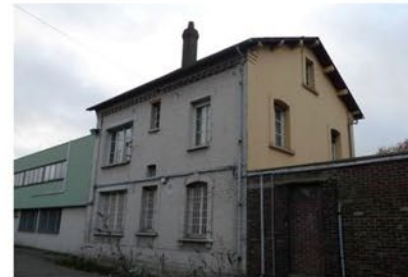
Facade extérieure

Façades et pignons enduit, façade arrière Nord en brique à rejoinoyer.
