PLAN LOCAL D'URBANISME

Documents relatifs aux cavités

Vérification de l'absence de vide en périphérie d'un effondrement

Version A du 23 juillet 2012

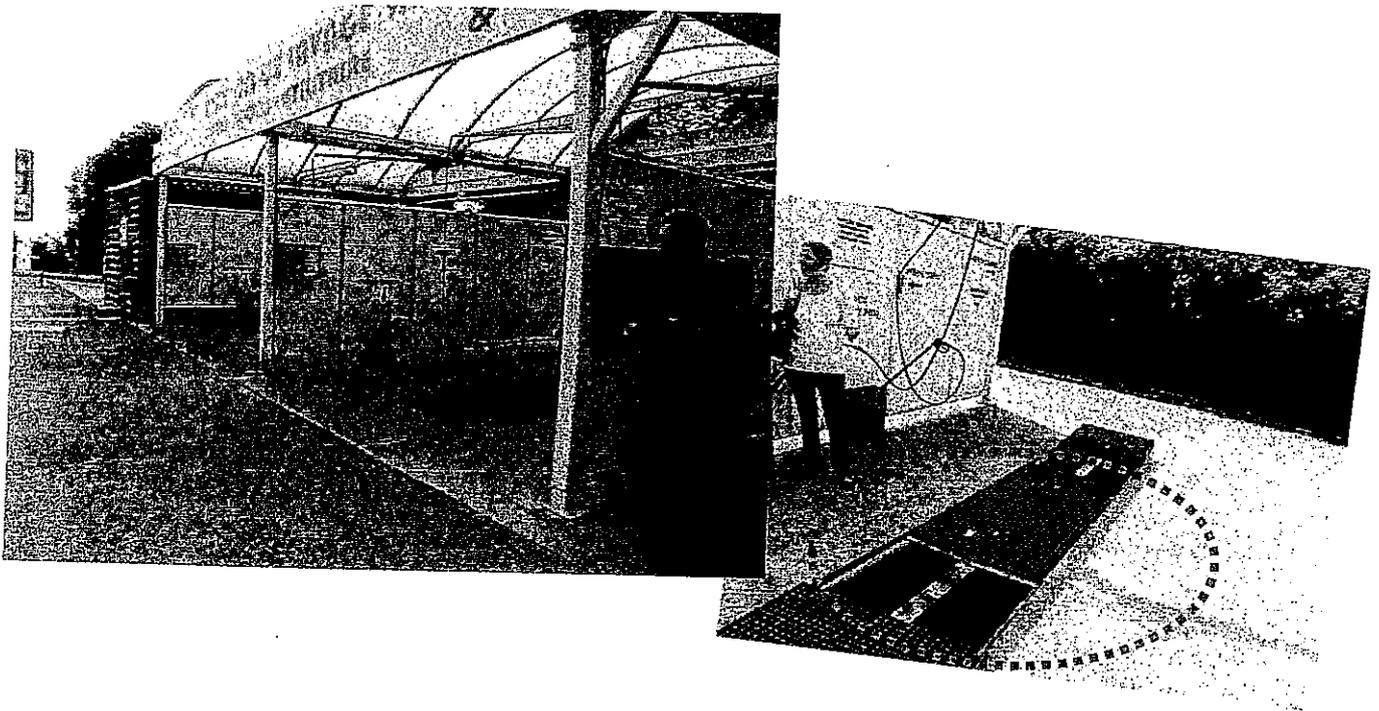
Concernant les enjeux à proximité, le phénomène touche directement la station de lavage, puisqu'il se situe sous une grille d'évacuation des eaux de lavage et il a entraîné la destruction d'un bac sous-jacent de récupération des boues de lavage.

Vue générale du site et situation de la grille de collecte des eaux de lavage sous lequel s'est développé l'effondrement

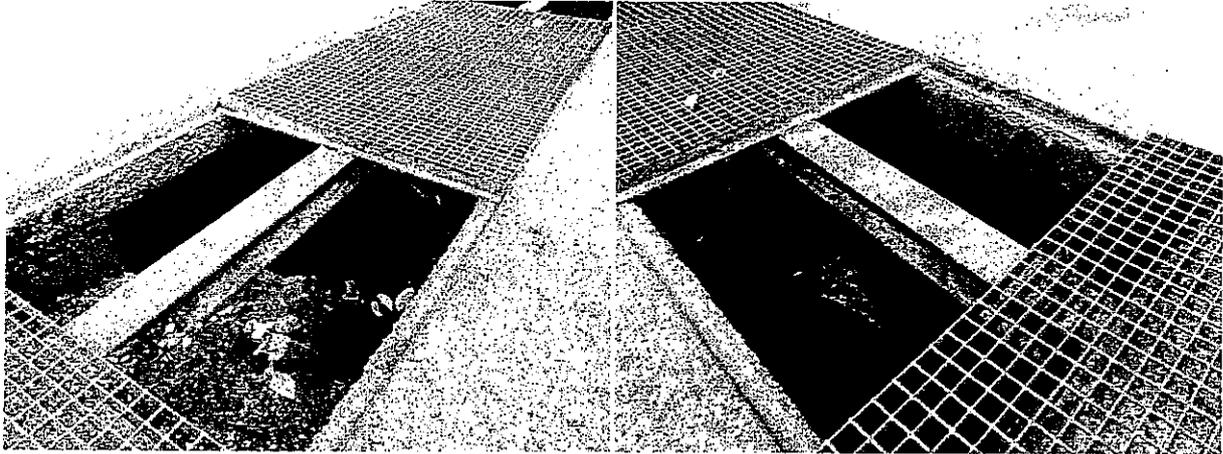
Vues rapprochées sur la grille en dessous de laquelle a été découvert l'effondrement

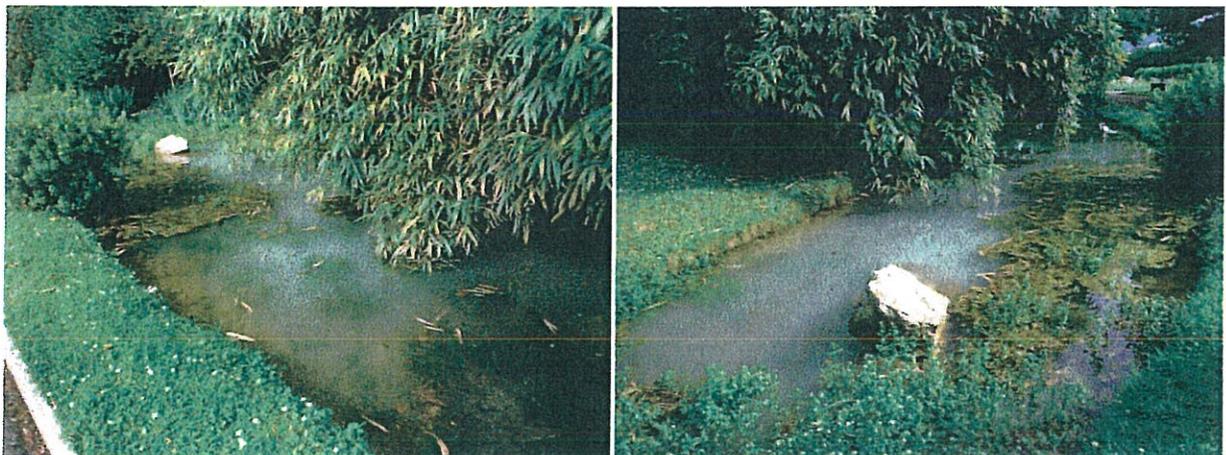
En effet alors que la foration de SD2 venait de s'achever, la Lyonnaise des Eaux avertissait le chef sondeur d'une rapide et importante dégradation de la qualité des eaux des sources et demandait une suspension immédiate et définitive des travaux de reconnaissance compte tenu de l'impact sur la ressource en eau potable.

Vues sur les panaches fortement turbides observables sur la rivière 1h30 après l'arrêt des travaux de forage

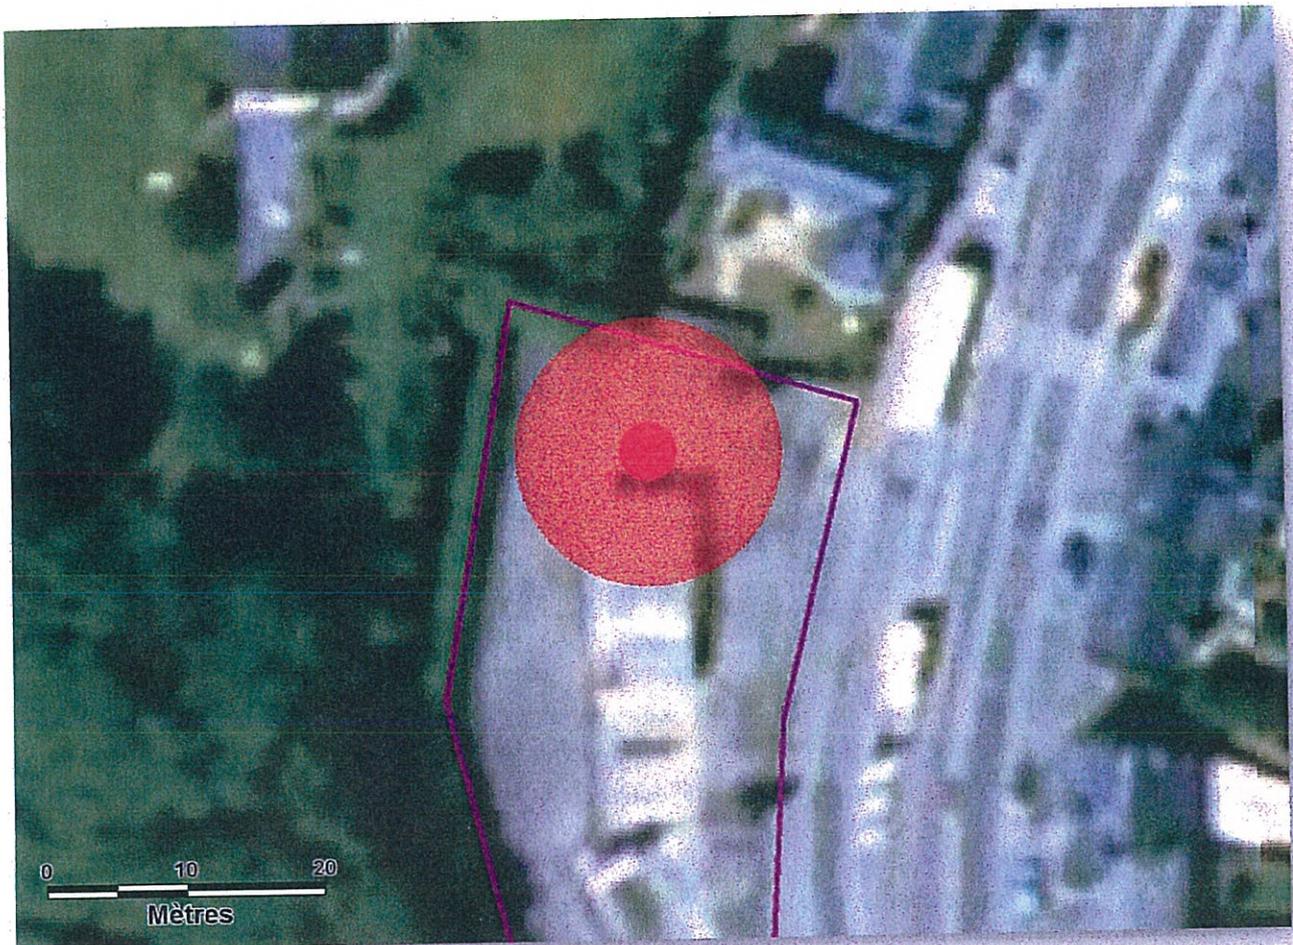
Schéma 7 : Report du périmètre de sécurité proposé sur le site Wash & Go - Report sur fond IGN orthophoto ©

À titre conservatoire nous proposons d'instituer un périmètre de sécurité de l'ordre de 7 m de rayon en périphérie de l'indice.

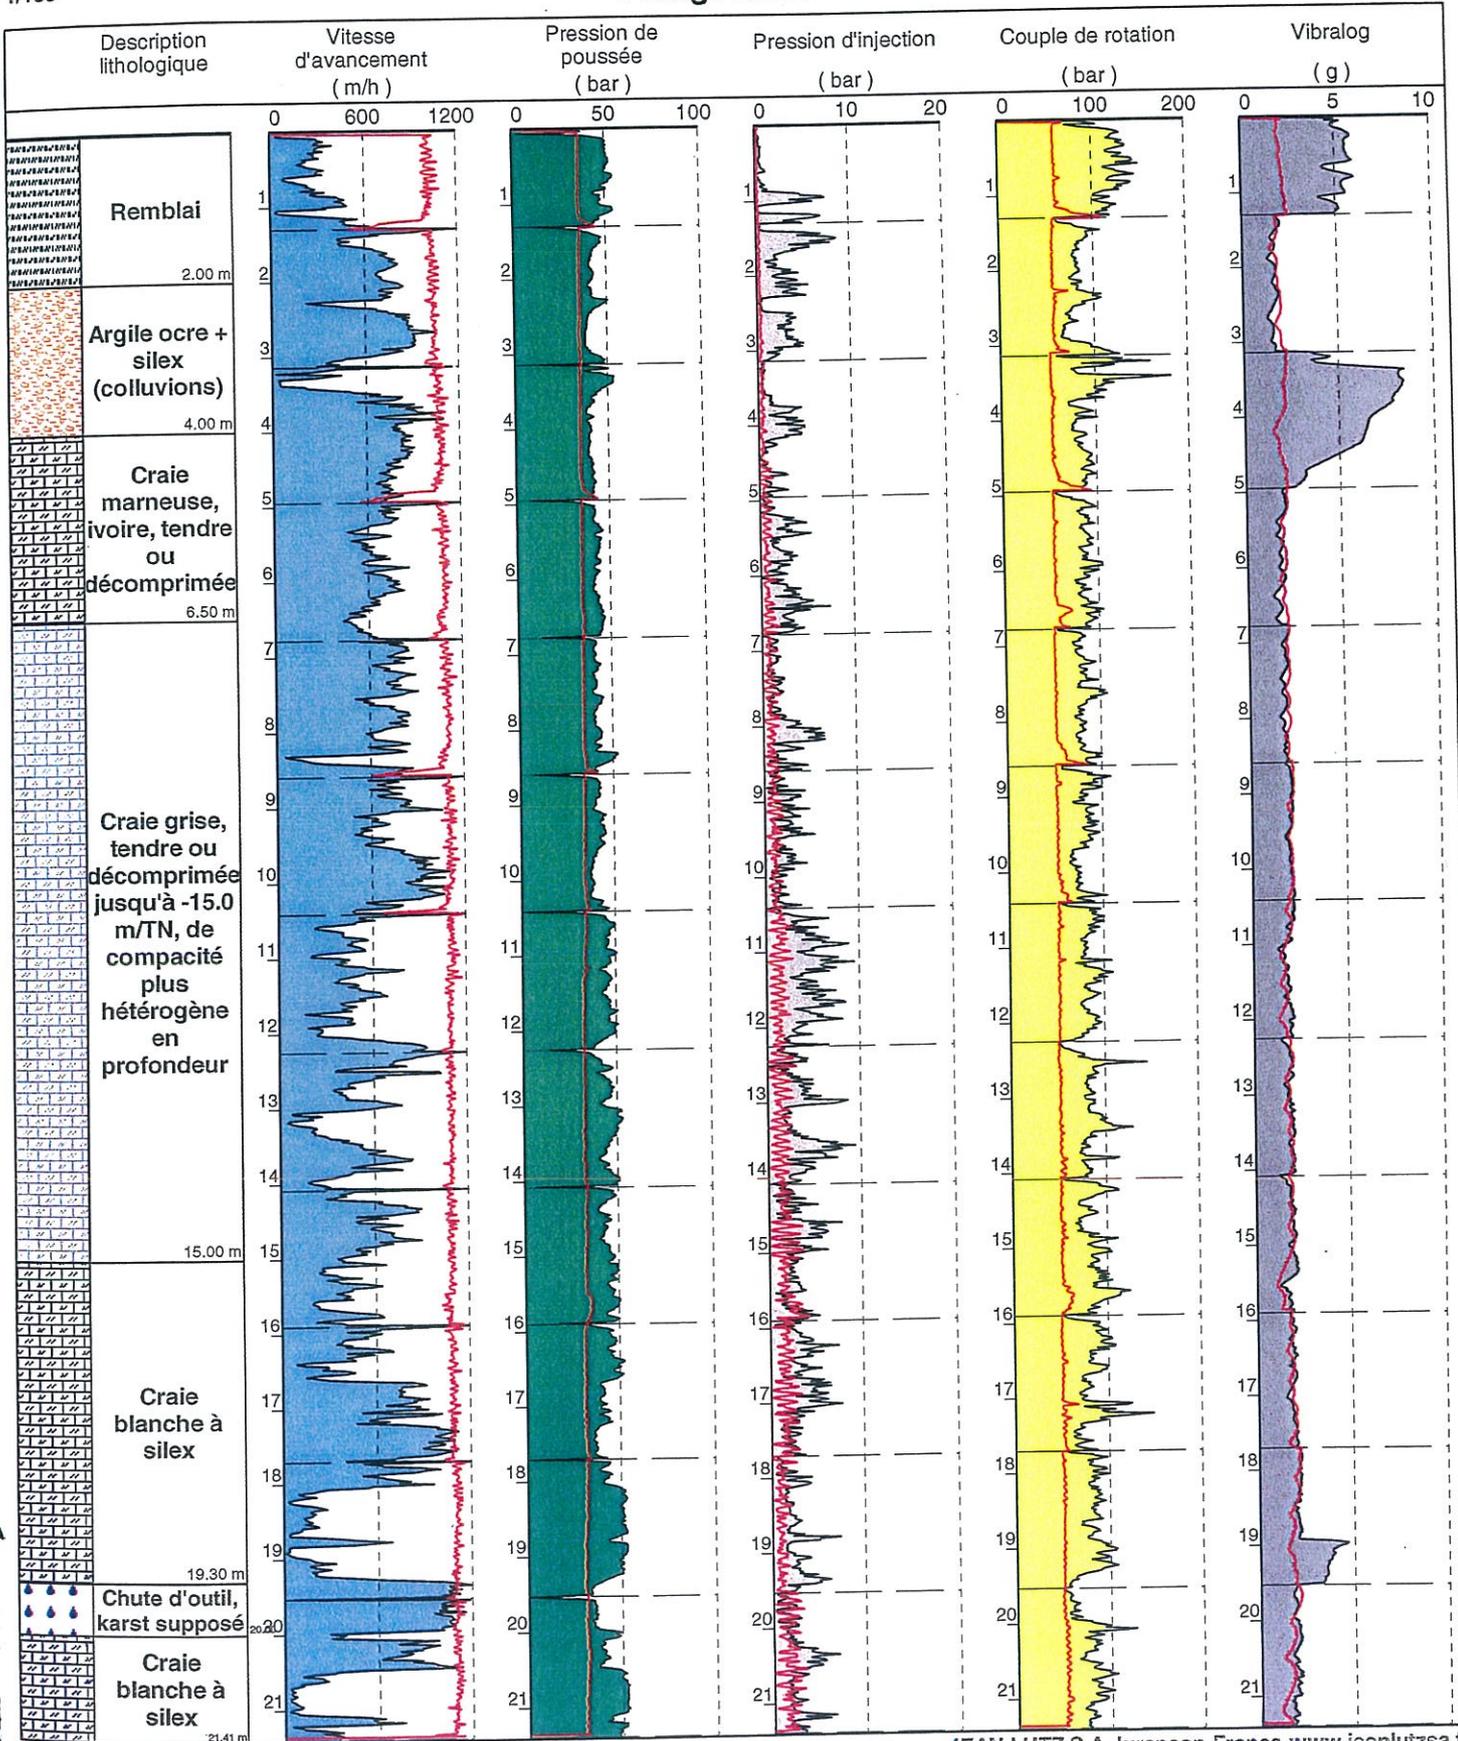
Forage SD01

Du point de vue de l'identification des vides, seul le sondage SD1 a mis en évidence un vide réduit (0.7 m) à -19.3 m/TN correspondant très probablement à un conduit karstique.

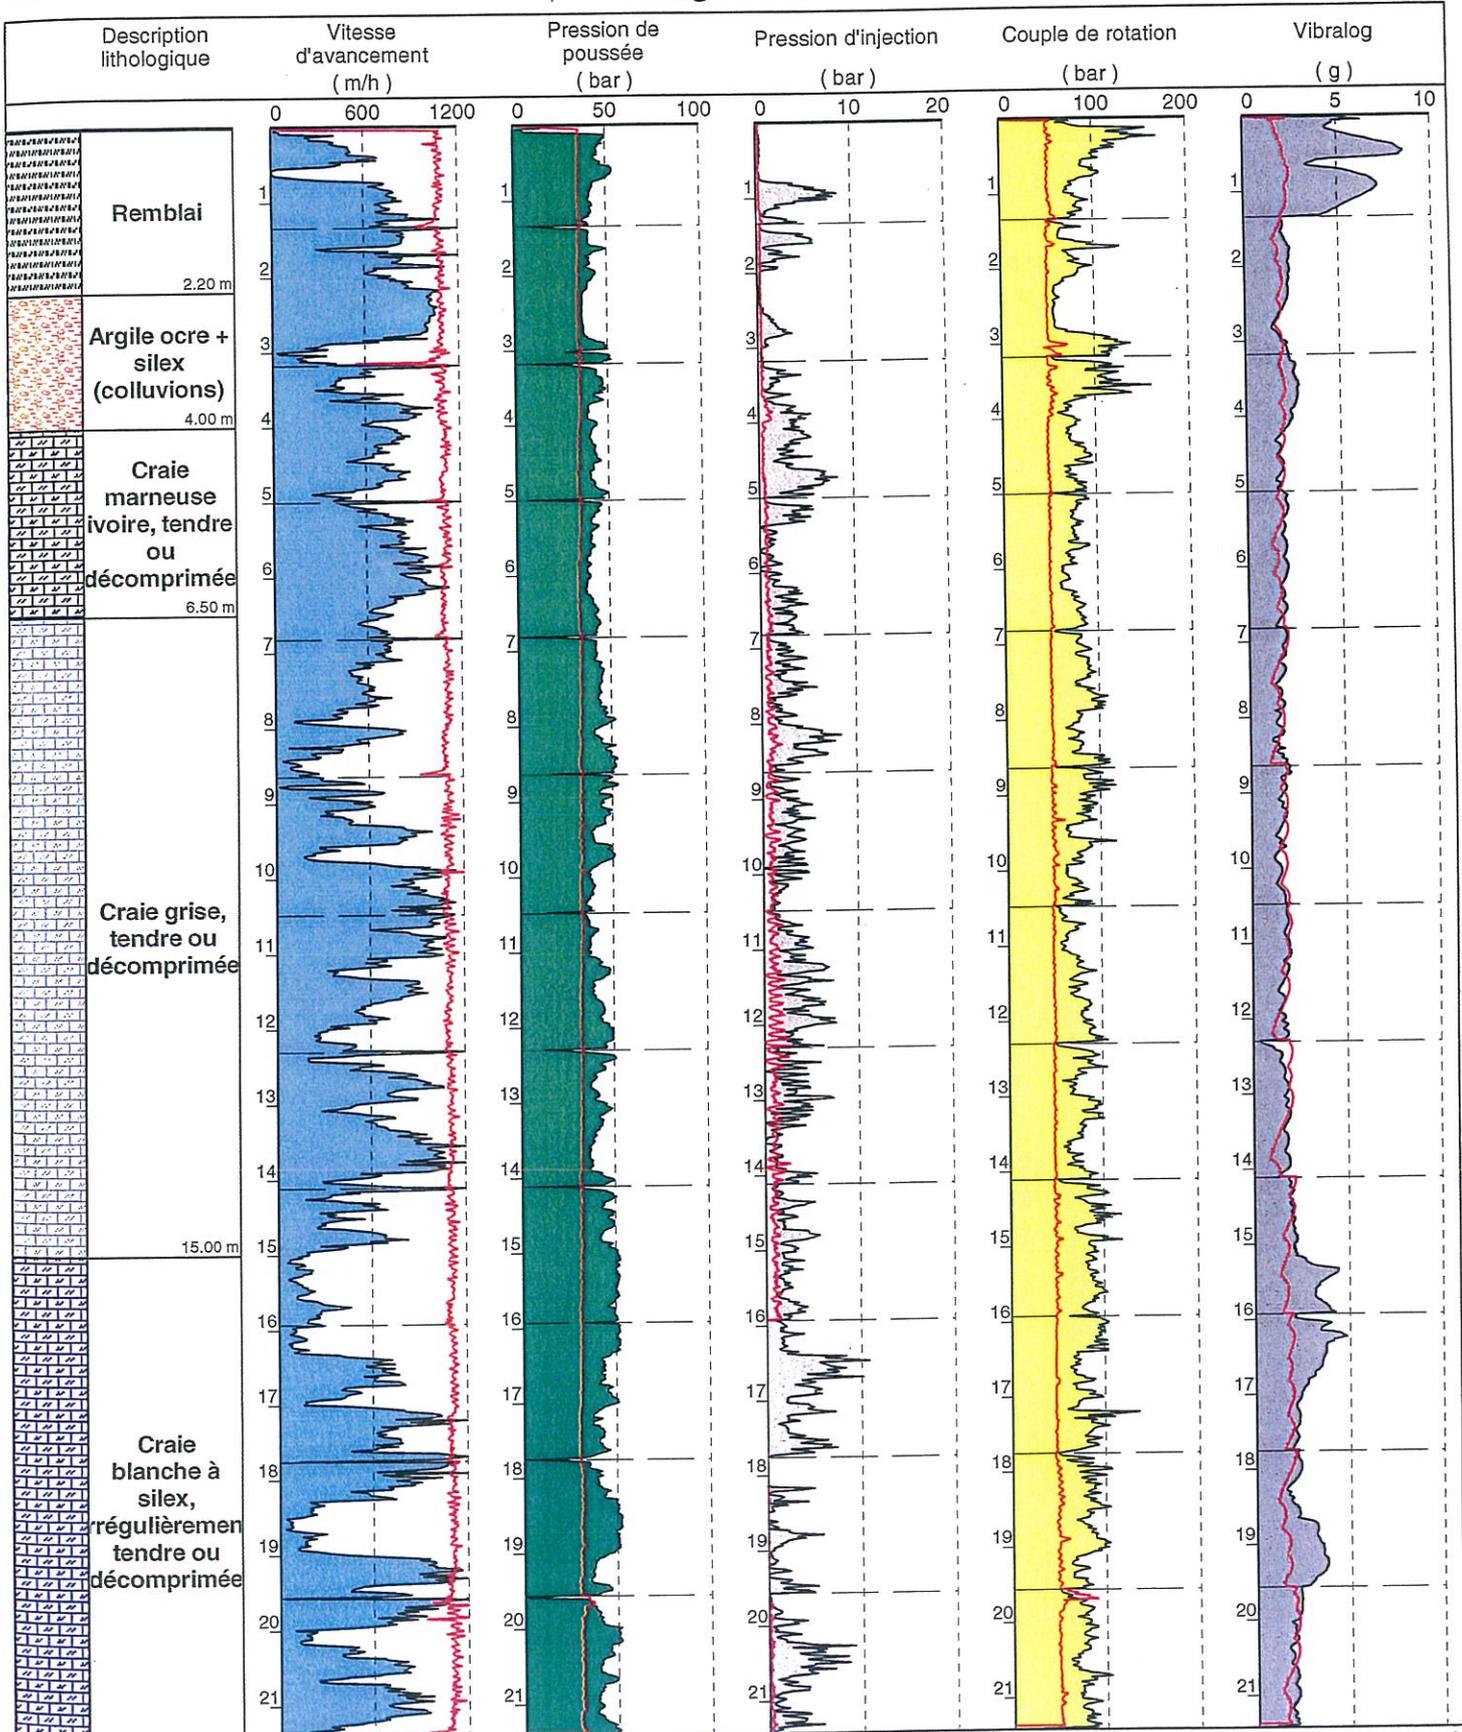
Forage SD02

On notera également que sur les 2 sondages, la craie est apparue très tendre sur toute l'épaisseur traversée.
