VILLE DE MAROMME - GESTION DES RISQUES LIES AUX CAVITES SOUTERRAINES

Réalisation de 20 sondages destructifs profonds - Site du projet de  
Chaufferie

N° 3519/8 - Version A du 30 juillet 2009

Reconnaissance de carrières souterraines répertoriées sous le N°26

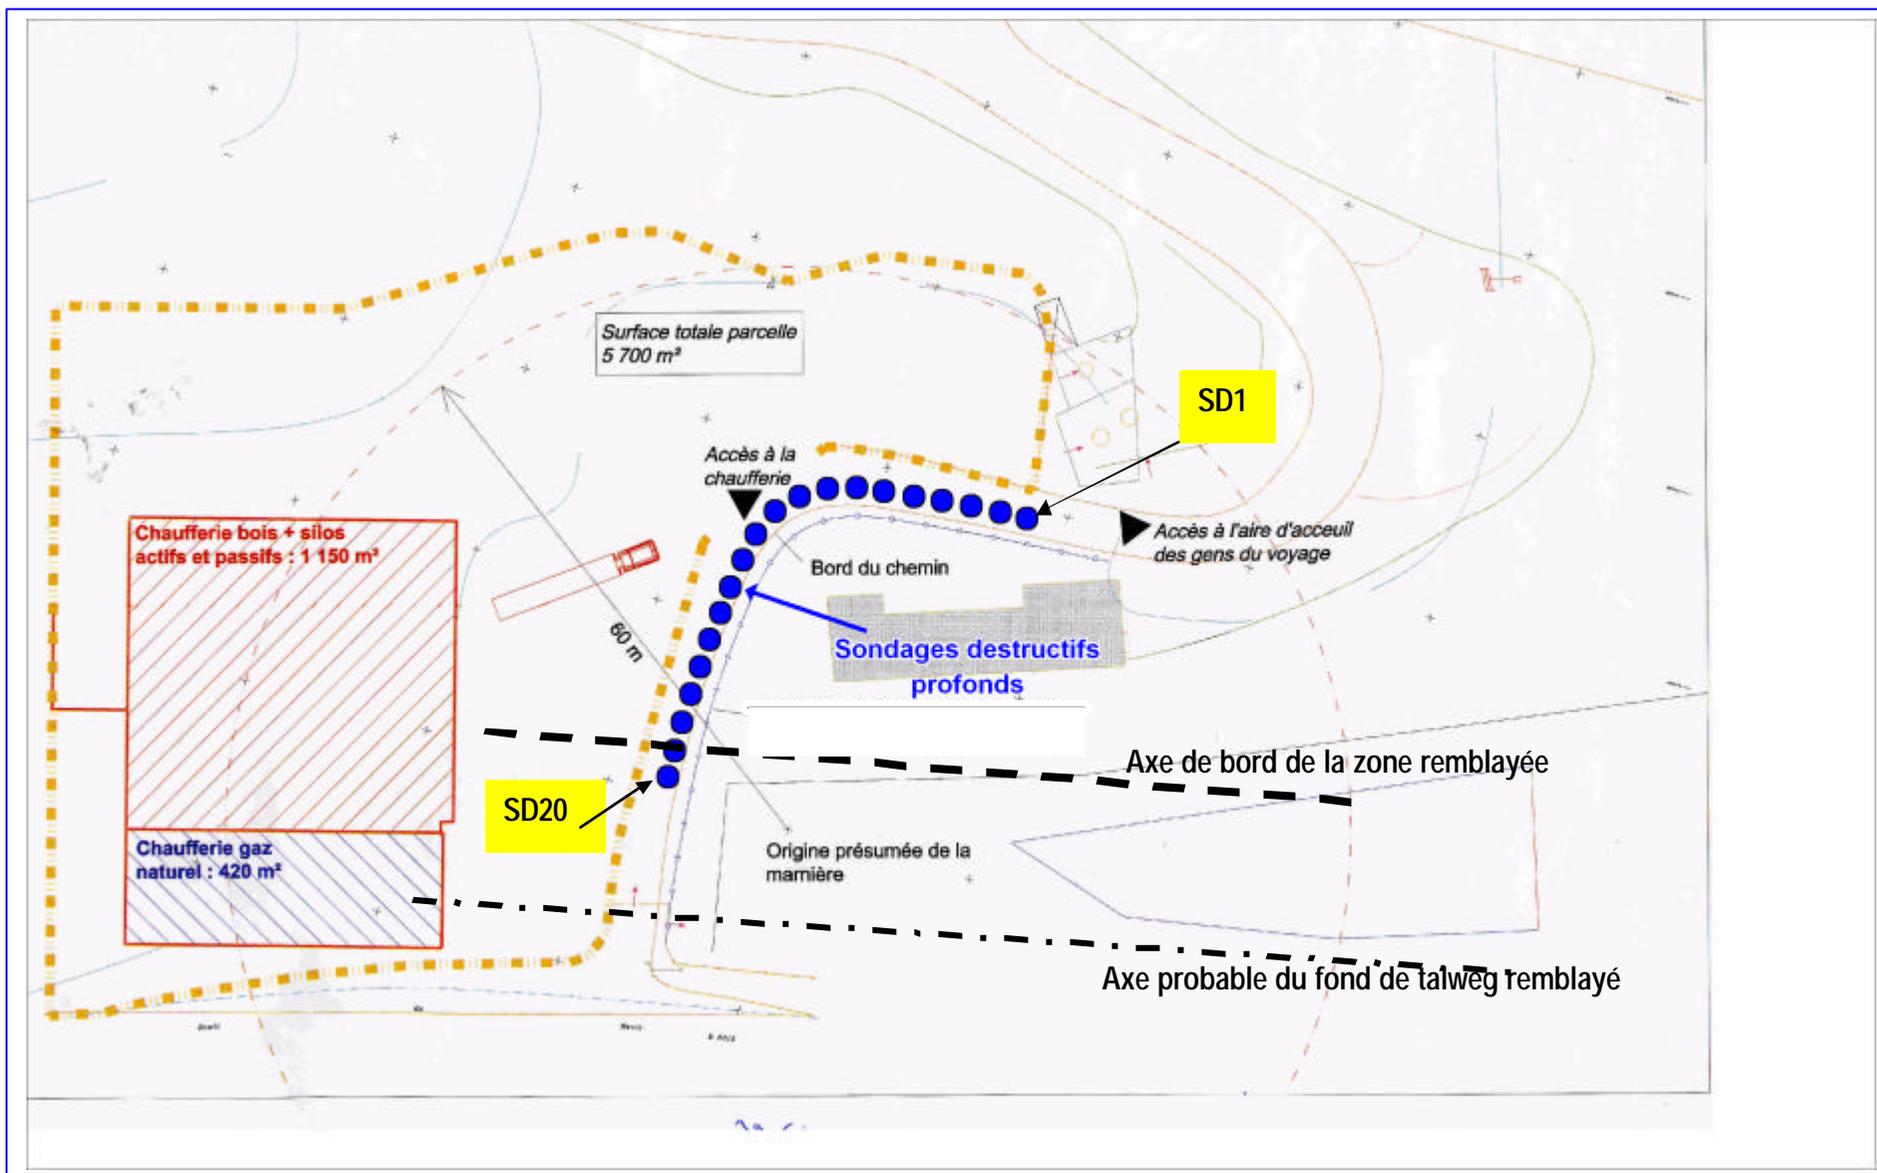
## Implantation des 20 sondages destructifs Localisation présumée de la marnière souterraine

Aucun vide franc, ni zone fortement décomprimée n'ont été détectés dans la craie en place. Un seul sondage SD16, a rencontré une anomalie entre 12,50m et 14 mètres. A ce niveau, la craie est soit altérée ou fissurée du fait de la proximité de la partie supérieure de l'ancien talweg.

Les sondages n° 19 et 20 ont mis en évidence la proximité de l'ancien talweg. En effet, la présence de remblais et détritiques organiques a été enregistrée sur 4 m d'épaisseur (SD19) et sur 8 mètres (SD20)

Implantation des 20 sondages destructifs. Site de la plateforme du projet de chaudière. Cote de la Valette MAROMME ; Terrain Buisson.

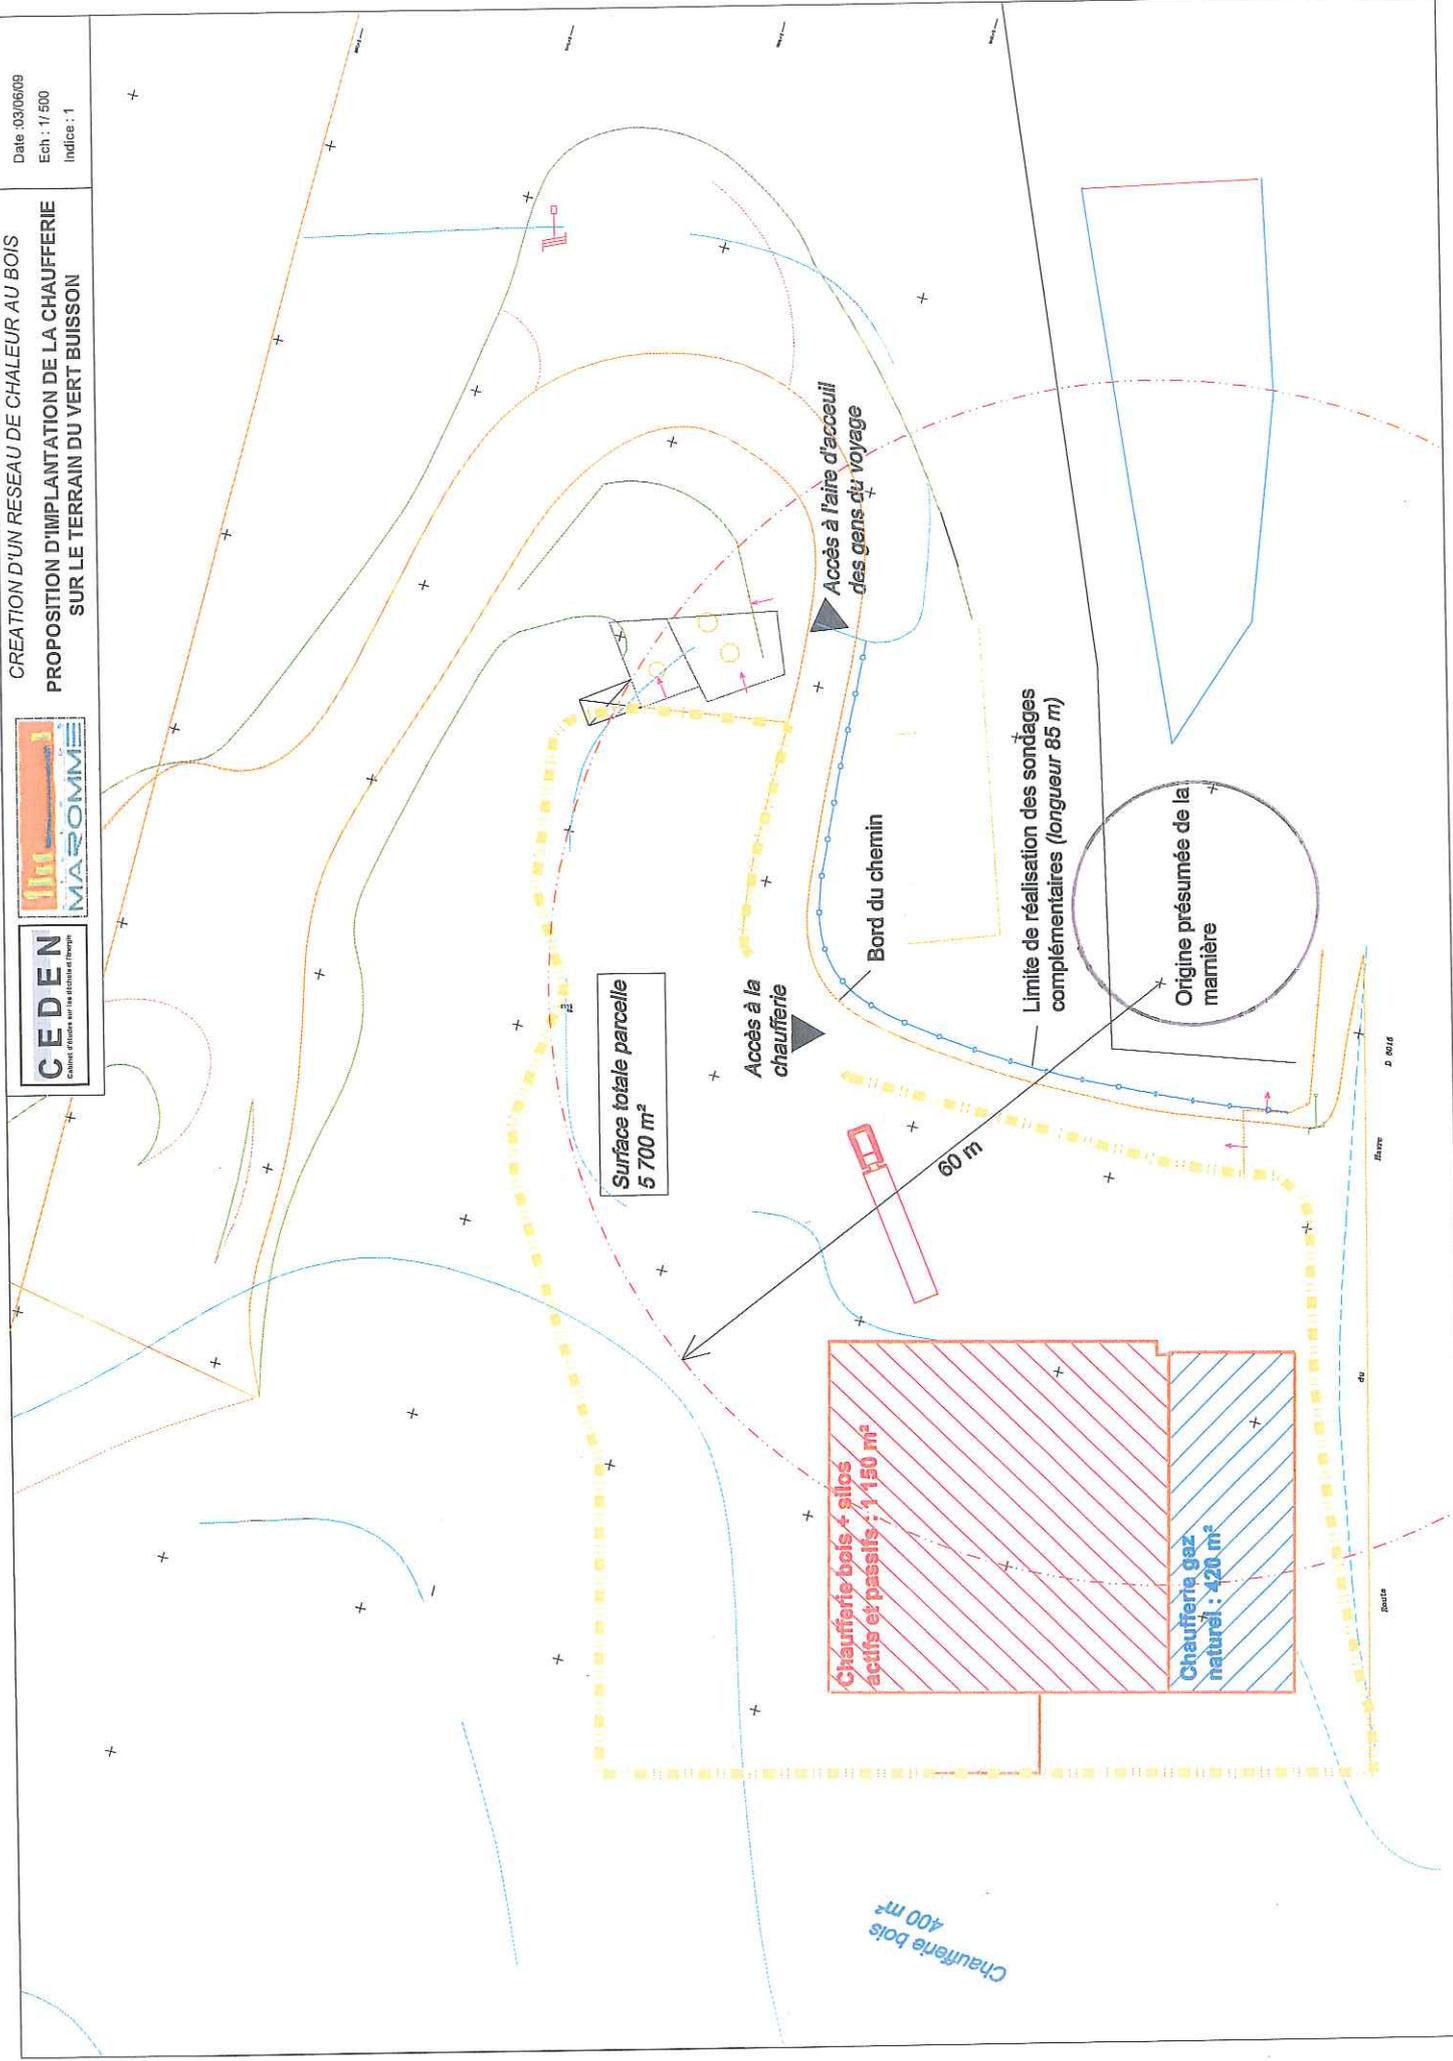
## Plan d'implantation de la chaufferie sur le terrain du Vert Buisson

- Localisation d'une entrée de cavité
- Limite de réalisation de sondages de reconnaissance

Ces sondages seront implantés en bordure du chemin qui surplombe l'endroit où a été située l'entrée de cette galerie dissimulée par l'apport de remblais (Cf. Annexe 1).

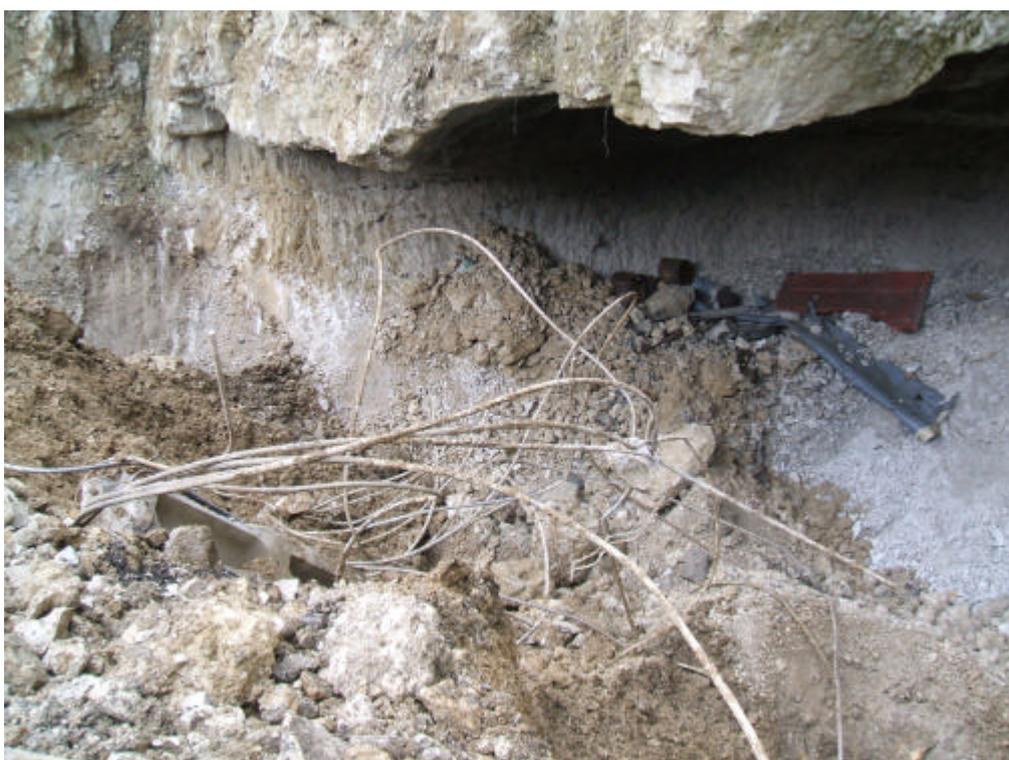
Le porche qui a été purgé correspond à l'entrée observée par plusieurs témoins qui croyaient à l'existence de galeries souterraines.

Cliché1 Mairie de Maromme. Fond du porche après curage et évacuation.  
partielle des déblais

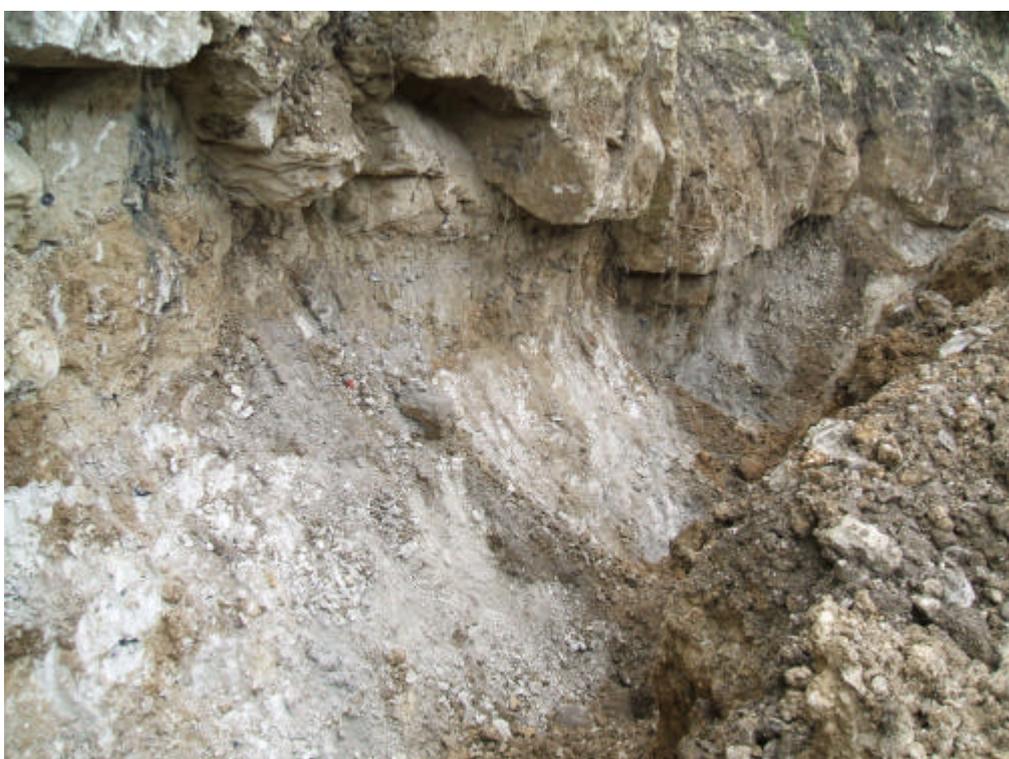
Cliché 2 Mairie de Maromme. Base de la falaise crayeuse.

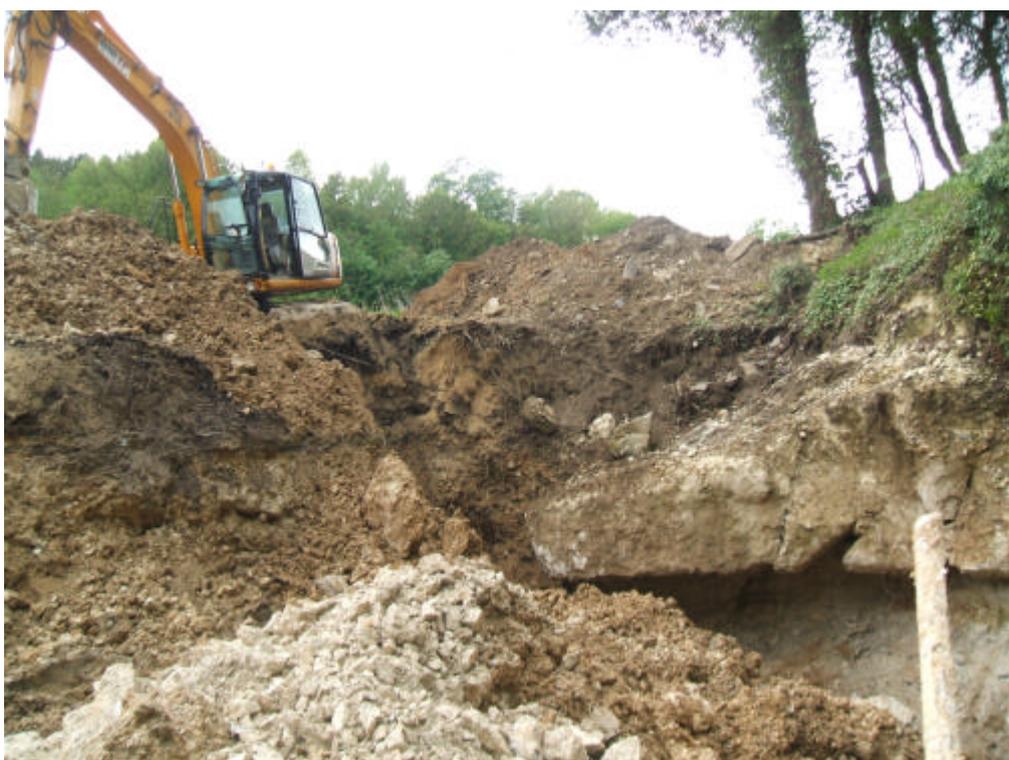
Cliché 3. Mairie de Maromme. Curage de la partie Nord du front de falaise

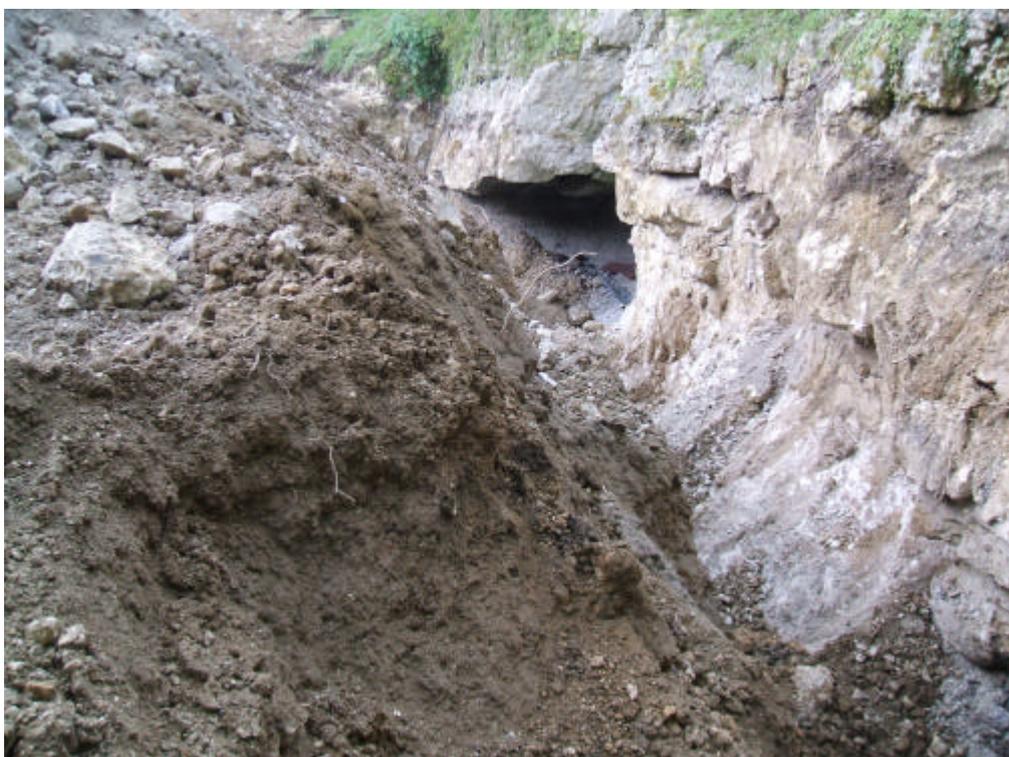
Cliché 4 . Mairie de Maromme. Vue vers le Nord base de la falaise et porche.

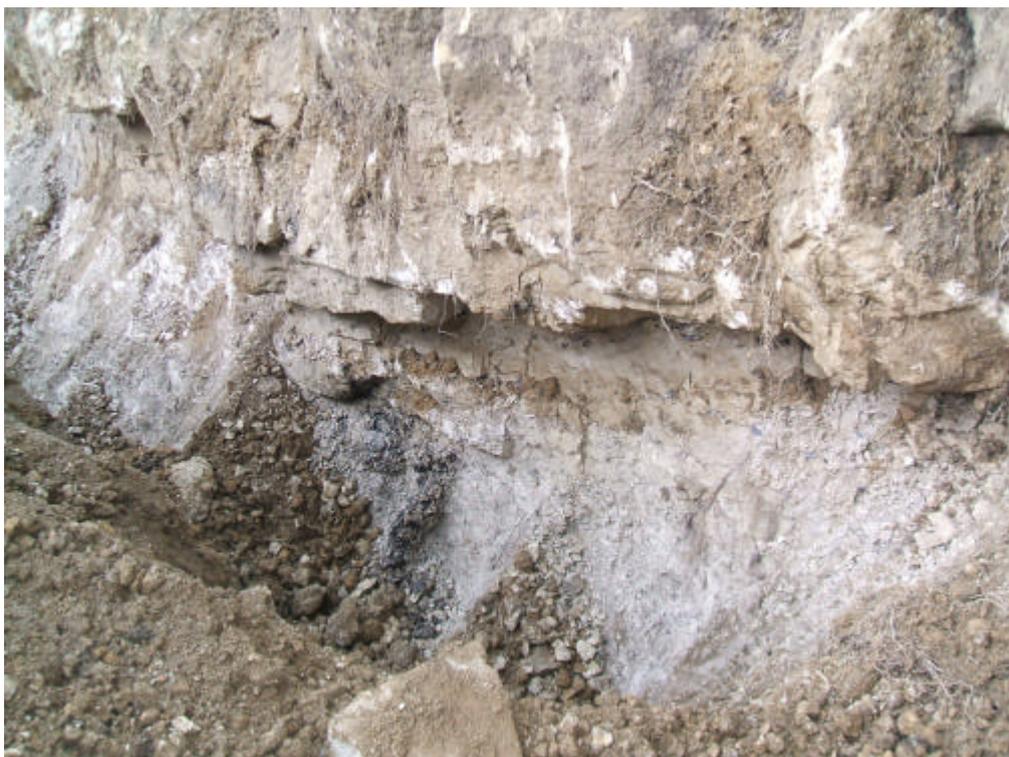
Par contre, deux témoins mentionnaient la présence d'une entrée de galerie en contrebas, à proximité du portail d'accès à la plateforme et en amont du bassin d'orage. Le site a été remblayé, cette entrée n'est plus visible.

Cliché 5. Mairie de Maromme. Base de la falaise où a été située une seconde entrée souterraine.

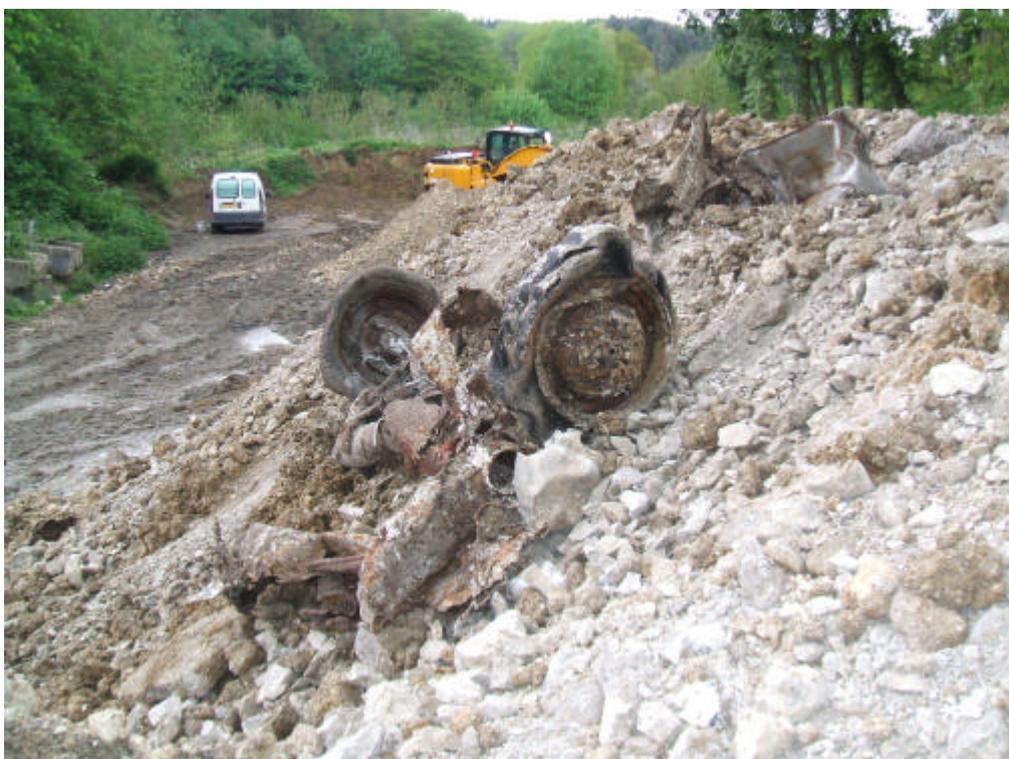
Le terrassement de l'ancien talweg s'avère impossible. En effet, à cet endroit, une masse importante de déblais et de déchets a été apportée sur cette parcelle dont la commune n'est pas propriétaire.

Cliché 6. Mairie de Maromme. Matériaux et déchets mis à jour.

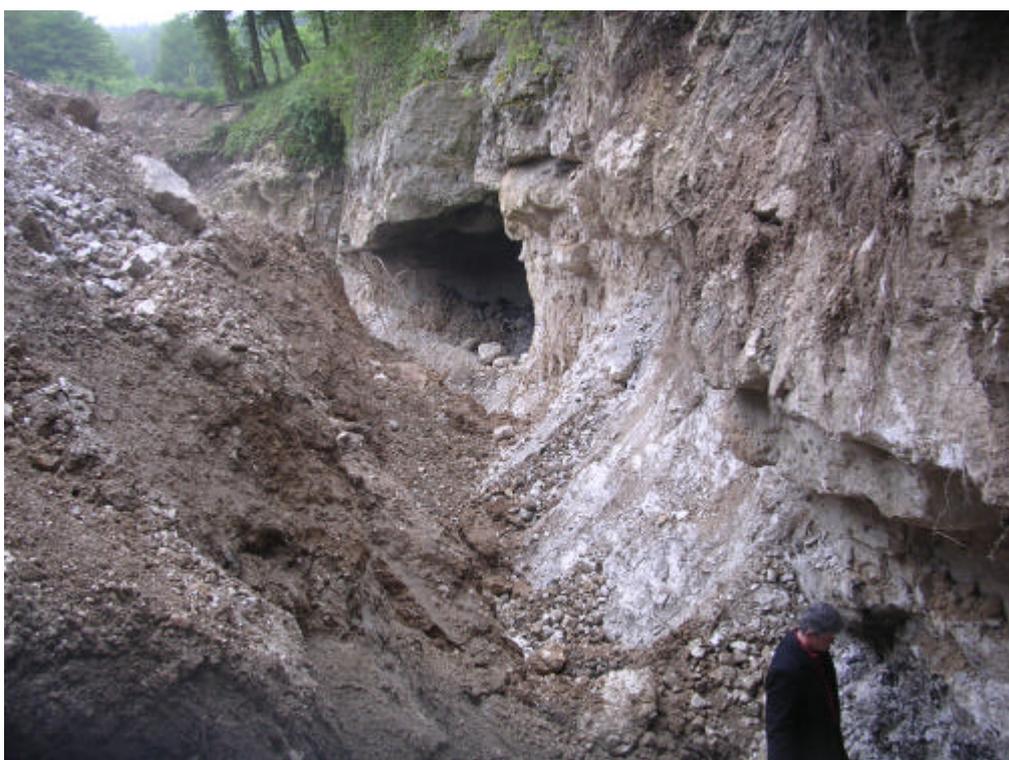
Cliché 7. Ingetec 14/05/09. Base de la falaise et porche.

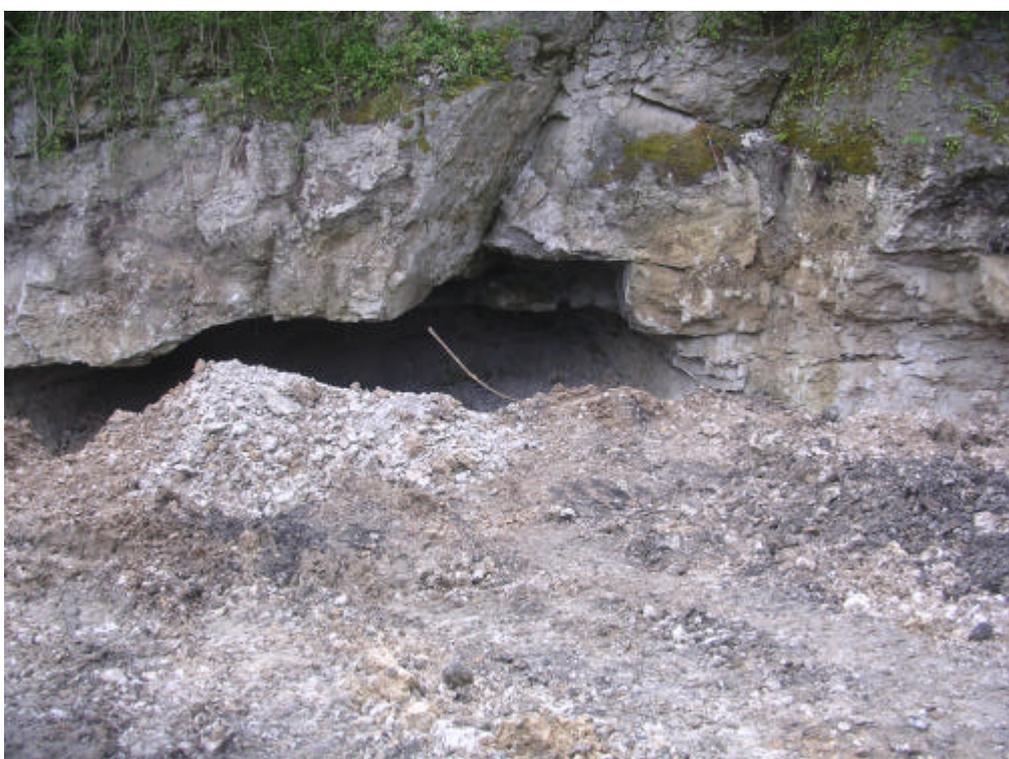
Cliché 8. Ingetec 14/05/09. Le porche après l'évacuation d'une partie des remblais.
