## Rapport de repérage des matériaux et produits contenant de l'amiante pour l'établissement du constat établi à l'occasion de la vente d'un immeuble bâti

| Nature du bâtiment : <b>Maison individuelle</b> | | Escalier : | |
| Adresse : <b>36 rue Augustin Henry</b> | | | |
| <b>76500 ELBEUF</b> | | | |

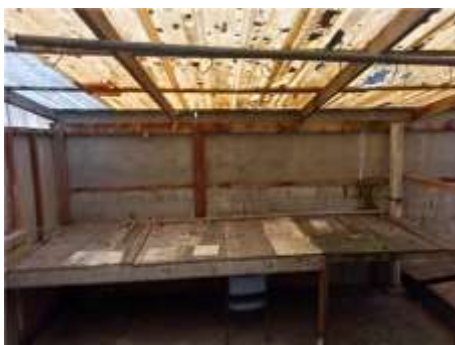
| Nom du client | Numéro de dossier | Pièce ou local |
|---|---|---|
| METROPOLE ROUEN NORMANDIE | 112531 | R+1 - Atelier |

| N° Local | Local | Etage | Elément | Zone | Matériau / Produit | Liste | Critère(s) ayant permis de conclure | Etat de dégradation | Photo |
|---|---|---|---|---|---|---|---|---|---|
| 8 | Atelier | R+1 | Murs | C | panneaux - fibre ciment | B | Jugement personnel | Matériaux non dégradé | |

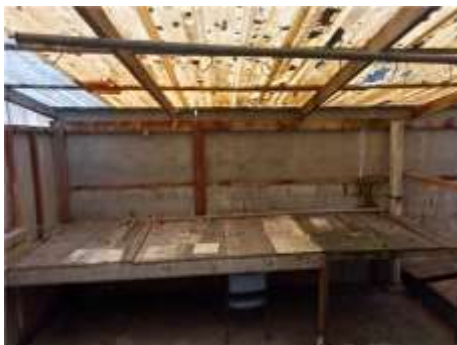
| ELEMENT : Murs | | |
|---|---|---|
| METROPOLE ROUEN NORMANDIE | 112531 | R+1 - Atelier |

| N° Local | Local | Etage | Elément | Zone | Matériau / Produit | Liste | Critère(s) ayant permis de conclure | Etat de dégradation | Photo |
|---|---|---|---|---|---|---|---|---|---|
| | | | Murs | C | conduits - Fibre ciment | B | Jugement personnel | Matériaux dégradé | |

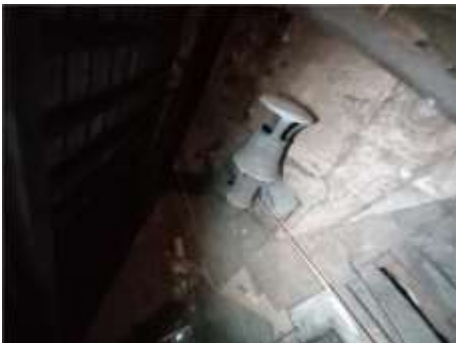
| ELEMENT : Plafond | | |
|---|---|---|
| METROPOLE ROUEN NORMANDIE | 112531 | R+3 - Combles |

| N° Local | Local | Etage | Elément | Zone | Matériau / Produit | Liste | Critère(s) ayant permis de conclure | Etat de dégradation | Photo |
|---|---|---|---|---|---|---|---|---|---|
| | | | conduit | Toutes zones | fibre-ciment | B | Jugement personnel | Matériaux non dégradé | |

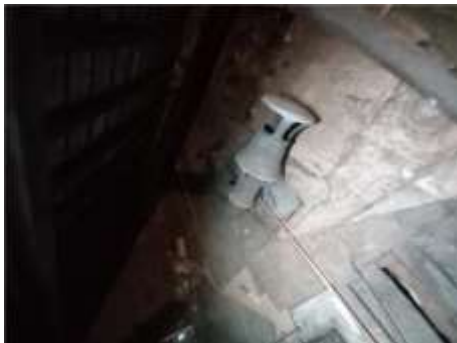
| ELEMENT : Mitre | | |
|---|---|---|
| METROPOLE ROUEN NORMANDIE | 112531 | R+3 - Combles |

| N° Local | Local | Etage | Elément | Zone | Matériau / Produit | Liste | Critère(s) ayant permis de conclure | Etat de dégradation | Photo |
|---|---|---|---|---|---|---|---|---|---|
| | | | Mitre | Toutes zones | fibre ciment | B | Jugement personnel | Matériaux dégradé | |

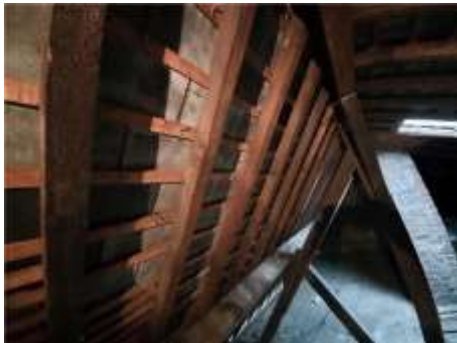
| ELEMENT : Mitre | | |
|---|---|---|
| PRELEVEMENT : P001 | | |

| N° Local | Local | Etage | Elément | Zone | Matériau / Produit | Liste | Critère(s) ayant permis de conclure | Etat de dégradation | Photo |
|---|---|---|---|---|---|---|---|---|---|
| 16 | Combles | R+3 | Plafond | Plafond | Ardoises - Fibre-ciment | B | Résultat d'analyse | Matériaux dégradé | |

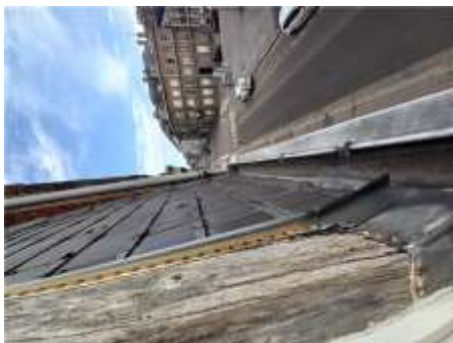
## PRELEVEMENT : P002

| N° Local | Local | Etage | Elément | Zone | Matériau / Produit | Liste | Critère(s) ayant permis de conclure | Etat de dégradation | Photo |
|---|---|---|---|---|---|---|---|---|---|
| 29 | Facade | Extérieur | bardage - ardoise | Toutes zones | fibre-ciment | B | Résultat d'analyse | Matériaux non dégradé | |

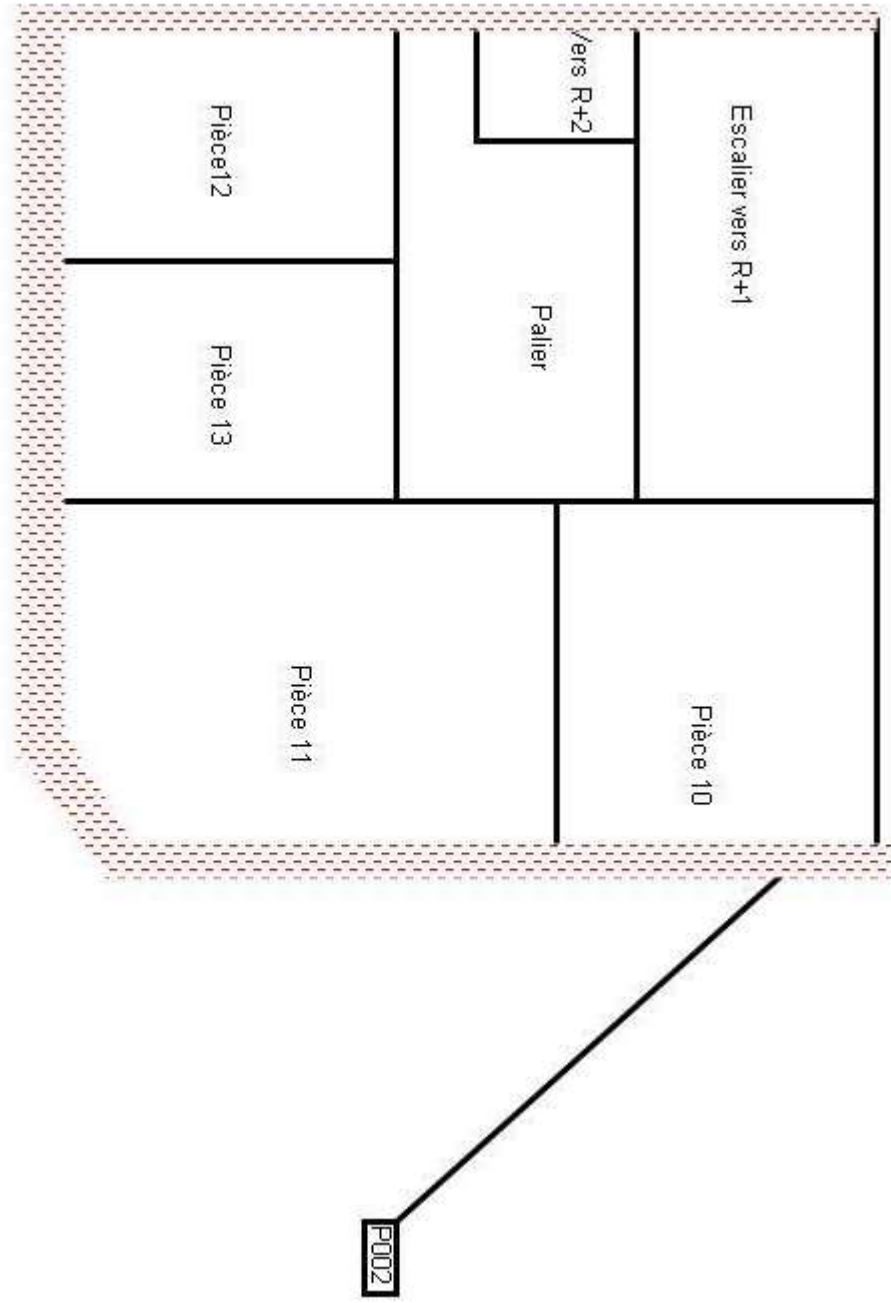
ardoises (bardage) amianté

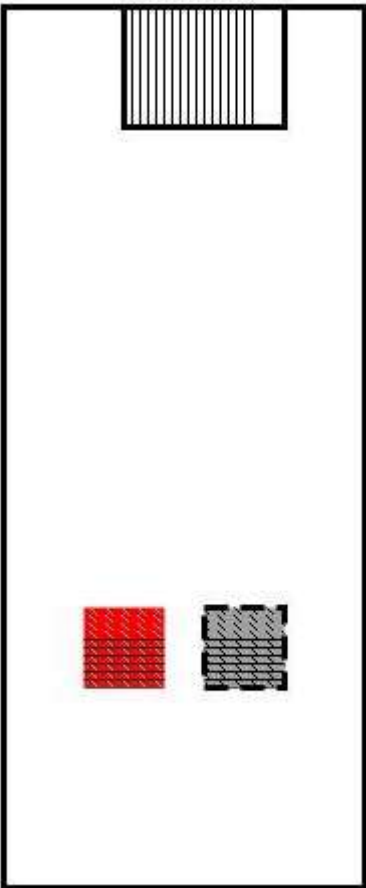
*Mitron en Amiante*

*Conduit fibres ciment amiante*

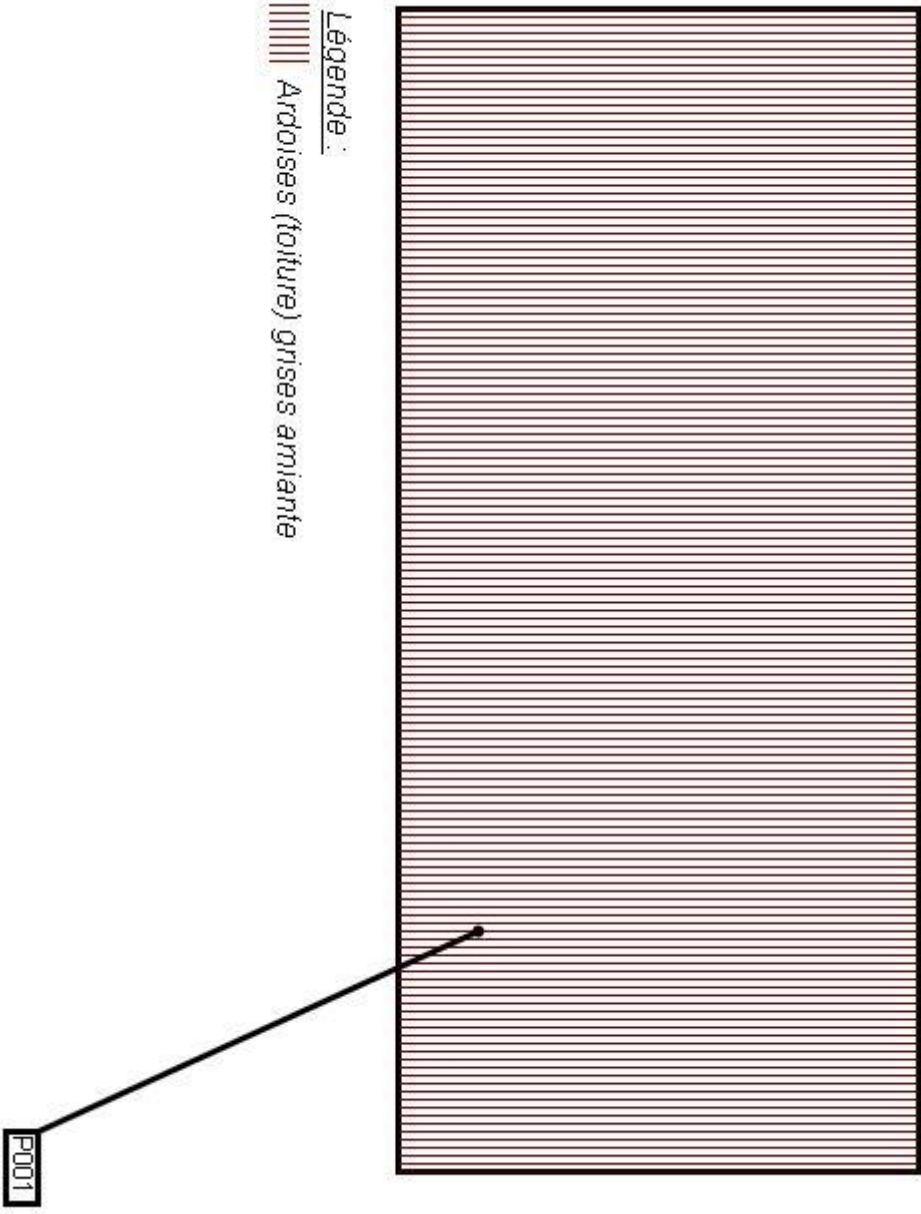
*Légende :*  
*Ardoises (toiture) grises amiante*

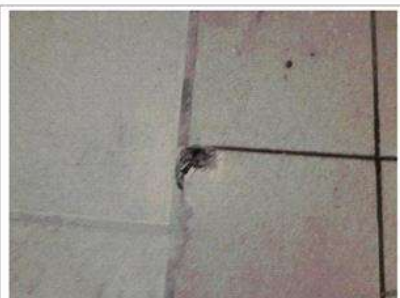
Prélèvement - P001 : Rez-de-chaussée / Pièce 1 - Colle de carrelage- (Absence d'amiante)

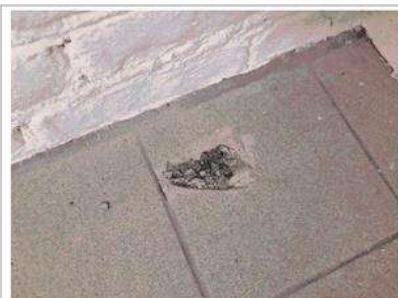
Prélèvement - P002 : Rez-de-chaussée / Pièce 2 - Colle de carrelage- (Absence d'amiante)

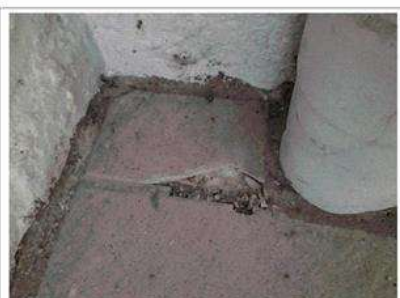
Prélèvement - P003 : Rez-de-chaussée / Pièce 1 - Colle de carrelage- (Absence d'amiante)

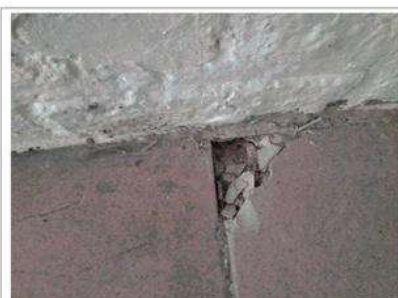
Prélèvement - P004 : Rez-de-chaussée / Pièce 1 - Colle de carrelage- (Absence d'amiante)

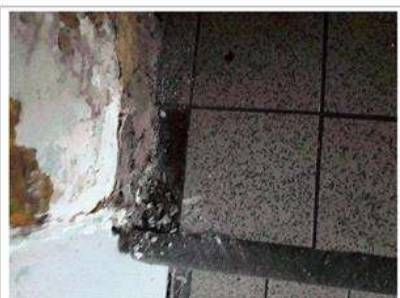
Prélèvement - P005 : Rez-de-chaussée / Pièce 1 - Colle de carrelage- (Absence d'amiante)

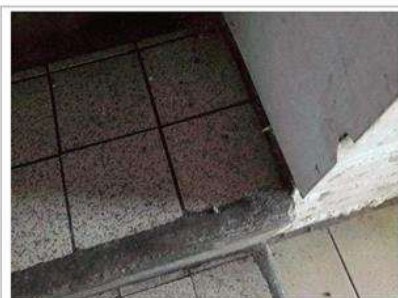
Prélèvement - P006 : Rez-de-chaussée / Pièce 1 - Colle de carrelage- (Absence d'amiante)

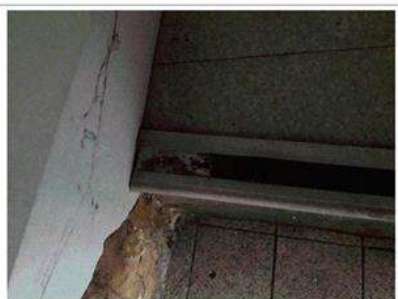
Prélèvement - P007 : Rez-de-chaussée / Pièce 1 - Nez de marche- (Absence d'amiante)

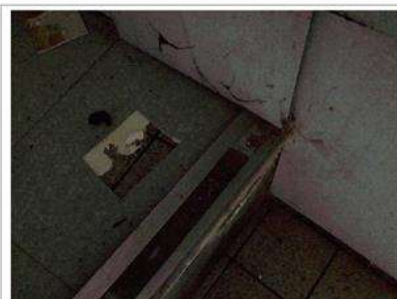
Prélèvement - P008 : Rez-de-chaussée / Pièce 1 - Nez de marche- (Absence d'amiante)

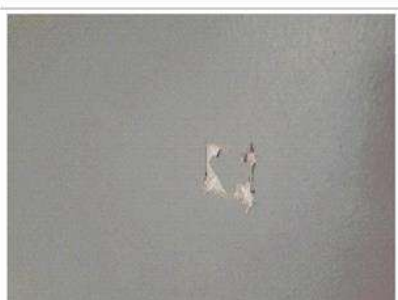
Prélèvement - P009 : Rez-de-chaussée / Pièce 1 - Peinture- (Absence d'amiante)

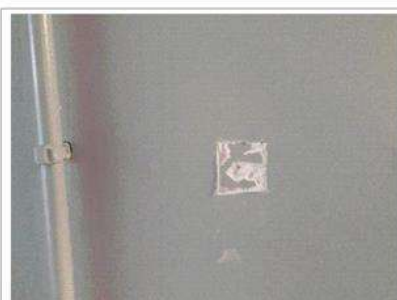
Prélèvement - P010 : Rez-de-chaussée / Pièce 1 - Peinture- (Absence d'amiante)

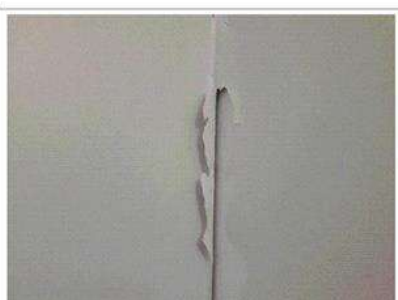
Prélèvement - P011 : Rez-de-chaussée / Cuisine - Peinture- (Absence d'amiante)

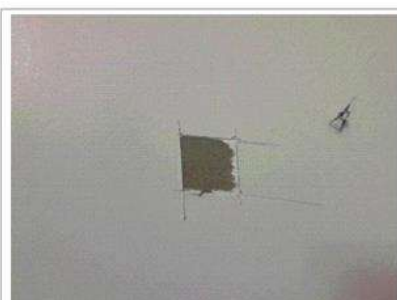
Prélèvement - P012 : Rez-de-chaussée / Pièce 2 - Peinture- (Absence d'amiante)

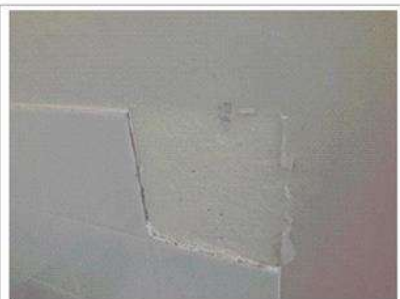
Prélèvement - P013 : Rez-de-chaussée / Cuisine - Colle de faïence- (Absence d'amiante)

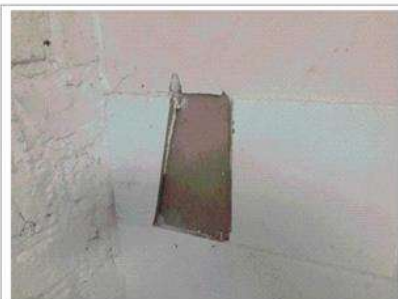
Prélèvement - P014 : Rez-de-chaussée / Cuisine - Colle de faïence- (Absence d'amiante)

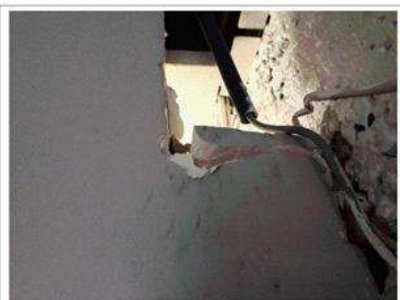
Prélèvement - P015 : Rez-de-chaussée / Pièce 1 - Plaque- (Absence d'amiante)

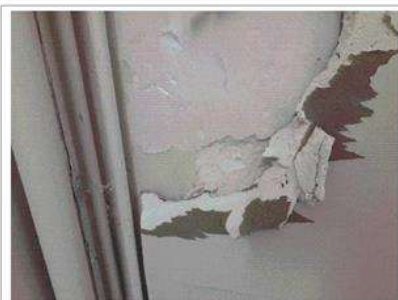
Prélèvement - P016 : Rez-de-chaussée / Pièce 2 - Plot de colle - (Absence d'amiante)

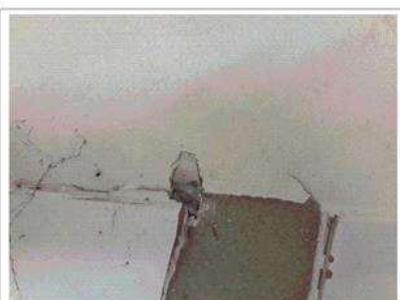
Prélèvement - P017 : Rez-de-chaussée / Cuisine - Plot de colle - (Absence d'amiante)

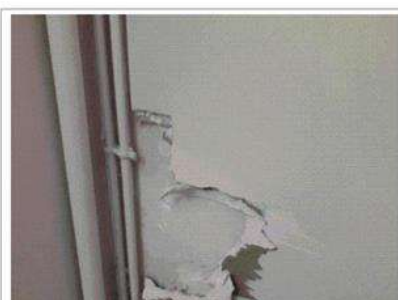
Prélèvement - P018 : Rez-de-chaussée / Pièce 2 - Panneau de cloison- (Absence d'amiante)

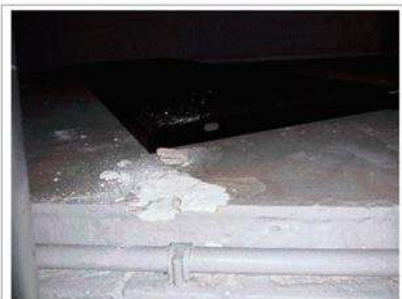
Prélèvement - P019 : Rez-de-chaussée / WC - Plaque-  
(Absence d'amiante)

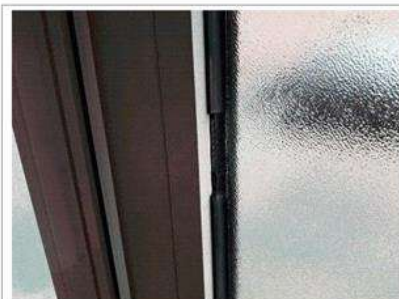
Prélèvement - P020 : Rez-de-chaussée / Pièce 1 - Joint-  
(Absence d'amiante)

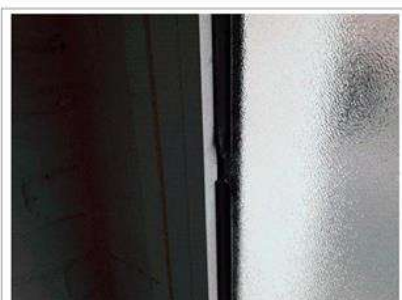
Prélèvement - P021 : Rez-de-chaussée / Pièce 1 - Joint-  
(Absence d'amiante)

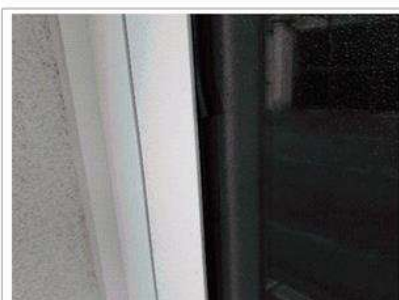
Prélèvement - P022 : Extérieur / Façade sur rue - Joint-  
(Absence d'amiante)

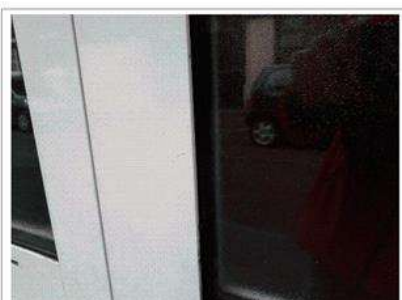
Prélèvement - P023 : Extérieur / Façade sur rue - Joint-  
(Absence d'amiante)

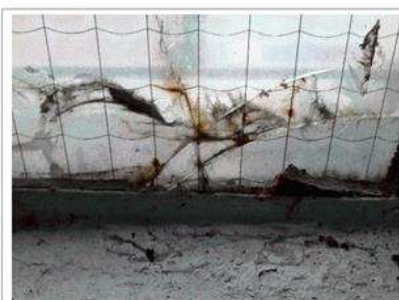
Prélèvement - P024 : Rez-de-chaussée / Pièce 1 - Joint-  
(Absence d'amiante)

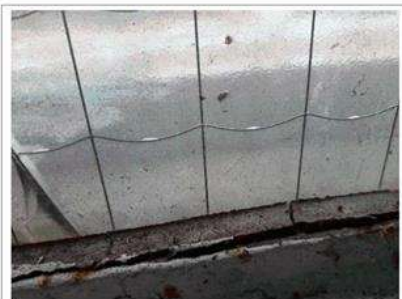
Prélèvement - P025 : Rez-de-chaussée / Pièce 1 - Joint-  
(Absence d'amiante)

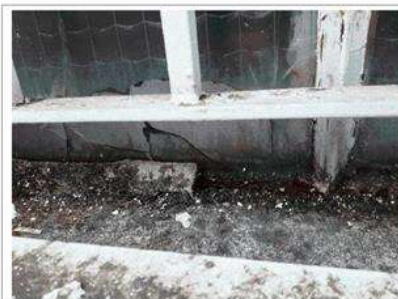
Prélèvement - P026 : Extérieur / Façade sur rue - Joint-  
(Absence d'amiante)

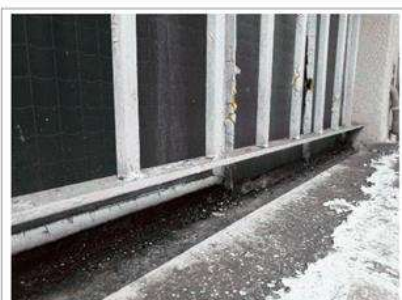
Prélèvement - P027 : Extérieur / Façade sur rue - Joint-  
(Absence d'amiante)

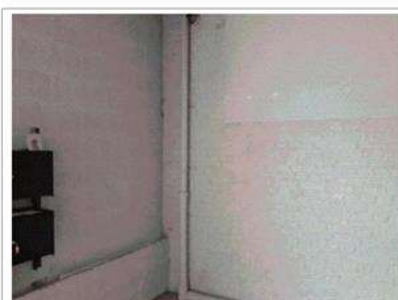
Déclaré - : Rez-de-chaussée / Pièce 1 - Conduit- (Absence  
d'amiante)

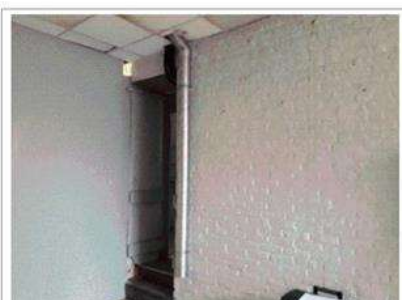
Déclaré - : Rez-de-chaussée / Pièce 1 - Conduit- (Absence  
d'amiante)

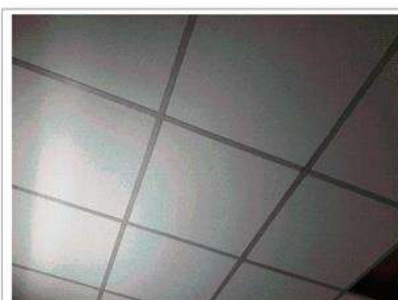
Déclaré - : Rez-de-chaussée / Pièce 1 - Faux plafond-  
(Absence d'amiante)

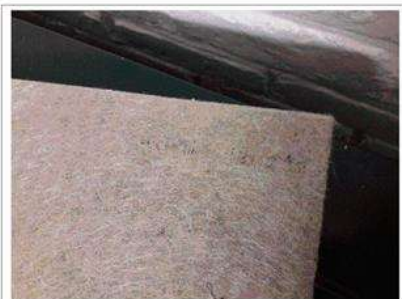
Déclaré - : Rez-de-chaussée / Pièce 1 - Faux plafond-  
(Absence d'amiante)

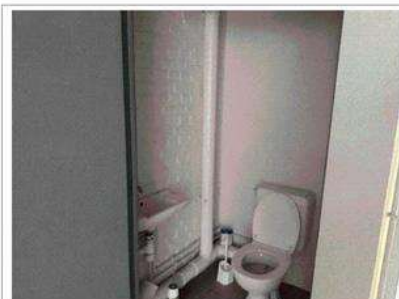
Déclaré - : Rez-de-chaussée / WC - Conduit- (Absence  
d'amiante)

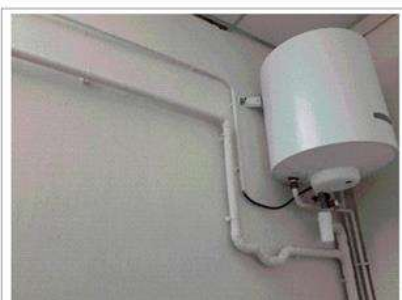
Déclaré - : Rez-de-chaussée / Pièce 2 - Conduit- (Absence  
d'amiante)

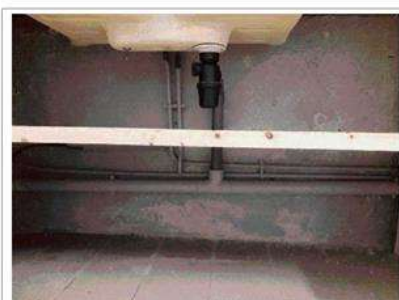
Déclaré - : Rez-de-chaussée / Cuisine - Conduit- (Absence  
d'amiante)
