P O L E P O R T U A I R E B E T H E N C O U R T

ETUDE DE REQUALIFICATION

JUIN 2012

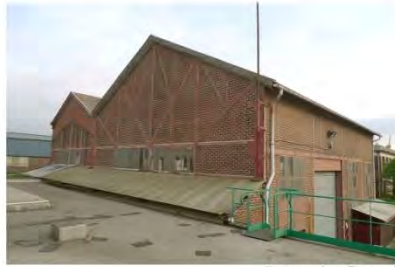
Façade Ouest

Façades en brique à rejointoyer, baies à structure acier.

Couvertures en tuile mécanique d'aspect dégradé (mousses végétales), zinguerie dégradée. Dalles d'isolation en faux-plafond.

ETAT DU BATI : Structure sans désordre apparent, corps d'état secondaires et techniques à reprendre en totalité.

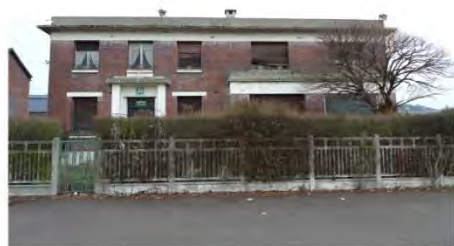
Façade Sud

Façades en brique et béton à ravalier (fissures ponctuelles sur bandeau sous corniche).

ETAT DU BATI : Structure sans désordres conséquents apparents, corps d'état secondaires et techniques à reprendre en totalité.

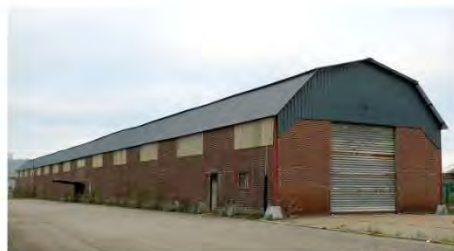
Pignon Est

DESCRIPTION : Vaste halle linéaire à volume unique, d'une hauteur variable de 8,15m à 9,50m, avec structure métal poteaux-poutres/remplissage brique et charpente de toiture en métal. Façades en brique à rejointoyer, baies avec occlusions en ondu-line.

Structure acier à ravaier, pieds de poteaux à sonder (risque de dégradation du fait de l'absence de gouttières)

ETAT DU BATI : Rejointoiement des façades nécessaire et reprise éventuelle des pieds de poteaux, corps d'état secondaires et techniques à reprendre en totalité.

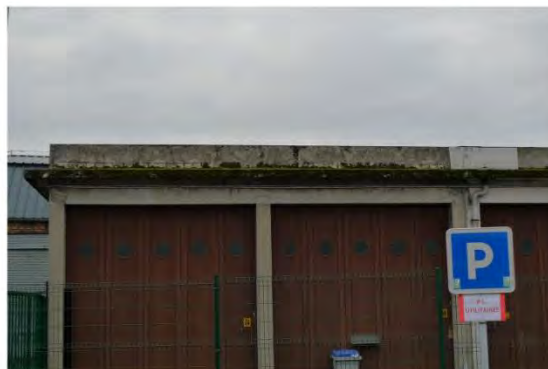
Etat des lieux- Mousses végétales

Couverture : toiture-terrasse. E.P. dégradées.

ETAT DU BATI : Rejointoiement des façades nécessaire et reprises ponctuelles des structures en béton armé (fers apparents en acrotère Nord). Mousses végétales.

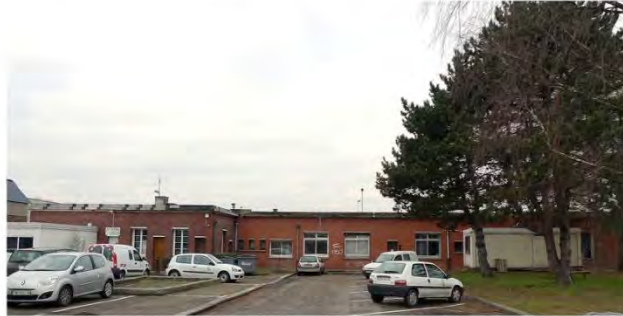
Etat actuel, fissures

ETAT DU BATI : Rejointoiement des façades nécessaire et reprises ponctuelles des structures en béton armé (épaufures). Etanchéité terrasse à vérifier (paxalu visible). Fissure à l'angle Nord/Ouest.

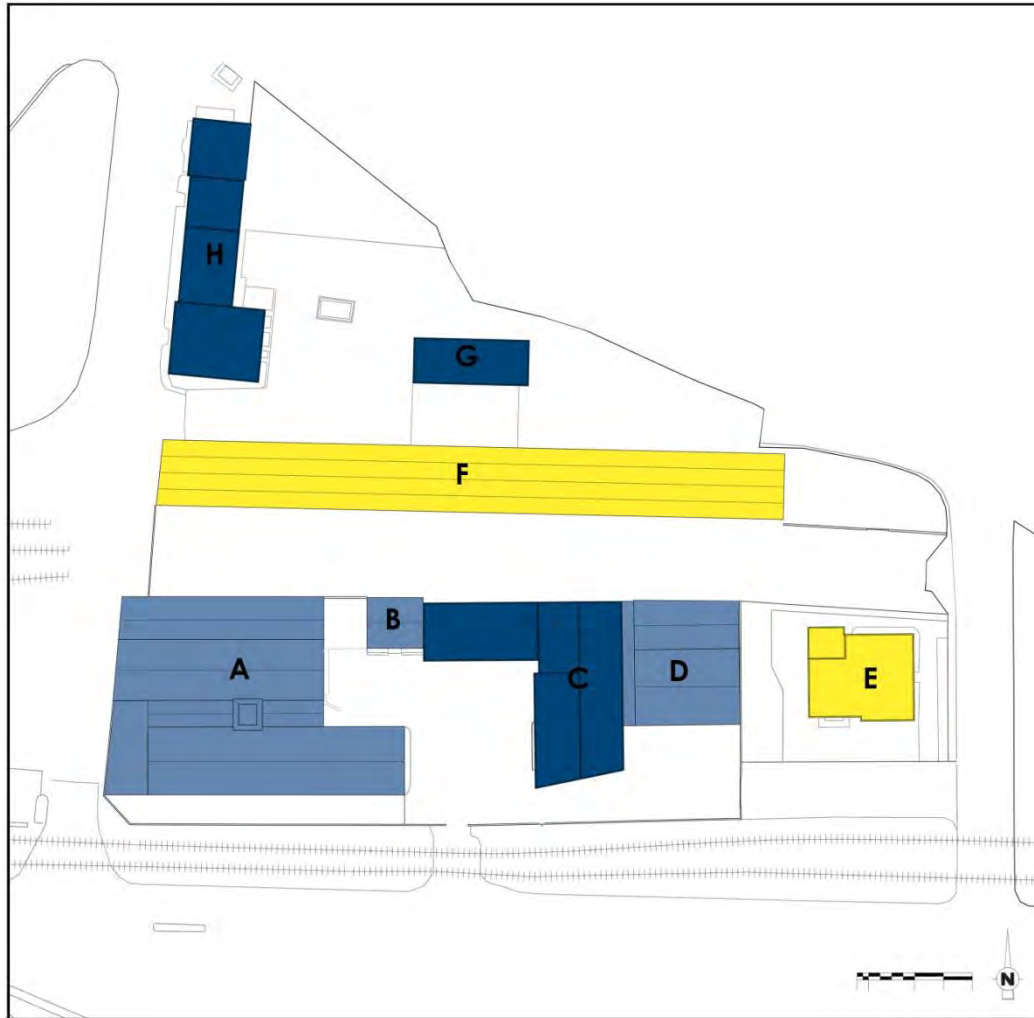
La visite des lieux, limitée à un constat visuel fait apparaître des bâtiments présentant des états très divers :

BATIMENTS EN RELATIVEMENT BON ETAT : BAT. C, BAT. G, BAT. H

BATIMENT EN ETAT MOYEN : BAT. A, BAT. B, BAT. D

BATIMENTS DEGRADEES : BAT. E, BAT. F vue extérieure
