# POLE PORTUAIRE BETHENCOURT

ETUDE DE REQUALIFICATION

JUIN 2012

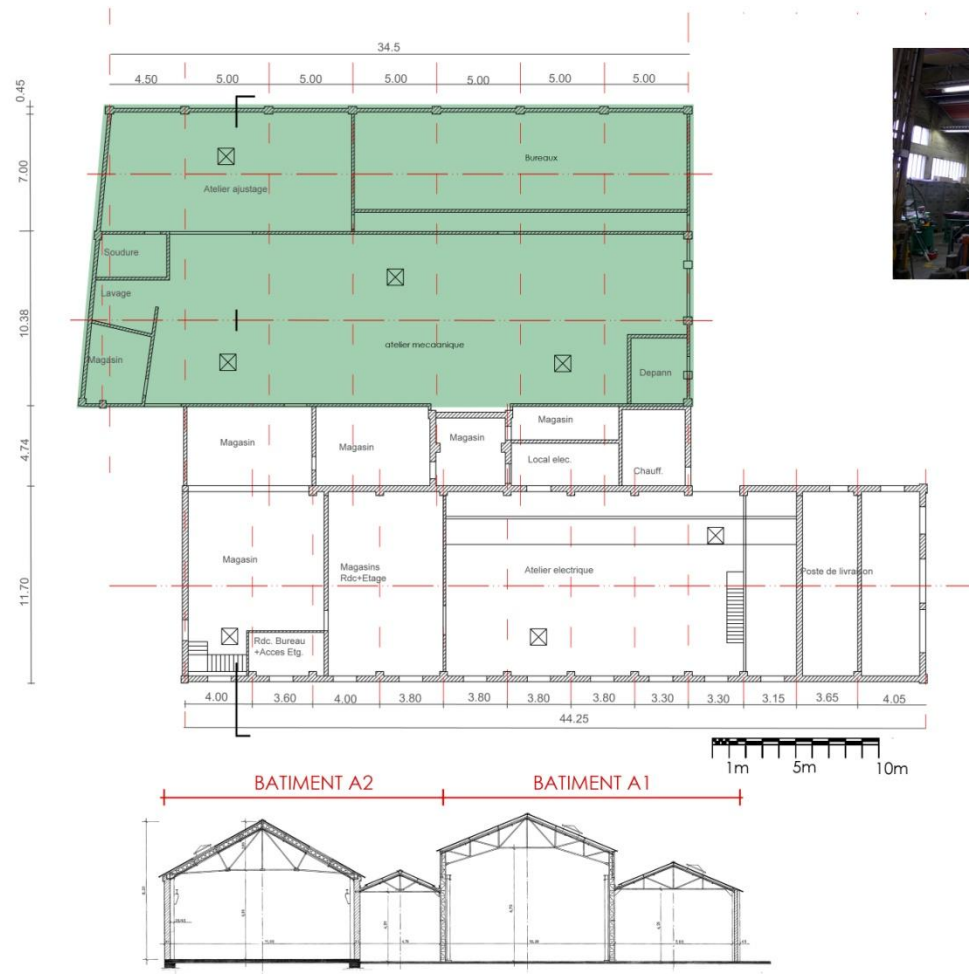
### BAT A1

-Façades Est enduites- façades Nord à rejoincter ; bandeaux vitrés en partie haute + baies vitrées sur pignons.

-Couvertures en bac acier d'aspect dégradé (sauf partie nord récente) ; zinguerie dégradée. Exutoires de fumées.

**ETAT DU BATI :** Structure sans désordre apparent, corps d'état secondaires et techniques à reprendre en totalité.

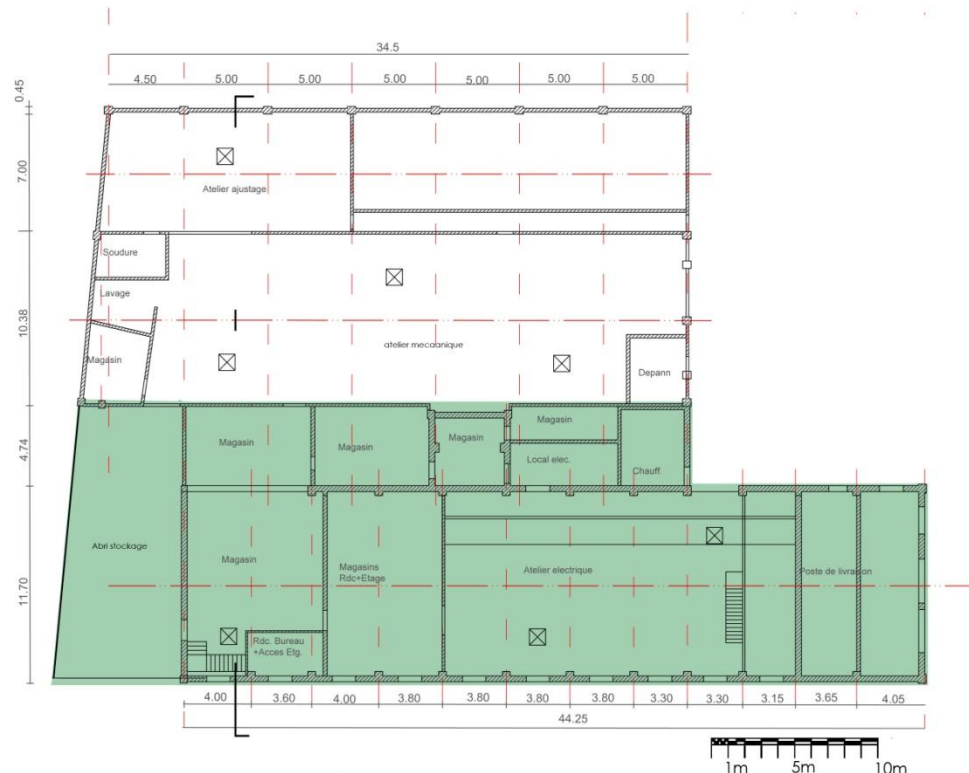
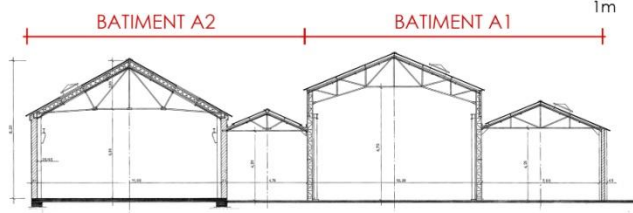
### BAT A2

**DESCRIPTION :** Ensemble de 2 halles de hauteurs différentes avec charpente métallique type Polonceau (avec détails constructifs remarquables), avec consoles à rivets, murs en brique avec pilastres, et tour dite « marégraphe » accessible depuis le magasin. Façades Est enduites- façade Sud à rejoinoyer-Pignon ouest à rejoinoyer ; bandeaux vitrés en partie haute + baies vitrées sur pignons.

-Couvertures en bac acier d'aspect dégradé, panneaux onduline et châssis de désenfumage; zinguerie dégradée. Panneaux d'isolation en sous-face.

**ETAT DU BATI :** Structure sans désordre apparent, corps d'état secondaires et techniques à reprendre en totalité.

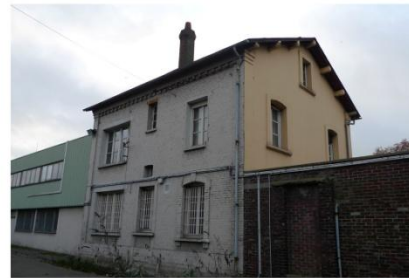
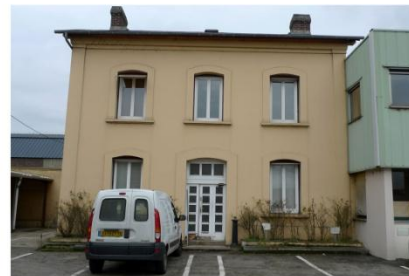
### BAT B

**DESCRIPTION** : Petit bâtiment R+1, avec toiture à 2 pentes, couverture ardoise (à réviser).

Façades et pignons enduit, façade arrière Nord en brique à rejoin-  
toyer.

Souches de cheminées à rejoinoyer.

**ETAT DU BATI** : Structure sans désordre apparent, corps d'état sec-  
ondaires et techniques à reprendre.

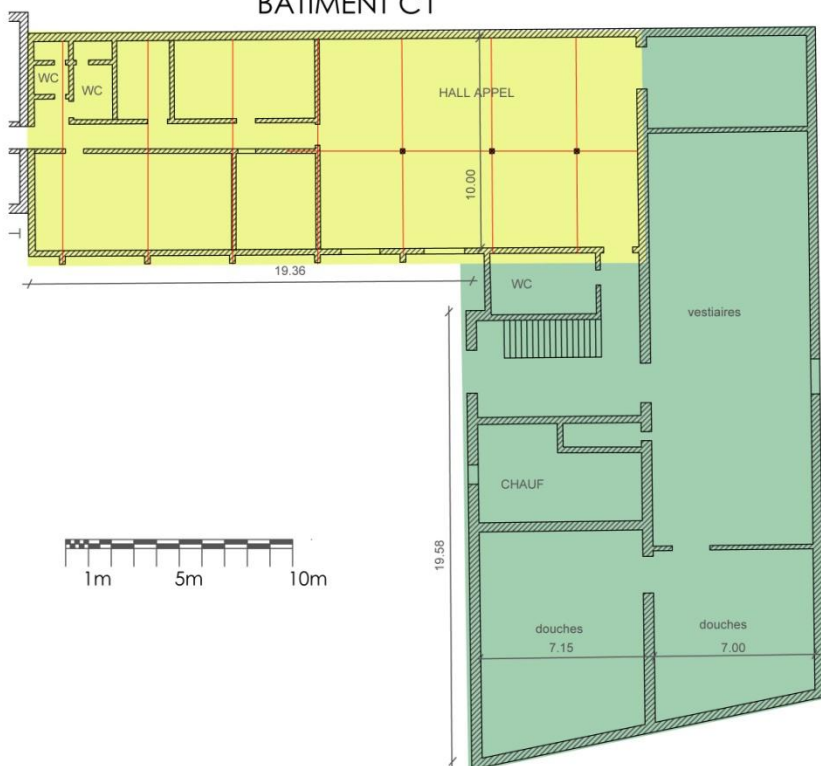
### BATIMENT C1

**DESCRIPTION :** Bâtiment orthogonal R+1 à structure en béton armé, avec fenêtres en longueur à l'étage ; bardage métal d'aspect dégradé au R+1, enduit de façade sur RdC.

Toiture-terrasse, fenêtres bois et aluminium. Zinguerie d'aspect dégradé.

**ETAT DU BATI :** Structure avec désordres ponctuels sur façade arrière, corps d'état secondaires et techniques en assez bon état apparent.

**DESCRIPTION :** Bâtiment linéaire R+1 et ajout RdC, à structure mixte béton armé/acier, charpente mixte bois/métal. enduit sur façades Ouest et Sud, brique à rejointoyer sur façade Est. Toitures-terrasses, fenêtres bois et PVC. Zinguerie d'aspect dégradé.

**ETAT DU BATI :** Structure avec désordres ponctuels sur façade arrière (enduit ciment peint), corps d'état secondaires et techniques en assez bon état apparent.

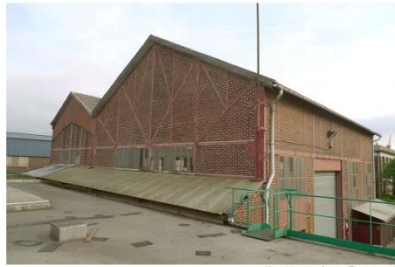
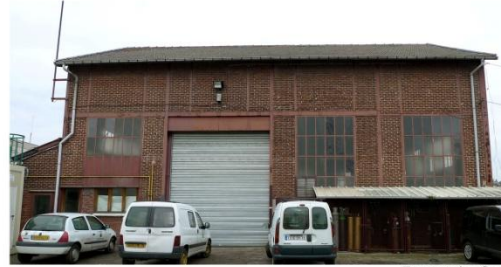
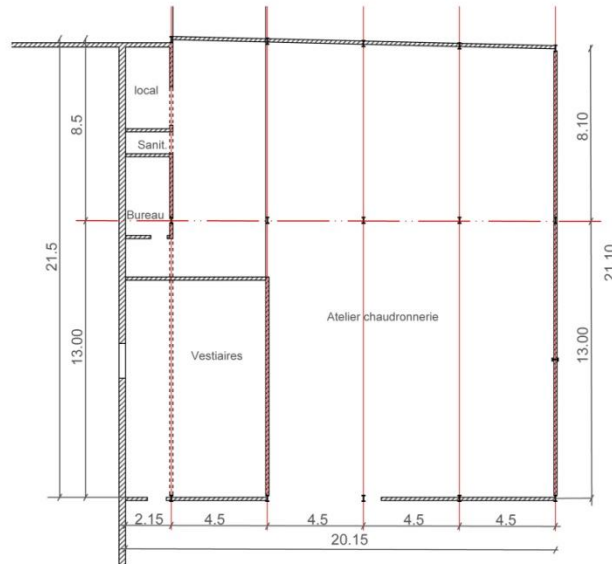
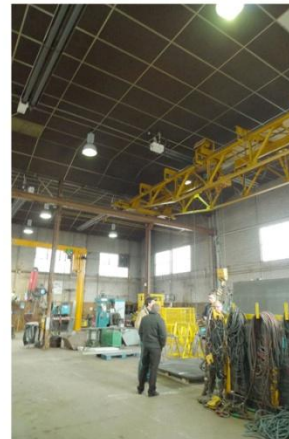
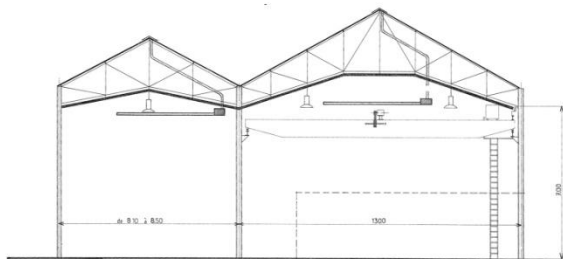
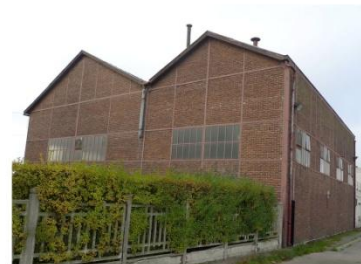
### BAT D

Façades en brique à rejointoyer, baies à structure acier.

Couvertures en tuile mécanique d'aspect dégradé (mousses végétales), zinguerie dégradée. Dalles d'isolation en faux-plafond.

**ETAT DU BATI :** Structure sans désordre apparent, corps d'état secondaires et techniques à reprendre en totalité.

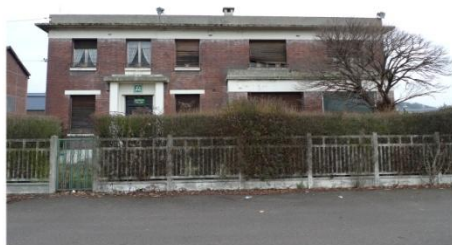
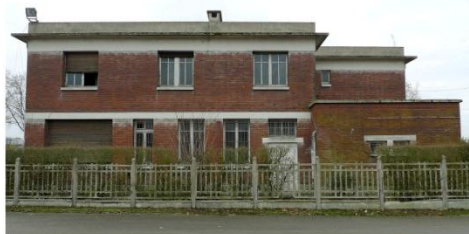
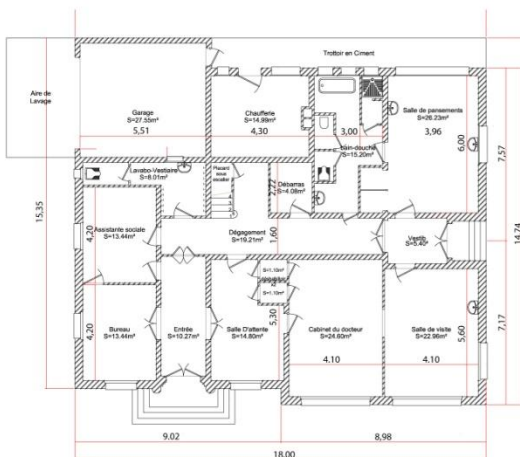
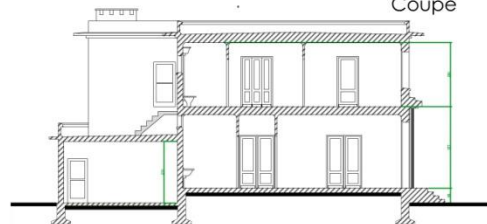
## BAT E

Façades en brique et béton à ravalier (fissures ponctuelles sur bandeau sous corniche).

Accessibilité par escalier 5 marches ; sols en carrelage et parquet. Fenêtres bois et volets roulants bois dégradés.

**ETAT DU BATI :** Structure sans désordres conséquents apparents, corps d'état secondaires et techniques à reprendre en totalité.

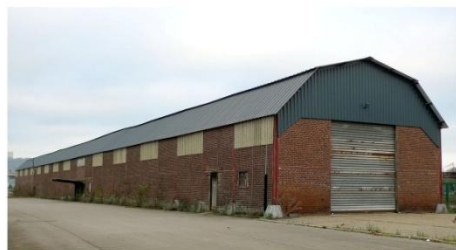
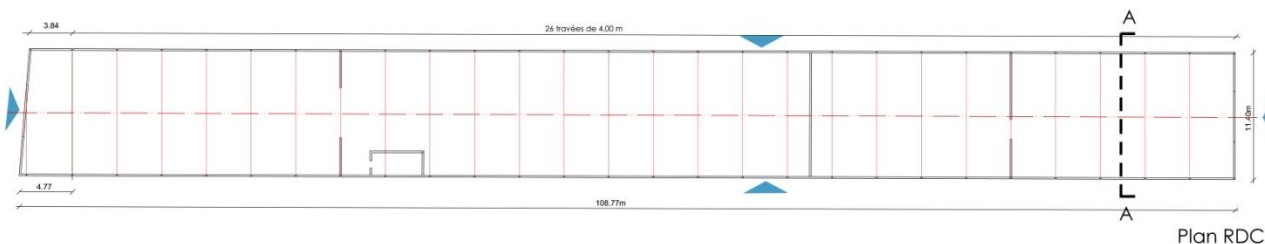
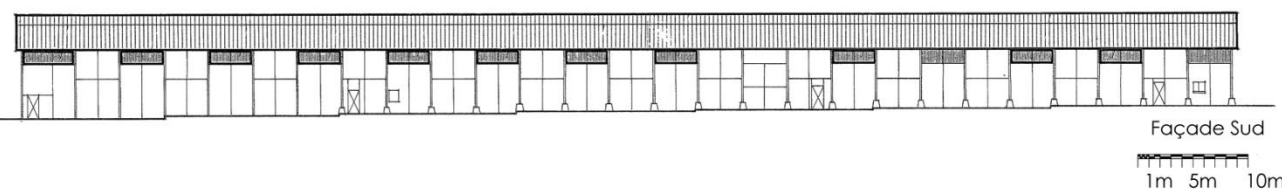
### BAT F

**DESCRIPTION :** Vaste halle linéaire à volume unique, d'une hauteur variable de 8,15m à 9,50m, avec structure métal poteaux-poutres/remplissage brique et charpente de toiture en métal. Façades en brique à rejoinoyer, baies avec occlusions en ondu-line.

Structure acier à ravaier, pieds de poteaux à sonder (risque de dégradation du fait de l'absence de gouttières)

Couvertures en bac acier récente sans gouttières.

**ETAT DU BATI :** Rejoinoiement des façades nécessaire et reprise éventuelle des pieds de poteaux, corps d'état secondaires et techniques à reprendre en totalité.

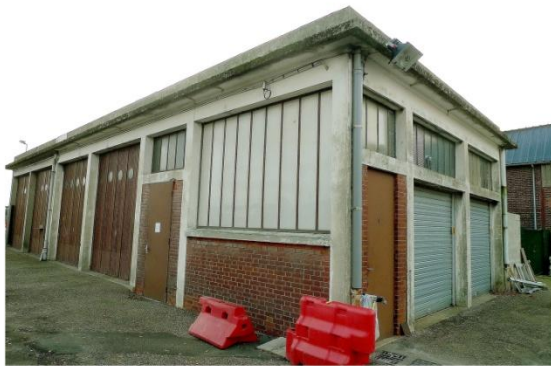
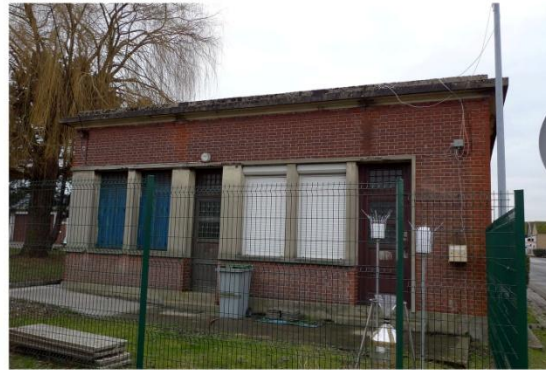
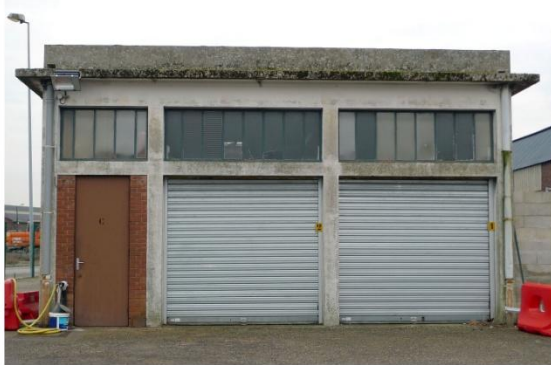
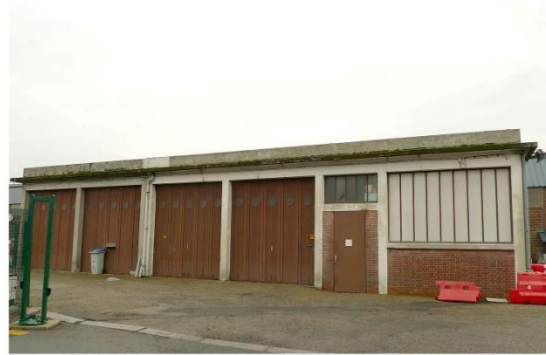
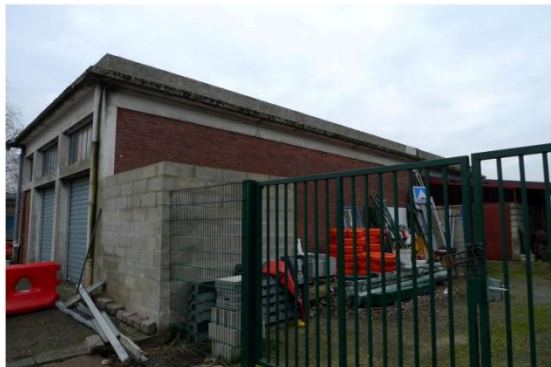
### BAT G

Façades en béton armé et brique à rejointoyer, portes en bois.

**ETAT DU BATI :** Rejointoiement des façades nécessaire et reprises ponctuelles des structures en béton armé (fers apparents en acrotère Nord). Mousses végétales.

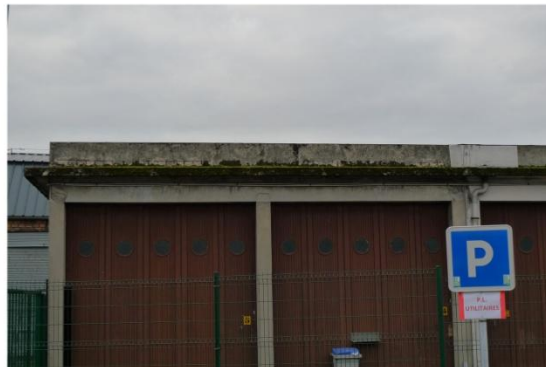
Etat des lieux- Mousses végétales

Couverture : toiture-terrasse. E.P. dégradées.

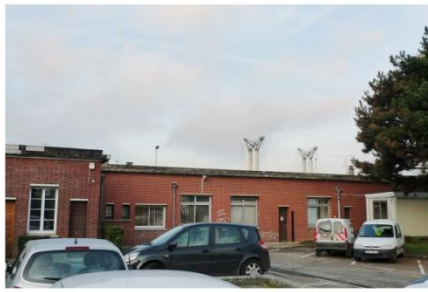
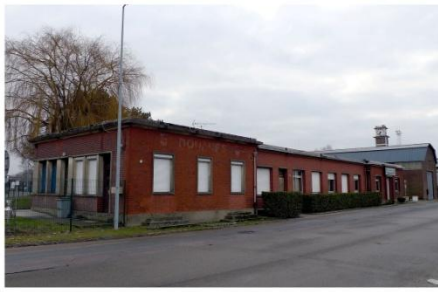
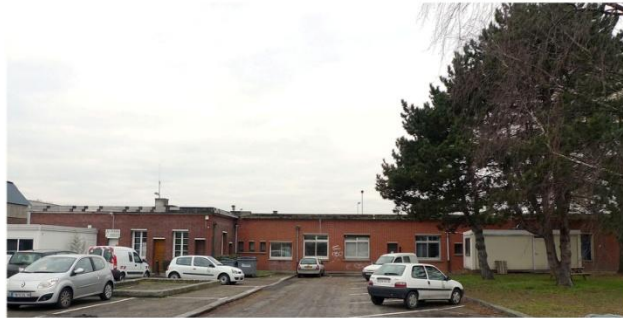
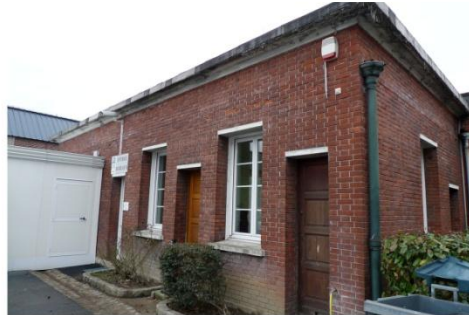
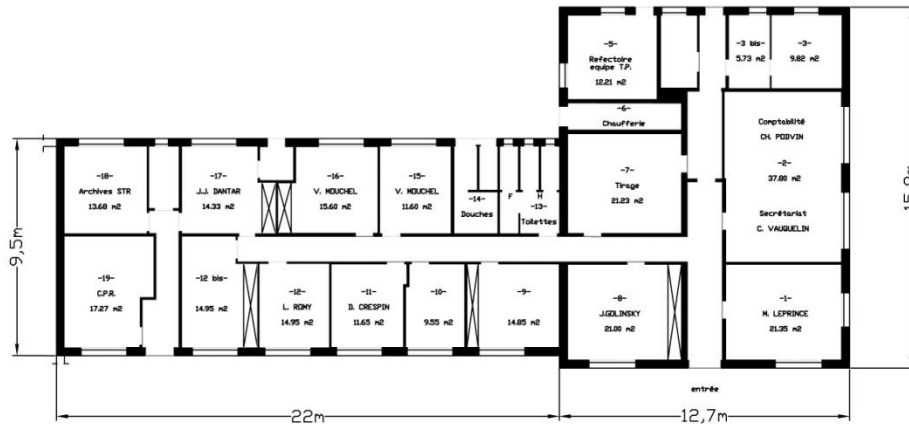
### BAT H

Etat actuel, fissures

Couverture : toiture-terrasse. E.P. dégradées.

**ETAT DU BATI :** Rejointoiement des façades nécessaire et reprises ponctuelles des structures en béton armé (épaufures). Etanchéité terrasse à vérifier (paxalu visible). Fissure à l'angle Nord/Ouest.

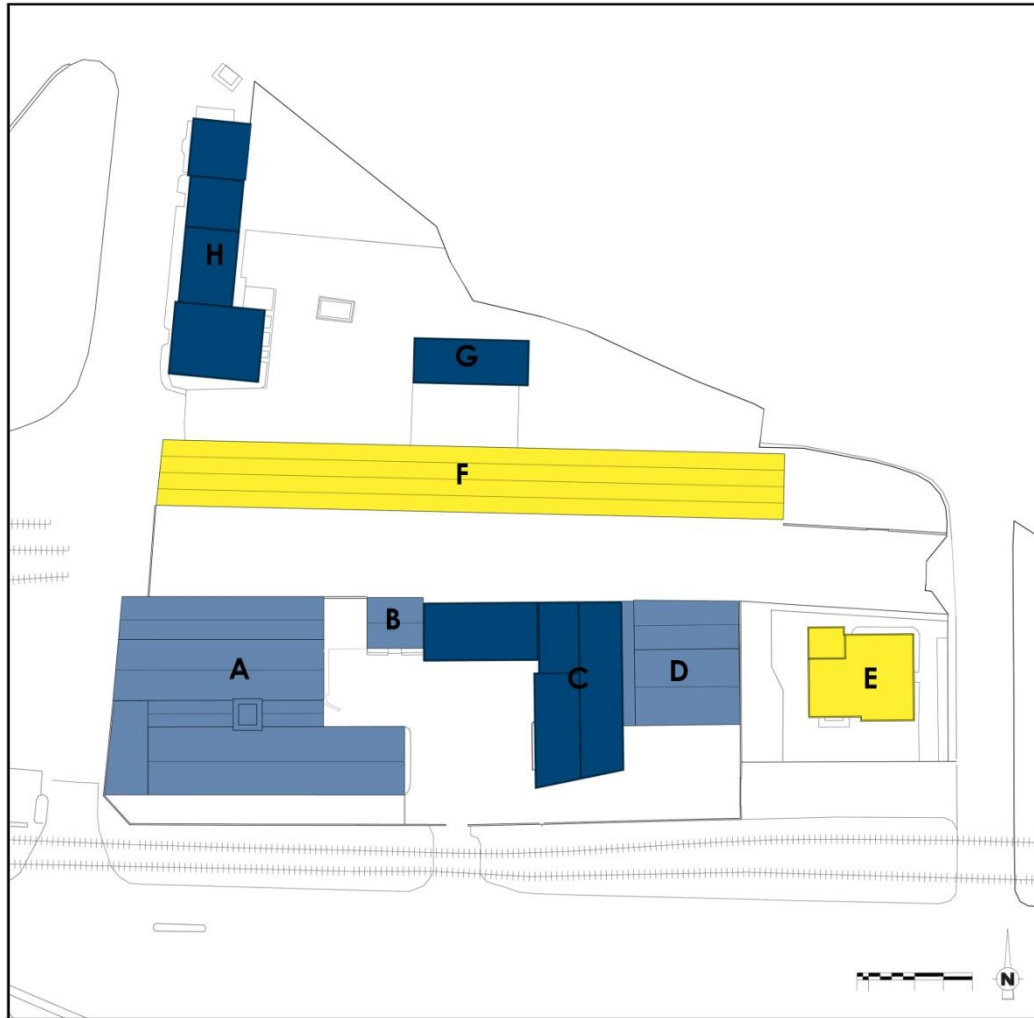
La visite des lieux, limitée à un constat visuel fait apparaître des bâtiments présentant des états très divers :

**BATIMENTS EN RELATIVEMENT BON ETAT :** BAT. C, BAT. G, BAT. H

**BATIMENT EN ETAT MOYEN :** BAT. A, BAT. B, BAT. D

**BATIMENTS DEGRADEES :** BAT. E, BAT. F vue extérieure
