## REPERAGE AMIANTE

### Rapport de mission de repérage des matériaux et produits contenant de l'amiante à intégrer au dossier technique "Amiante"

**DOSSIER N°: 2022-01-0055**

ADRESSE DES LOCAUX VISITES	
BAT C BUREAUX BAT C BUREAUX ALLEE JEAN DE BETHENCOURT 76100 ROUEN

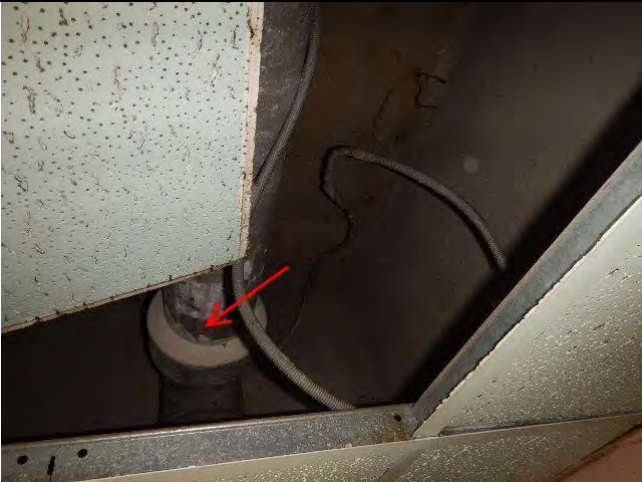
Repérage N° : 004	3. Conduits, canalisations et équipements intérieurs, Conduits de fluides (air, eau, autres fluides), Conduits en fibres-ciment

TYPE DE MATERIAU OU PRODUIT :
	Conduits en fibres-ciment en plénum
	LOCALISATION :
	Sanitaires
	<b>AMIANTE :</b> OUI <b>Critère :</b> Sur jugement personnel <b>Observations :</b> <b>Réf prélèvement :</b> <b>Analyse :</b>

Grille des critères d'évaluation de l'état de conservation du matériau de la liste B	
No de dossier	2022-01-0055
Date de l'évaluation	17/01/2022
Bâtiment	BAT C BUREAUX
Local ou zone homogène	Sanitaires
Destination déclarée du local	Sanitaires
N° de repérage	Matériau
004	Conduits en fibres-ciment en plénum

Type de recommandation	Conclusion en application des dispositions de l'article R. 1334-27
EP	évaluation périodique

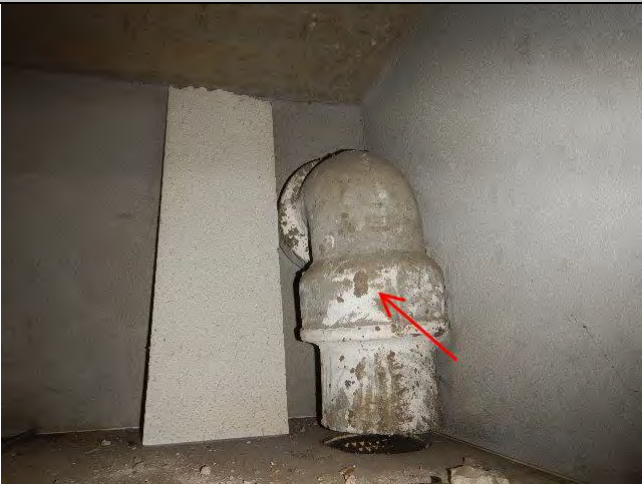
Repérage N° : 006	3. Conduits, canalisations et équipements intérieurs, Conduits de fluides (air, eau, autres fluides), Conduits en fibres-ciment

TYPE DE MATERIAU OU PRODUIT :
	Conduits en fibres-ciment en plénum
	LOCALISATION :
	Sanitaires 2
	<b>AMIANTE :</b> OUI <b>Critère :</b> Sur jugement personnel <b>Observations :</b> <b>Réf prélèvement :</b> <b>Analyse :</b>

Grille des critères d'évaluation de l'état de conservation du matériau de la liste B	
No de dossier	2022-01-0055
Date de l'évaluation	17/01/2022
Bâtiment	BAT C BUREAUX
Local ou zone homogène	Sanitaires 2
Destination déclarée du local	Sanitaires 2
N° de repérage	Matériau
006	Conduits en fibres-ciment en plénum

Type de recommandation	Conclusion en application des dispositions de l'article R. 1334-27
EP	évaluation périodique

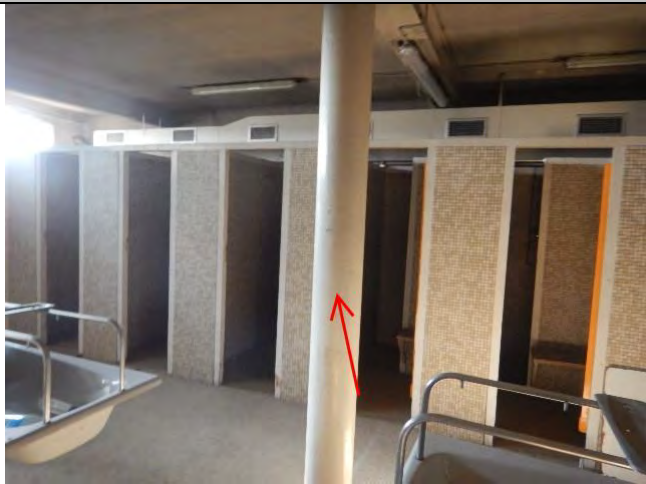
Repérage N° : 030	3. Conduits, canalisations et équipements intérieurs, Conduits de fluides (air, eau, autres fluides), Conduits en fibres-ciment

TYPE DE MATERIAU OU PRODUIT :
	Poteau en fibres-ciment
	LOCALISATION :
	Douche
	<b>AMIANTE :</b> OUI <b>Critère :</b> Sur jugement personnel <b>Observations :</b> <b>Réf prélèvement :</b> <b>Analyse :</b>

Grille des critères d'évaluation de l'état de conservation du matériau de la liste B	
No de dossier	2022-01-0055
Date de l'évaluation	17/01/2022
Bâtiment	BAT C BUREAUX
Local ou zone homogène	Douche
Destination déclarée du local	Douche
N° de repérage	Matériau
030	Poteau en fibres-ciment

Type de recommandation	Conclusion en application des dispositions de l'article R. 1334-27
AC1	action corrective de premier niveau

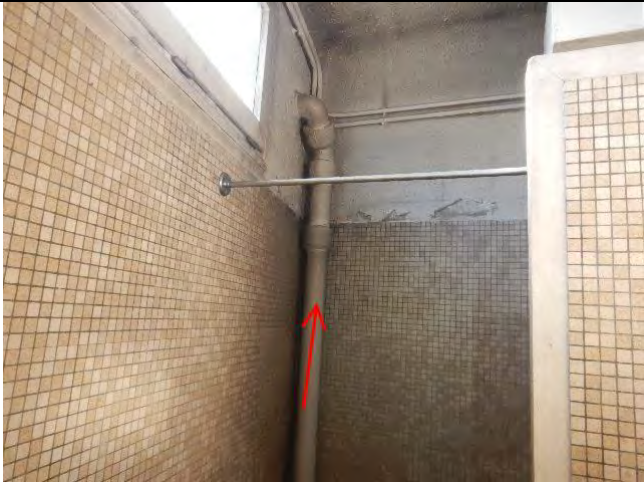
Repérage N° : 031	3. Conduits, canalisations et équipements intérieurs, Conduits de fluides (air, eau, autres fluides), Conduits en fibres-ciment

TYPE DE MATERIAU OU PRODUIT :
	Descente EP en fibres-ciment
	LOCALISATION :
	Douche
	AMIANTE : <b>OUI</b> Critère : Sur jugement personnel Observations : Réf prélèvement : Analyse :

Grille des critères d'évaluation de l'état de conservation du matériau de la liste B	
No de dossier	2022-01-0055
Date de l'évaluation	17/01/2022
Bâtiment	BAT C BUREAUX
Local ou zone homogène	Douche
Destination déclarée du local	Douche
N° de repérage	Matériau
031	Descente EP en fibres-ciment

Type de recommandation	Conclusion en application des dispositions de l'article R. 1334-27
AC1	action corrective de premier niveau

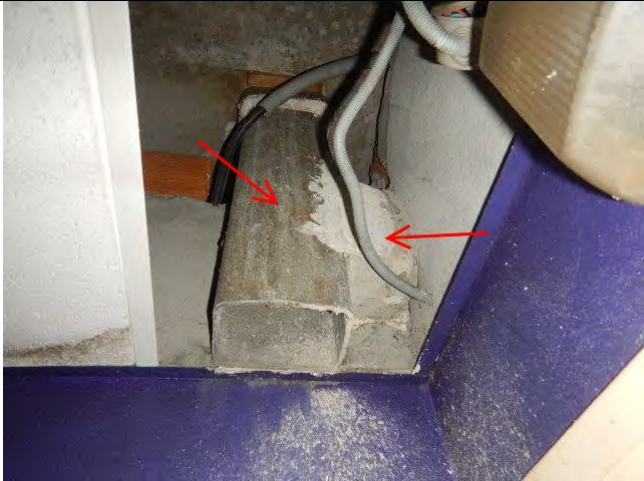
Repérage N° : 033	3. Conduits, canalisations et équipements intérieurs, Conduits de fluides (air, eau, autres fluides), Conduits en fibres-ciment

TYPE DE MATERIAU OU PRODUIT :
	Conduits en fibres-ciment en plénum
	LOCALISATION :
	Sanitaires 6
	AMIANTE : <b>OUI</b> Critère : Sur jugement personnel Observations : Réf prélèvement : Analyse :

Grille des critères d'évaluation de l'état de conservation du matériau de la liste B	
No de dossier	2022-01-0055
Date de l'évaluation	17/01/2022
Bâtiment	BAT C BUREAUX
Local ou zone homogène	Sanitaires 6
Destination déclarée du local	Sanitaires 6
N° de repérage	Matériau
033	Conduits en fibres-ciment en plénum

Type de recommandation	Conclusion en application des dispositions de l'article R. 1334-27
EP	évaluation périodique

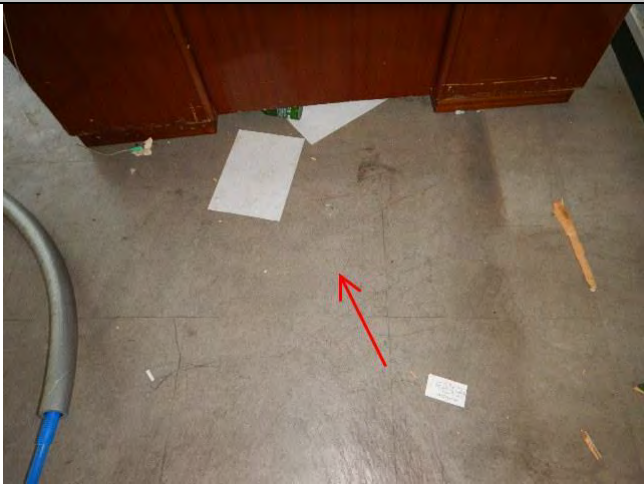
Repérage N° : 014	2. Planchers et plafonds,Planchers,Dalles de sol

TYPE DE MATERIAU OU PRODUIT :
	Dalle de sol souples
	LOCALISATION :
	bureau 3
	<b>AMIANTE :</b> <b>NON</b> <b>Critère :</b> Résultat d'analyse <b>Observations :</b> <b>Réf prélèvement :</b> PP004 <b>Analyse :</b> N° d'analyse : 22NM002471-004 Description visuelle : Matériau (gris) + (marron) en traces ; matériau semi-dur de type dalle de sol (fibreuse) (gris) + (vert) - Type d'amiante : Fibres d'amiante non détectées

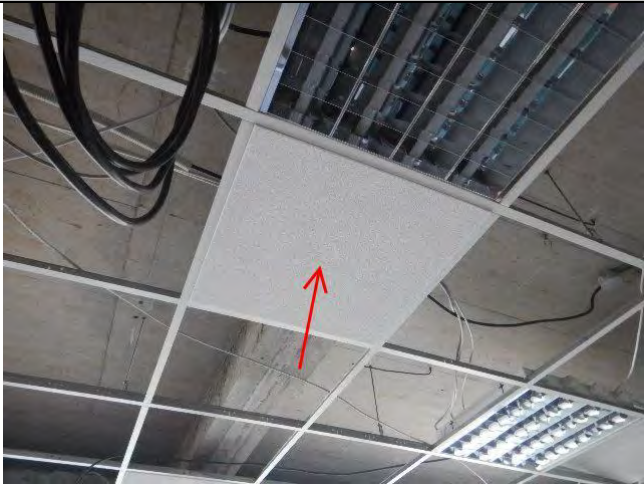
Repérage N° : 015	Faux plafonds

TYPE DE MATERIAU OU PRODUIT :
	Faux plafonds
	LOCALISATION :
	bureau 3
	<b>AMIANTE :</b> <b>NON</b> <b>Critère :</b> Résultat d'analyse <b>Observations :</b> <b>Réf prélèvement :</b> PP005 <b>Analyse :</b> N° d'analyse : 22NM002471-005 Description visuelle : Matériau semi-dur de type enduit (blanc) ; matériau semi-dur fibreux de type faux-plafonds (beige) ; matériau semi-dur (beige) (clair) - Type d'amiante : Fibres d'amiante non détectées

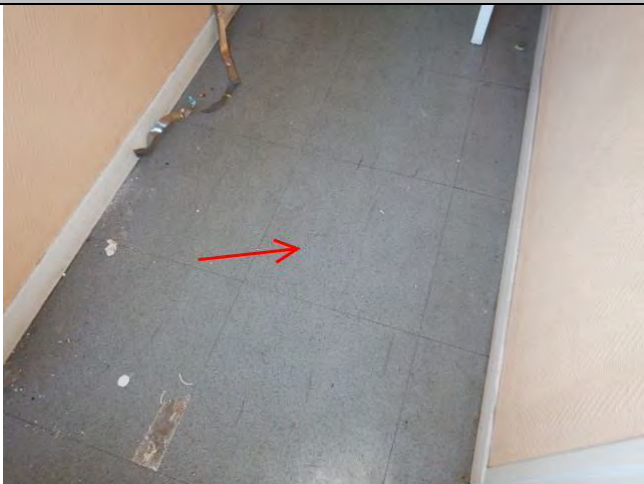
Repérage N° : 018	2. Planchers et plafonds,Planchers,Dalles de sol

TYPE DE MATERIAU OU PRODUIT :
	Dalle de sol souples
	LOCALISATION :
	bureau 4
	<b>AMIANTE :</b> <b>NON</b> <b>Critère :</b> Résultat d'analyse <b>Observations :</b> <b>Réf prélèvement :</b> PP006 <b>Analyse :</b> N° d'analyse : 22NM002471-006 Description visuelle : Matériau souple de type dalle de sol (gris) ; matériau (gris) (foncé) en traces - Type d'amiante : Fibres d'amiante non détectées

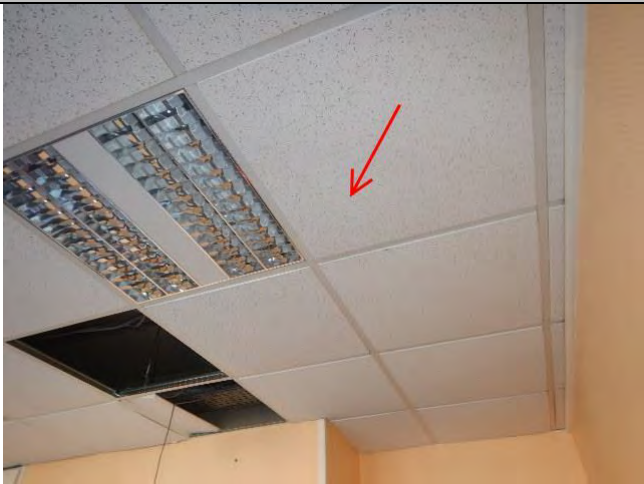
Repérage N° : 019	Faux plafonds

TYPE DE MATERIAU OU PRODUIT :
	Faux plafonds type Amstrong carré
	LOCALISATION :
	bureau 4
	<b>AMIANTE :</b> <b>NON</b> <b>Critère :</b> Résultat d'analyse <b>Observations :</b> <b>Réf prélèvement :</b> PP007 <b>Analyse :</b> N° d'analyse : 22NM002471-007 <i>Description visuelle : Matériau semi-dur de type enduit (blanc) ; matériau semi-dur fibreux de type faux-plafonds (beige) ; matériau semi-dur (beige) (clair) - Type d'amiante : Fibres d'amiante non détectées</i>

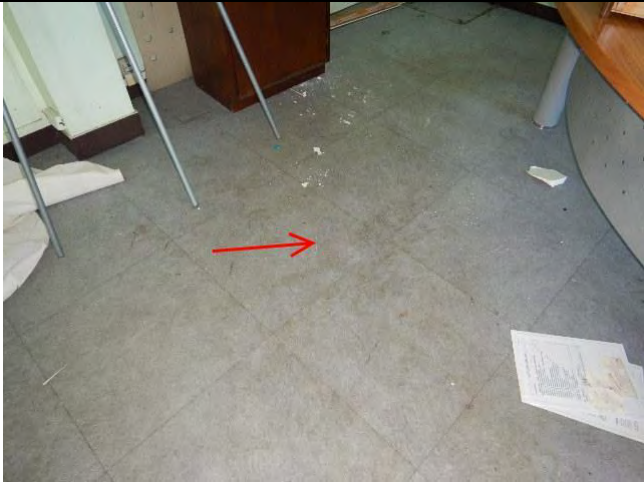
Repérage N° : 034	2. Planchers et plafonds, Planchers, Dalles de sol

TYPE DE MATERIAU OU PRODUIT :
	Dalle de sol souples
	LOCALISATION :
	bureau 15
	<b>AMIANTE :</b> <b>NON</b> <b>Critère :</b> Résultat d'analyse <b>Observations :</b> <b>Réf prélèvement :</b> PP008 <b>Analyse :</b> N° d'analyse : 22NM002471-008 <i>Description visuelle : Matériau de type peinture (beige) en traces ; matériau souple de type revêtement de sol (gris) ; matériau (gris) (pulvérulent) - Type d'amiante : Fibres d'amiante non détectées</i>

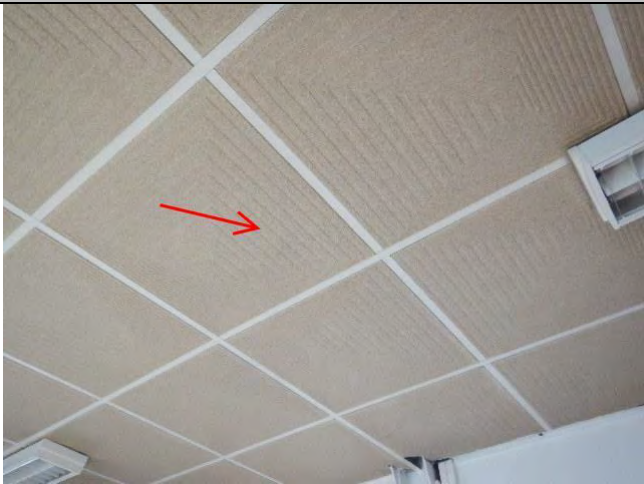
Repérage N° : 036	Faux plafonds

TYPE DE MATERIAU OU PRODUIT :
	Faux plafonds
	LOCALISATION :
	cuisine
	<b>AMIANTE :</b> <b>NON</b> <b>Critère :</b> Résultat d'analyse <b>Observations :</b> <b>Réf prélèvement :</b> PP010 <b>Analyse :</b> N° d'analyse : 22NM002471-010 <i>Description visuelle : Matériau semi-dur (beige) (brillant) - Type d'amiante : Fibres d'amiante non détectées</i>

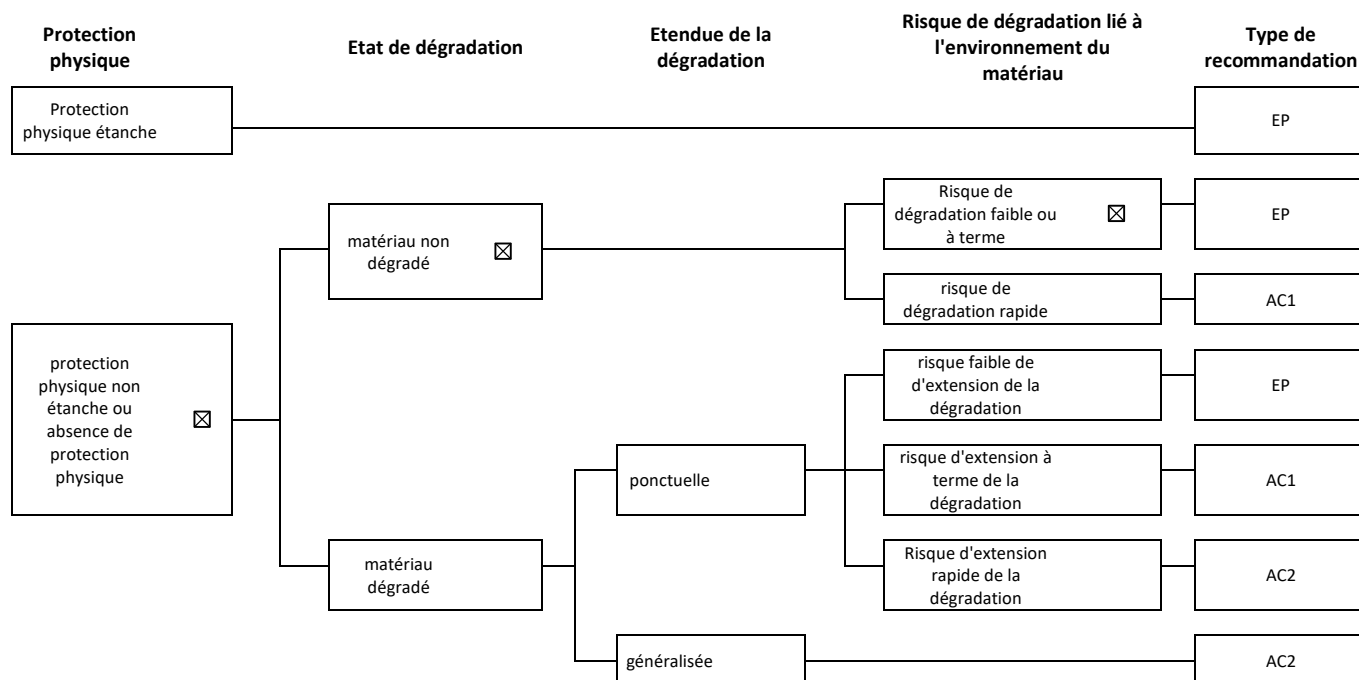
Grille des critères d'évaluation de l'état de conservation du matériau de la liste B	
No de dossier	2022-01-0055
Date de l'évaluation	17/01/2022
Bâtiment	BAT C BUREAUX
Local ou zone homogène	Toiture
Destination déclarée du local	Toiture
<b>N° de repérage</b>	<b>Matériau</b>
003	Accessoires en toitures

<b>Type de recommandation</b>	<b>Conclusion en application des dispositions de l'article R. 1334-27</b>
EP	évaluation périodique
