Phase finale du chantier des Voûtes à Bonsecours

Une intervention de la Métropole nécessaire

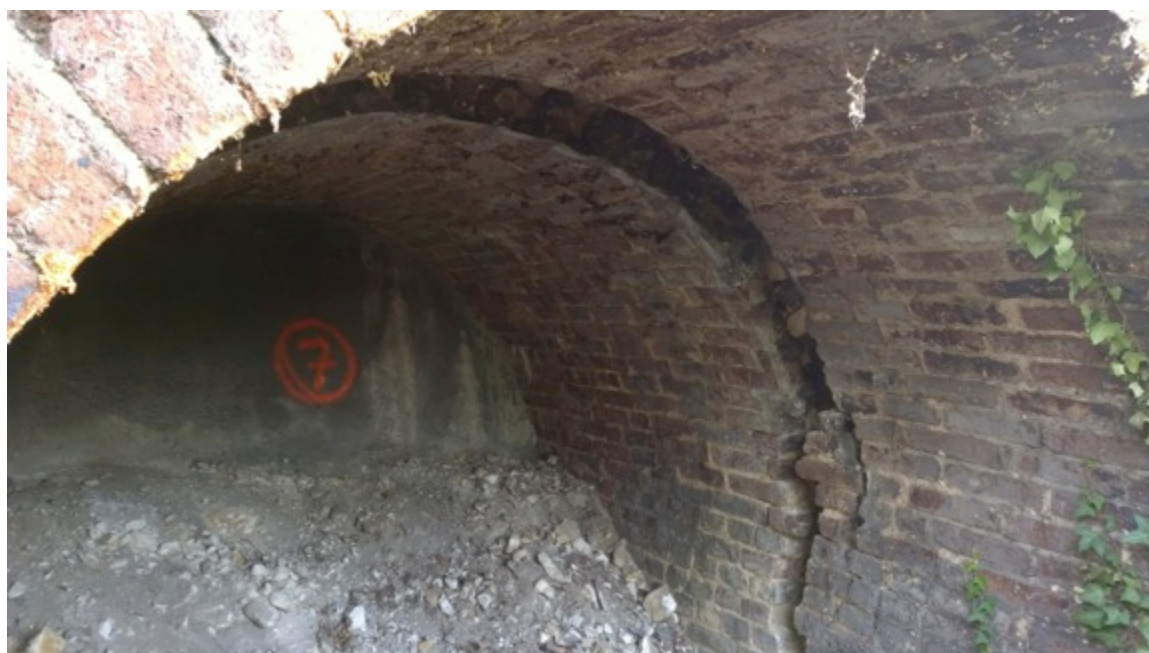
Fissures dans les voûtes

L'état du mur de soutènement s'est révélé très préoccupant sur l'intégralité de l'ouvrage.

Le diagnostic a révélé l'absence totale de drainage et les infiltrations d'eau ont altéré les joints et les briques.

La conséquence directe est que les voûtes ne résistaient plus au poids de la route et ne supportaient plus le trafic et le stationnement situé sur ce chemin.

Des souches d'arbres et de nombreux végétaux s'étaient insérés dans le mur ce qui a désorganisé la maçonnerie de la structure et créé une surcharge de l'ouvrage.

Le résultat a été sans appel : les fissures voire les fractures de l'ouvrage d'art ne pouvaient être réparées, la Métropole a dû remplacer le mur.

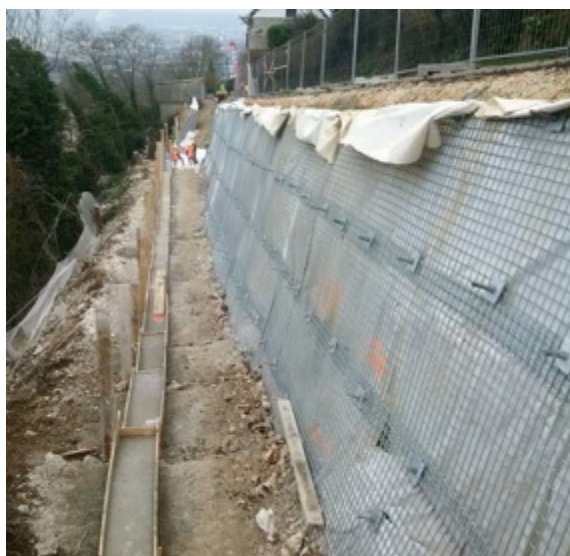
Après les travaux

Une fois l'ensemble du mur démolé et le talus cloué, un parement minéral a été posé par couches successives jusqu'en haut du mur.

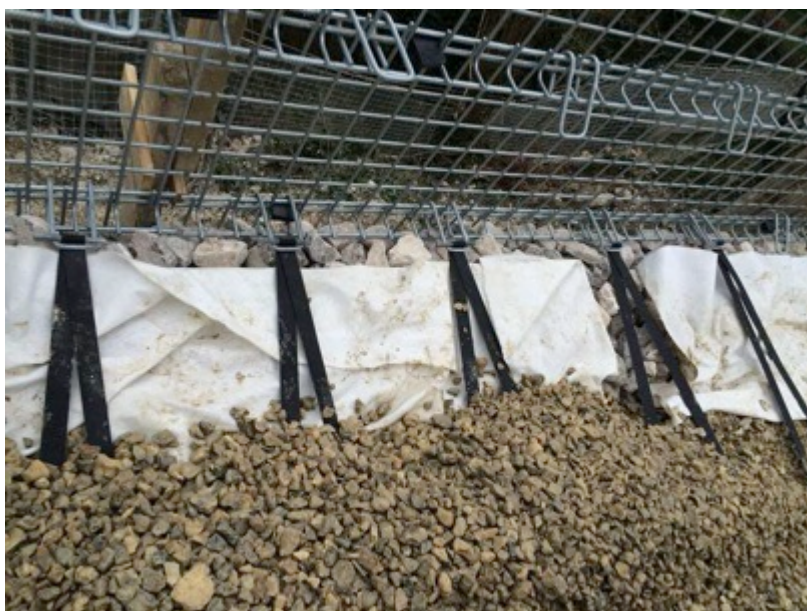
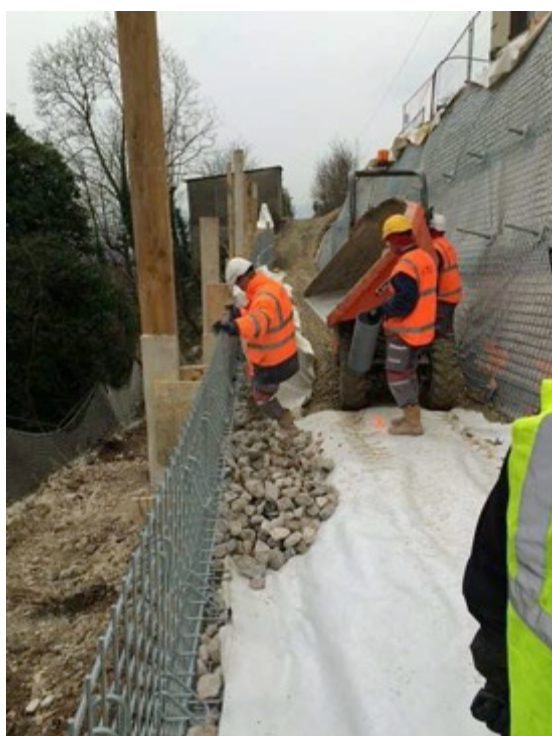
La première étape a consisté à démolir le mur existant, en enlevant pierre à pierre les briques de l'ouvrage. Dans un deuxième temps, afin de stabiliser le sol et pour éviter que la paroi mise à nue ne s'effrite, une armature métallique composée de clous de stabilisation a été fixée sur le mur puis une bâche de protection a été posée. Cette manœuvre a été réitérée à chaque passe de démolition.

Les deux premières phases de l'opération se sont déroulées depuis le haut de l'ouvrage à l'aide de moyens mécaniques légers. Les deux phases suivantes se dérouleront depuis le pied du mur.

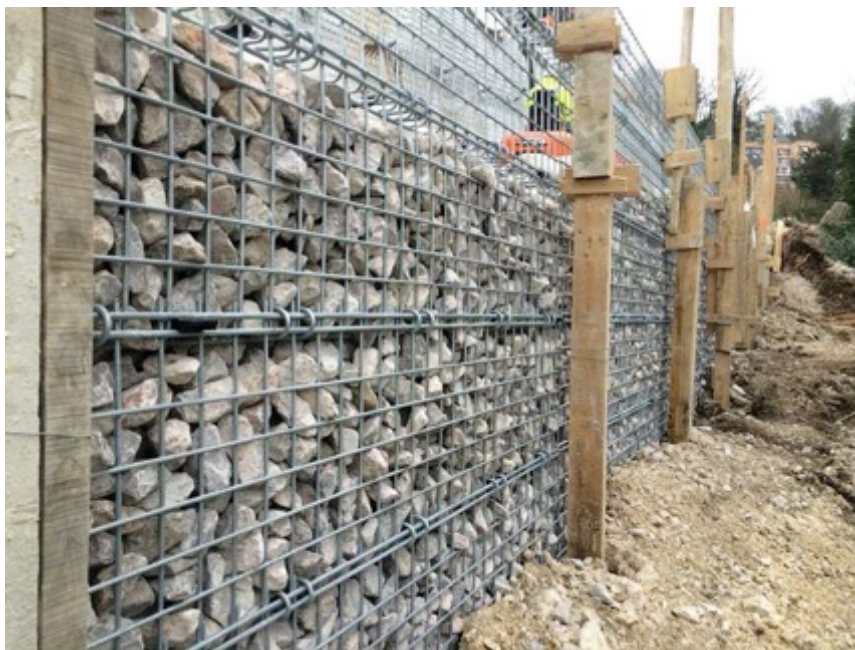
L'espace entre ce nouveau mur et le talus sera comblé par un remblai.
