# RAPPORT D'EXPERTISE GEOLOGIQUE

*Indices de cavités souterraines n°126 et 126bis*

Investigations géologiques  
par sondages destructifs profonds

Désignation du document	N° document
Rapport	F76377/44 - Version A du 21 Septembre 2016

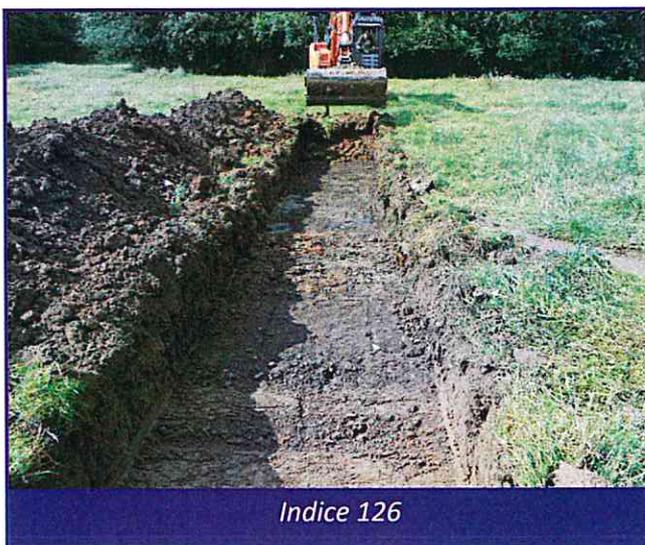
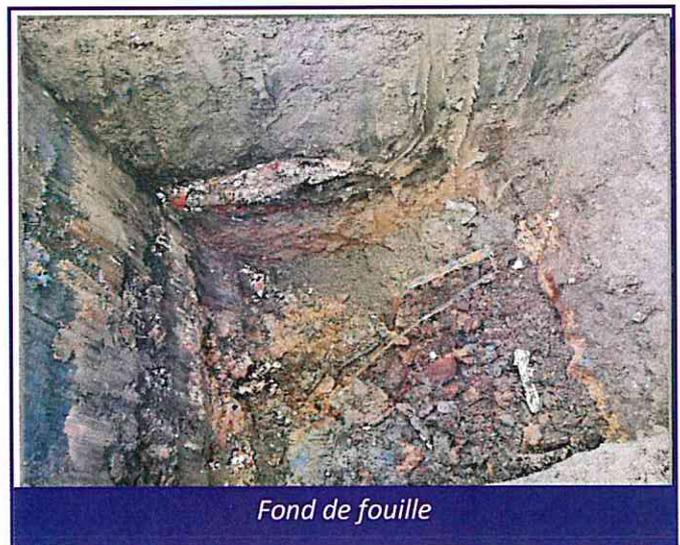
**Photo 1 (vues a et b) : Poche de remblais (indice n°126)**

Une première étude par sondages à la pelle mécanique réalisée par *for&tec* le jeudi 23 juin 2016 (Cf. affaire F76377/18 du 14 septembre 2016) a révélé la présence de remblais sur une surface de 10 mètres de diamètre environ et sur au moins 2 mètres de profondeur, ainsi qu'une autre anomalie observée sur site (poche de remblais sur une surface de 6 à 7 mètres de diamètre) à une dizaine de mètres au nord de l'indice 126. On l'appellera indice n°126bis (cf. photos 1 et 2 et Annexe 2).

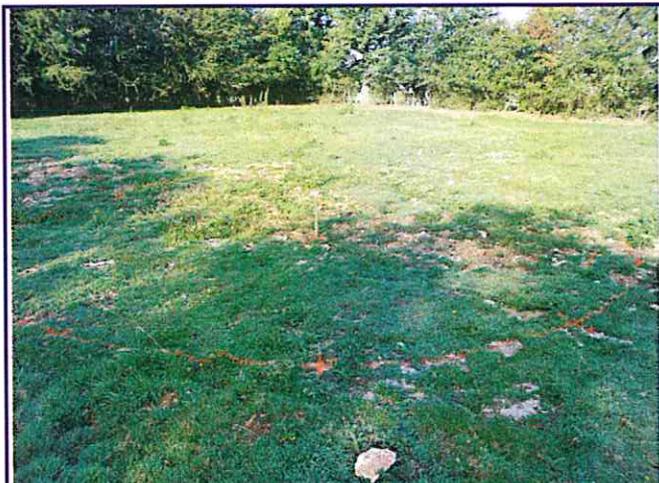
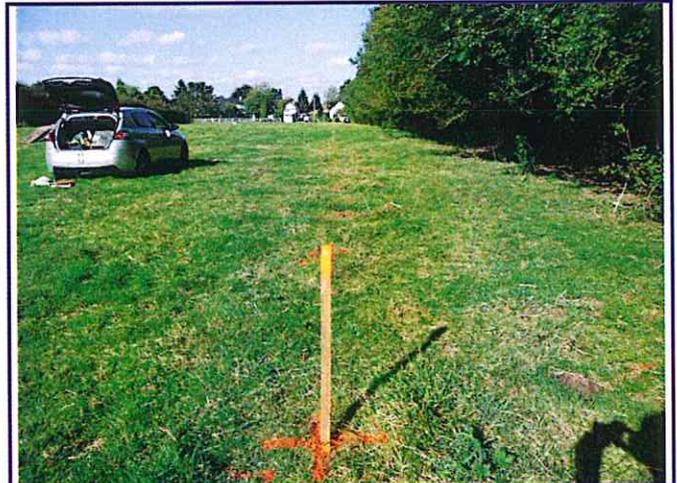
**Photo 3 (vues a et b) : Implantation des sondages**

Au total, 6 sondages destructifs ont été réalisés sur les 22 préconisés (SD1 à SD6) ainsi qu'un réalésage / tubage (SD5TUB). Ils ont été implantés au centre (SD1) et en périphérie de l'indice n°126 (Cf. annexe 3 et photo 3). Suite à la rencontre d'un vide, la campagne de forages initiale a été stoppée et un écran de 10 sondages a été réalisé à 27 mètres à l'Est des 2 anomalies (SD7 à SD16).

*SD1 à SD6 (campagne arrêtée)*

*Ecran de forages SD7 à SD16*

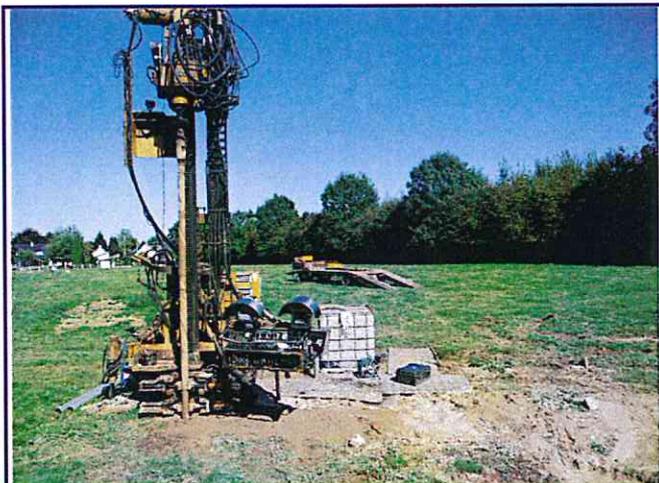
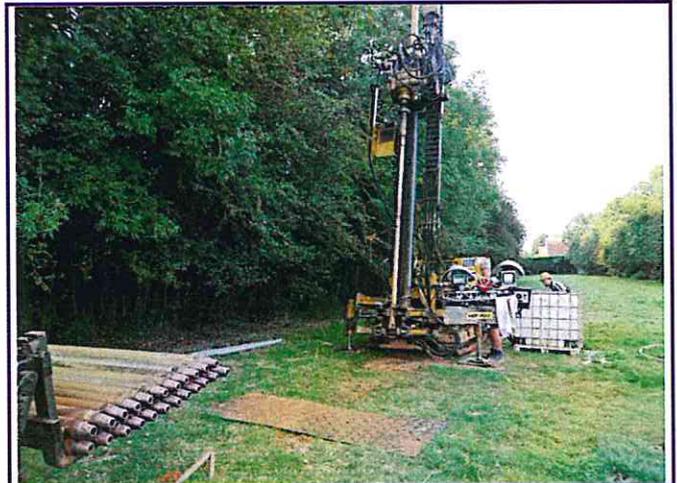
**Photo 4 (vues a et b) : Chantier en cours de réalisation**

Avec l'accord du client, les sondages destructifs profonds ont été réalisés à l'aide d'une sondeuse BERETTA T52 de 7 tonnes (cf. photo 4). Les forages ont été effectués en rotation pure avec un outil de type tricône à picots d'un diamètre de 120 mm. Le réalésage a été fait au tricône à picots de diamètre 187 mm.

*Au niveau de l'indice n°126*

*Lors de l'écran de forages à l'Est de l'indice n°126*

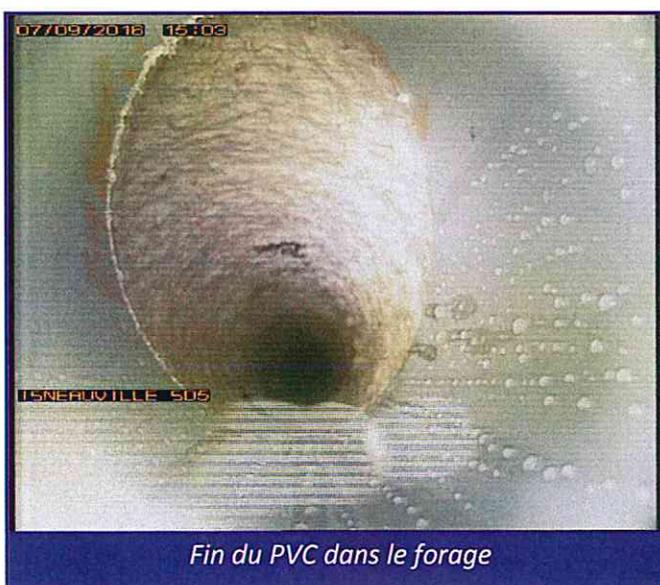
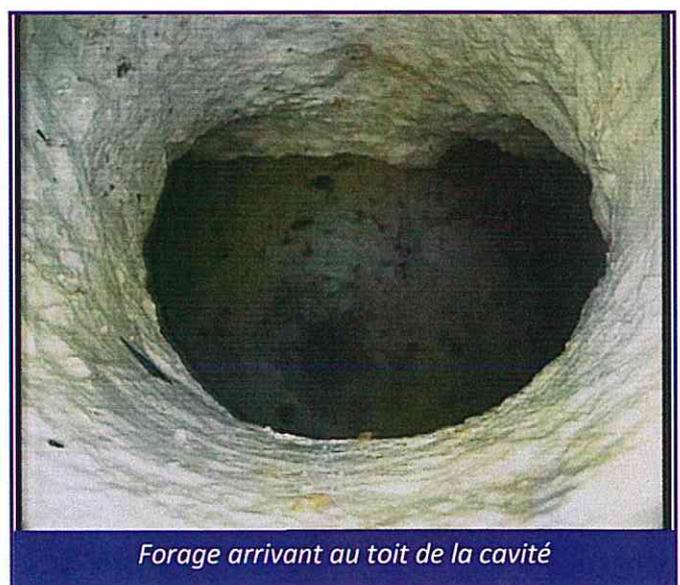
**Photo 5 (vues a et b) : Passage caméra sur SD5**

Le sondage SD5 a rencontré un vide franc, avec chute d'outil et perte d'injection, de 26,5 m à 27,5 m. Pour SD6, le vide est de 26 à 27,5 m. Ils sont suivis d'éboulis (craie décomprimée) jusqu'à respectivement 30,2 m et 31 mètres.

Le passage caméra effectué le 07/09/2016 a montré que SD5 était tombé sur une cavité d'origine anthropique au sein de la formation crayeuse en cours d'effondrement (Cf. photos 5 à 7). Nous remarquons que cette marnière se situe à environ 20 mètres sous le toit de la craie...

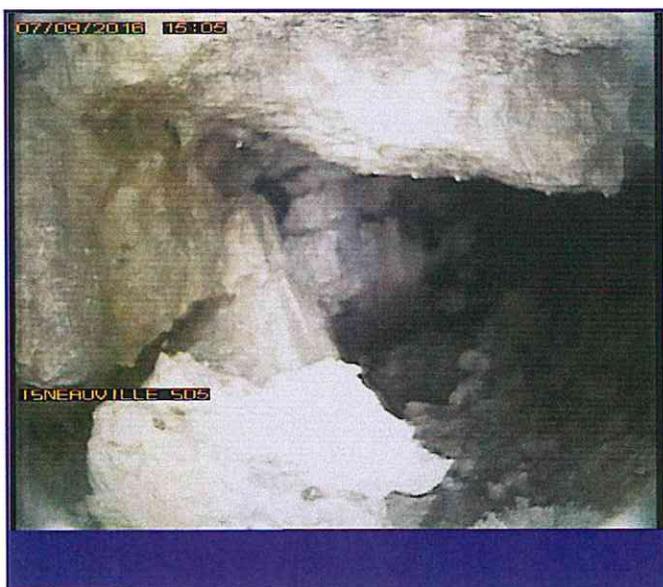
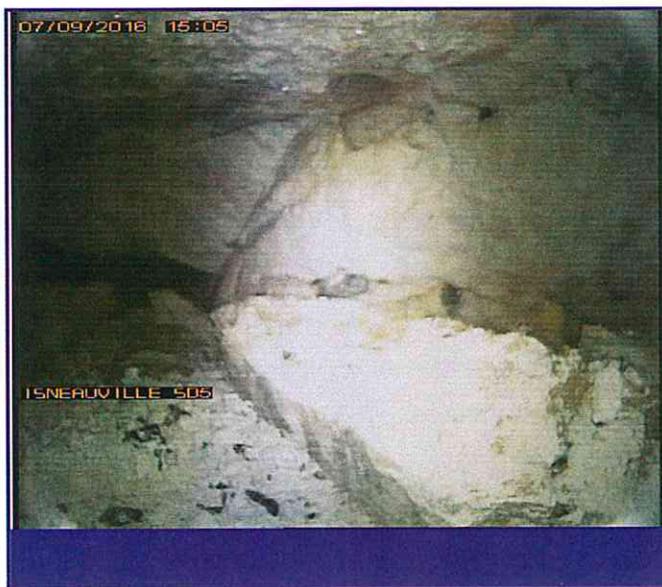
**Photo 6 (vues a et b) : Galerie effondrée (blocs de craie)**

Cette marnière est partiellement ou totalement effondrée. Le lien avec l'indice n°126bis ne peut être établi. La grande dépression à l'origine de l'indice n°126 est donc bien liée à un fontis.

- Soit par décapage à la pelle mécanique pour retrouver l'ancien puits d'accès, curage des remblais comblant cet ancien puits et sondages de reconnaissance au droit et en arrière des zones effondrées. L'accès direct à l'exploitation permettra de vérifier son état, de réaliser sa topographie et de calculer son volume, en vue du traitement. Cependant l'effondrement partiel ou total de cette marnière rend peu probable sa visite ;

- Soit par un quadrillage de forages avec un maillage de 2,5m pour rechercher la présence de vides résiduels et pour circonscrire l'ancienne exploitation souterraine. Des tubages seront mis en place dans chacun des forages ayant rencontré une anomalie. Des inspections vidéoscopiques viendront compléter les recherches. Une fois ces travaux réalisés, les injections pourront débiter pour combler tous les vides résiduels. Ensuite, selon la volonté du Maître d'Ouvrage, un programme de traitement des terrains superficiels définis par une étude géotechnique pourra avoir lieu pour accueillir des projets de construction ou alors une zone restera impactée par un périmètre inconstructible et seuls des voiries ou espaces verts pourront y être prévus.

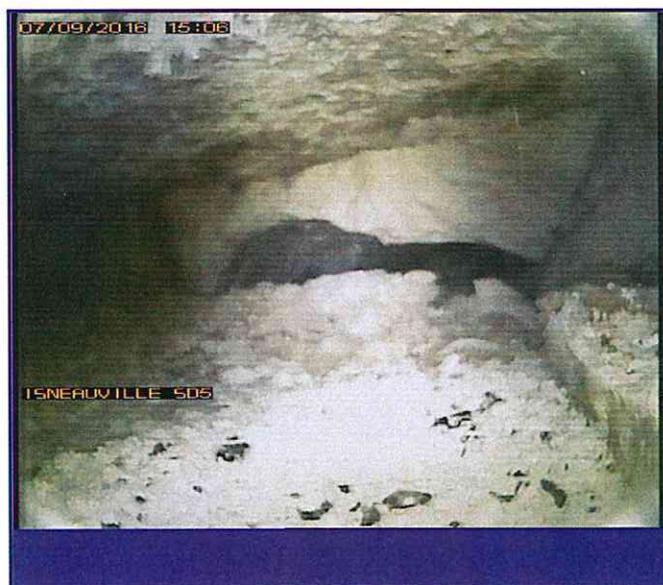
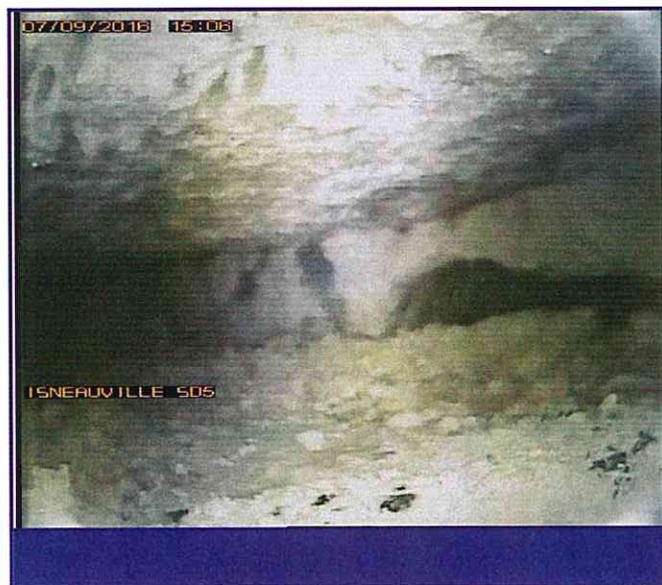
**Photo 7 (vues a et b) : Autres prises de vue de la galerie en cours d'effondrement**

La totalité de la cavité ne peut pas être reconnue à partir du sondage n°5.

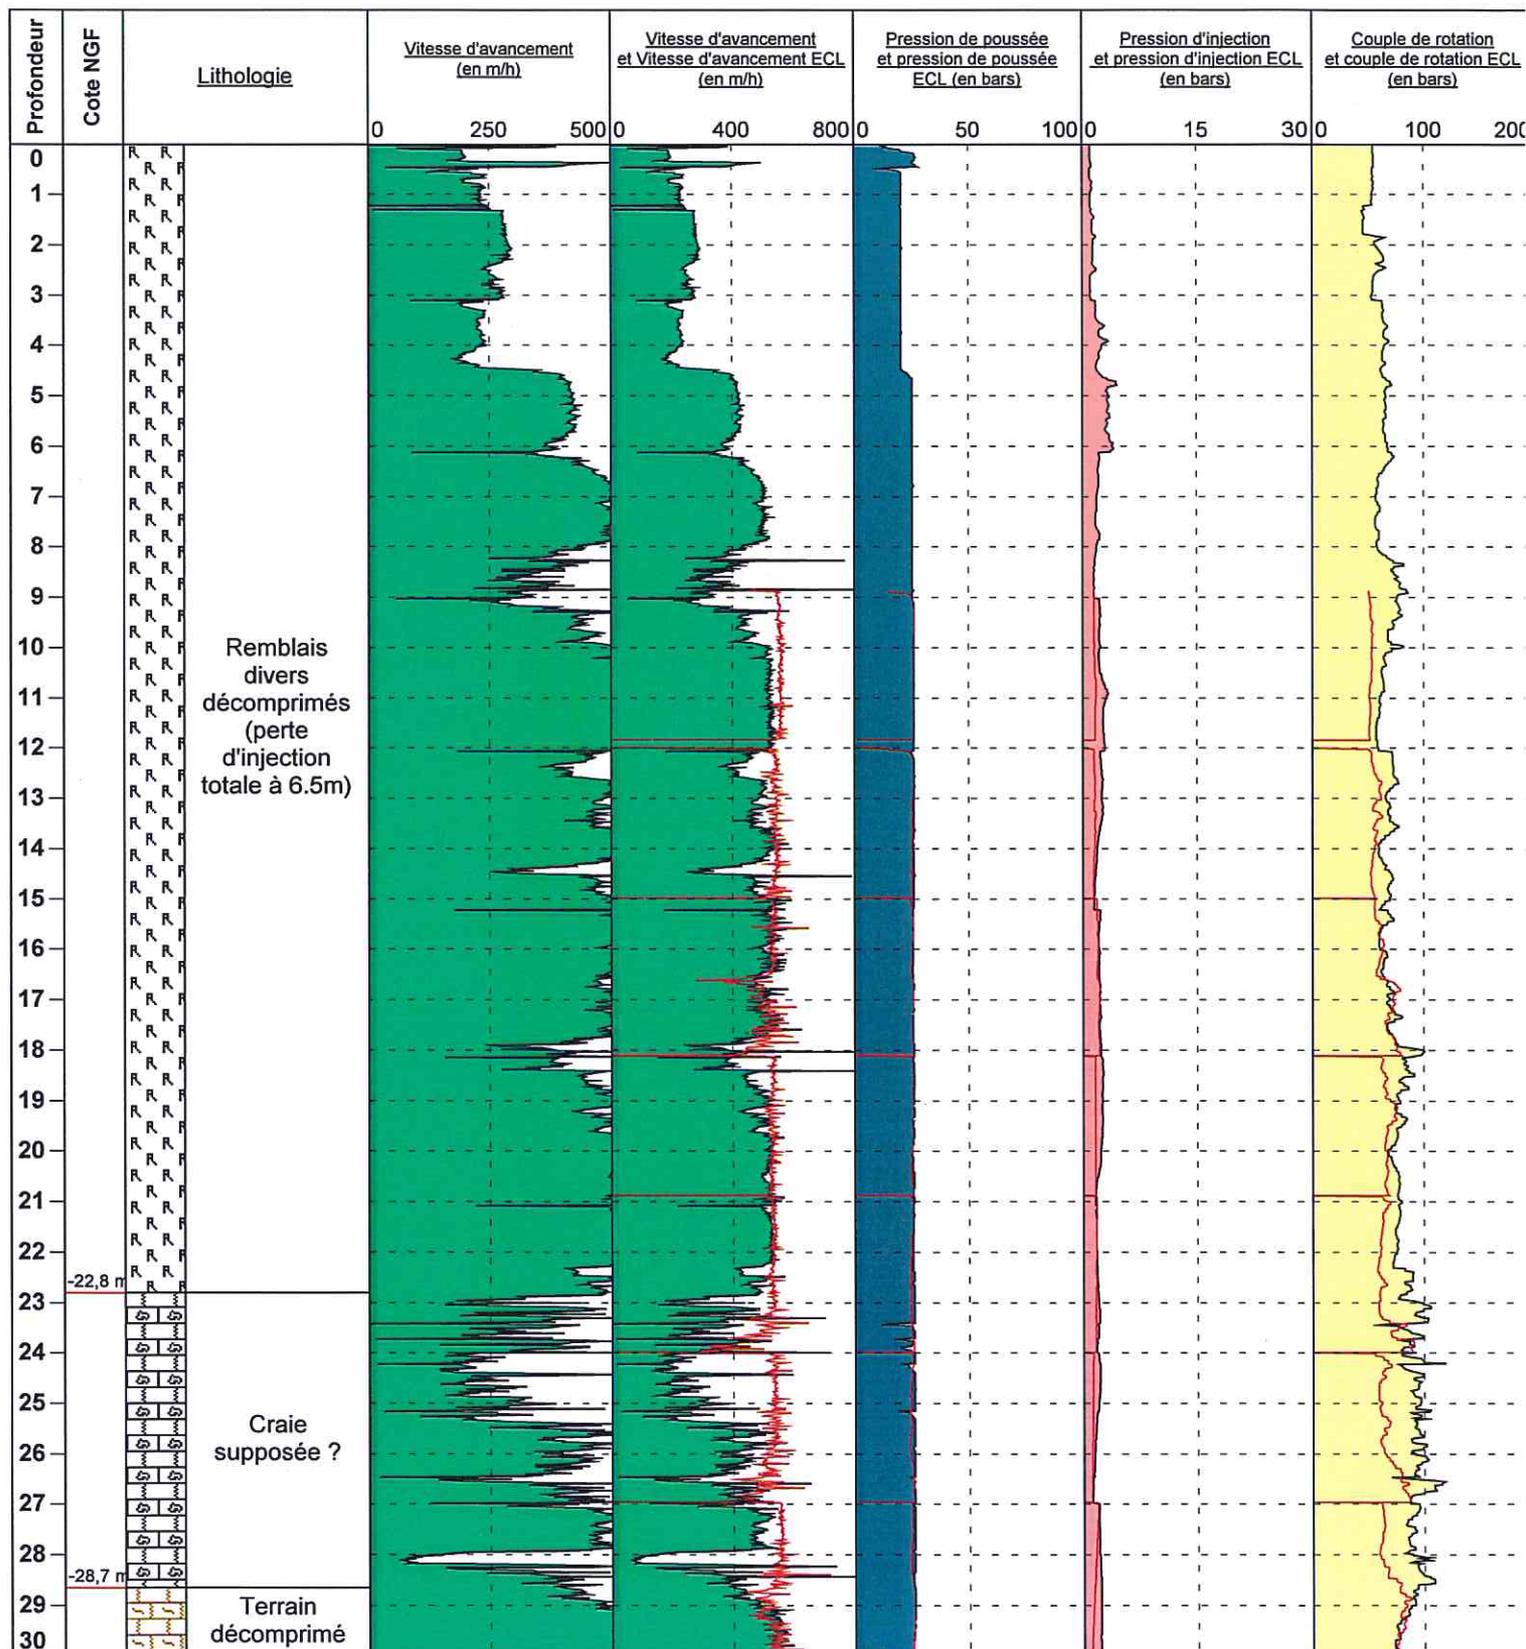
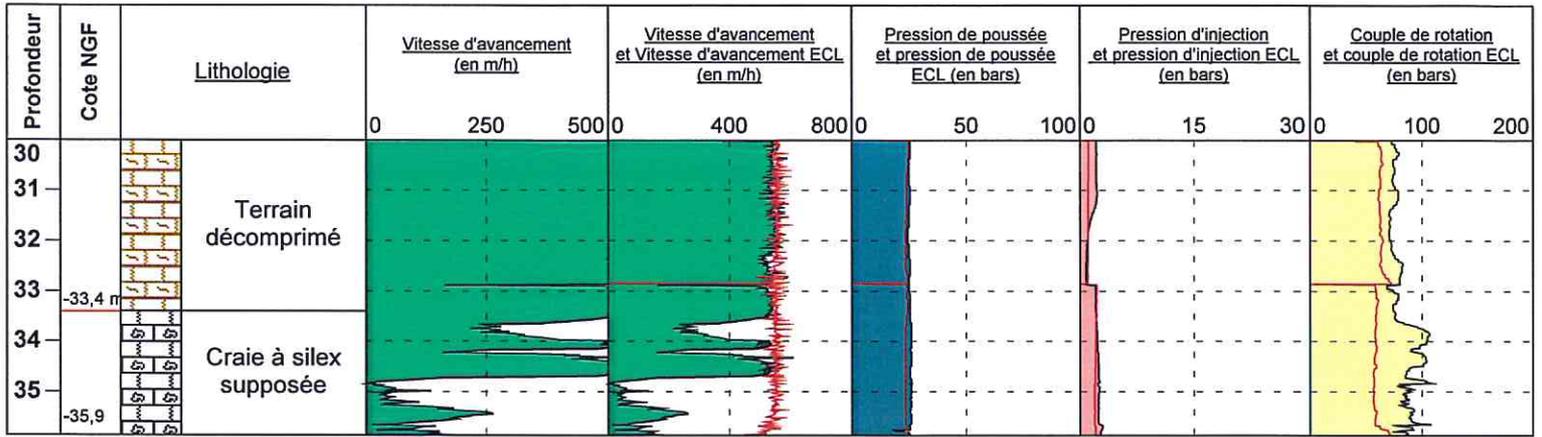
#### Forage : SD1..

Cependant sur SD1, au centre de l'anomalie, on rencontre environ 23 mètres de remblais décomprimés (terrain indifférencié – perte d'injection précoce à 6,5m).

Par contre, les sondages SD1, SD5 et SD6 ont montré des zones très décomprimées au sein de la formation crayeuse, surmontées par des vides francs sur SD5 et SD6.

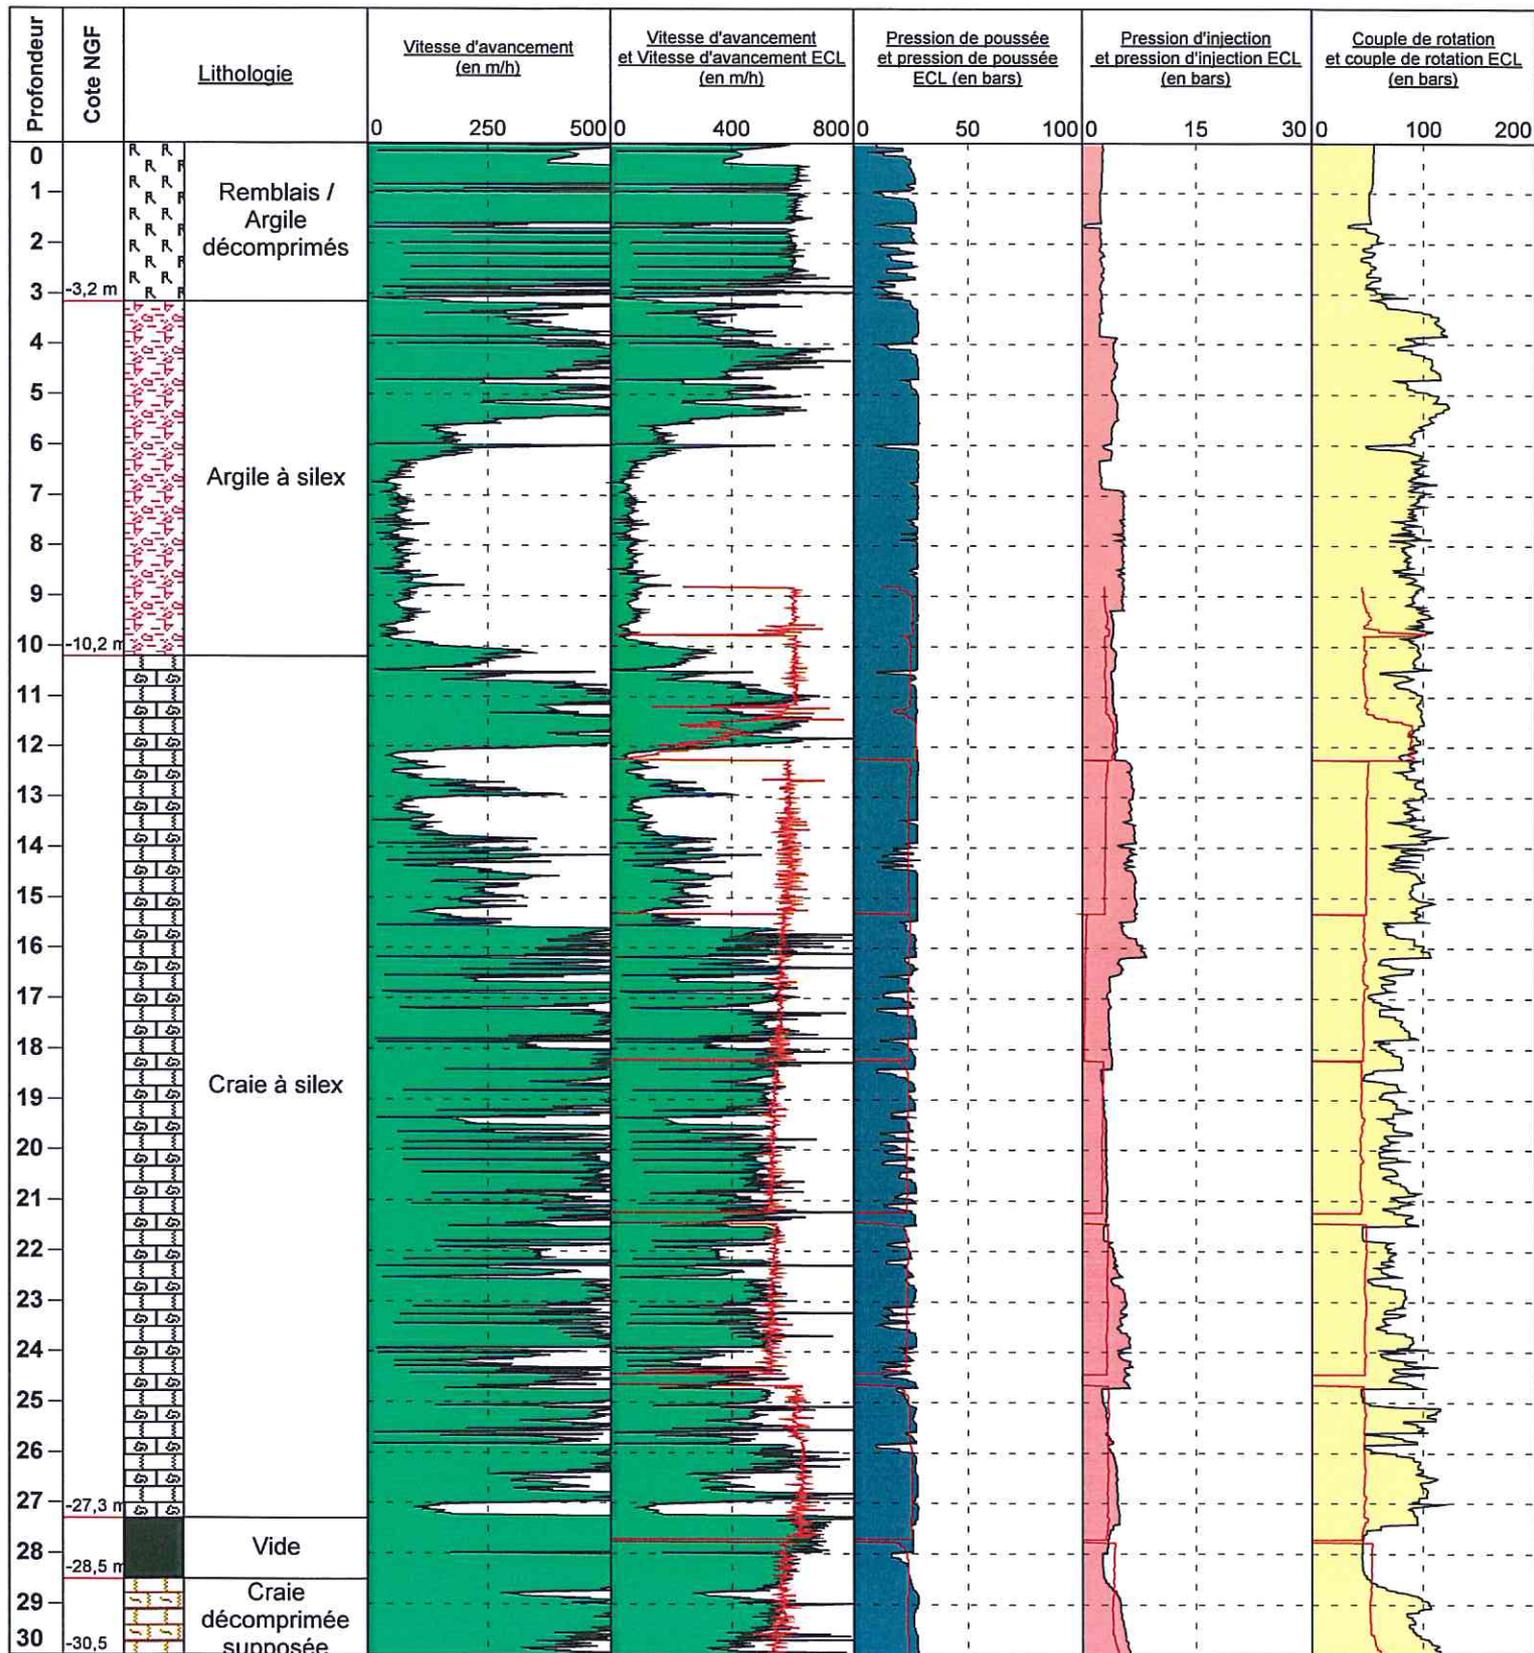
#### Forage : SD5TUB

Pour réaliser l'inspection vidéo, le forage SD5 a été réalisé en 187 mm (sondage SD5TUB) pour y descendre un tube PVC de 100 mm.
