# RAPPORT D'EXPERTISE GEOLOGIQUE

**Commune d'ISNEAUVILLE**

*Indices de cavités souterraines*  
**n°8, 124, 125, 126, 127, 128, 129 et 130**

**Investigations géologiques  
par sondages à la pelle mécanique**

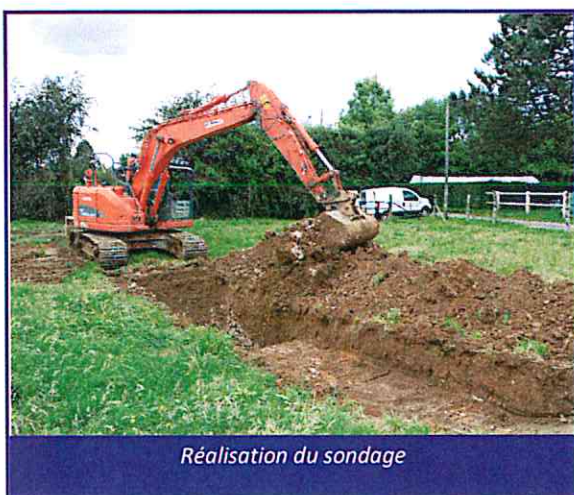
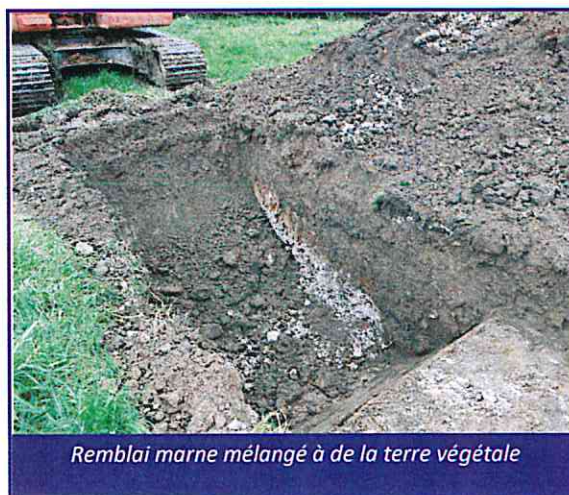
**Photo 1 (vues a et b) : Sondage réalisé au droit de l'indice de cavité n°8**

- Remblai composé de marne mélangé à de la terre végétale jusqu'à 2 mètres de profondeur, le remblai semble se poursuivre en profondeur.

La présence de ces remblais confirme donc la localisation de l'indice de cavité n°8, son origine karstique implique un périmètre de sécurité de 35 mètres autour de cette anomalie d'origine naturelle (Cf. annexe 3).

La confirmation de l'indice de cavité n°8 implique le maintien de cet indice d'origine karstique et de son périmètre de sécurité de 35 mètres associé. *for&tec* préconise la réalisation d'investigations complémentaires par sondages destructifs profonds afin de connaître l'étendue de l'indice de cavité n°8, ceci permettrait d'adapter et d'envisager une réduction du périmètre de sécurité.

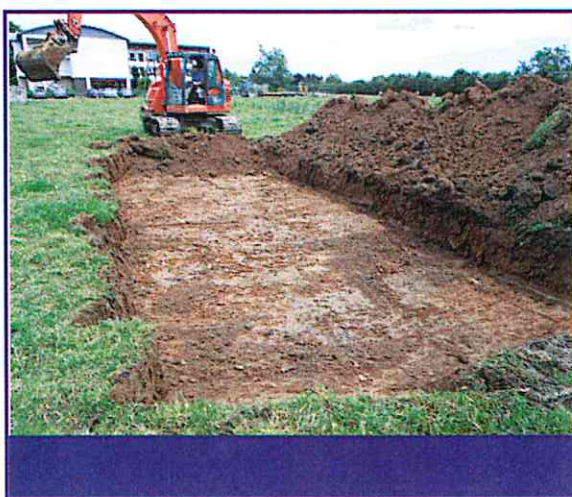
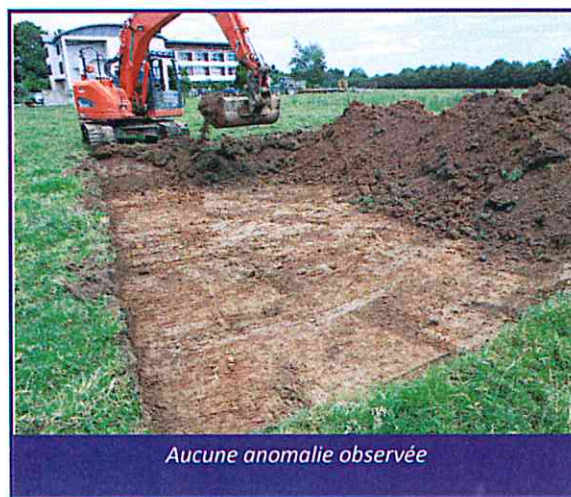
#### Photo 2 (vues a et b) : Décapage réalisé au droit de l'indice de cavité n°124

- Terre végétale de 0 à 0,3 mètre de profondeur ;
- Limon de 0,3 à 0,7 mètre de profondeur ;
- Argile à silex affleurante en fond de fouille.

Au vu des éléments observés au cours de ce décapage, la disposition, la régularité ainsi que la nature des différentes strates de matériaux rencontrés, ont permis d'écarter l'hypothèse d'un indice de cavité souterraine au droit de la suspicion de cavité n°124. L'absence d'anomalie et la présence d'argile à silex en place en fond de fouille, montrent que cette suspicion correspond à un leurre.

Ce sondage n'ayant mis en évidence aucun indice en relation avec une cavité souterraine, nous préconisons la levée de la suspicion de cavité n°124 ainsi que de son périmètre de sécurité de 60 mètres associé (Cf. annexe 3).

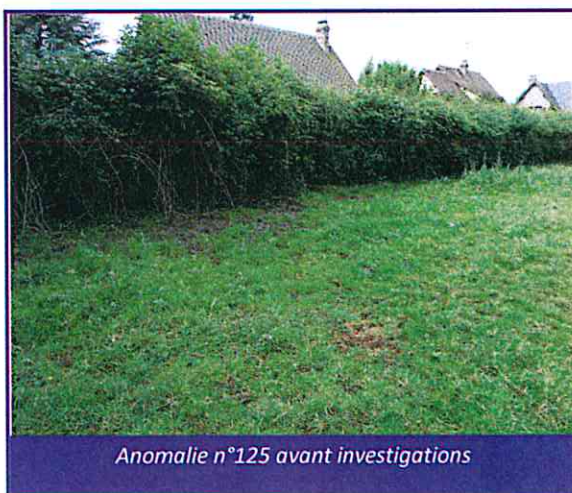
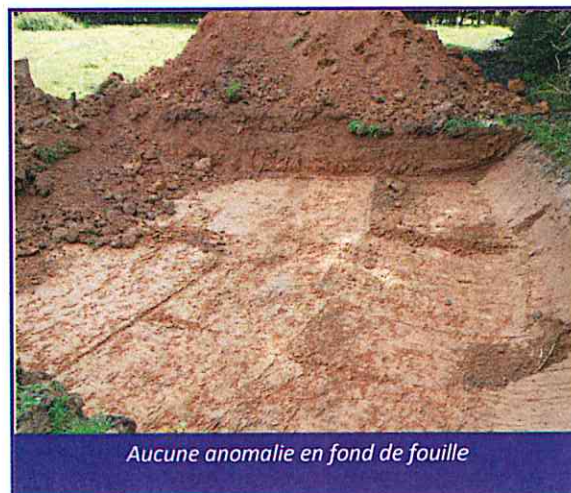
**Photo 3 (vues a et b) : Sondage réalisé au droit de l'indice de cavité n°125**

- Terre végétale de 0 à 0,3 mètre de profondeur ;
- Limon naturel de 0,3 à 0,7 mètre de profondeur.

Au vu des éléments observés au cours de ce sondage, la disposition, la régularité ainsi que la nature des différentes strates de matériaux rencontrés, ont permis d'écarter l'hypothèse d'un indice de cavité souterraine au droit de la suspicion de cavité n°125. L'absence d'anomalie et la présence du terrain naturel en fond de fouille, montrent que cette suspicion correspond à un leurre.

Ce sondage n'ayant mis en évidence aucun indice en relation avec une cavité souterraine, nous préconisons la levée de la suspicion de cavité n°125 ainsi que de son périmètre de sécurité de 60 mètres associé (Cf. annexe 3).

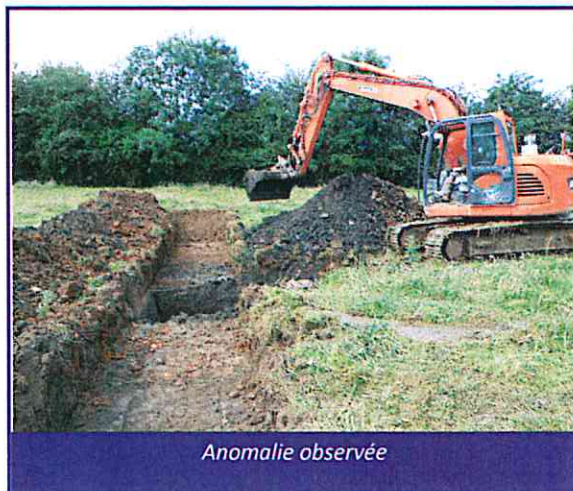
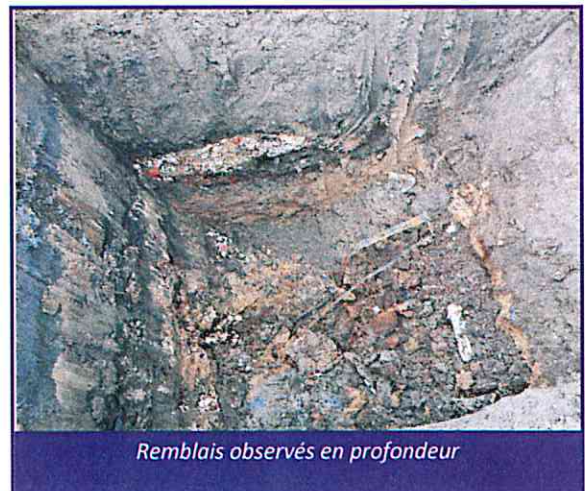
**Photo 4 (vues a et b) : Sondage réalisé au droit de l'indice de cavité n°126**

- Terrain naturel limoneux contrastant avec une anomalie (environ 10 mètres de diamètre) de remblais composés d'argile à silex, de terre végétale et de divers déchets observés jusqu'à 2,5 mètres de profondeur ; le remblai semble ensuite se poursuivre en profondeur.

La présence de ces remblais confirme l'indice de cavité n°126. La réalisation du sondage à la pelle mécanique n'a cependant pas suffi à déterminer l'origine de cet ancien effondrement rebouché. L'origine de cet indice reste donc indéterminée (naturel ou anthropique).

Ce sondage ayant confirmé l'indice de cavité n°126, nous préconisons le maintien de cet indice ainsi que de son périmètre de sécurité de 60 mètres associé (Cf. annexe 3).

L'indice de cavité n°126 étant confirmé et restant d'origine indéterminée, nous préconisons le maintien de cet indice ainsi que de son périmètre de sécurité de 60 mètres associé. *for&tec* préconise également la réalisation d'investigations complémentaires par sondages destructifs profonds afin de connaître l'origine de cet ancien effondrement rebouché.

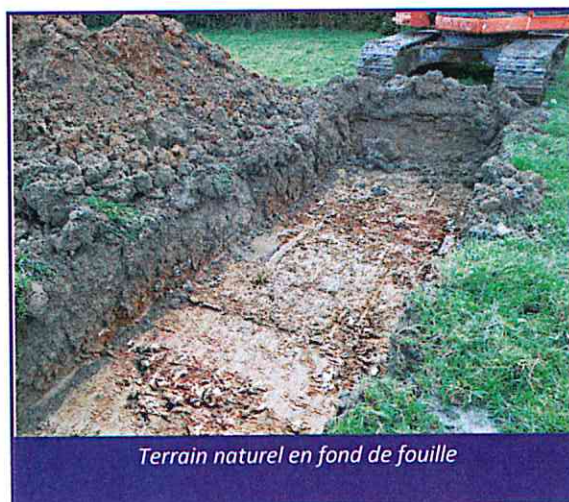
**Photo 5 (vues a et b) : Sondage réalisé au droit de l'indice de cavité n°127**

- Terre végétale de 0 à 0,3 mètre de profondeur ;
- Vase grise de 0,3 à 0,7 mètre de profondeur ;
- Argile à silex en place jusqu'en fond de fouille.

Au vu des éléments observés au cours de ce sondage, la disposition, la régularité ainsi que la nature des différentes strates de matériaux rencontrés, ont permis d'écarter l'hypothèse d'un indice de cavité souterraine au droit des suspicions de cavité n°127 et 128. L'absence d'anomalie et la présence du terrain naturel en fond de fouille, montrent que ces suspicions correspondent bien à des anciennes mares partiellement comblées.

Ces sondages n'ayant mis en évidence aucun indice en relation avec une cavité souterraine, nous préconisons la levée des suspicions de cavités n°127 et 128 ainsi que de leur périmètre de sécurité de 60 mètres associé (Cf. annexe 3).

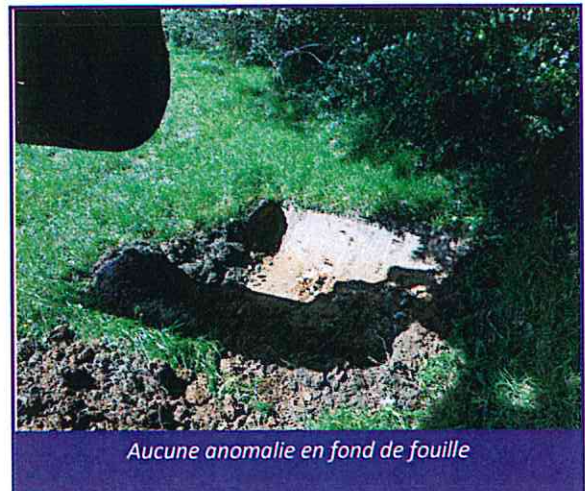
**Photo 7 (vues a et b) : Sondage réalisé au droit de l'indice de cavité n°129**

- Terre végétale de 0 à 0,3 mètre de profondeur ;
- Argile à silex en place de 0,3 à 0,7 mètre de profondeur ;

Au vu des éléments observés au cours de ce sondage, la disposition, la régularité ainsi que la nature des différentes strates de matériaux rencontrés, ont permis d'écarter l'hypothèse d'un indice de cavité souterraine au droit de la suspicion de cavité n°129. L'absence d'anomalie et la présence du terrain naturel en fond de fouille, montrent que cette suspicion correspond à un leurre.

Ce sondage n'ayant mis en évidence aucun indice en relation avec une cavité souterraine, nous préconisons la levée de la suspicion de cavité n°129 ainsi que de son périmètre de sécurité de 60 mètres associé (Cf. annexe 3).

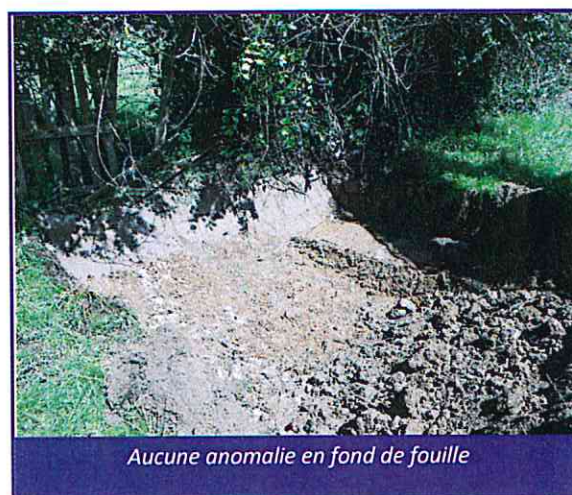
**Photo 8 (vues a et b) : Sondage réalisé au droit de l'indice de cavité n°130**

- Terre végétale de 0 à 0,4 mètre de profondeur ;
- Argile à silex en place de 0,4 à 0,6 mètre de profondeur.

Au vu des éléments observés au cours de ce sondage, la disposition, la régularité ainsi que la nature des différentes strates de matériaux rencontrés, ont permis d'écarter l'hypothèse d'un indice de cavité souterraine au droit de la suspicion de cavité n°130. L'absence d'anomalie et la présence du terrain naturel en fond de fouille, montrent que cette suspicion correspond à un leurre.

Ce sondage n'ayant mis en évidence aucun indice en relation avec une cavité souterraine, nous préconisons la levée de la suspicion de cavité n°130 ainsi que de son périmètre de sécurité de 60 mètres associé (Cf. annexe 3).

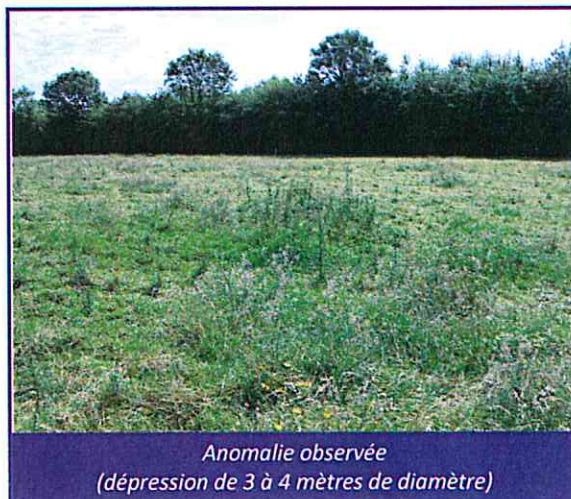
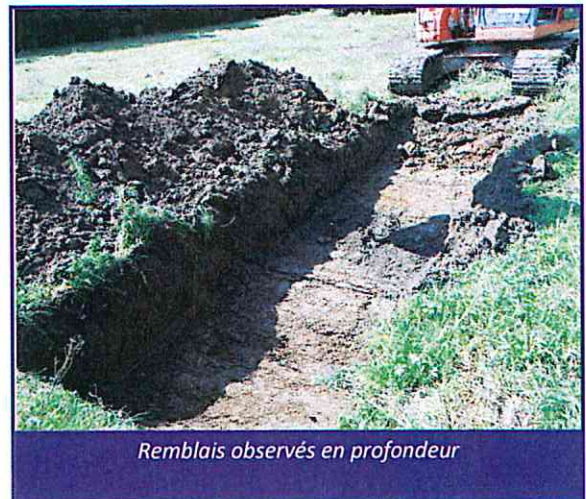
**Photo 9 (vues a et b) : Sondage réalisé au droit du nouvel indice de cavité**

- Terrain naturel limoneux contrastant avec une anomalie (environ 6 mètres de diamètre) de remblais composés de terre végétale et de divers déchets observés jusqu'à 1,8 mètre de profondeur ; le remblai semble ensuite se poursuivre en profondeur.

La présence de ces remblais confirme la présence d'un nouvel indice de cavité situé à 20 mètres au Nord de l'indice n°126. La réalisation du sondage à la pelle mécanique n'a cependant pas suffi à déterminer l'origine de cet ancien effondrement rebouché. L'origine de cet indice reste donc indéterminée (naturel ou anthropique).

Ce sondage ayant confirmé la présence d'un nouvel indice de cavité souterraine, nous préconisons l'ajout de cet indice dans l'inventaire des cavités souterraines de la commune ainsi qu'un périmètre de sécurité de 60 mètres associé (Cf. annexe 3).

*for&tec* préconise la réalisation d'investigations complémentaires par sondages destructifs profonds au droit du nouvel indice de cavité localisé à 20 mètres au Nord de l'indice n°126. Ceci dans l'objectif de connaître l'origine de cet ancien effondrement rebouché.
