P O L E P O R T U A I R E B E T H E N C O U R T

ETUDE DE REQUALIFICATION

JUIN 2012

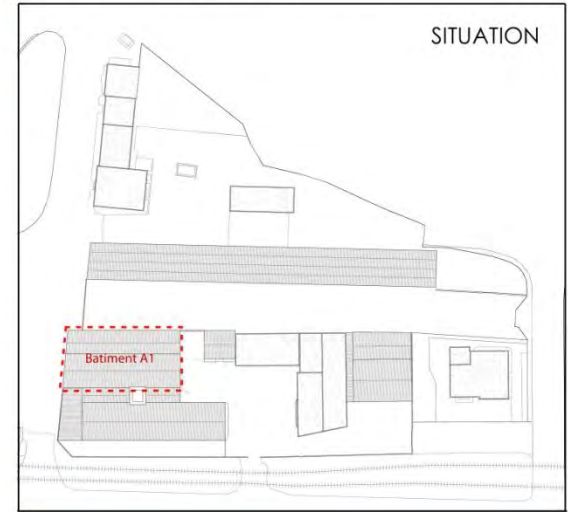
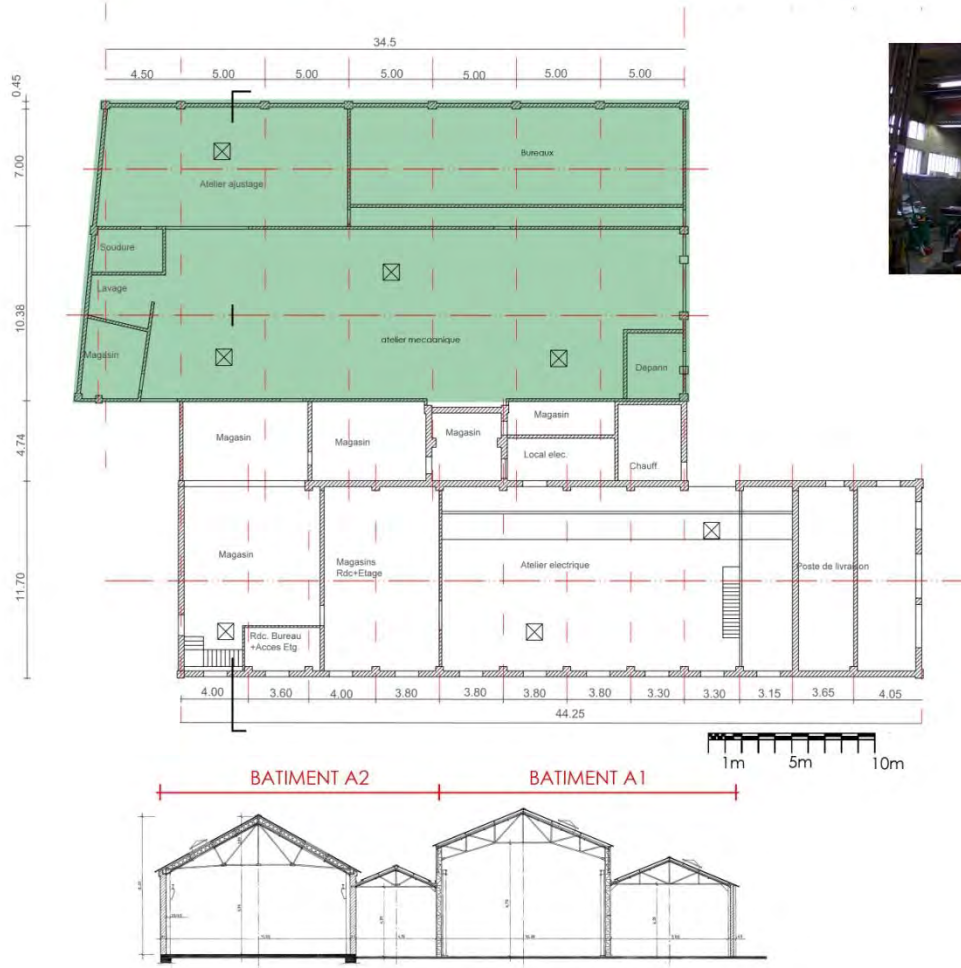
BAT A1

DESCRIPTION : Ensemble de 2 halles de hauteurs différentes, structure métal (poteaux-tréillis), pilastres brique et remplissage brique

- Halle principale (mécanique) hauteur 7,80m sous faîtage
- Halle atelier d'ajustage, hauteur 5,60m sous faîtage
- Pont-roulant
- Espace des bureaux (faux-plafonds) inclus dans la halle « ajustage »
- Façades Est enduites- façades Nord à rejoincter ; bandeaux vitrés en partie haute + baies vitrées sur pignons.
- Accessibilité de plain-pied ; Sol en béton armé.
- Charpentes de toiture métallique ; panneaux d'isolation en sous-face.
- Couvertures en bac acier d'aspect dégradé (sauf partie nord récente) ; zinguerie dégradée. Exutoires de fumées.

ETAT DU BATI : Structure sans désordre apparent, corps d'état secondaires et techniques à reprendre en totalité.

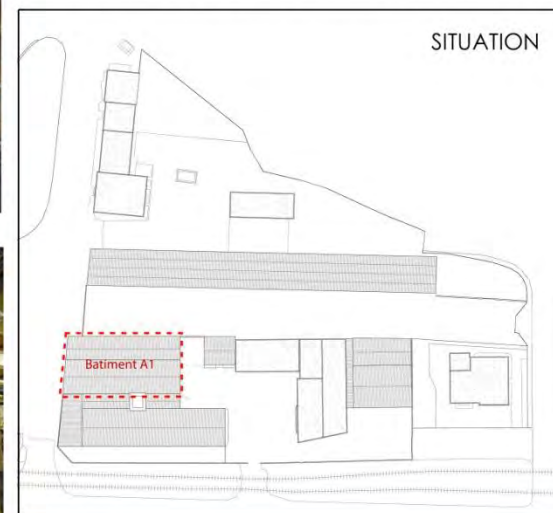
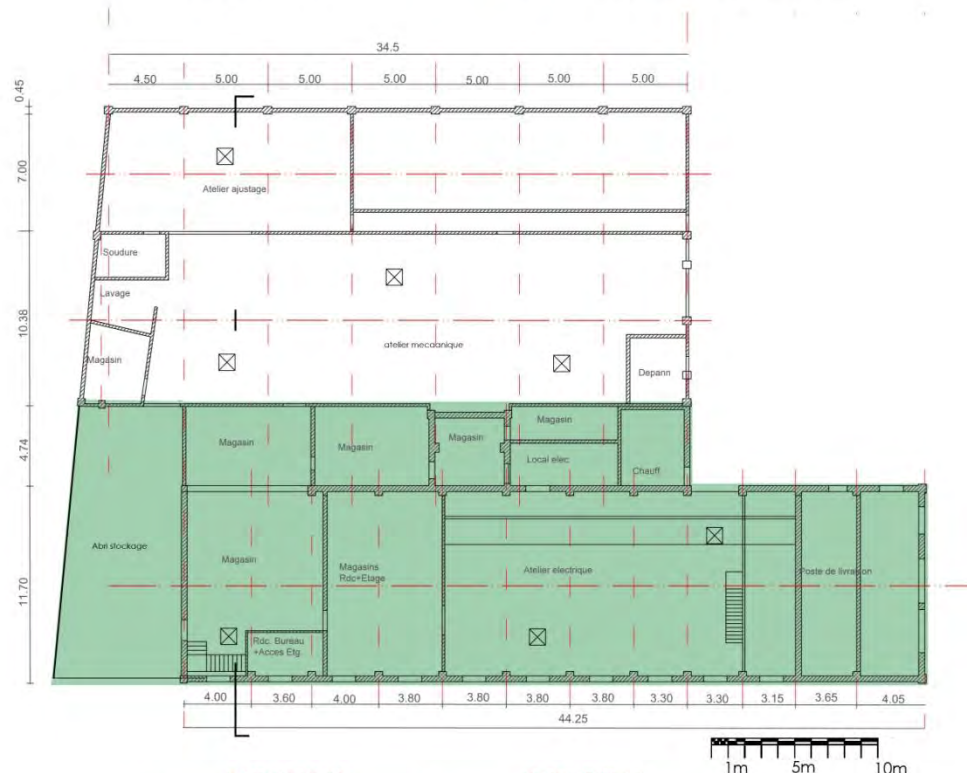
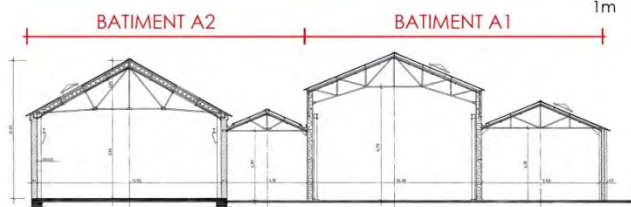
BAT A2

DESCRIPTION : Ensemble de 2 halles de hauteurs différentes avec charpente métallique type Polonceau (avec détails constructifs remarquables), avec consoles à rivets, murs en brique avec pilastres, et tour dite « marégraphe » accessible depuis le magasin.

Façades Est enduites- façade Sud à rejoinoyer-Pignon ouest à rejoinoyer ; bandeaux vitrés en partie haute + baies vitrées sur pignons.

-Couvertures en bac acier d'aspect dégradé, panneaux onduline et châssis de désenfumage; zinguerie dégradée. Panneaux d'isolation en sous-face.

ETAT DU BATI : Structure sans désordre apparent, corps d'état secondaires et techniques à reprendre en totalité.

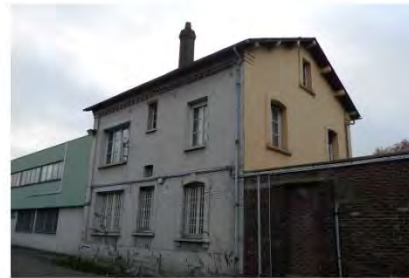
Facade extérieure

DESCRIPTION : Petit bâtiment R+1, avec toiture à 2 pentes, couverture ardoise (à réviser).

Façades et pignons enduit, façade arrière Nord en brique à rejoinoyer.

Souches de cheminées à rejoinoyer.

ETAT DU BATI : Structure sans désordre apparent, corps d'état secondaires et techniques à reprendre.

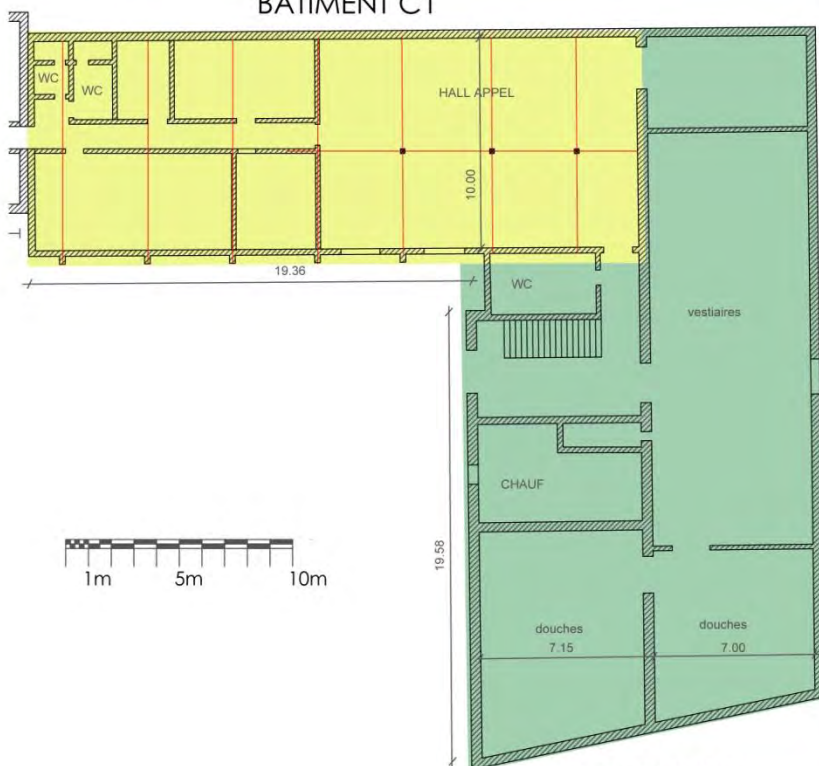
BAT C1

DESCRIPTION : Bâtiment orthogonal R+1 à structure en béton armé, avec fenêtres en longueur à l'étage ; bardage métal d'aspect dégradé au R+1, enduit de façade sur RdC.

Toiture-terrasse, fenêtres bois et aluminium. Zinguerie d'aspect dégradé.

ETAT DU BATI : Structure avec désordres ponctuels sur façade arrière, corps d'état secondaires et techniques en assez bon état apparent.

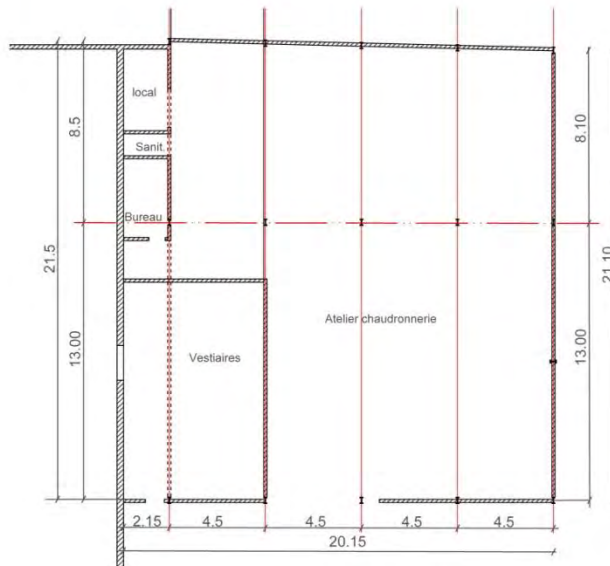
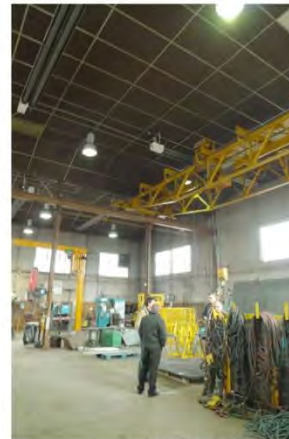
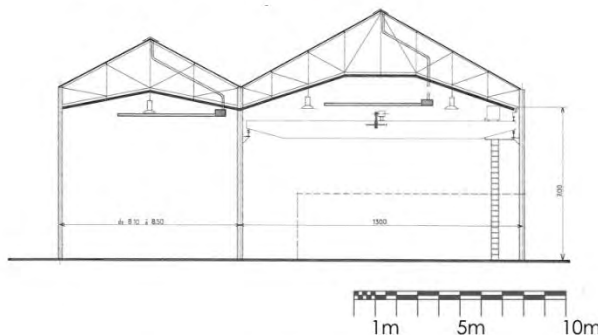
BAT D

DESCRIPTION : Vaste halle à double volume en toiture, d'une hauteur d'environ 11m en faitage (doublée d'un appentis RdC), avec structure métal poteaux-poutres/remplissage brique et charpente de toiture en métal.

Façades en brique à rejointoyer, baies à structure acier.

Couvertures en tuile mécanique d'aspect dégradé (mousses végétales), zinguerie dégradée. Dalles d'isolation en faux-plafond.

ETAT DU BATI : Structure sans désordre apparent, corps d'état secondaires et techniques à reprendre en totalité.

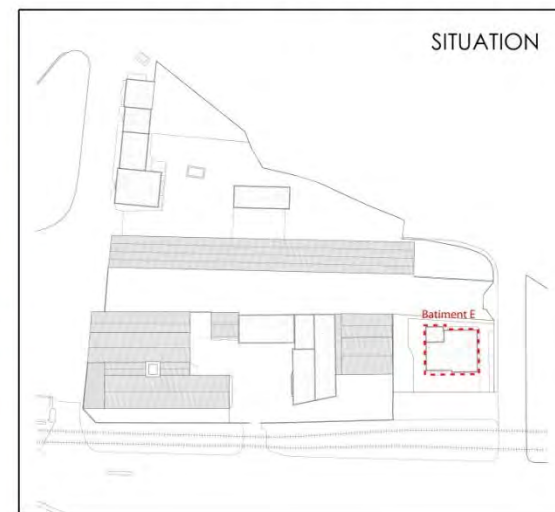
SITUATION

BAT E

DESCRIPTION : Bâtiment brique et structure béton armé, R+1, avec toiture-terrasse et volume RdC adjacent (garage). Jardin privatif bordé d'une clôture en béton armé.

Façades en brique et béton à ravalier (fissures ponctuelles sur bandeau sous corniche).

Accessibilité par escalier 5 marches ; sols en carrelage et parquet. Fenêtres bois et volets roulants bois dégradés.

ETAT DU BATI : Structure sans désordres conséquents apparents, corps d'état secondaires et techniques à reprendre en totalité.

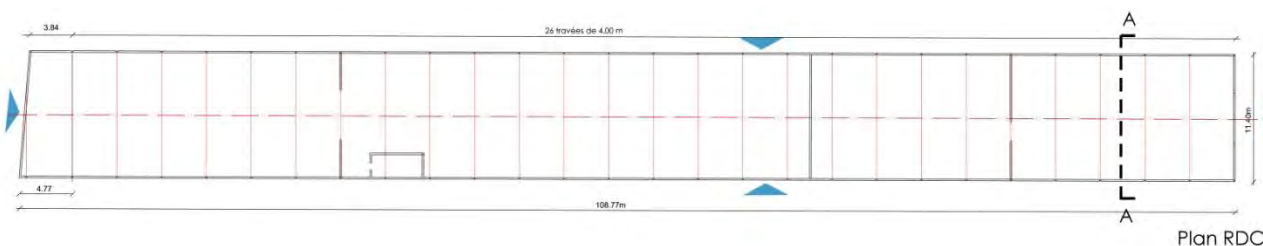
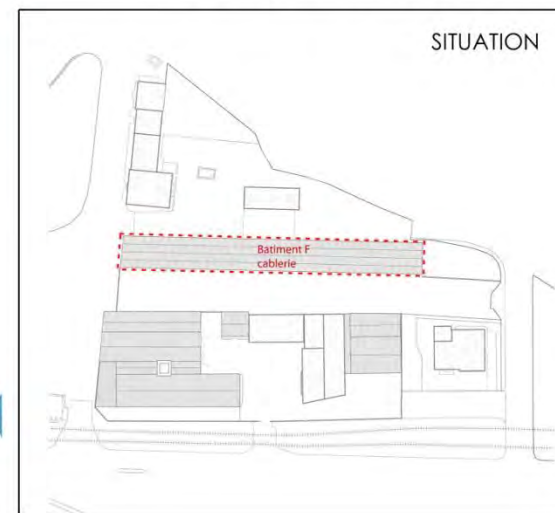
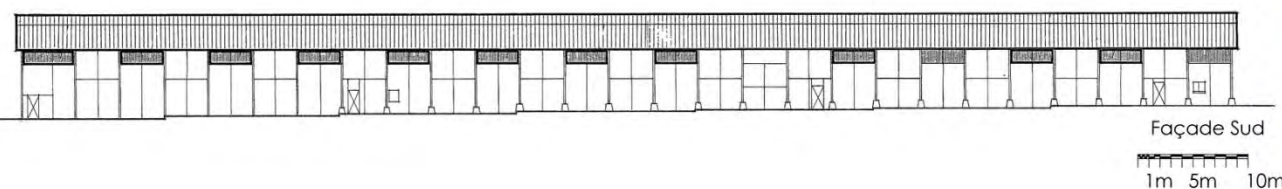
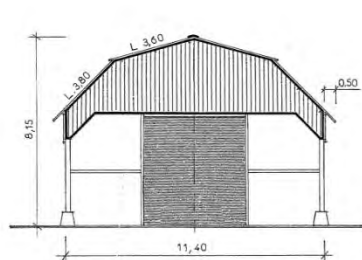
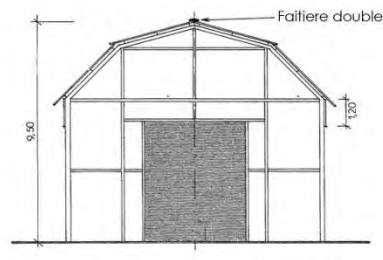
BAT F

DESCRIPTION : Vaste halle linéaire à volume unique, d'une hauteur variable de 8,15m à 9,50m, avec structure métal poteaux-poutres/remplissage brique et charpente de toiture en métal. Façades en brique à rejointoyer, baies avec occlusions en ondu-line.

Structure acier à ravaier, pieds de poteaux à sonder (risque de dégradation du fait de l'absence de gouttières)

Couvertures en bac acier récente sans gouttières.

ETAT DU BATI : Rejointoiement des façades nécessaire et reprise éventuelle des pieds de poteaux, corps d'état secondaires et techniques à reprendre en totalité.

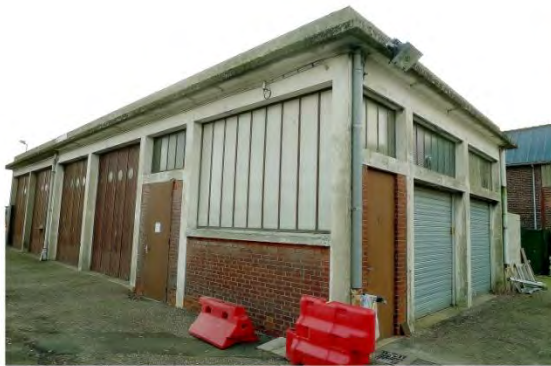
Façade Nord

Façades en béton armé et brique à rejointoyer, portes en bois.

Couverture : toiture-terrasse. E.P. dégradées.

ETAT DU BATI : Rejointoiement des façades nécessaire et reprises ponctuelles des structures en béton armé (fers apparents en acrotère Nord). Mousses végétales.

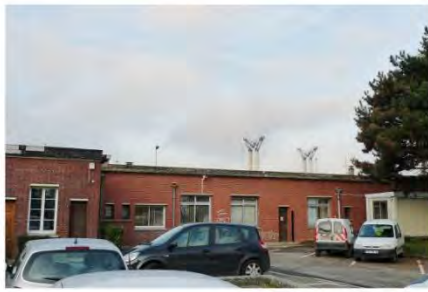
Façade Est

ETAT DU BATI : Rejointoiement des façades nécessaire et reprises ponctuelles des structures en béton armé (épaufures). Etanchéité terrasse à vérifier (paxalu visible). Fissure à l'angle Nord/Ouest.
