1. État des lieux architectural et technique

Des pathologies plus ou moins superficielles

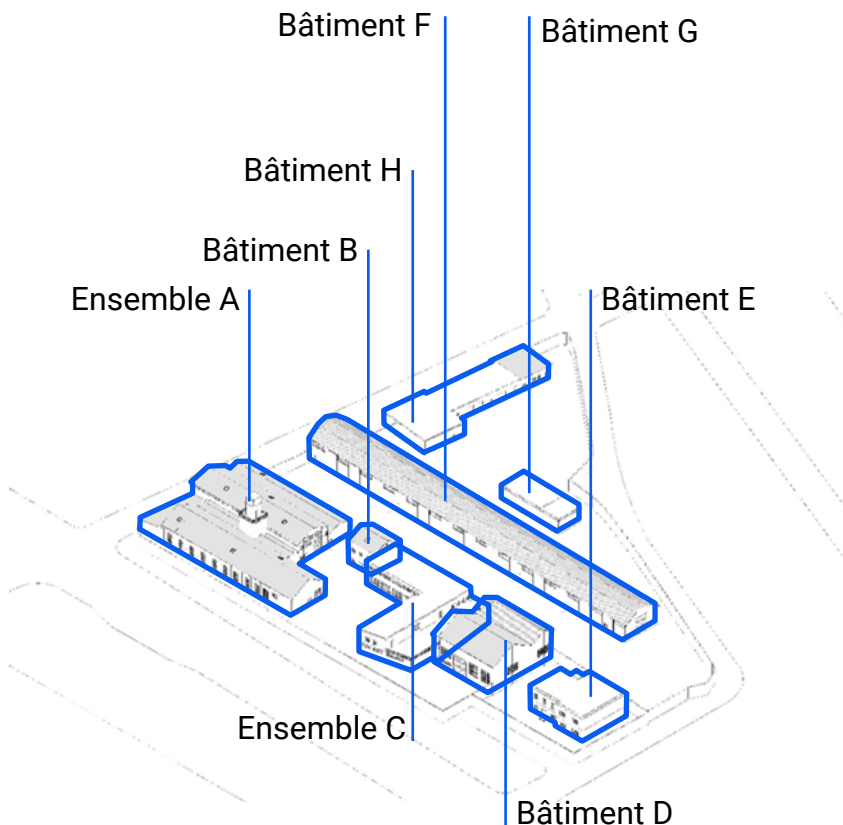
Les bâtiments présentent des dégâts ponctuels: fissures, base de poteau abîmée, percements, enfoncements.

Un des bâtiment présente de nombreuses infiltrations.

La totalité des bâtiments en briques sont à rejointoyer.

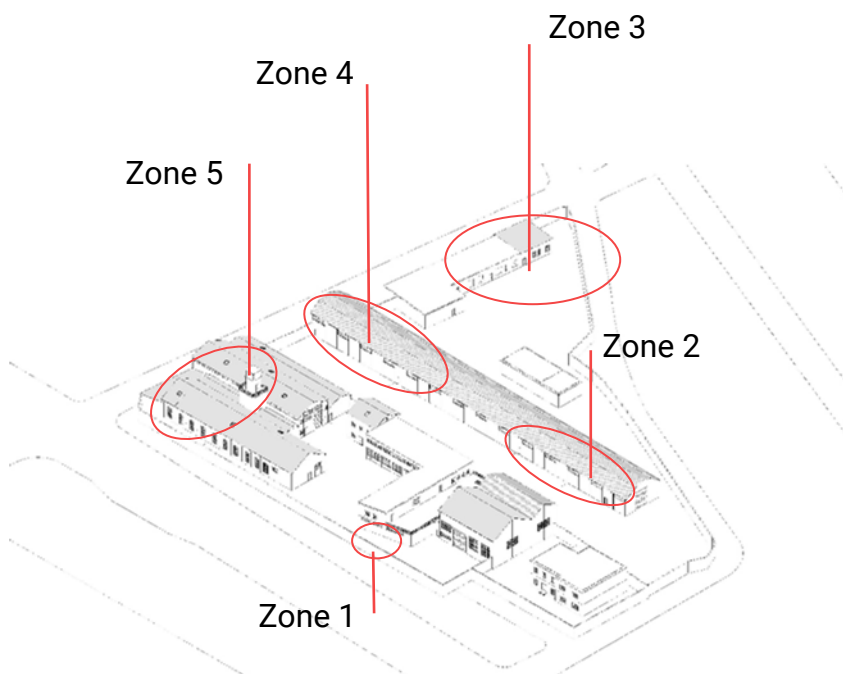
Plan de pollution des sols entre 0 et 1m

Le rapport de l'étude sur la pollution des sols cite 5 zones polluées sur la parcelle. Toutefois, "l'excès de risque est inférieur à l'excès de risque considéré comme acceptable (ERI=10-5)".
