2. Fiche identité bâtiments **Bâtiment A1**

2. Fiche identité bâtiments **Bâtiment B**

2. Fiche identité bâtiments **Bâtiment C**

2. Fiche identité bâtiments **Bâtiment D**

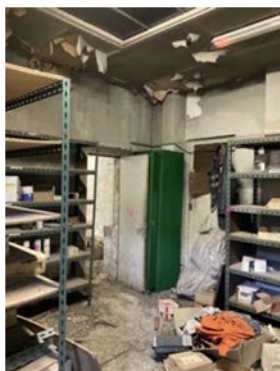
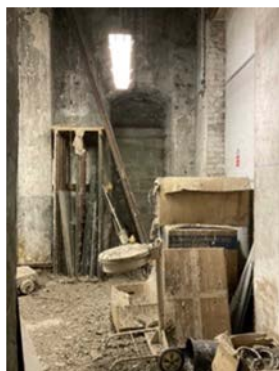
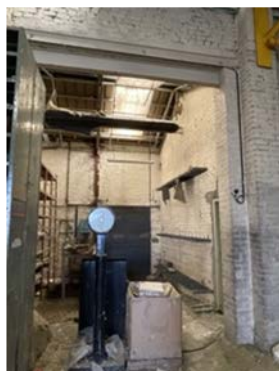
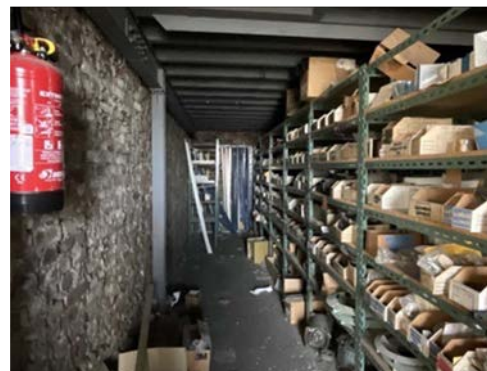
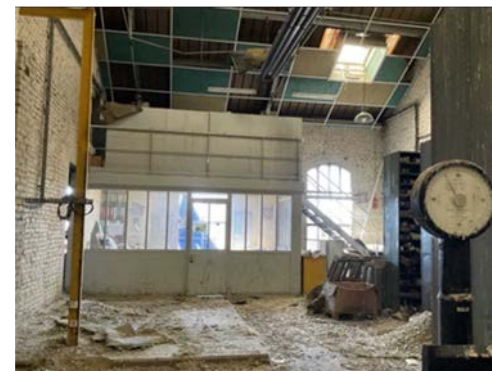
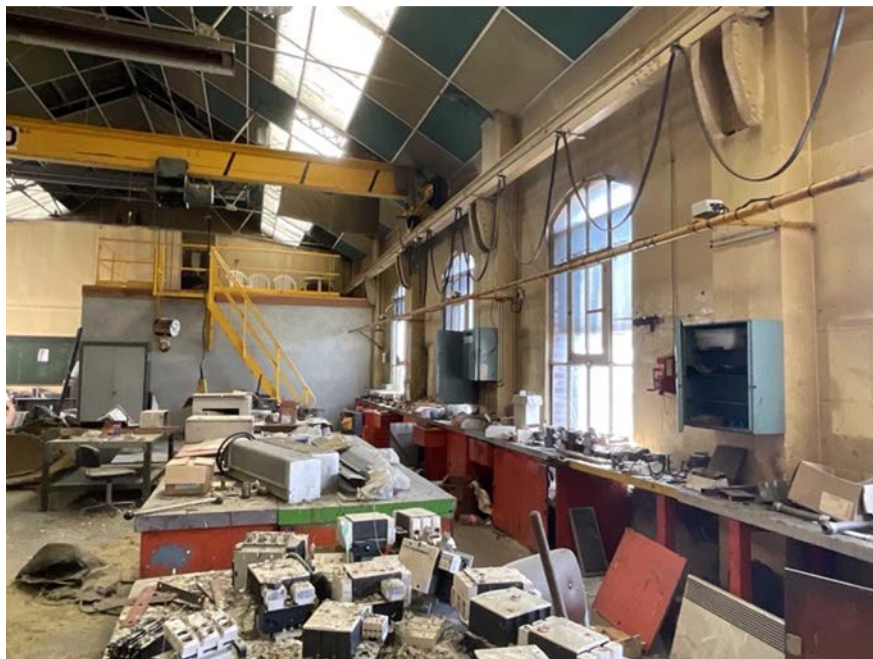
Pathologies : La structure est sans désordre apparent. L'état du second œuvre est très dégradé, lié à l'intrusion de nombreux pigeons depuis l'abandon du bâtiment.

La toiture et les zingueries sont notées comme dégradées et les murs à rejointoyer (étude requalification J-B Cremnitzer 2012).

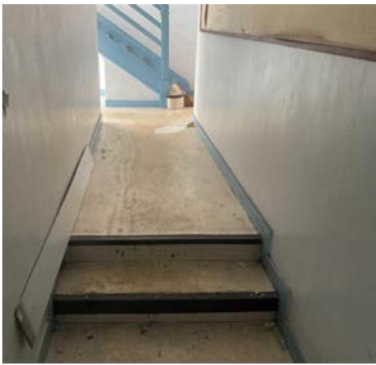
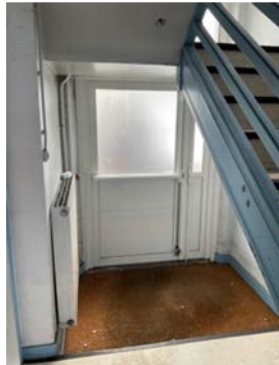
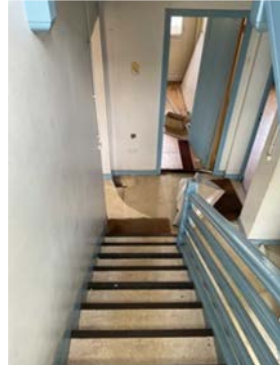
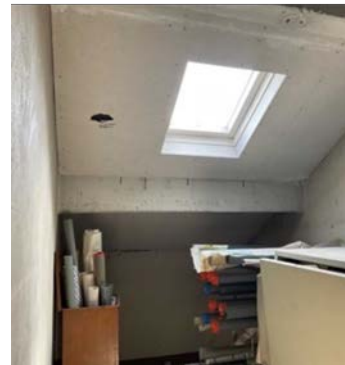
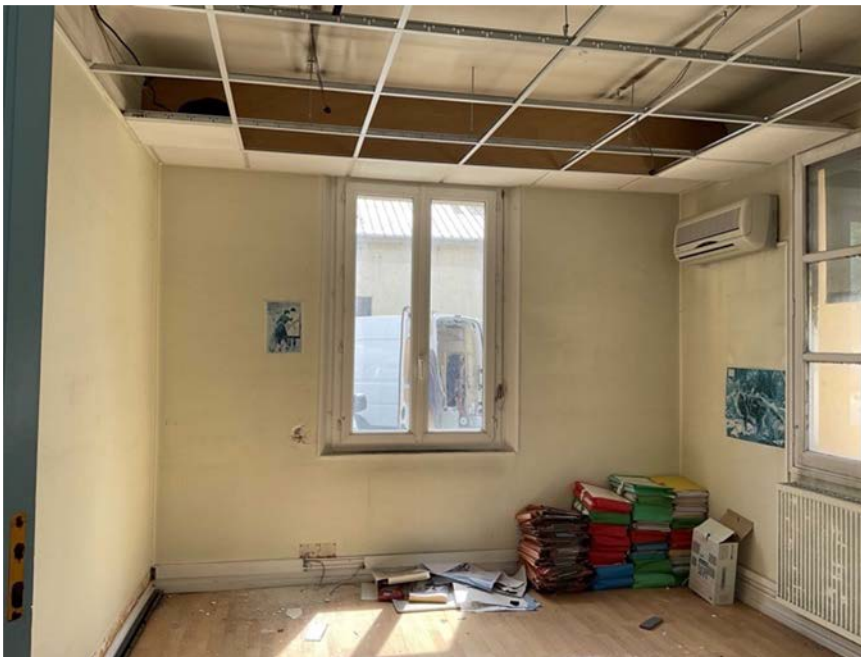
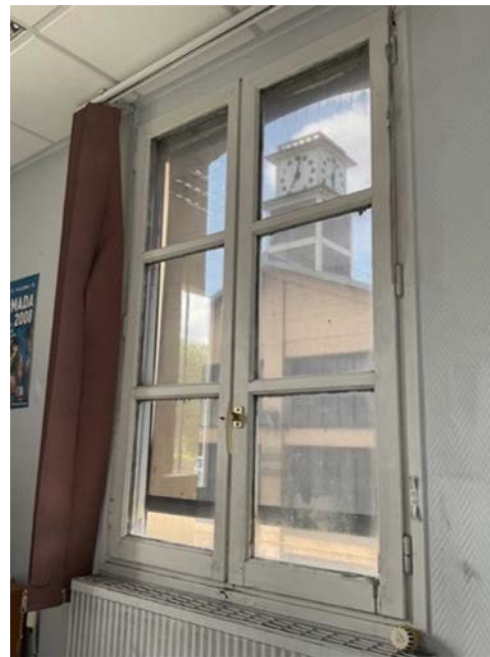
Pathologies : La structure est sans désordre apparent. Le second œuvre est encore en bon état.

La toiture est notée comme dégradée, la souche de cheminée et les murs à rejointoyer (étude requalification J-B Cremnitzer 2012).

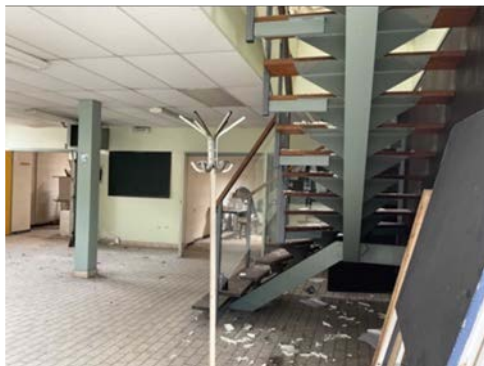
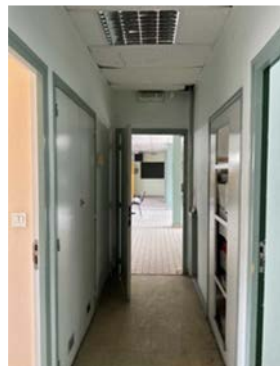
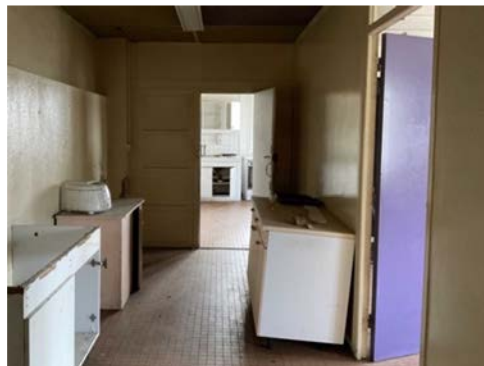
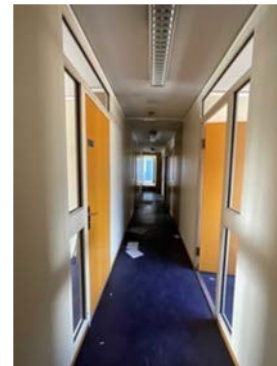
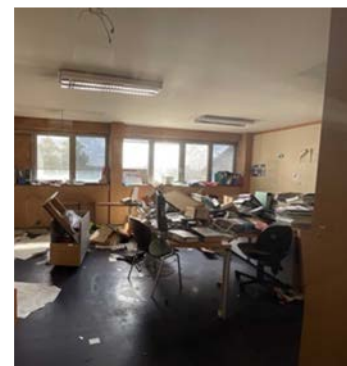
Pathologies: La structure a des désordres ponctuels sur les façades sud et ouest, qui présentent des fissures et de nombreuses traces d'infiltration d'eau.

Le plancher semble affaissé au R+1 dans un des bureaux.

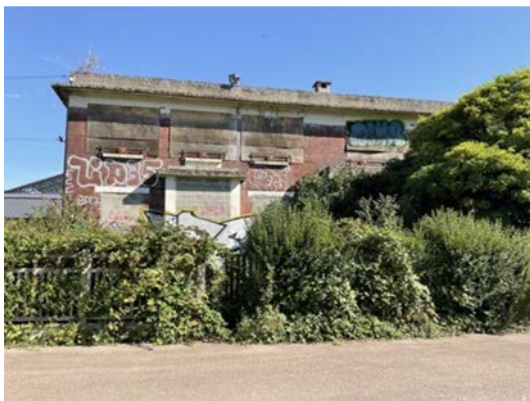
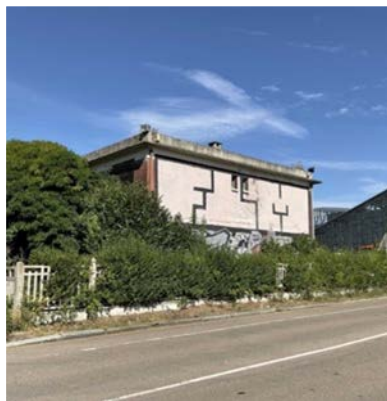
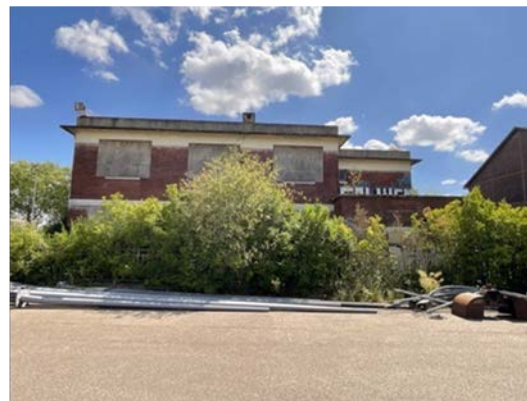
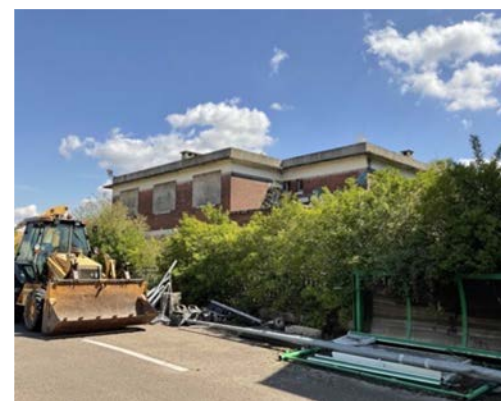
Pathologies: Fissures visibles sur bandeau sous corniche. La Maîtrise d'ouvrage nous informe que le plancher du R+1 est en très mauvais état.

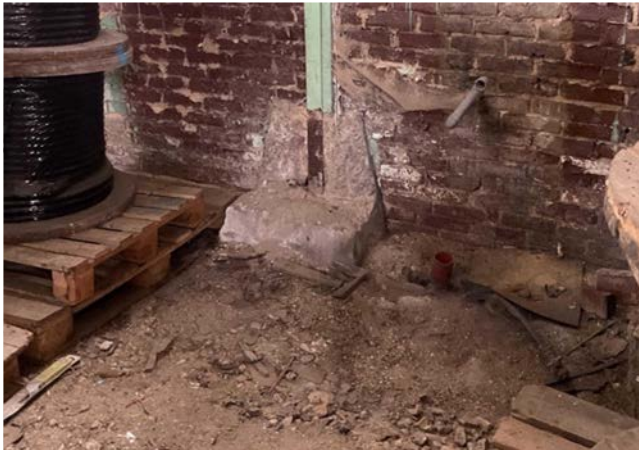
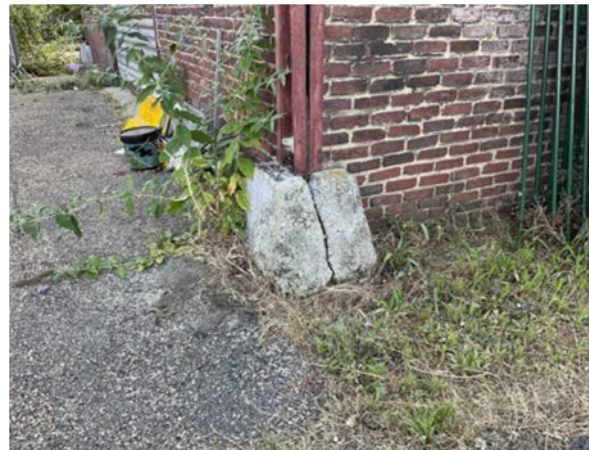
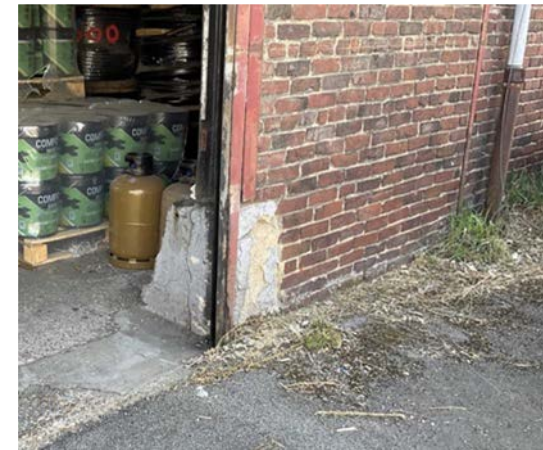
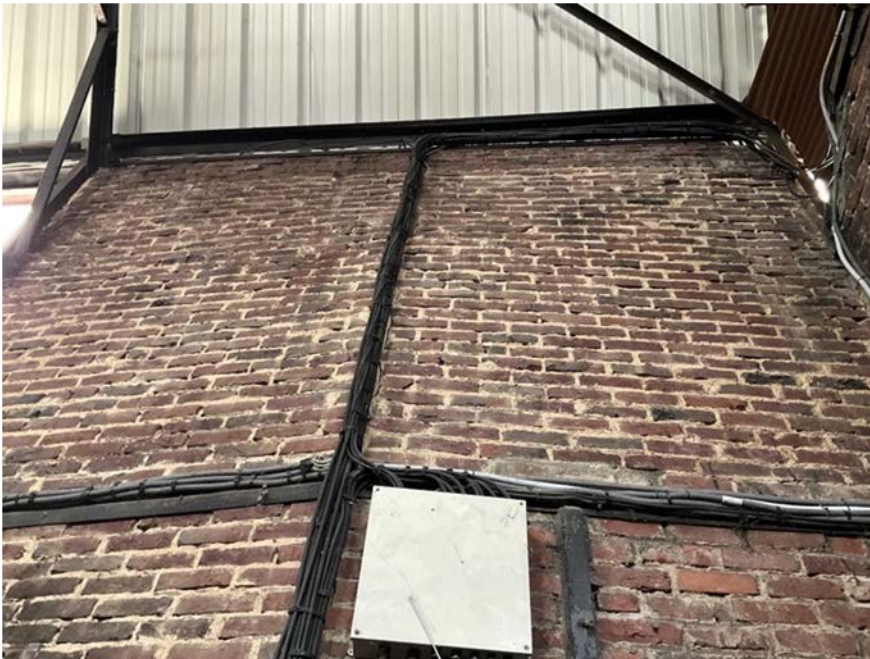
Pathologies: Une partie ponctuelle de la façade sud présente un important flambement, lié à un impact avec un véhicule. Rejointement des façades nécessaires et reprise éventuelle des pieds de poteaux.

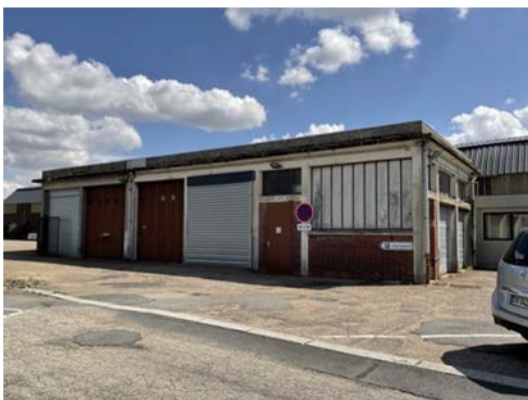
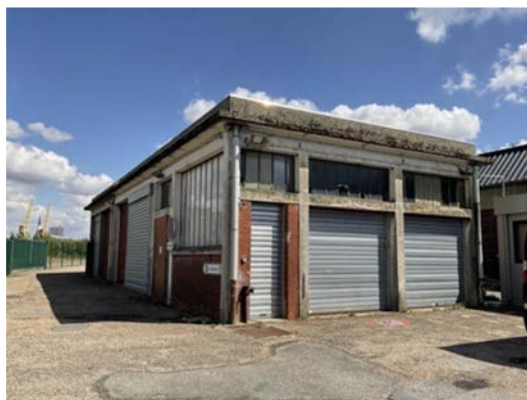
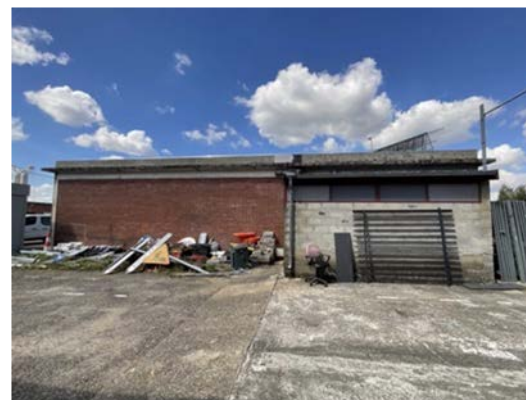
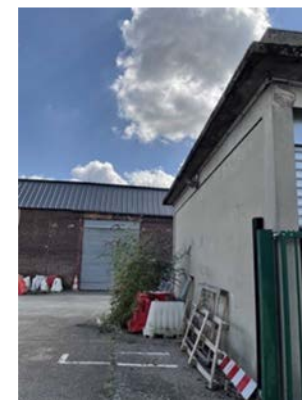
- ◆ **Description** : Bâtiment sur un niveau de type « îlot ».
- ◆ **Construction** : Vers 1930 (étude requalification J-B Cremnitzer 2012).
- ◆ **Usage** : Garage, toujours en activité.
- ◆ **Pathologie** : Rejointoiement nécessaire des briques et reprise ponctuelle des structures béton (fers apparents en façade nord).
Mousses apparentes en partie haute (étude requalification J-B Cremnitzer 2012).
