## ETUDE DE FAISABILITE

# DÉSAMIANTAGE ET DÉCONSTRUCTION PARTIELLE DES BÂTIMENTS SITUÉS TRIANGLE BÉTHENCOUT À ROUEN

**Opération :**  
*Triangle Béthencourt*  
*Quai Jean de Béthencourt*  
*76000 ROUEN*

Le présent document constitue l'audit technique en vue des travaux de désamiantage et de déconstruction partielle des bâtiments situés Triangle Béthencourt à ROUEN (76)

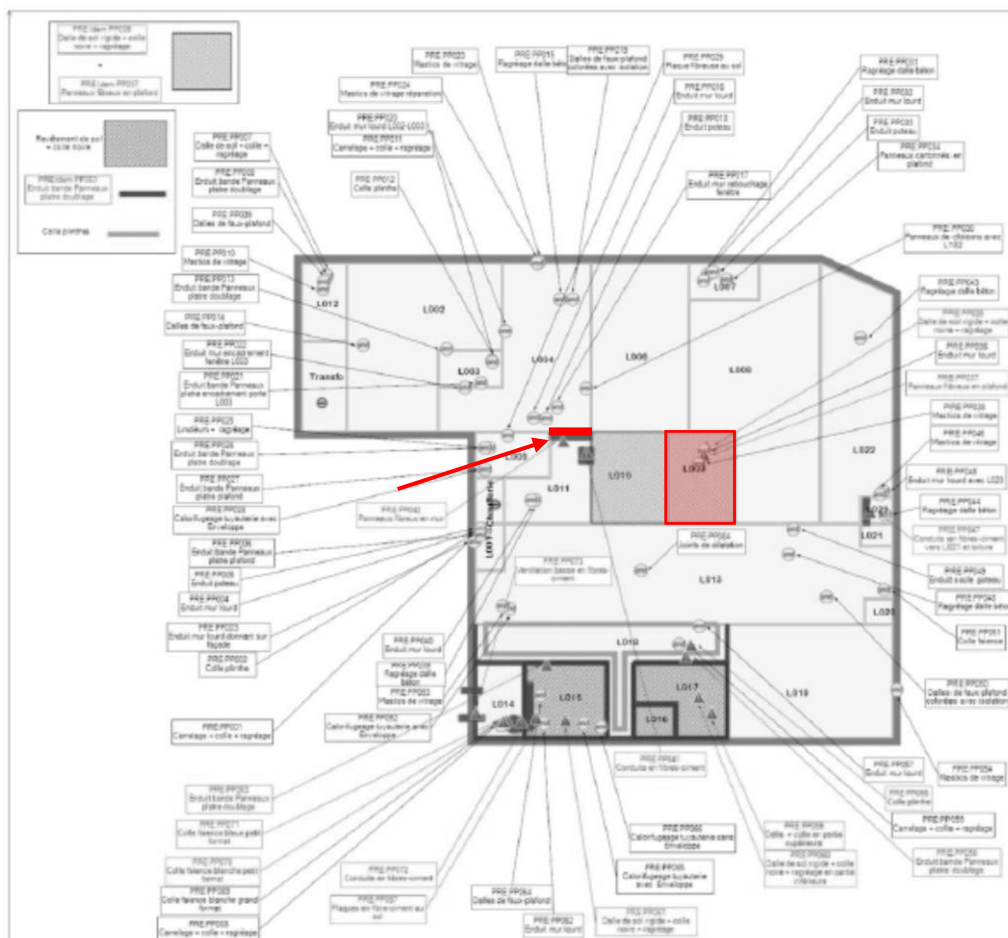
Nous avons estimé une quantité de matériau à traiter de 55 m<sup>2</sup>.

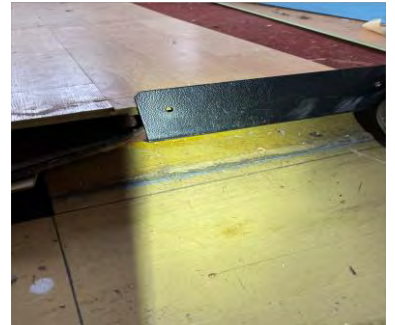
Présence de DDS+colle @ -  
photo AD INGE

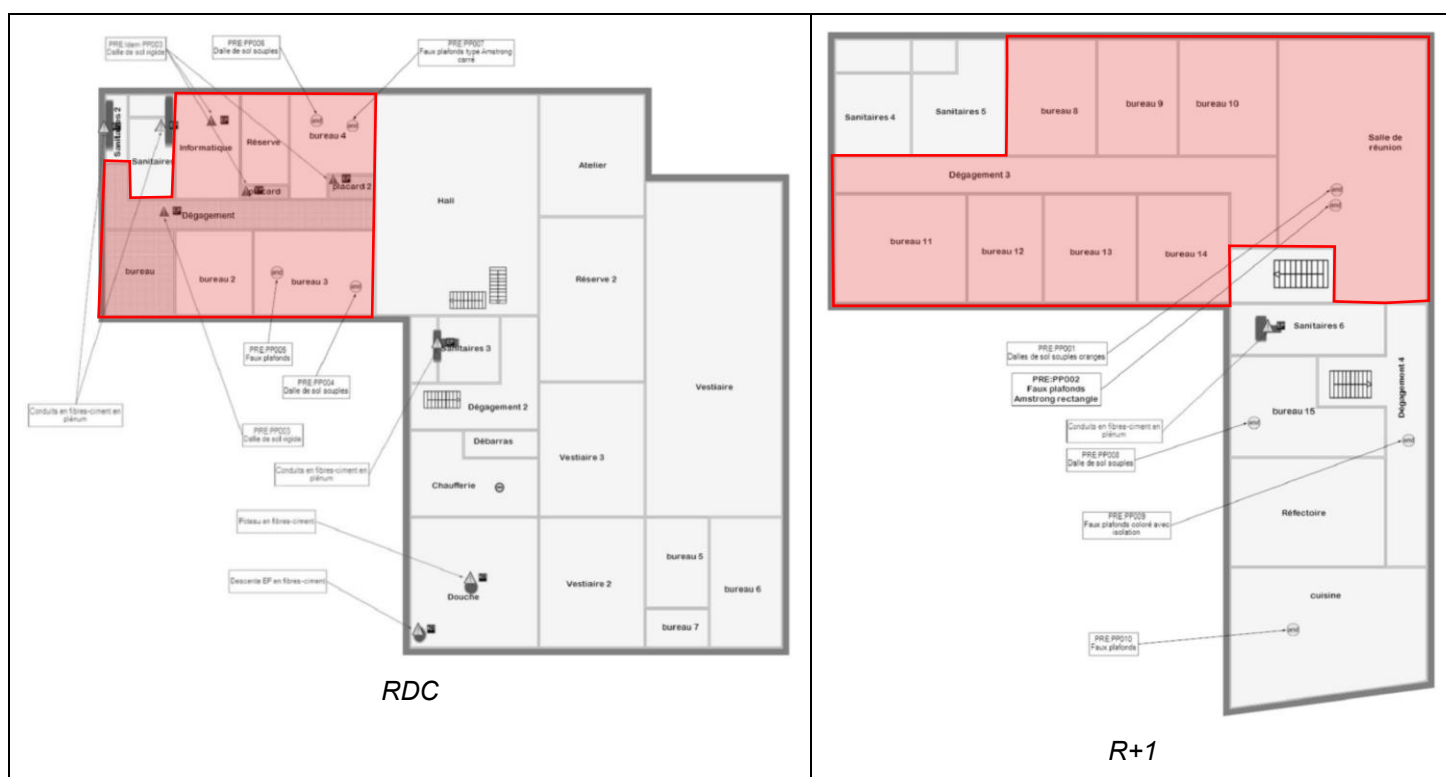
Le rapport de repérage a mis en évidence la présence de dalles de sol amiantées et colle amiantée dans de dégagement, bureau, placard, placard 2 et informatique du bâtiment. Ces dalles et colles sont posées sur un plancher béton. En cas de recouvrement de sol, ces matériaux seront à traiter en même temps que les dalles de sol. Au vu du diagnostic non complet, nous considérons que les dalles de sol sont présentes au RDC et

Repérage N° : 008	2. Planchers et plafonds, Planchers, Dalles de sol
 	TYPE DE MATERIAU OU PRODUIT :
	Dalle de sol rigide
	LOCALISATION :
	Dégagement
	AMIANTE : <b>OUI</b>
Critère : Résultat d'analyse	
Observations :	
Réf prélèvement : PP003	
Analyse : N° d'analyse : ZONM002471-003	
Description visuelle : Matériau de type peinture (blanc) en traces ; matériau (gris) (foncé) en traces ; matériau semi-dur de type dalle de sol (beige) ; matériau de type colle bitumineux (noir) - Type d'amiante : Fibres d'amiante de type chrysotile

Bâtiment B RDC - Dégagement	Identifiant: ZPSO-077 Réf. prélèvement: P077 Description: Revêtement plastique avec sous-couche Composant de la construction: Revêtements de sol (l'analyse doit concerner chacune des couches du revêtement) Partie à sonder: Revêtement plastique avec sous-couche Liste selon annexe.13-9 du CSP : C Localisation sur croquis : P077 Sondage : Choc	Présence d'amiante (Après analyse en laboratoire)	<b>Préconisation :</b> Voir les Mesures d'ordre général – Obligations réglementaires

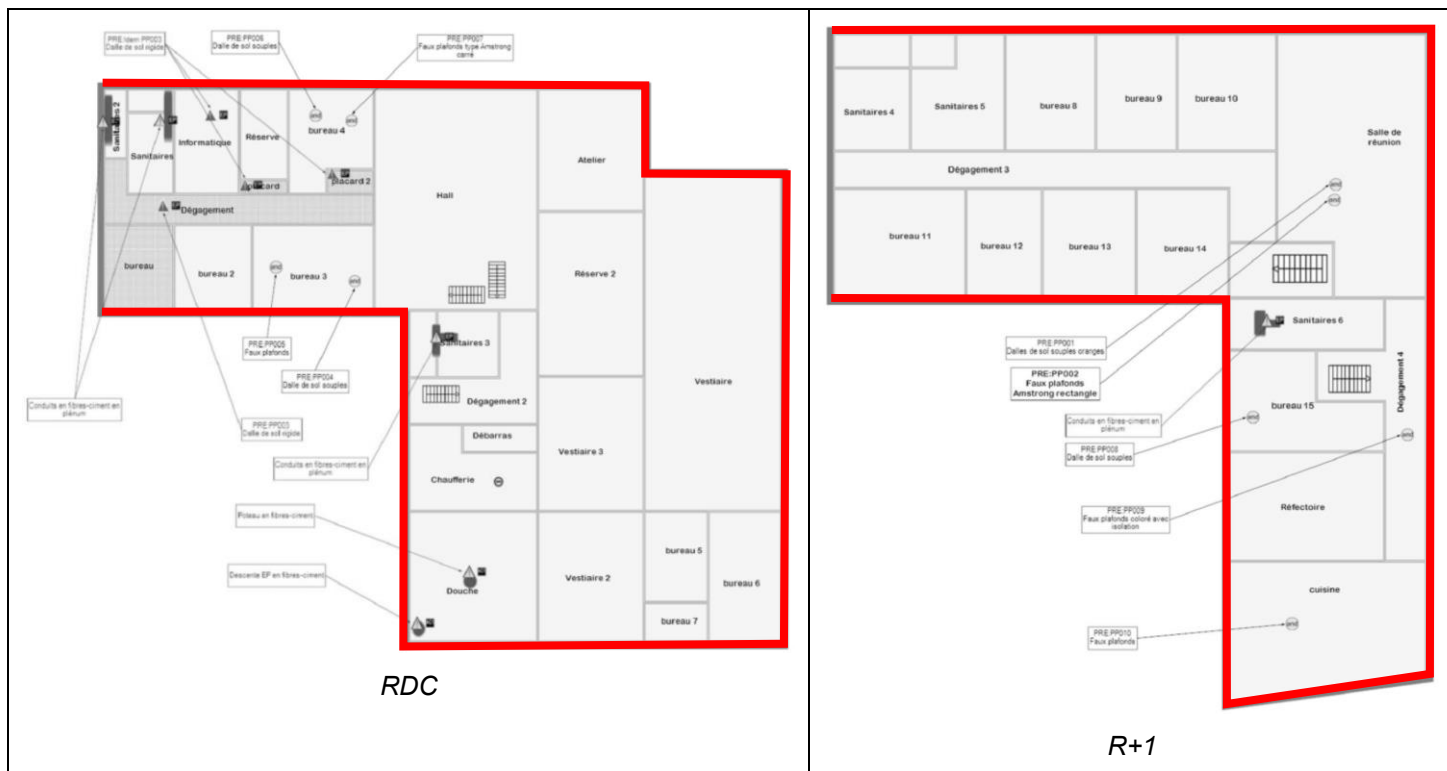
Le rapport de repérage a mis en évidence la présence de mastic amianté au niveau des menuiseries bois présentes dans le bâtiment. Y compris les façades vitrées.

Bâtiment C1 RDC - Réserve	Identifiant: ZPSO-041 Réf. prélèvement: P041 Description: Joint de fenêtres Composant de la construction: Fenêtres Partie à sonder: Joint de fenêtres Liste selon annexe.13-9 du CSP : C Localisation sur croquis : P041 Sondage : Racle	Présence d'amiante (Après analyse en laboratoire)

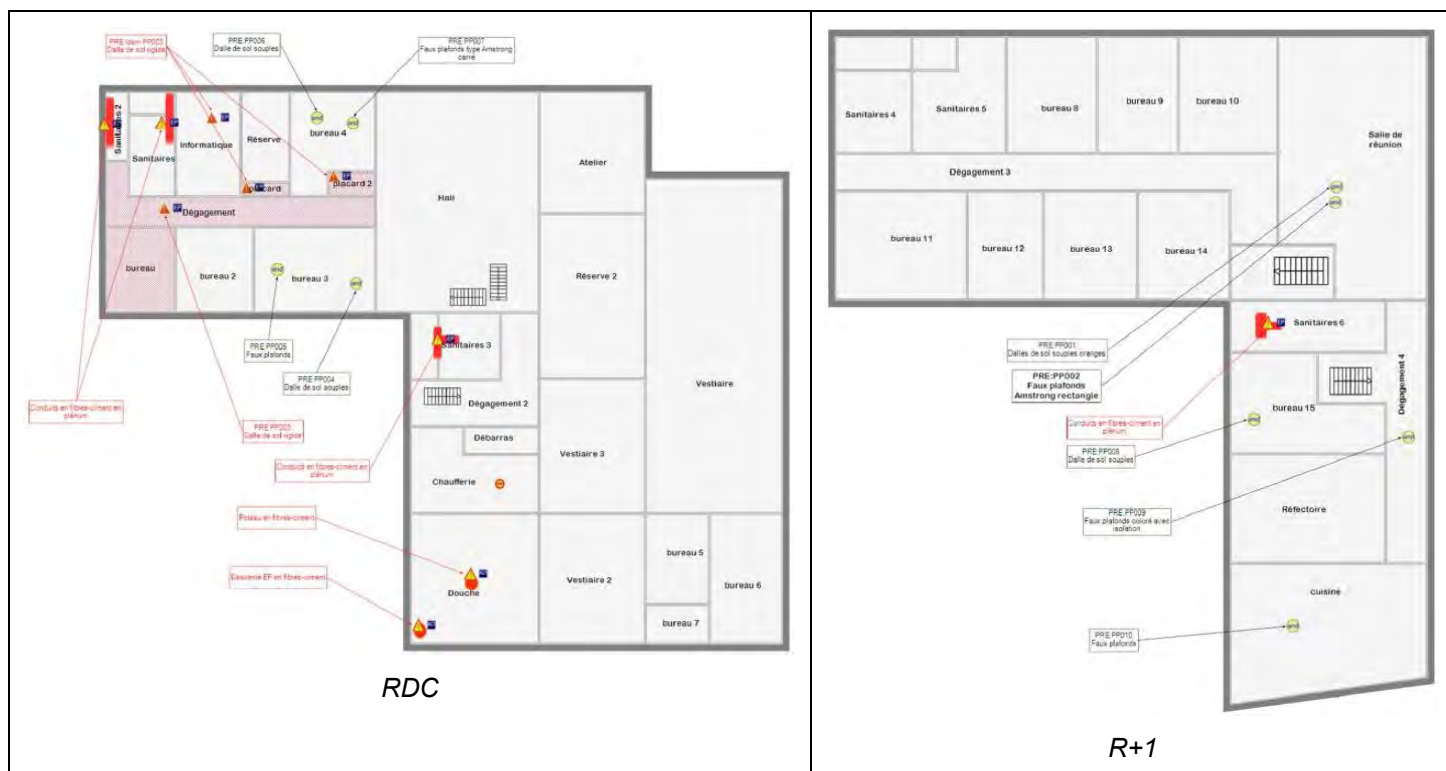
Les rapport de repérage ont mis en évidence la présence d'accessoires et/ou conduits en fibre-ciment dans le bâtiment. Les éléments peuvent être solidaires des planchers et murs qu'elles traversent. Les gravats liés à la dépose de ces équipements sont considérés amiantés et devront être traités.

Identifiant: ZPSO-045  
 Réf. prélèvement: P045  
 Description: Conduits fibres-ciment  
 Composant de la construction: Conduits de fluides (air, eau, autres fluides)  
 Partie à sonder: Conduits fibres-ciment  
 Liste selon annexe 13-9 du CSP : C  
 Localisation sur croquis : P045  
 Sondage : Choc

Présence  
 d'amiante  
 (Après analyse  
 en laboratoire)
