## REPERAGE AMIANTE

### Pré-rapport de mission de repérage des matériaux et produits contenant de l'amiante avant démolition

**DOSSIER N°: 2022-01-0049**

ADRESSE DES LOCAUX VISITES	
<b>BAT A HORLOGE ALLEE JEAN DE BETHENCOURT 76100 ROUEN</b>

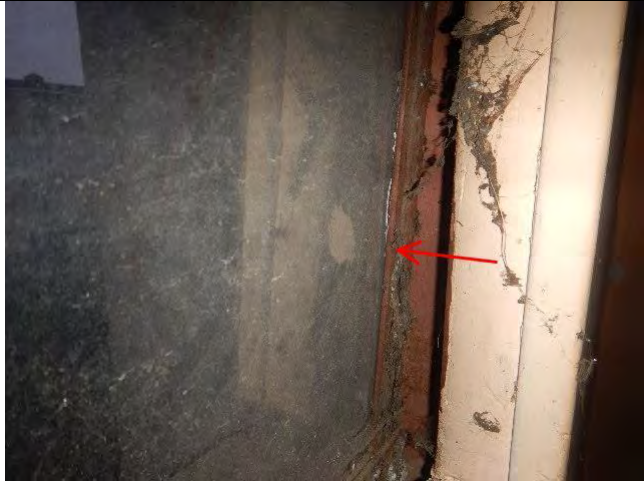
Repérage N° : 010	2-Façades,Appuis de fenêtres,Mastics

TYPE DE MATERIAU OU PRODUIT :
	Mastics de vitrage
	LOCALISATION :
	L012
	<b>AMIANTE :</b> <b>NON</b>
<b>Critère :</b> Résultat d'analyse <b>Observations :</b> <b>Réf prélèvement :</b> PP010 <b>Analyse :</b> N° d'analyse : 22NM002476-010 Description visuelle : Matériau (pulvérulent) (gris) ; matériau souple de type mastic (blanc) - Type d'amiante : Fibres d'amiante non détectées

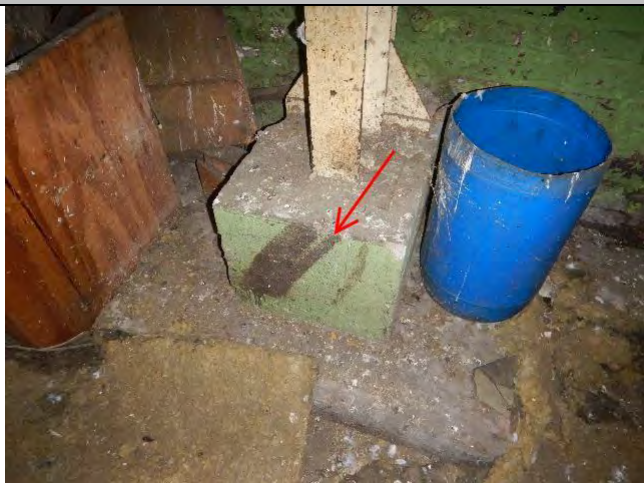
Repérage N° : 076	3-Parois verticales intérieures et enduits,Poteaux (périphériques et intérieurs),Enduits projetés ou lissés ou talochés ayant une fonction coupe-feu

TYPE DE MATERIAU OU PRODUIT :
	Enduit socle poteau
	LOCALISATION :
	L013
	<b>AMIANTE :</b> <b>NON</b>
<b>Critère :</b> Résultat d'analyse <b>Observations :</b> <b>Réf prélèvement :</b> PP049 <b>Analyse :</b> N° d'analyse : 22NM002476-049 Description visuelle : Matériau (vert) ; matériau semi-dur de type enduit (cimenteux) (gris) - Type d'amiante : Fibres d'amiante non détectées

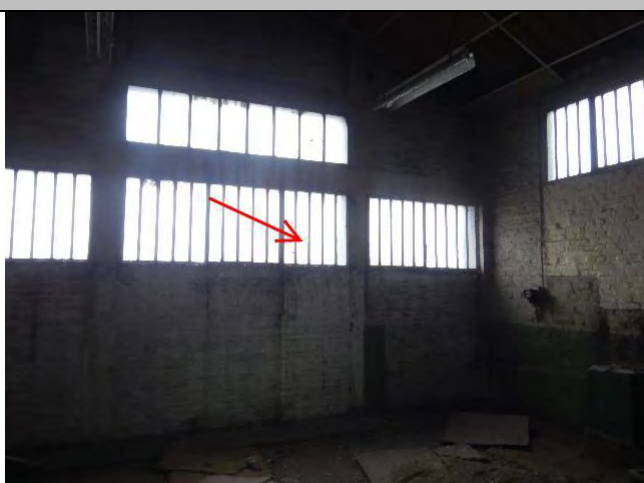
Repérage N° : 089	2-Façades, Appuis de fenêtres, Mastics

TYPE DE MATERIAU OU PRODUIT :
	Mastics de vitrage
	LOCALISATION :
	L019
	<b>AMIANTE :</b> <b>NON</b> <b>Critère :</b> Résultat d'analyse <b>Observations :</b> <b>Réf prélèvement :</b> PP054 <b>Analyse :</b> N° d'analyse : 22NM002476-054 <i>Description visuelle : Matériau (marron) + (blanc) en traces ; matériau (pulvérulent) (gris) ; matériau semi-dur de type mastic (beige) - Type d'amiante : Fibres d'amiante non détectées</i>

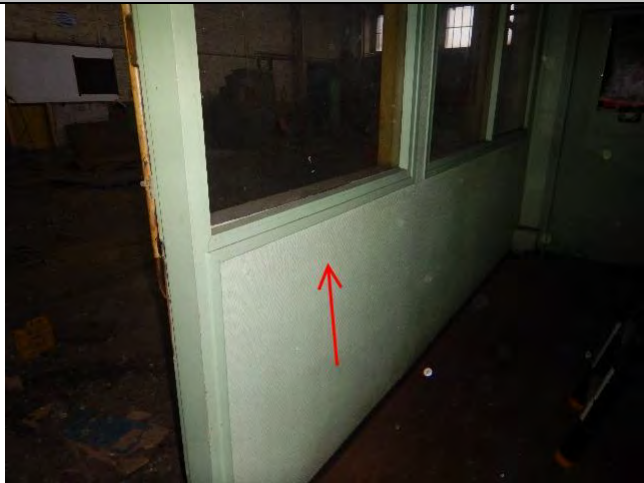
Repérage N° : 094	3-Parois verticales intérieures et enduits, Murs et cloisons 'en dur', Enduits projetés ou lissés ou talochés ayant une fonction coupe-feu

TYPE DE MATERIAU OU PRODUIT :
	Enduit mur lourd
	LOCALISATION :
	L018
	AMIANTE : <b>NON</b>
<b>Critère : Résultat d'analyse</b> <b>Observations :</b> <b>Réf prélèvement : PP057</b> <b>Analyse :</b> N° d'analyse : 22NM002476-057 <i>Description visuelle : Matériau de type peinture (vert) ; matériau de type maillage de fibres (blanc) ; matériau semi-dur de type enduit (blanc) ; matériau semi-dur de type ciment (gris) - Type d'amiante : Fibres d'amiante non détectées</i>

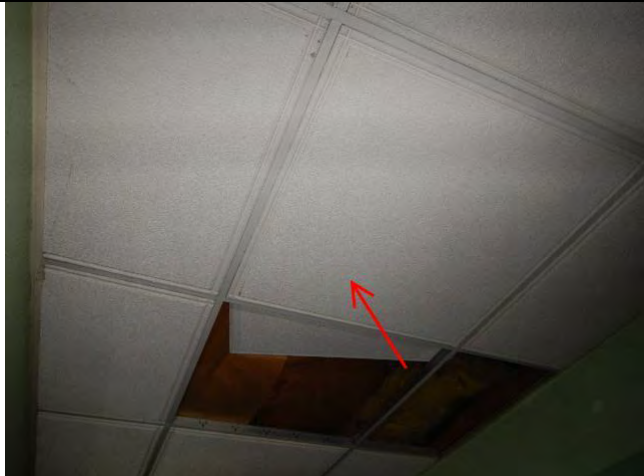
Repérage N° : 099	4-Plafonds et faux-plafonds, Faux-plafonds, Faux-plafond

TYPE DE MATERIAU OU PRODUIT :
	Dalles de faux-plafond 2000
	LOCALISATION :
	L017
	AMIANTE : <b>NON</b>
<b>Critère : marquage du matériau ou produit</b> <b>Observations :</b> <b>Réf prélèvement :</b> <b>Analyse :</b>

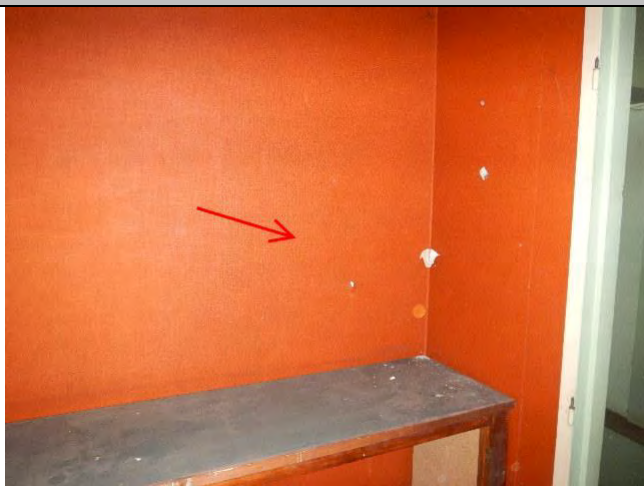
Repérage N° : 109	3-Parois verticales intérieures et enduits,Murs et cloisons 'en dur',Enduits projetés ou lissés ou talochés ayant une fonction coupe-feu

TYPE DE MATERIAU OU PRODUIT :
	Enduit mur lourd
	LOCALISATION :
	L015
	AMIANTE : <b>NON</b>
<b>Critère :</b> Résultat d'analyse <b>Observations :</b> <b>Réf prélèvement :</b> PP062 <b>Analyse :</b> N° d'analyse : 22NM002476-062 <i>Description visuelle : Matériau semi-dur de type enduit (poudreux) (blanc) - Type d'amiante : Fibres d'amiante non détectées</i>

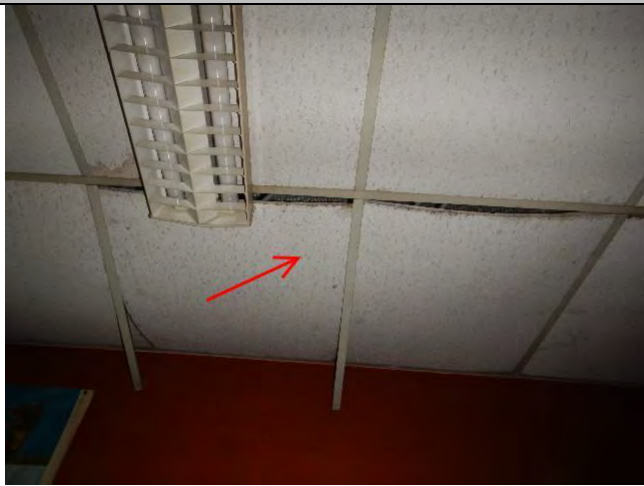
Repérage N° : 111	4-Plafonds et faux-plafonds,Faux-plafonds,Faux-plafond

TYPE DE MATERIAU OU PRODUIT :
	Dalles de faux-plafond
	LOCALISATION :
	L015
	AMIANTE : <b>NON</b>
<b>Critère :</b> Résultat d'analyse <b>Observations :</b> <b>Réf prélèvement :</b> PP064 <b>Analyse :</b> N° d'analyse : 22NM002476-064 <i>Description visuelle : Matériau (pulvérulent) (noir) ; matériau semi-dur (blanc) ; matériau semi-dur fibreux de type faux-plafonds (beige) (foncé) ; matériau semi-dur (beige) ; matériau (pulvérulent) (noir) - Type d'amiante : Fibres d'amiante non détectées</i>

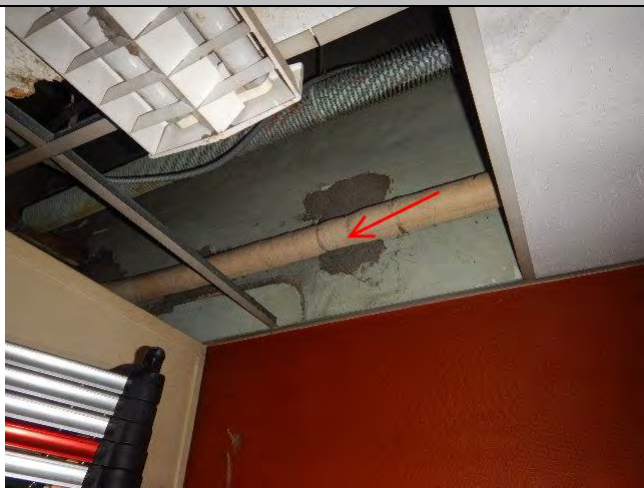
Repérage N° : 112	6-Conduits, canalisations et équipements, Conduits de fluides, Calorifugeages

TYPE DE MATERIAU OU PRODUIT :
	Calorifugeage tuyauterie avec Enveloppe
	LOCALISATION :
	L015
	<b>AMIANTE :</b> <b>NON</b> <b>Critère :</b> Résultat d'analyse <b>Observations :</b> <b>Réf prélèvement :</b> PP065 <b>Analyse :</b> N° d'analyse : 22NM002476-065 Description visuelle : Matériau de type maillage de fibres (blanc) ; matériau (pulvérulent) (blanc) ; matériau fibreux de type isolant (jaune) en traces - Type d'amiante : Fibres d'amiante non détectées

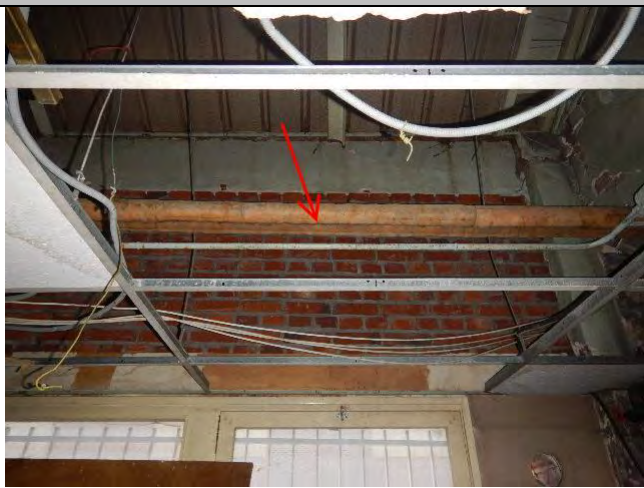
Repérage N° : 113	6-Conduits, canalisations et équipements, Conduits de fluides, Calorifugeages

TYPE DE MATERIAU OU PRODUIT :
	Calorifugeage tuyauterie sans Enveloppe
	LOCALISATION :
	L015
	<b>AMIANTE :</b> <b>NON</b> <b>Critère :</b> Résultat d'analyse <b>Observations :</b> <b>Réf prélèvement :</b> PP066 <b>Analyse :</b> N° d'analyse : 22NM002476-066 Description visuelle : Matériau fibreux de type isolant (jaune) - Type d'amiante : Fibres d'amiante non détectées

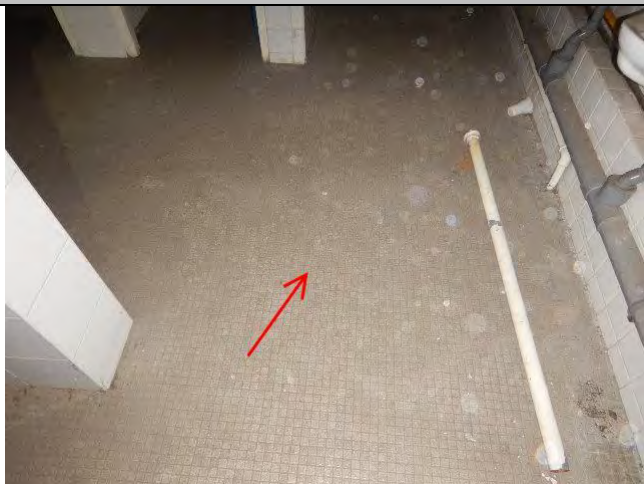
Repérage N° : 118	5-Revêtements de sol et de murs, Revêtements de sol, Revêtements et colles

TYPE DE MATERIAU OU PRODUIT :
	Carrelage + colle + ragréage
	LOCALISATION :
	L014
	<b>AMIANTE :</b> NON
<b>Critère :</b> Résultat d'analyse <b>Observations :</b> <b>Réf prélèvement :</b> PP068 <b>Analyse :</b> N° d'analyse : 22NM002476-068 <i>Description visuelle : Matériau (pulvérulent) (gris) ; matériau dur de type carrelage, faïence (gris) ; matériau dur de type joint ciment (gris) ; matériau dur de type ciment-colle (gris) - Type d'amiante : Fibres d'amiante non détectées</i>

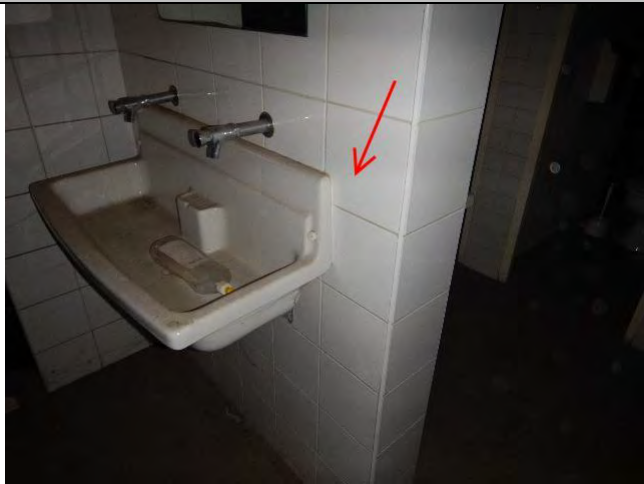
Repérage N° : 119	5-Revêtements de sol et de murs, Revêtements de murs, Colles de carrelage

TYPE DE MATERIAU OU PRODUIT :
	Colle faïence blanche grand format
	LOCALISATION :
	L014
	<b>AMIANTE :</b> NON
<b>Critère :</b> Résultat d'analyse <b>Observations :</b> <b>Réf prélèvement :</b> PP069 <b>Analyse :</b> N° d'analyse : 22NM002476-069 <i>Description visuelle : Matériau dur de type carrelage, faïence (blanc) ; matériau dur de type ciment-colle (gris) ; matériau semi-dur (blanc) en traces - Type d'amiante : Fibres d'amiante non détectées</i>

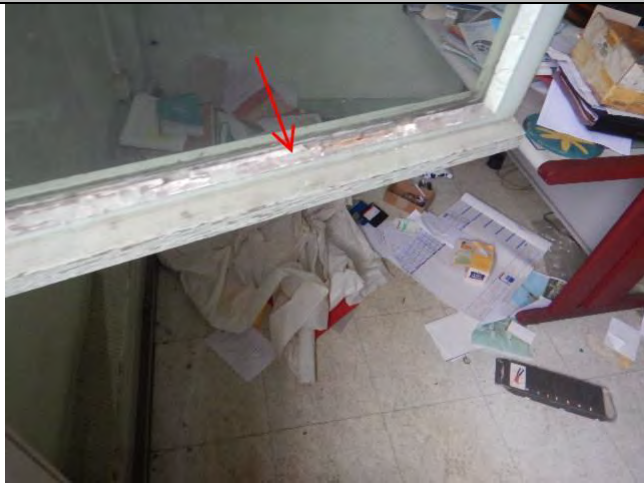
Repérage N° : 124	2-Façades, Appuis de fenêtres, Mastics

TYPE DE MATERIAU OU PRODUIT :
	Mastics de vitrage fenêtre bois
	LOCALISATION :
	EXTERIEUR
	<b>AMIANTE :</b> NON
<b>Critère :</b> Résultat d'analyse <b>Observations :</b> <b>Réf prélèvement :</b> PP074 <b>Analyse :</b> N° d'analyse : 22NM002476-074 <i>Description visuelle : Matériau (pulvérulent) (gris) ; matériau de type peinture (beige) + (blanc) ; matériau semi-dur de type mastic (beige) ; matériau de type peinture (bleu) - Type d'amiante : Fibres d'amiante non détectées</i>

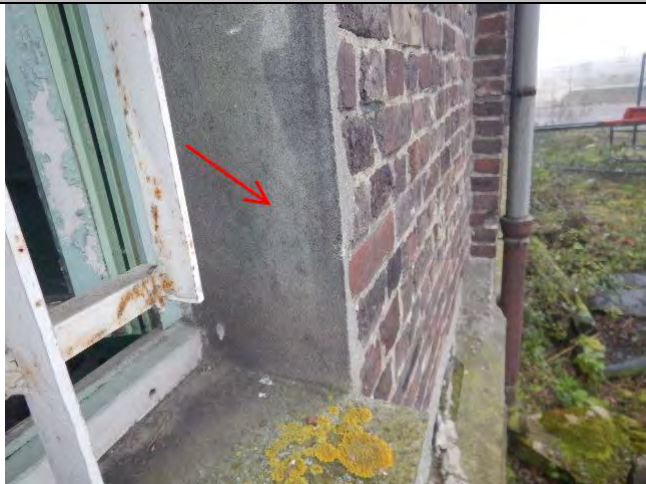
Repérage N° : 125	2-Façades,Murs et cloisons 'en dur',Façades

TYPE DE MATERIAU OU PRODUIT :
	Enduit encadrement fenêtre
	LOCALISATION :
	EXTERIEUR
	<b>AMIANTE :</b> <b>NON</b> <b>Critère :</b> Résultat d'analyse <b>Observations :</b> <b>Réf prélèvement :</b> PP075 <b>Analyse :</b> N° d'analyse : 22NM002476-075 <i>Description visuelle : Matériau semi-dur de type ciment (gris) - Type d'amiante : Fibres d'amiante non détectées</i>

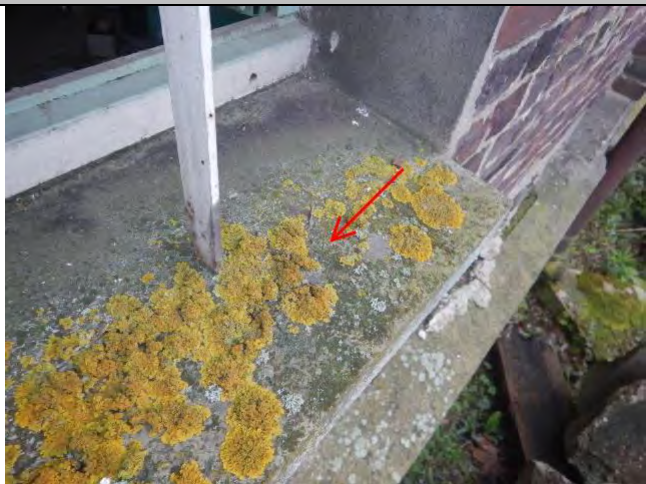
Repérage N° : 126	2-Façades,Appuis de fenêtres,Appui de fenêtre

TYPE DE MATERIAU OU PRODUIT :
	Enduit Appui de fenêtre
	LOCALISATION :
	EXTERIEUR
	<b>AMIANTE :</b> <b>NON</b> <b>Critère :</b> Résultat d'analyse <b>Observations :</b> <b>Réf prélèvement :</b> PP076 <b>Analyse :</b> N° d'analyse : 22NM002476-076 <i>Description visuelle : Matériau (pulvérulent) (gris) + (jaune) ; matériau semi-dur de type ciment (gris) - Type d'amiante : Fibres d'amiante non détectées</i>

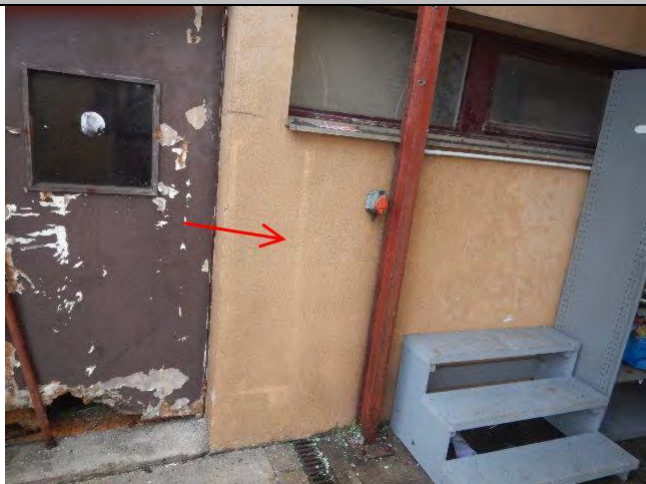
Repérage N° : 127	2-Façades,Murs et cloisons 'en dur',Enduits projetés ou lissés ou talochés ayant une fonction coupe-feu

TYPE DE MATERIAU OU PRODUIT :
	Enduit Façade
	LOCALISATION :
	EXTERIEUR
	<b>AMIANTE :</b> <b>NON</b> <b>Critère :</b> Résultat d'analyse <b>Observations :</b> <b>Réf prélèvement :</b> PP077 <b>Analyse :</b> N° d'analyse : 22NM002476-077 <i>Description visuelle : Matériau (pulvérulent) (gris) ; matériau de type peinture (beige) ; matériau semi-dur de type ciment (gris) - Type d'amiante : Fibres d'amiante non détectées</i>

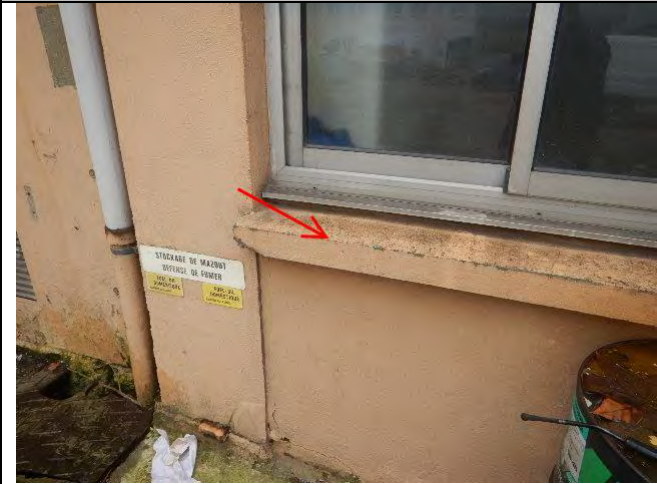
Repérage N° : 129	2-Façades,Appuis de fenêtres,Appui de fenêtre

TYPE DE MATERIAU OU PRODUIT :
	Enduit Appui de fenêtre
	LOCALISATION :
	EXTERIEUR
	<b>AMIANTE :</b> <b>NON</b> <b>Critère :</b> Résultat d'analyse <b>Observations :</b> <b>Réf prélèvement :</b> PP079 <b>Analyse :</b> N° d'analyse : 22NM002476-079 Description visuelle : Matériau semi-dur de type ciment (gris) - Type d'amiante : Fibres d'amiante non détectées

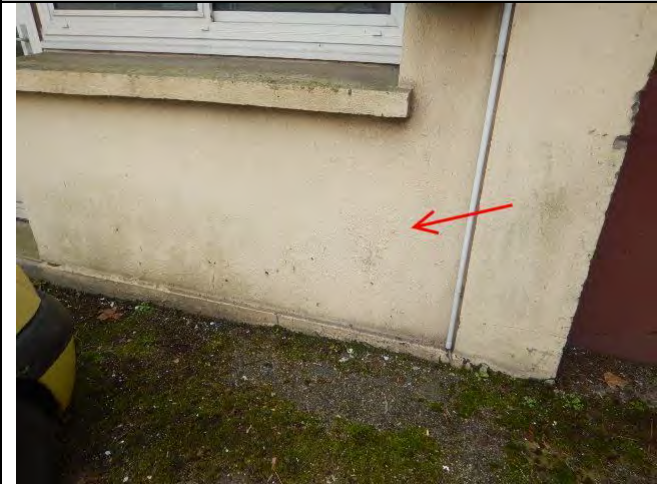
Repérage N° : 131	2-Façades,Murs et cloisons 'en dur',Enduits projetés ou lissés ou talochés ayant une fonction coupe-feu

TYPE DE MATERIAU OU PRODUIT :
	Enduit Façade
	LOCALISATION :
	EXTERIEUR
	<b>AMIANTE :</b> NON
<b>Critère :</b> Résultat d'analyse <b>Observations :</b> <b>Réf prélèvement :</b> PP081 <b>Analyse :</b> N° d'analyse : 22NM002476-081 Description visuelle : Matériau (pulvérulent) (gris) ; matériau de type peinture (beige) ; matériau semi-dur de type ciment (gris) - Type d'amiante : Fibres d'amiante non détectées

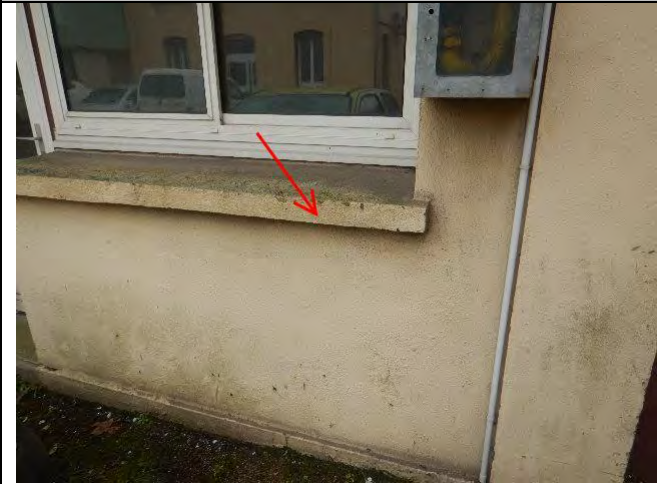
Repérage N° : 132	2-Façades,Appuis de fenêtres,Appui de fenêtre

TYPE DE MATERIAU OU PRODUIT :
	Enduit Appui de fenêtre
	LOCALISATION :
	EXTERIEUR
	<b>AMIANTE :</b> NON
<b>Critère :</b> Résultat d'analyse <b>Observations :</b> <b>Réf prélèvement :</b> PP082 <b>Analyse :</b> N° d'analyse : 22NM002476-082 Description visuelle : Matériau (pulvérulent) (gris) ; matériau de type peinture (beige) ; matériau semi-dur de type ciment (gris) - Type d'amiante : Fibres d'amiante non détectées

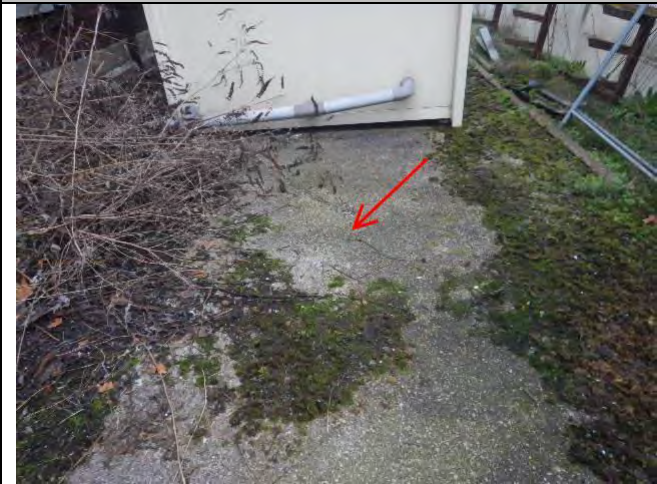
Repérage N° : 133	5-Revêtements de sol et de murs,Revêtements de sol,Bitume couche et sous couche

TYPE DE MATERIAU OU PRODUIT :
	Bitume non routier Homogène
	LOCALISATION :
	EXTERIEUR
	<b>AMIANTE :</b> NON
<b>Critère :</b> Résultat d'analyse <b>Observations :</b> <b>Réf prélèvement :</b> PP083 <b>Analyse :</b> N° d'analyse : 22NM002476-083 Description visuelle : Matériau dur bitumineux de type enrobé granulats et liant hydrocarboné (noir) (visiblement monocouche) - Type d'amiante : Fibres d'amiante non détectées

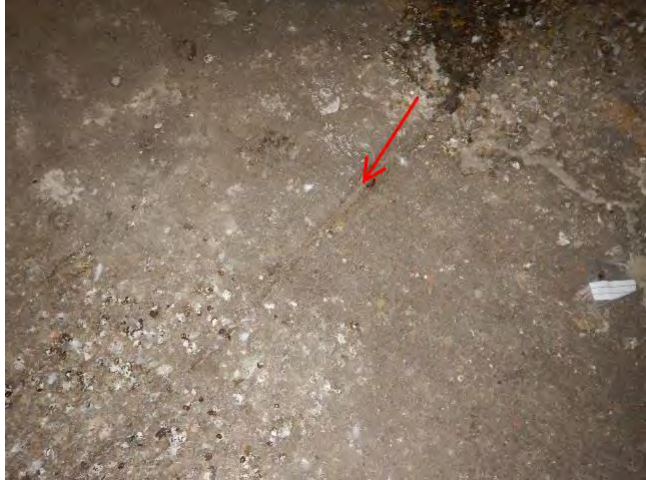
Repérage N° : 134	5-Revêtements de sol et de murs, Revêtements de sol, Joints de dilatation, d'assemblage et de liaison avec la poutraison

TYPE DE MATERIAU OU PRODUIT :
	Joints de dilatation
	LOCALISATION :
	L013
	<b>AMIANTE :</b> NON
<b>Critère :</b> Résultat d'analyse <b>Observations :</b> <b>Réf prélèvement :</b> PP084 <b>Analyse :</b> N° d'analyse : 22NM002476-084 <i>Description visuelle : Matériau (pulvérulent) (gris) ; matériau souple bitumineux (noir) -</i> <i>Type d'amiante : Fibres d'amiante non détectées</i>

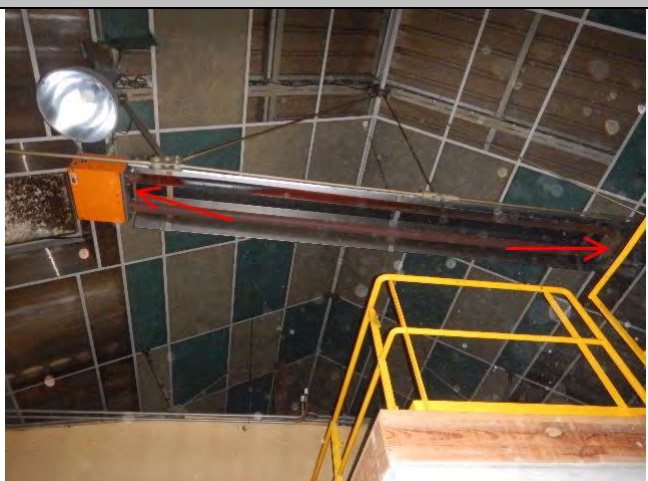
Repérage N° : 028

LOCALISATION DU MATERIAU NON VERIFIABLE :
	Radiants en plafond
	LOCALISATION :
	L004
	<b>AMIANTE :</b> Non Vérifiable <b>Motif de non vérification :</b> Non accessible

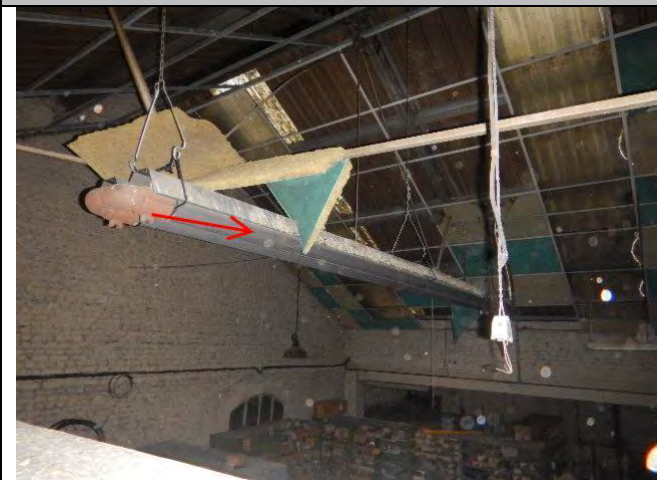
Repérage N° : 057

<b>LOCALISATION DU MATERIAU NON VERIFIABLE :</b>
	Aérothermes
	<b>LOCALISATION :</b>
	L102
	<b>AMIANTE :</b> <b>Non Vérifiable</b> <b>Motif de non vérification :</b> Élément non démontable

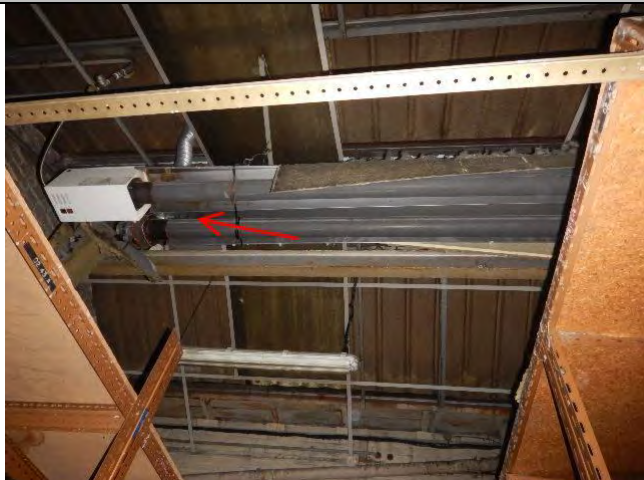
Repérage N° : 057

<b>LOCALISATION DU MATERIAU NON VERIFIABLE :</b>
	Radiants en plafond
	<b>LOCALISATION :</b>
	L008
	<b>AMIANTE :</b> <b>Non Vérifiable</b> <b>Motif de non vérification :</b> Non accessible

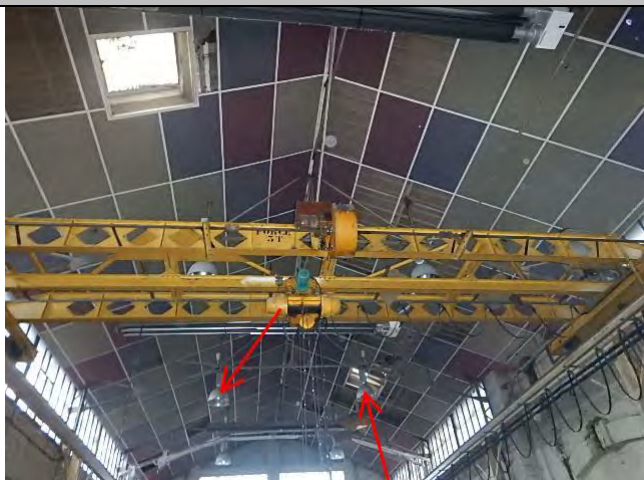
Repérage N° : 082

LOCALISATION DU MATERIAU NON VERIFIABLE :
	Eléments pont roulant
	LOCALISATION :
	L013
AMIANTE : <b>Non Vérifiable</b>	
Motif de non vérification : Non accessible

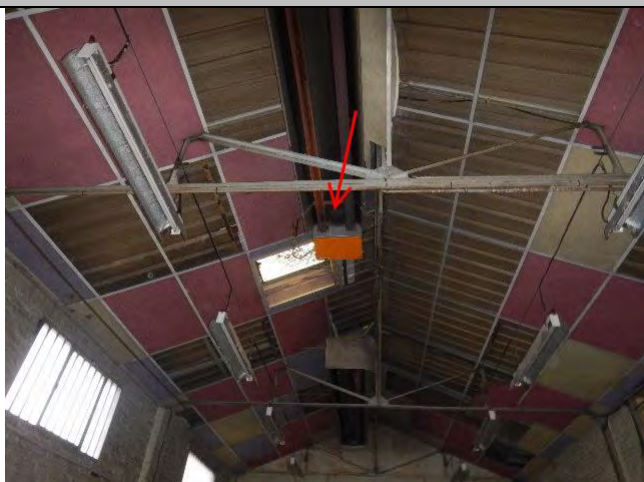
Repérage N° : 090

<b>LOCALISATION DU MATERIAU NON VERIFIABLE :</b>
	Radiants en plafond
	<b>LOCALISATION :</b>
	L013
<b>AMIANTE : Non Vérifiable</b>	
<b>Motif de non vérification :</b> Non accessible

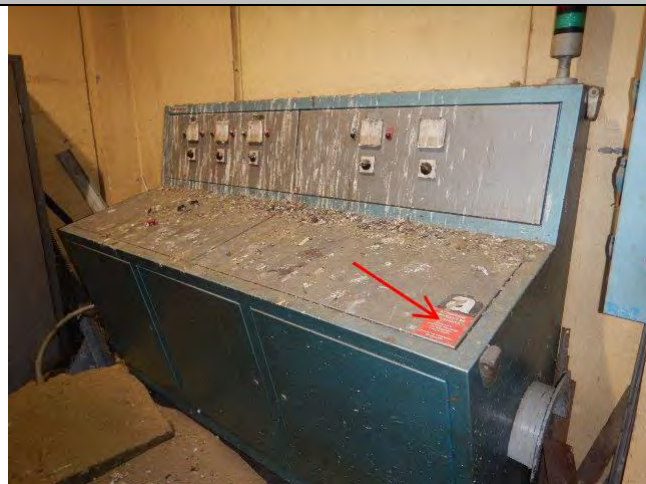
**Repérage N° : 135**

<b>LOCALISATION DU MATERIAU NON VERIFIABLE :</b>
	Aérothermes
	<b>LOCALISATION :</b>
	L018
<b>AMIANTE : Non Vérifiable</b>	
<b>Motif de non vérification :</b> Élément non démontable
