REPERAGE AMIANTE

Rapport de mission de repérage des matériaux et produits contenant de l'amiante avant démolition

DOSSIER N°: 2022-01-0050

ADRESSE DES LOCAUX VISITES	
BATIMENT BAT E INFIRMERIE ALLEE JEAN DE BETHENCOURT 76100 ROUEN

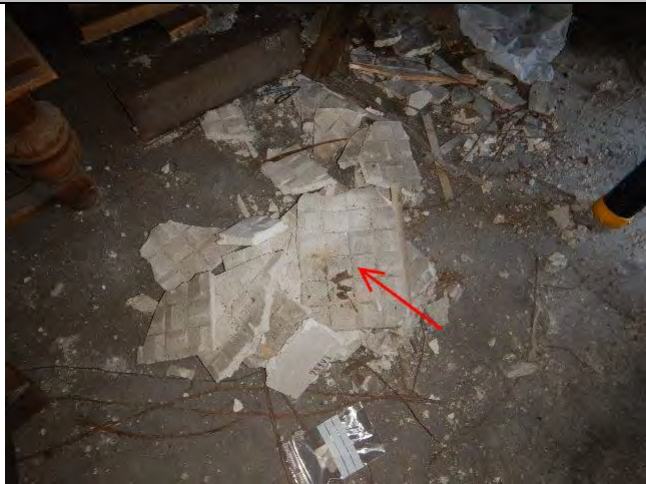
Repérage N° : 205	4-Plafonds et faux-plafonds,Faux-plafonds,Faux-plafond

TYPE DE MATERIAU OU PRODUIT :
	Dalles de faux-plafond au sol
	LOCALISATION :
	L019
	AMIANTE : NON
Critère : Résultat d'analyse Observations : Réf prélèvement : PP067 Analyse : N° d'analyse : 22NM002467-067 <i>Description visuelle : Matériau (pulvérulent) (gris) ; matériau semi-dur (blanc) - Type d'amiante : Fibres d'amiante non détectées</i>

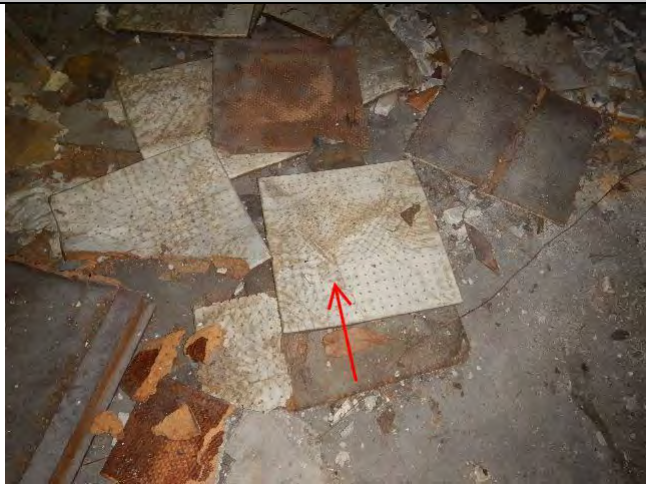
Repérage N° : 206	5-Revêtements de sol et de murs,Revêtements de murs,Element Ponctuel

TYPE DE MATERIAU OU PRODUIT :
	Dalles cartonnées avec colle au sol
	LOCALISATION :
	L019
	AMIANTE : NON
Critère : Résultat d'analyse Observations : Réf prélèvement : PP068 Analyse : N° d'analyse : 22NM002467-068 <i>Description visuelle : Matériau (pulvérulent) (gris) ; matériau (blanc) ; matériau souple (fibreux) (marron) ; matériau (marron) - Type d'amiante : Fibres d'amiante non détectées</i>

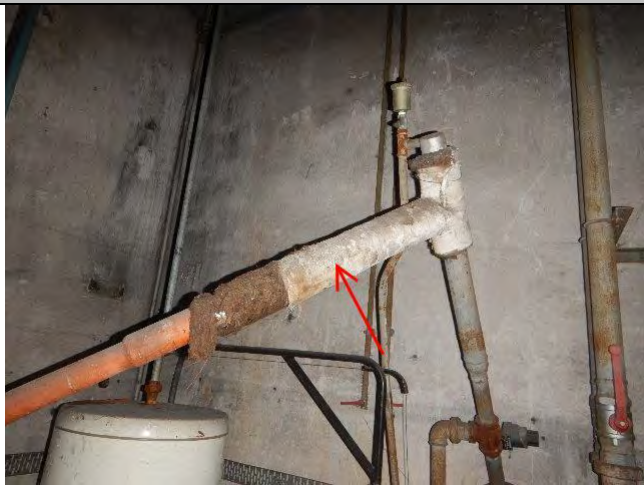
Repérage N° : 212	6-Conduits, canalisations et équipements, Conduits de fluides, Calorifugeages

TYPE DE MATERIAU OU PRODUIT :
	Calorifugeage tuyauterie avec Enveloppe
	LOCALISATION :
	L020
	AMIANTE : NON
<p>Critère : Résultat d'analyse</p> <p>Observations :</p> <p>Réf prélèvement : PP069</p> <p>Analyse : N° d'analyse : 22NM002467-069</p> <p>Description visuelle : Matériau (pulvérulent) (gris) ; matériau semi-dur (blanc) ; matériau de type maillage de fibres (beige) ; matériau (poudreux) (marron) - Type d'amiante : Fibres d'amiante non détectées</p>

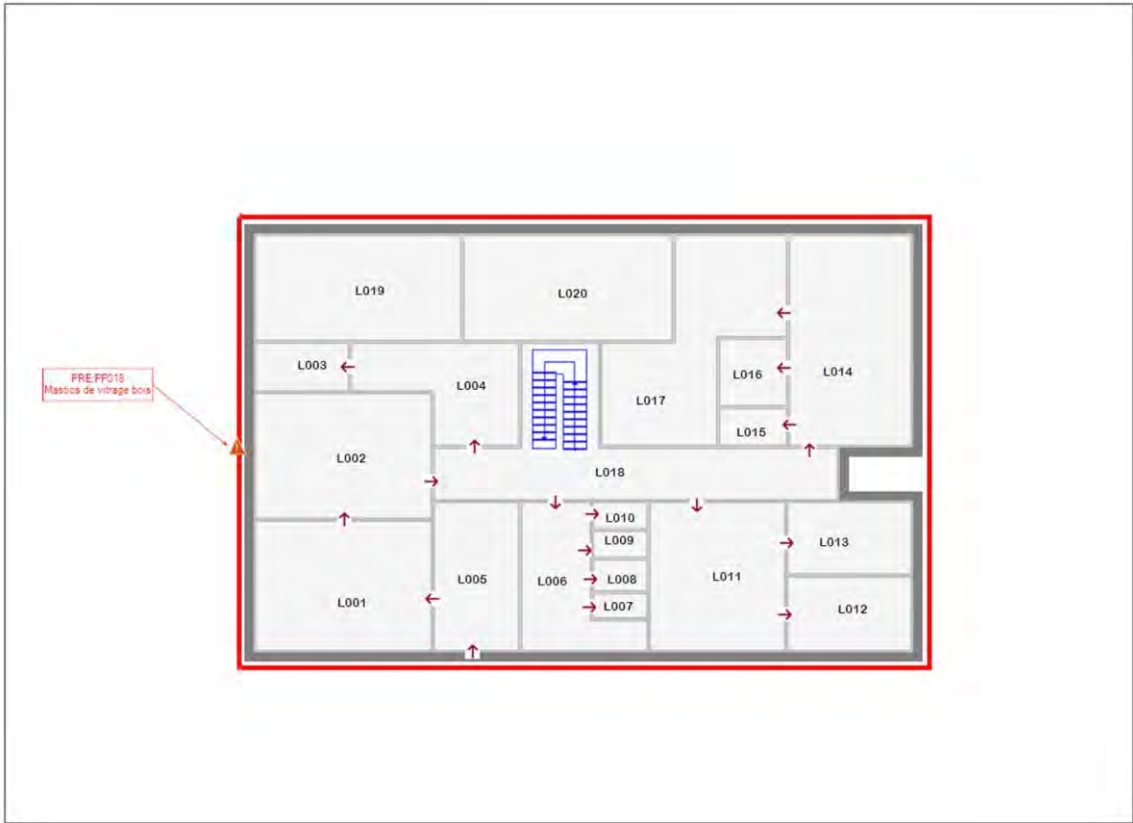
</div>						
ROUEN NORMANDIE AMENAGEMENT BATIMENT - BAT E INFIRMERIE ALLEE JEAN DE BETHENCOURT 76100 ROUEN Niveau 0						
Locaux inaccessibles,

</div>	Planche (croquis) de repérage technique (sans échelle)	Prélèvements avec Présence d'amiante				Dossier n° : 2022-01-0050
	Réalisé par ADC Le Havre 8 rue du Bois 76610 LE HAVRE.	Date de l'inspection : 17/01/2022				
<div>
