REPERAGE AMIANTE

Pré-rapport de mission de repérage des matériaux et produits contenant de l'amiante avant démolition

DOSSIER N°: 2022-01-0051

ADRESSE DES LOCAUX VISITES	
BAT G GARAGE STR BAT G GARAGE STR ALLEE JEAN DE BETHECOURT 76100 ROUEN

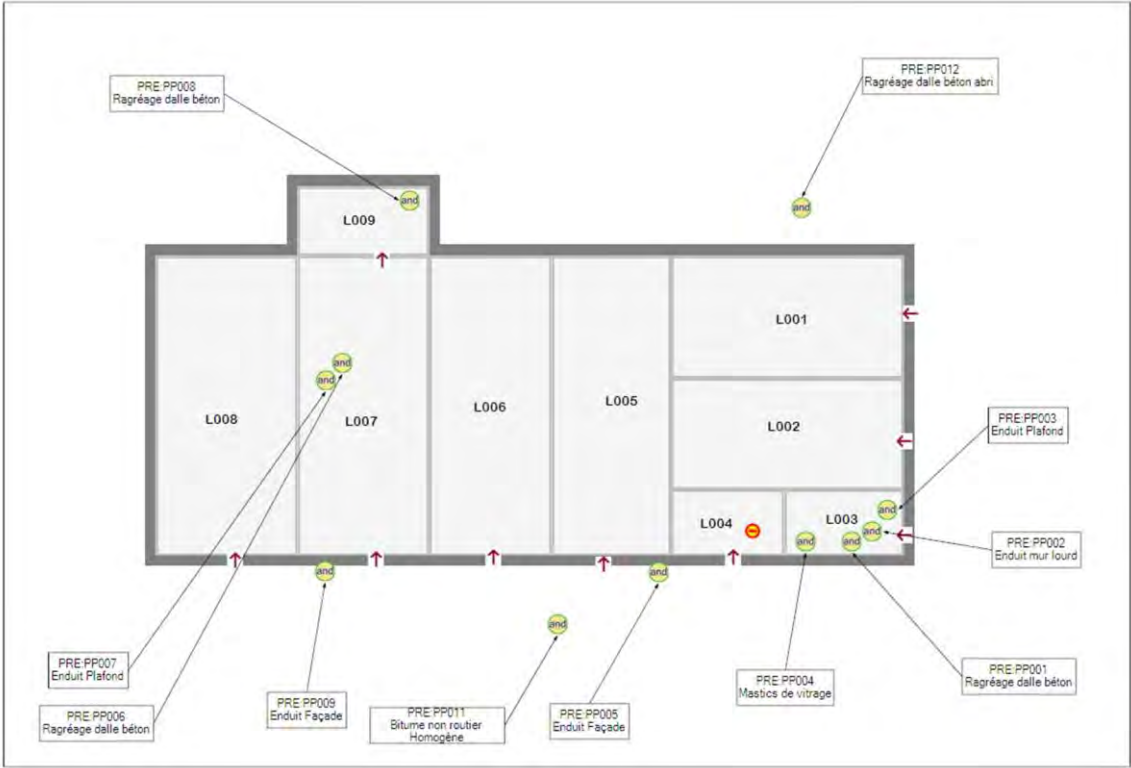
Planche (croquis) de repérage technique (sans échelle) Réalisé par ADC Le Havre 8 rue du Bois 76610 LE HAVRE.	Prélèvements avec Absence d'amiante Date de l'inspection : 17/01/2022	Dossier n° : 2022-01-0051

ROUEN NORMANDIE AMENAGEMENT BAT G GARAGE STR - BAT G GARAGE STR ALLEE JEAN DE BETHECOURT 76100 ROUEN Niveau 0			
Locaux inaccessibles,
