# POLE PORTUAIRE BETHENCOURT

ETUDE DE REQUALIFICATION

JUIN 2012

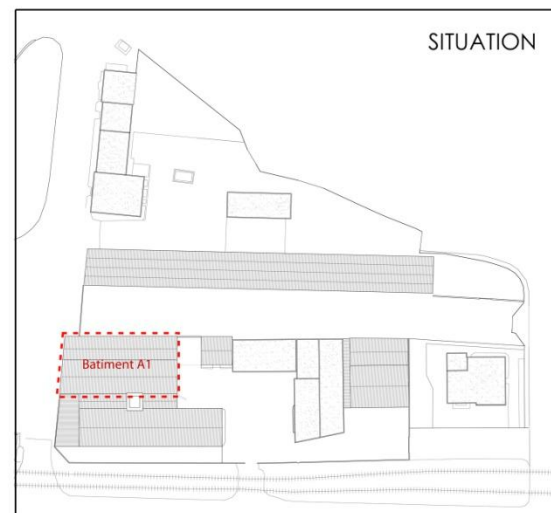
SITUATION

**ETAT DU BATI :** Structure sans désordre apparent, corps d'état secondaires et techniques à reprendre en totalité.

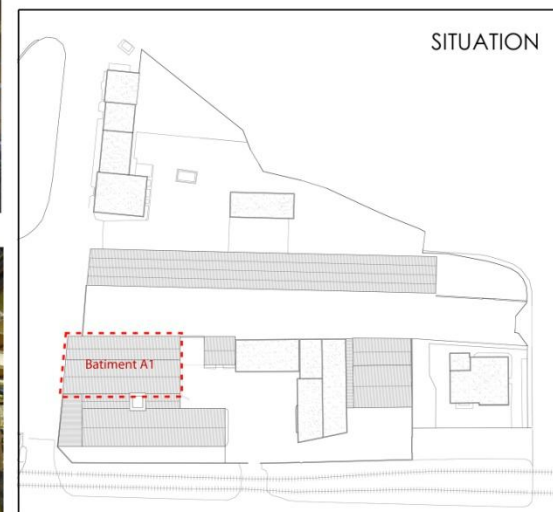
SITUATION

**ETAT DU BATI :** Structure sans désordre apparent, corps d'état secondaires et techniques à reprendre en totalité.

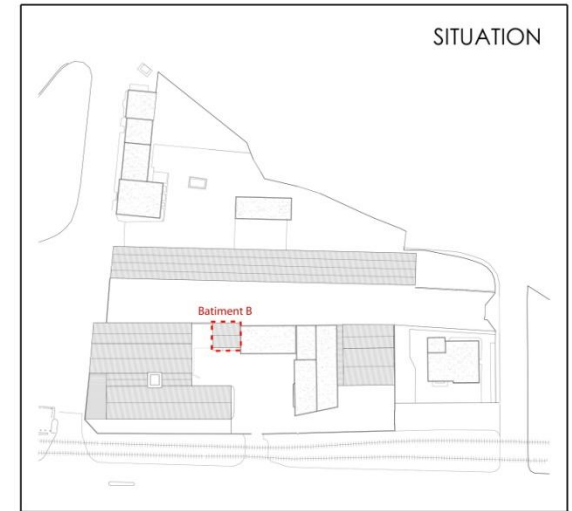
SITUATION

**ETAT DU BATI** : Structure sans désordre apparent, corps d'état sec-  
ondaires et techniques à reprendre.

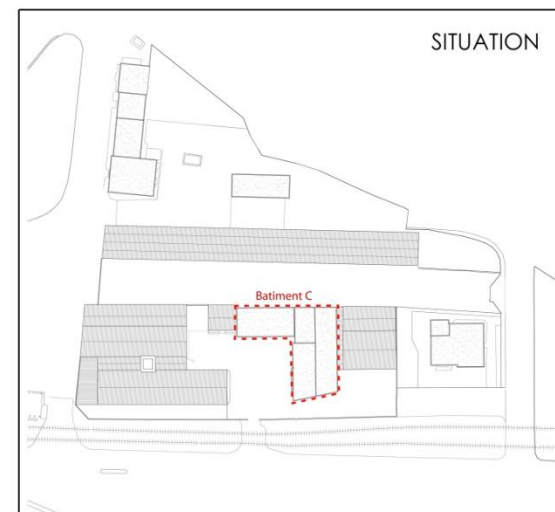
SITUATION

**ETAT DU BATI :** Structure avec désordres ponctuels sur façade arrière, corps d'état secondaires et techniques en assez bon état apparent.

**ETAT DU BATI :** Structure avec désordres ponctuels sur façade arrière (enduit ciment peint), corps d'état secondaires et techniques en assez bon état apparent.

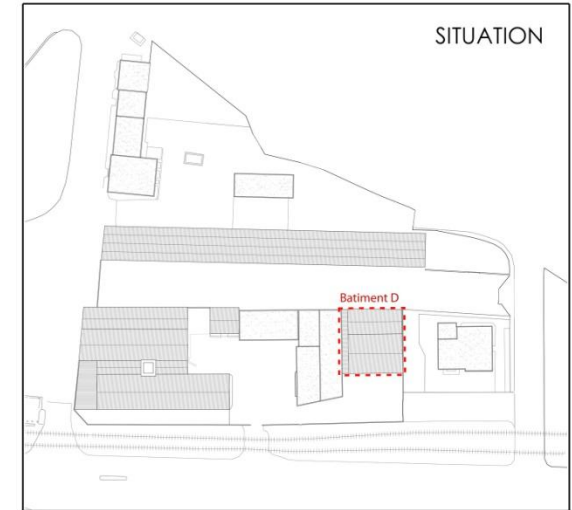
SITUATION

Couvertures en tuile mécanique d'aspect dégradé (mousses végétales), zinguerie dégradée. Dalles d'isolation en faux-plafond.

**ETAT DU BATI :** Structure sans désordre apparent, corps d'état secondaires et techniques à reprendre en totalité.

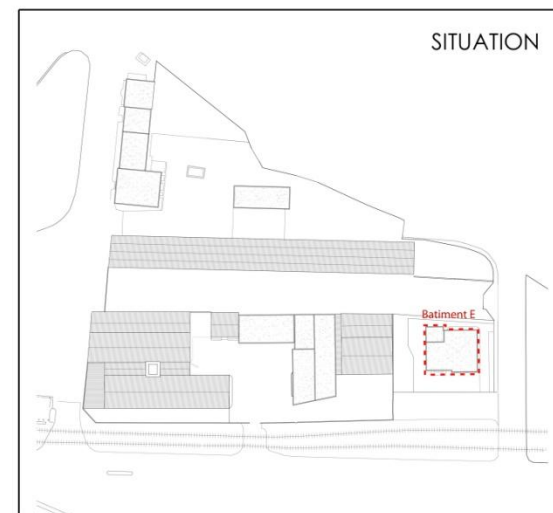
SITUATION

Façades en brique et béton à ravalier (fissures ponctuelles sur bandeau sous corniche).

**ETAT DU BATI :** Structure sans désordres conséquents apparents, corps d'état secondaires et techniques à reprendre en totalité.

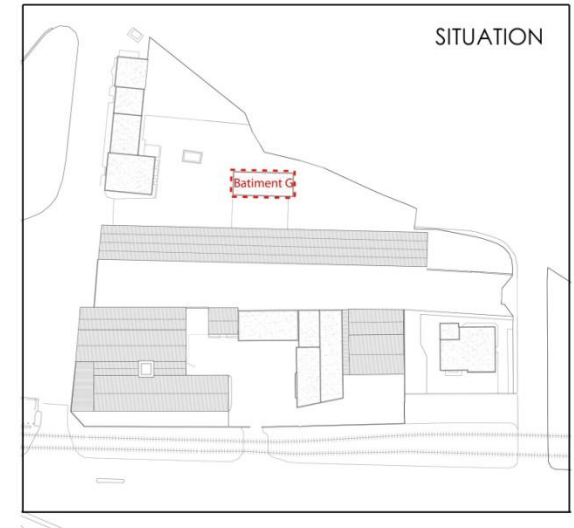
Etat des lieux- Mousses végétales

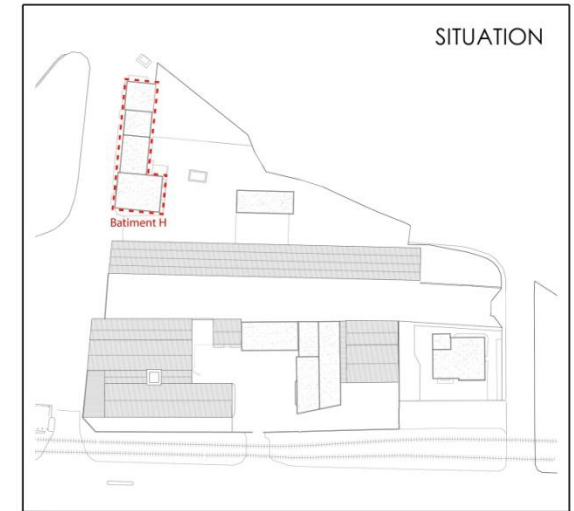
**ETAT DU BATI :** Rejointoiement des façades nécessaire et reprises ponctuelles des structures en béton armé (épaufures). Etanchéité terrasse à vérifier (paxalu visible). Fissure à l'angle Nord/Ouest.
