## 1. État des lieux architectural et technique

## Des pathologies plus ou moins superficielles

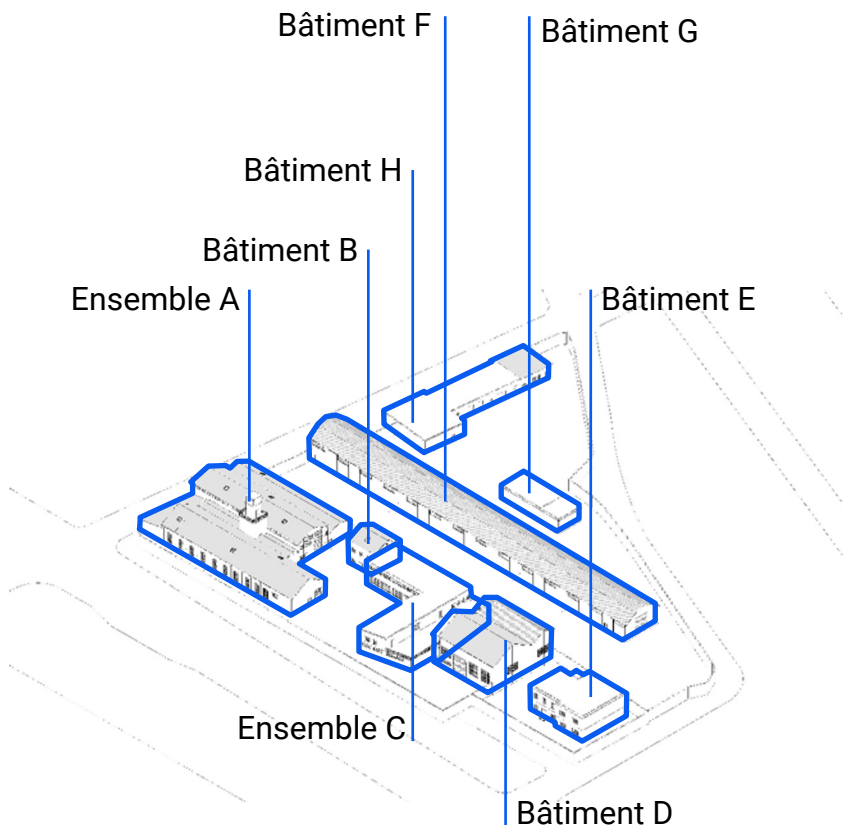
Les bâtiments présentent des dégâts ponctuels: fissures, base de poteau abîmée, percements, enfoncements.

Un des bâtiment présente de nombreuses infiltrations.

La totalité des bâtiments en briques sont à rejointoyer.

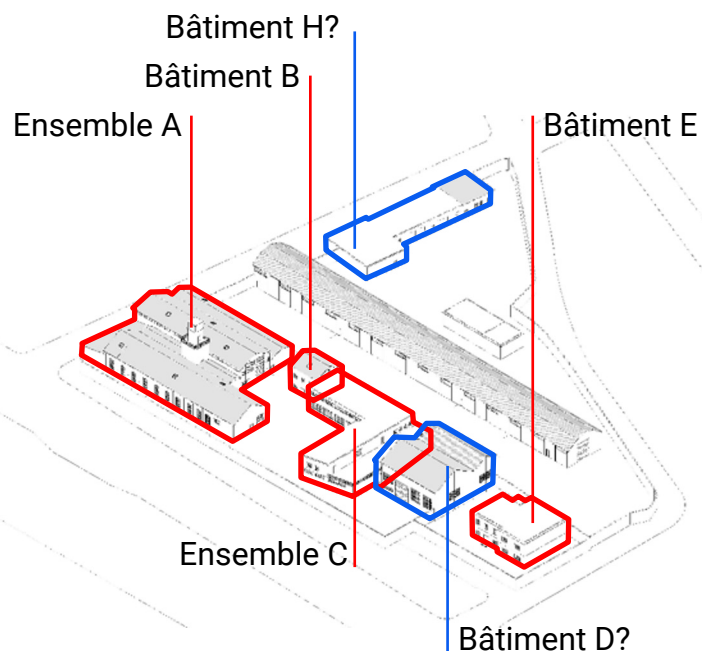
La présence d'amiante a été décelée dans plusieurs bâtiments au niveau des colles de revêtements de sol, des conduits en fibro-ciment, mastics de vitrages, etc.

La présence d'amiante n'est pas bloquante pour le projet, elle nécessitera une phase de désamiantage.

Absence de plomb (manque de diagnostic en A, E, G, H).

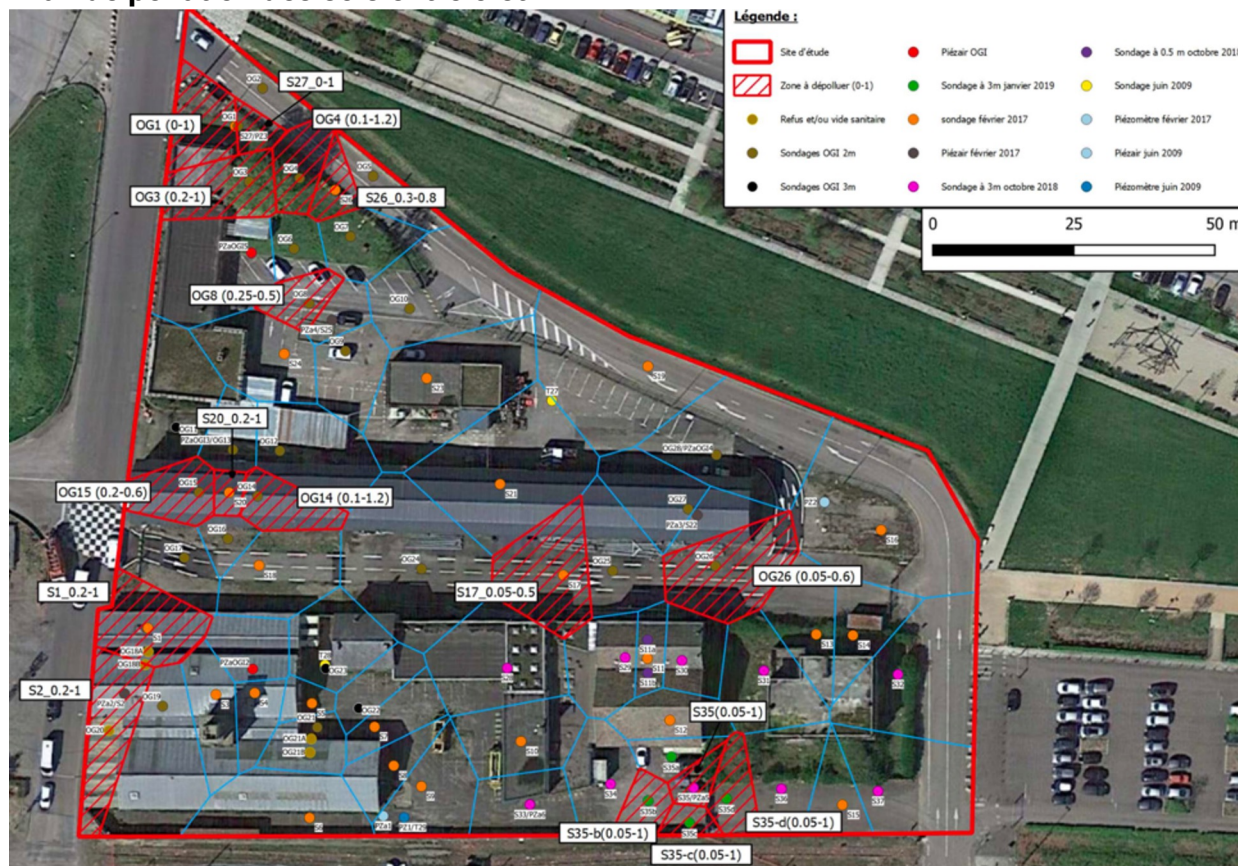
Plan de pollution des sols entre 0 et 1m

Le rapport de l'étude sur la pollution des sols cite 5 zones polluées sur la parcelle. Toutefois, "l'excès de risque est inférieur à l'excès de risque considéré comme acceptable (ERI=10-5)".

En attente de la synthèse des diagnostics estivaux.
