## 2. Fiche identité bâtiments **Bâtiment A1**

## 2. Fiche identité bâtiments **Bâtiment A2**

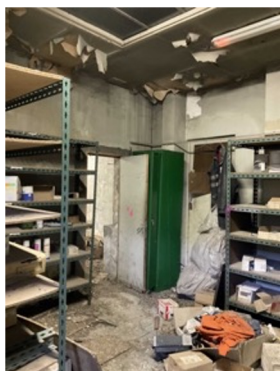
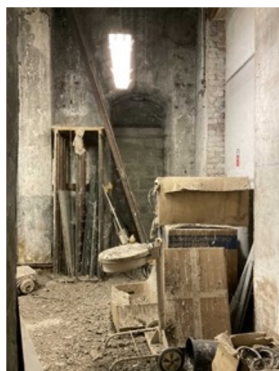
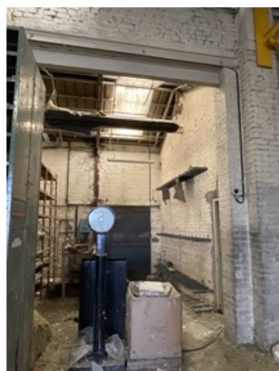
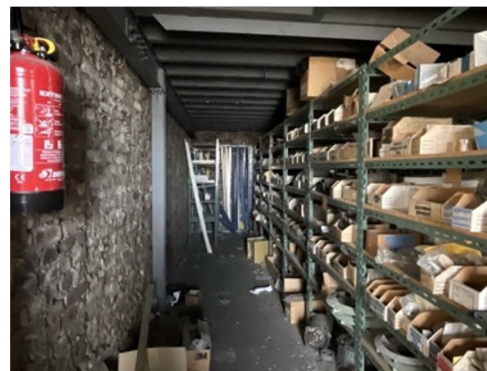
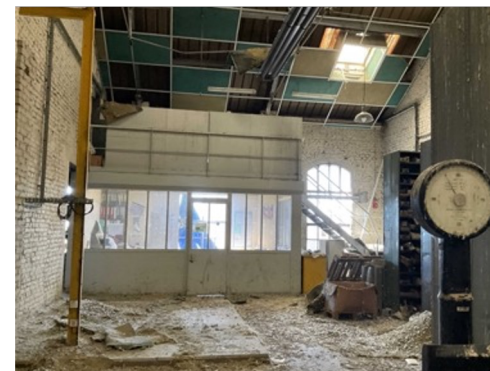
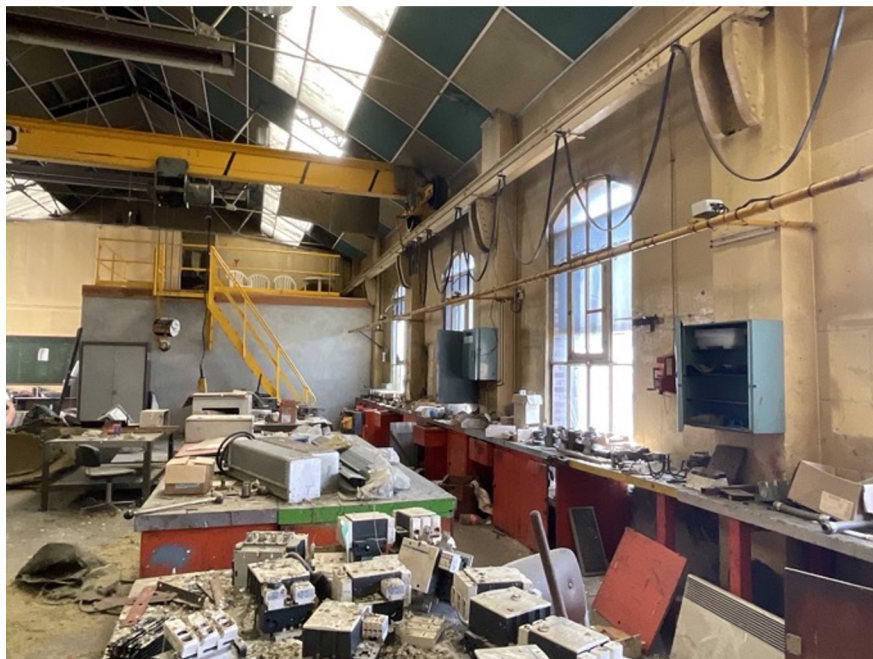
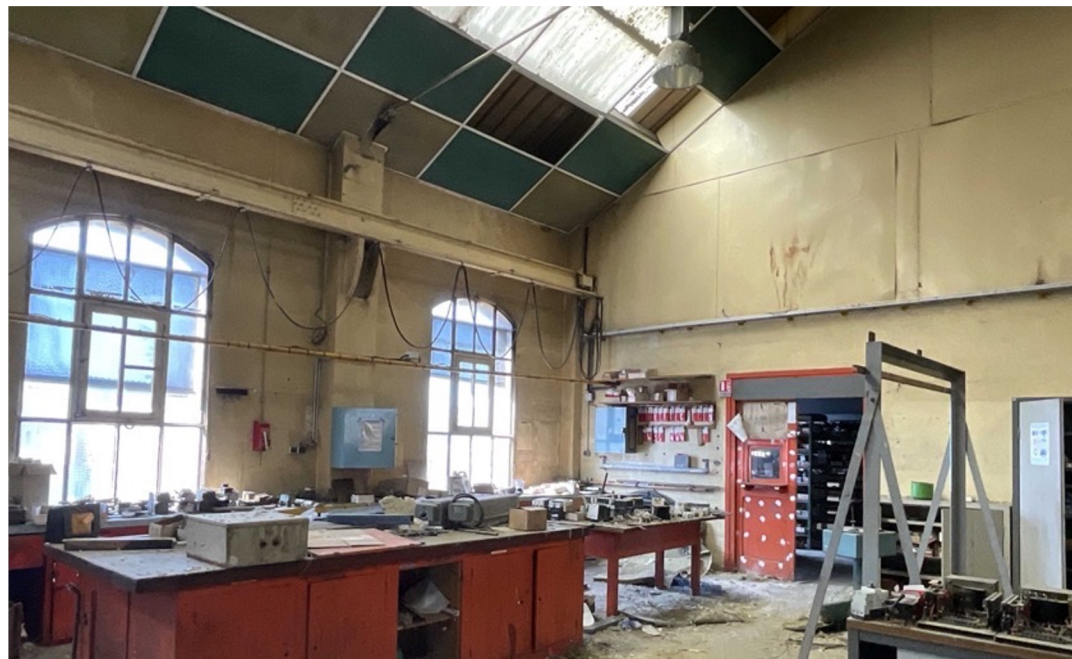
**Pathologies :** La structure est sans désordre apparent. L'état du second œuvre est très dégradé, lié à l'intrusion de nombreux pigeons depuis l'abandon du bâtiment.

La toiture et les zingueries sont notées comme dégradées et les murs à rejointoyer (étude requalification J-B Cremnitzer 2012).

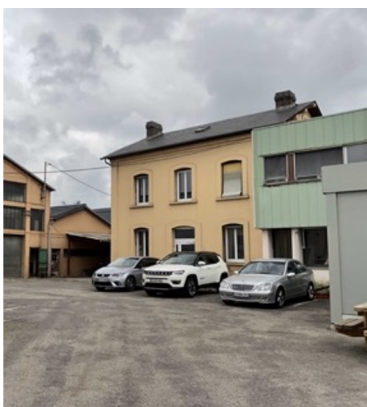
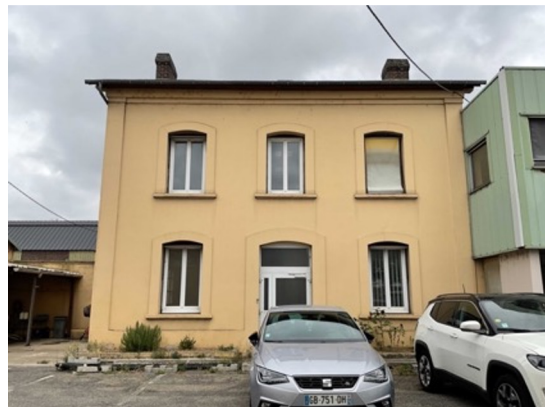
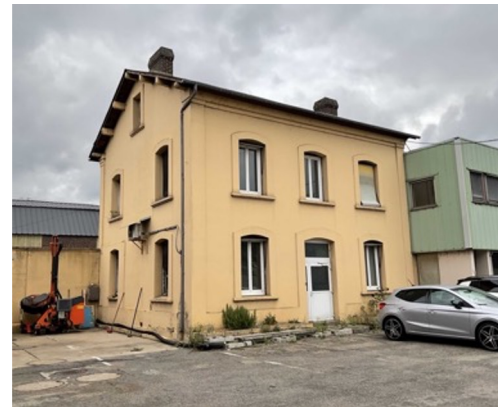
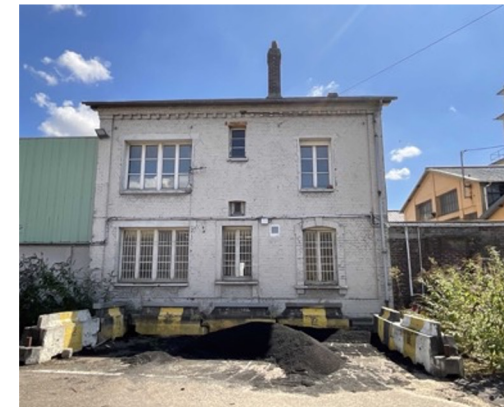
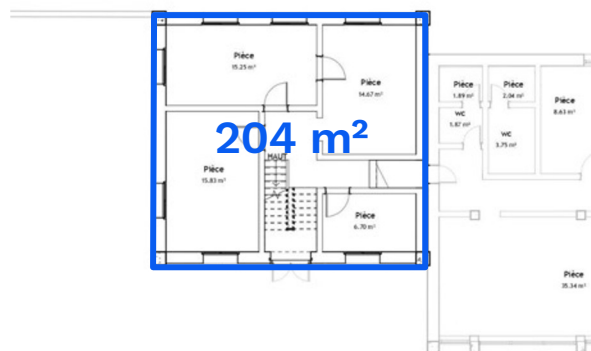
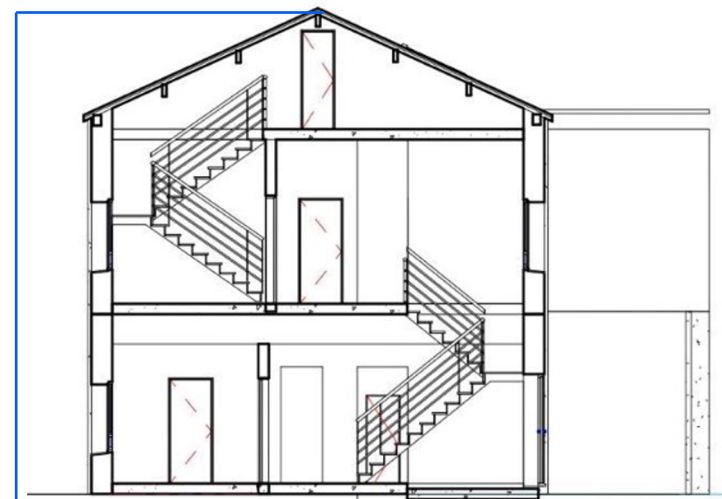
**Pathologies** : La structure est sans désordre apparent. Le second œuvre est encore en bon état.

La toiture est notée comme dégradée, la souche de cheminée et les murs à rejointoyer (étude requalification J-B Cremnitzer 2012).

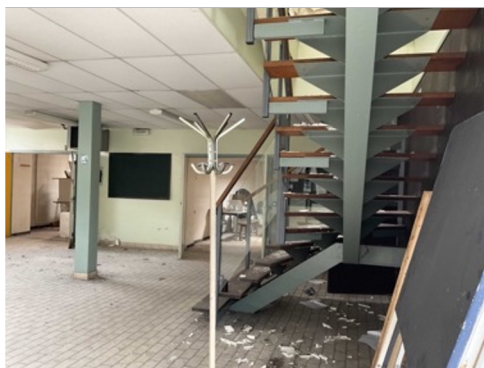
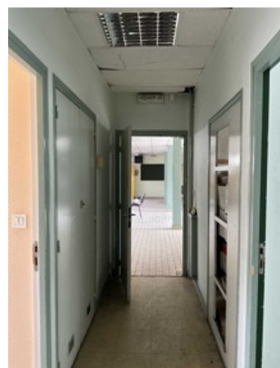
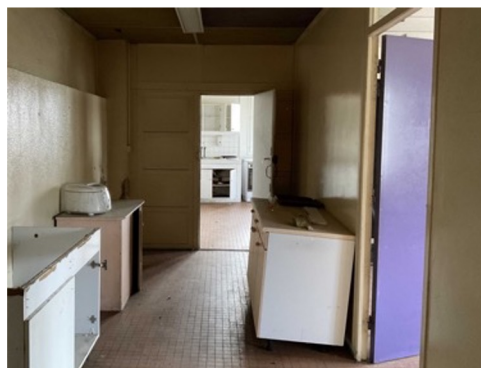
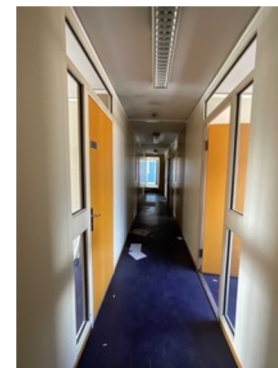
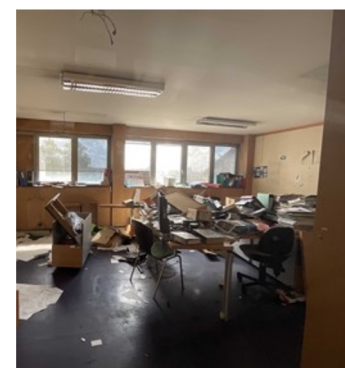
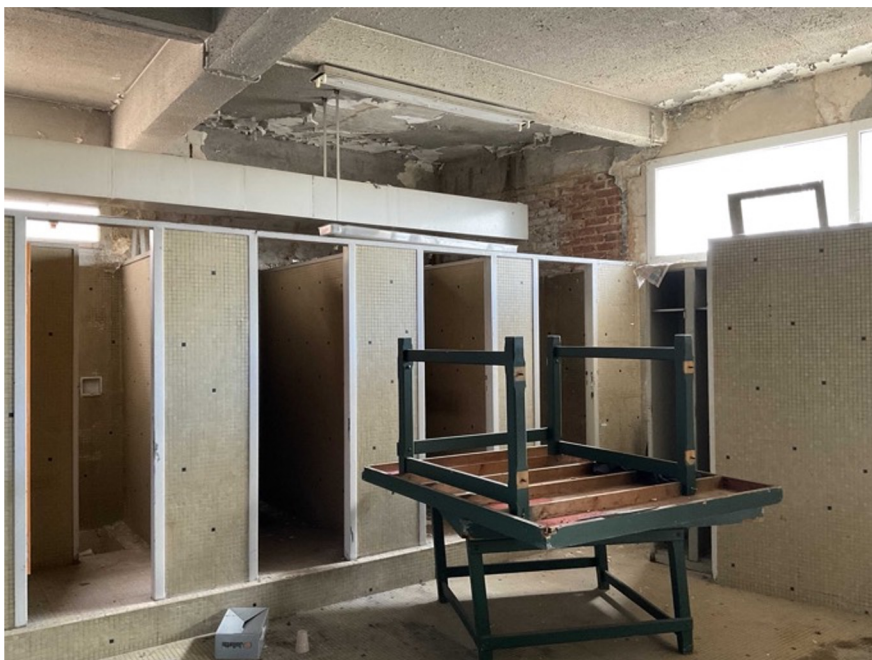
**Pathologies:** La structure a des désordres ponctuels sur les façades sud et ouest, qui présentent des fissures et de nombreuses traces d'infiltration d'eau.

Le plancher semble affaissé au R+1 dans un des bureaux.

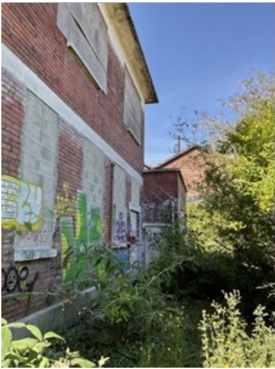
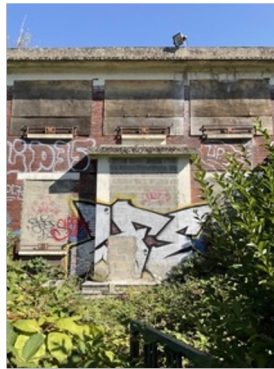
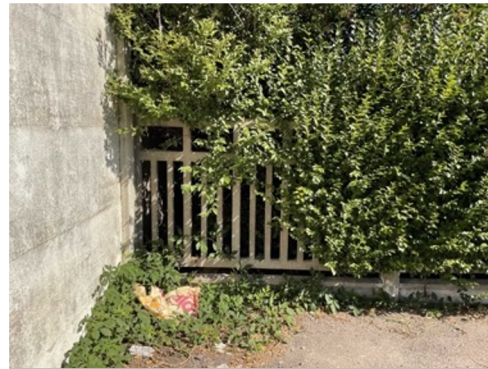
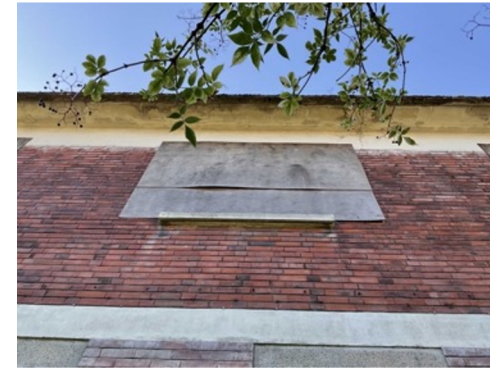
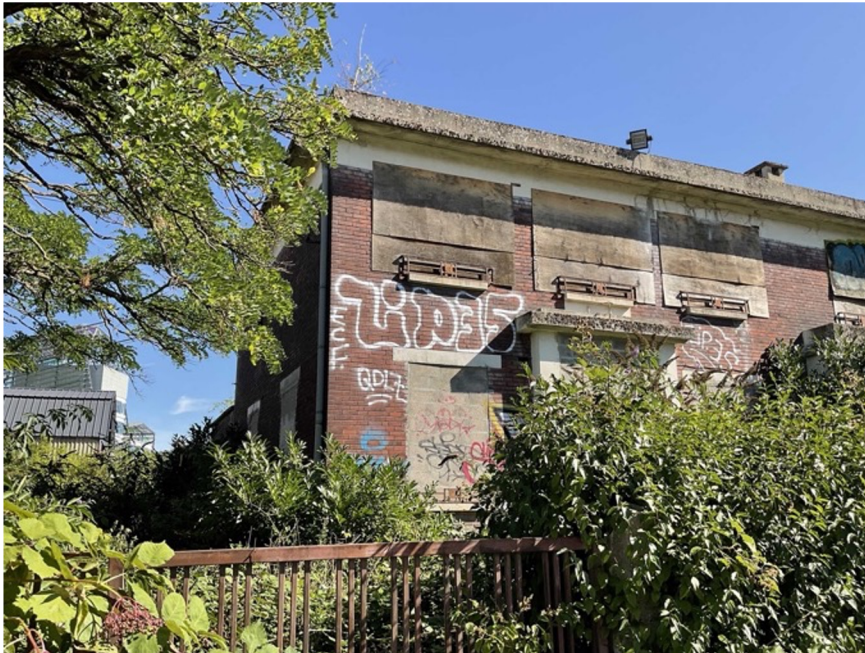
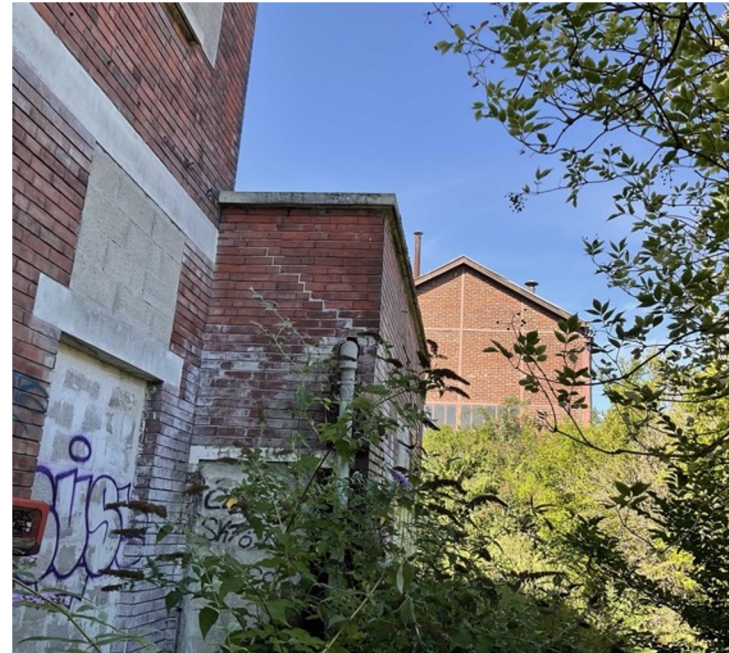
**Pathologies:** Fissures visibles sur bandeau sous corniche. La Maîtrise d'ouvrage nous informe que le plancher du R+1 est en très mauvais état.

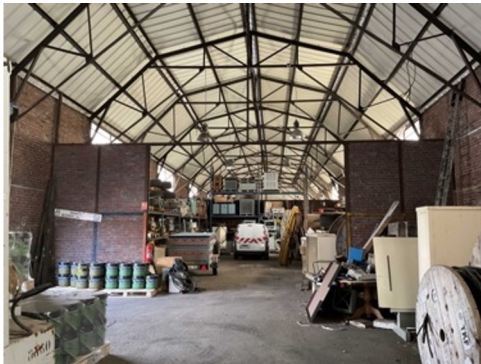
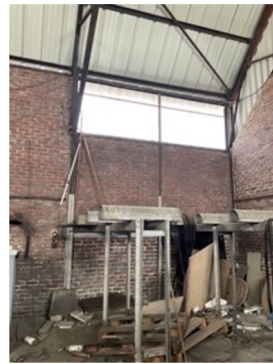
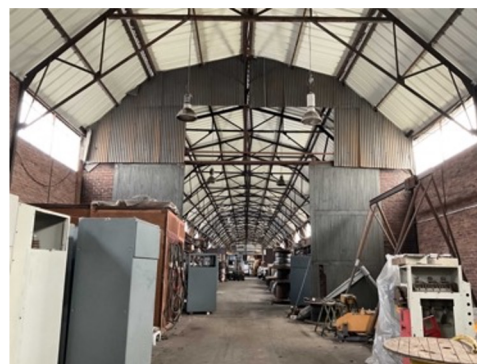
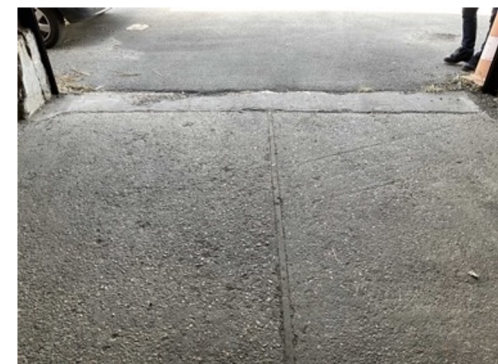
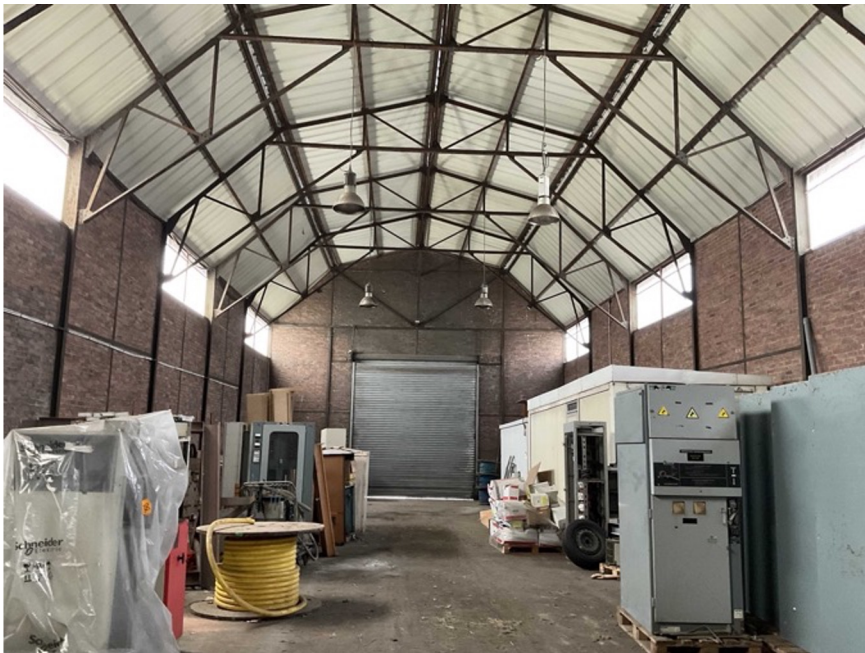
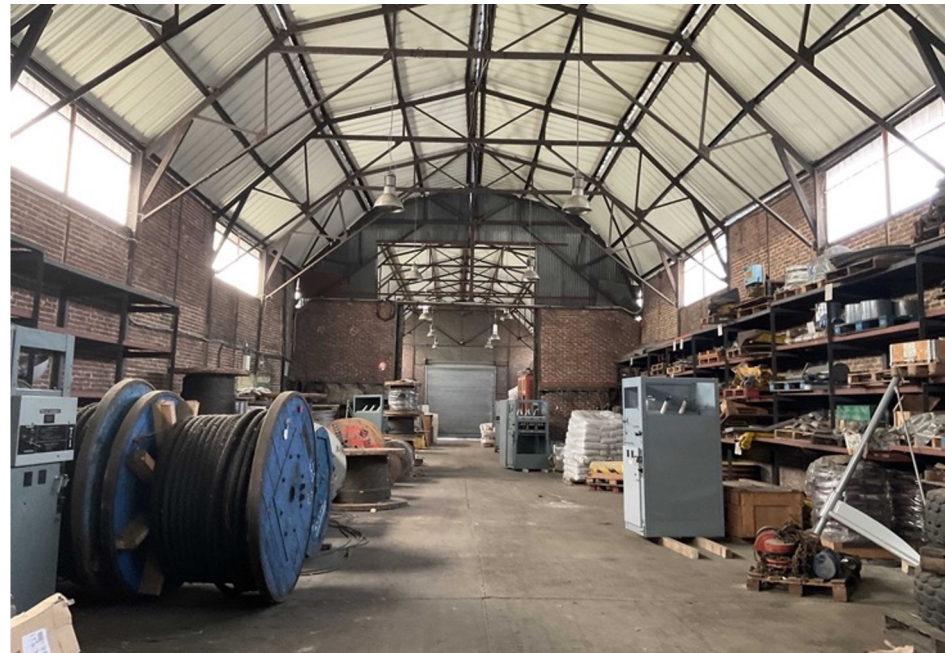
**Pathologies:** Une partie ponctuelle de la façade sud présente un important flambement, lié à un impact avec un véhicule. Rejointement des façades nécessaires et reprise éventuelle des pieds de poteaux.

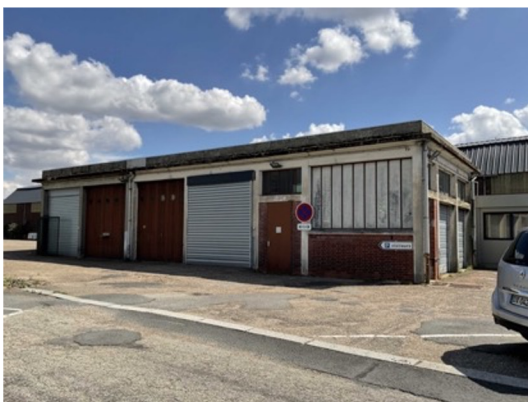
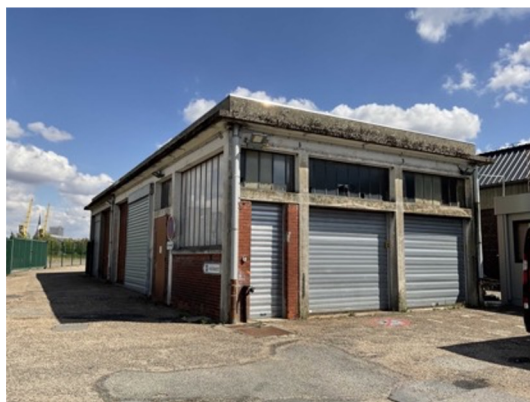
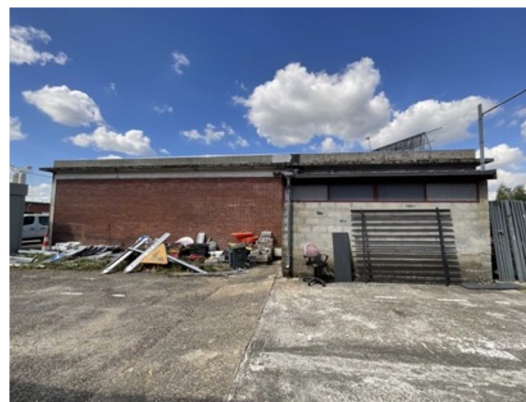
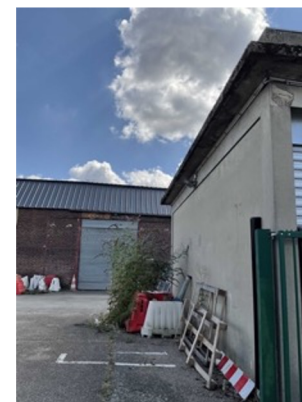
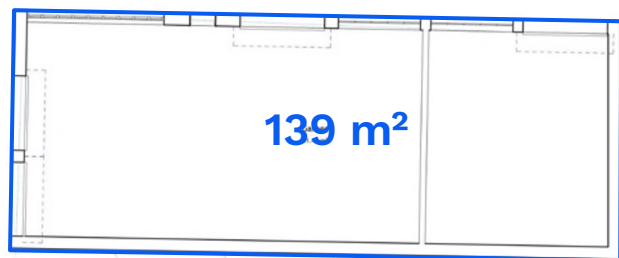
**Pathologie** : Rejointoiement nécessaire des briques et reprise ponctuelle des structures béton (fers apparents en façade nord).  
Mousses apparentes en partie haute (étude requalification J-B Cremnitzer 2012).
