## Rapport de mission de repérage des matériaux et produits contenant de l'amiante avant démolition (Listes C de l'annexe 13-9 du Code de la Santé publique)

Numéro de dossier : 19/IMO/5334

Date du repérage : 06/05/2019

| Adresse | Rue : ..... <b>Bâtiment du Triangle Béthencourt</b><br>Bât., escalier, niveau, appartement n°, lot n° :<br><b>Lot numéro Non communiqué,</b><br>Code postal, ville : <b>. 76100 ROUEN</b> |

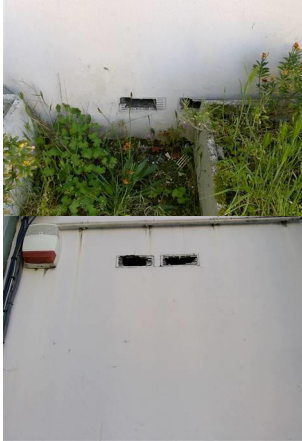
| Localisation | Identifiant + Description | Conclusion (justification) | Etat de conservation et préconisations | Photo |
|---|---|---|---|---|
| | <p>Identifiant: ZPSO-089<br/> Réf. prélèvement: P089<br/> Description: Conduits fibres-ciment<br/> Composant de la construction: Conduits de fluides (air, eaux, autres fluides)<br/> Partie à sonder: Conduits fibres-ciment<br/> Liste selon annexe.13-9 du CSP : C<br/> Localisation sur croquis : P089<br/> Sondage : Choc</p> | Présence d'amiante (Après analyse en laboratoire) | | |

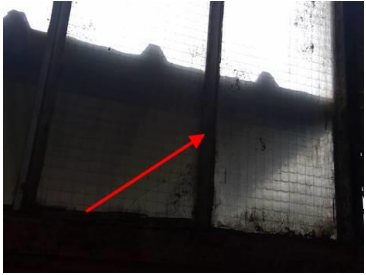
| Localisation | Identifiant + Description | Photo |
|---|---|---|
| Bâtiment D - Gardien | <p>Identifiant: ZPSO-001<br/> Réf. prélèvement: P001<br/> Description: Joint Vitrage<br/> Composant de la construction: fenêtres<br/> Partie à sonder: Joint Vitrage<br/> Liste selon annexe.13-9 du CSP : C<br/> Localisation sur croquis : P001<br/> Sondage : Choc</p> | |

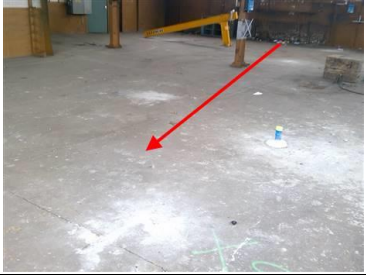
| Localisation | Identifiant + Description | Photo |
|---|---|---|
| | <p>Identifiant: ZPSO-005<br/> Réf. prélèvement: P005<br/> Description: Dalles Béton<br/> Composant de la construction: Revêtements de sol (l'analyse doit concerner chacune des couches du revêtement)<br/> Partie à sonder: Dalles Béton<br/> Liste selon annexe.13-9 du CSP : C<br/> Localisation sur croquis : P005<br/> Sondage : Choc</p> | |

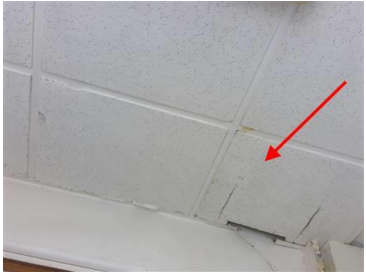
| Localisation | Identifiant + Description | Photo |
|---|---|---|
| | <p>Identifiant: ZPSO-008<br/> Réf. prélèvement: P008<br/> Description: Faux plafonds<br/> Composant de la construction: Flocages, Calorifugeages, Faux plafonds<br/> Partie à sonder: Faux plafonds<br/> Liste selon annexe.13-9 du CSP : C<br/> Localisation sur croquis : P008<br/> Sondage : Déchirement</p> | |

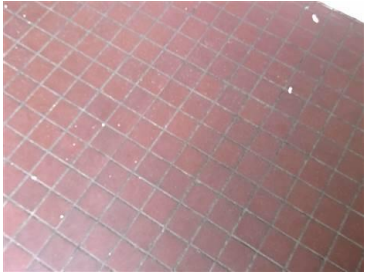
| Localisation | Identifiant + Description | Photo |
|---|---|---|
| | <p>Identifiant: ZPSO-009<br/> Réf. prélèvement: P009<br/> Description: Colles des carrelages<br/> Composant de la construction: Revêtements de sol<br/> Partie à sonder: Colles des carrelages<br/> Liste selon annexe.13-9 du CSP : C<br/> Localisation sur croquis : P009<br/> Sondage : Choc</p> | |

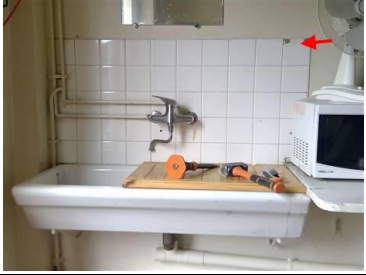
| Localisation | Identifiant + Description | Photo |
|---|---|---|
| | <p>Identifiant: ZPSO-010<br/> Réf. prélèvement: P010<br/> Description: Colles des faïence<br/> Composant de la construction: Revêtements de murs<br/> Partie à sonder: Colles des faïence<br/> Liste selon annexe.13-9 du CSP : C<br/> Localisation sur croquis : P010<br/> Sondage : Choc</p> | |

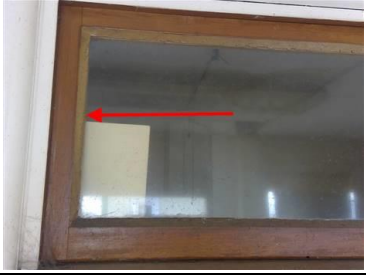
| Localisation | Identifiant + Description | Photo |
|---|---|---|
| | <p>Identifiant: ZPSO-011<br/> Réf. prélèvement: P011<br/> Description: Joint de vitrage<br/> Composant de la construction: Fenêtres<br/> Partie à sonder: Joint de vitrage<br/> Liste selon annexe.13-9 du CSP : C<br/> Localisation sur croquis : P011<br/> Sondage : Raclage</p> | |

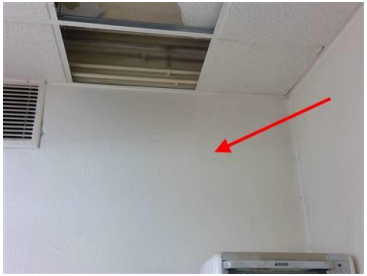
| Localisation | Identifiant + Description | Photo |
|---|---|---|
| | <p>Identifiant: ZPSO-012<br/> Réf. prélèvement: P012<br/> Description: Peinture<br/> Composant de la construction: Revêtements de murs<br/> Partie à sonder: Peinture<br/> Liste selon annexe.13-9 du CSP : C<br/> Localisation sur croquis : P012<br/> Sondage : Raclage</p> | |

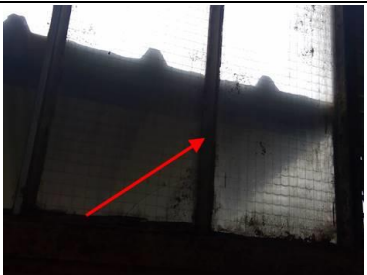
| Localisation | Identifiant + Description | Photo |
|---|---|---|
| Bâtiment D - Loge | <p>Identifiant: ZPSO-001<br/> Réf. prélèvement: P001<br/> Description: Joint Vitrage<br/> Composant de la construction: fenêtres<br/> Partie à sonder: Joint Vitrage<br/> Liste selon annexe.13-9 du CSP : C<br/> Localisation sur croquis : P001<br/> Sondage : Choc</p> | |

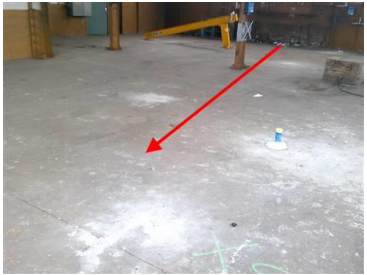
| Localisation | Identifiant + Description | Photo |
|---|---|---|
| | <p>Identifiant: ZPSO-005<br/> Réf. prélèvement: P005<br/> Description: Dalles Béton<br/> Composant de la construction: Revêtements de sol (l'analyse doit concerner chacune des couches du revêtement)<br/> Partie à sonder: Dalles Béton<br/> Liste selon annexe.13-9 du CSP : C<br/> Localisation sur croquis : P005<br/> Sondage : Choc</p> | |

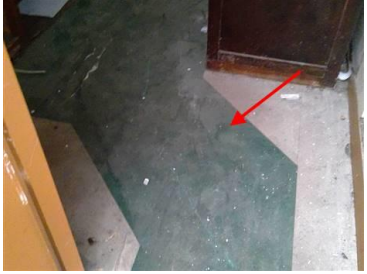
| Localisation | Identifiant + Description | Photo |
|---|---|---|
| | <p>Identifiant: ZPSO-006<br/> Réf. prélèvement: P006<br/> Description: Revêtement plastique avec sous-couche<br/> Composant de la construction: Revêtements de sol (l'analyse doit concerner chacune des couches du revêtement)<br/> Partie à sonder: Revêtement plastique avec sous-couche<br/> Liste selon annexe.13-9 du CSP : C<br/> Localisation sur croquis : P006<br/> Sondage : Déchirement</p> | |

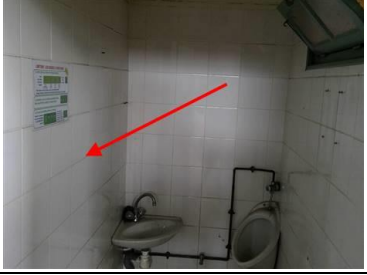
| Localisation | Identifiant + Description | Photo |
|---|---|---|
| Bâtiment D - Wc | <p>Identifiant: ZPSO-002<br/> Réf. prélèvement: P002<br/> Description: Colles des faïences<br/> Composant de la construction: Revêtements de murs<br/> Partie à sonder: Colles des faïences<br/> Liste selon annexe.13-9 du CSP : C<br/> Localisation sur croquis : P002<br/> Sondage : Choc</p> | |

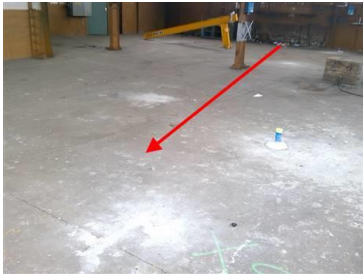
| Localisation | Identifiant + Description | Photo |
|---|---|---|
| | <p>Identifiant: ZPSO-005<br/> Réf. prélèvement: P005<br/> Description: Dalles Béton<br/> Composant de la construction: Revêtements de sol (l'analyse doit concerner chacune des couches du revêtement)<br/> Partie à sonder: Dalles Béton<br/> Liste selon annexe.13-9 du CSP : C<br/> Localisation sur croquis : P005<br/> Sondage : Choc</p> | |

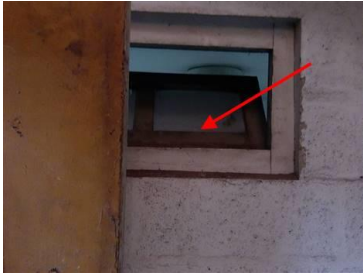
| Localisation | Identifiant + Description | Photo |
|---|---|---|
| | <p>Identifiant: ZPSO-007<br/> Réf. prélèvement: P007<br/> Description: Joint vitrage<br/> Composant de la construction: Fenêtre<br/> Partie à sonder: Joint vitrage<br/> Liste selon annexe.13-9 du CSP : C<br/> Localisation sur croquis : P007</p> | |

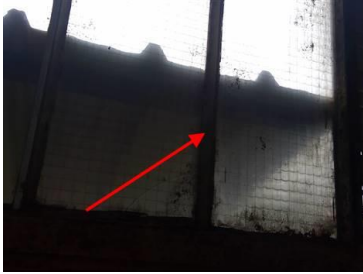
| Localisation | Identifiant + Description | Photo |
|---|---|---|
| Bâtiment D - Pièce | <p>Identifiant: ZPSO-001<br/> Réf. prélèvement: P001<br/> Description: Joint Vitrage<br/> Composant de la construction: fenêtres<br/> Partie à sonder: Joint Vitrage<br/> Liste selon annexe.13-9 du CSP : C<br/> Localisation sur croquis : P001<br/> Sondage : Choc</p> | |

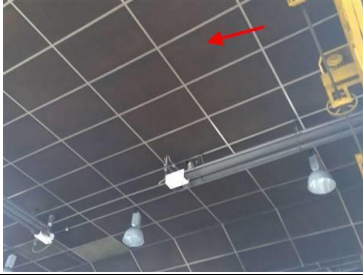
| Localisation | Identifiant + Description | Photo |
|---|---|---|
| | <p>Identifiant: ZPSO-003<br/> Réf. prélèvement: P003<br/> Description: Faux plafonds<br/> Composant de la construction: Flocages, Calorifugeages, Faux plafonds<br/> Partie à sonder: Faux plafonds<br/> Liste selon annexe.13-9 du CSP : C<br/> Localisation sur croquis : P003<br/> Sondage : Déchirement</p> | |

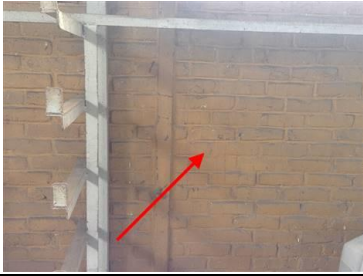
| Localisation | Identifiant + Description | Photo |
|---|---|---|
| | <p>Identifiant: ZPSO-004<br/> Réf. prélèvement: P004<br/> Description: Peinture<br/> Composant de la construction: Revêtements de murs<br/> Partie à sonder: Peinture<br/> Liste selon annexe.13-9 du CSP : C<br/> Localisation sur croquis : P004<br/> Sondage : Raclage</p> | |

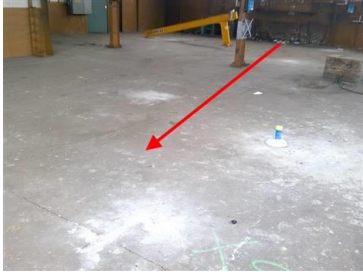
| Localisation | Identifiant + Description | Photo |
|---|---|---|
| | <p>Identifiant: ZPSO-005<br/> Réf. prélèvement: P005<br/> Description: Dalles Béton<br/> Composant de la construction: Revêtements de sol (l'analyse doit concerner chacune des couches du revêtement)<br/> Partie à sonder: Dalles Béton<br/> Liste selon annexe.13-9 du CSP : C<br/> Localisation sur croquis : P005<br/> Sondage : Choc</p> | |

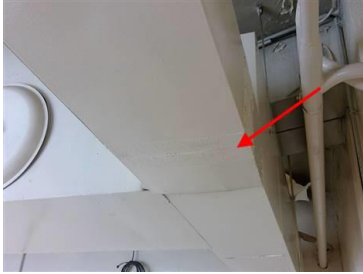
| Localisation | Identifiant + Description | Photo |
|---|---|---|
| Batiment C2 RDC - Douche 1 | <p>Identifiant: ZPSO-023<br/> Réf. prélèvement: P023<br/> Description: Bande gaine<br/> Composant de la construction: Chauffage ventilation<br/> Partie à sonder: Bande gaine<br/> Liste selon annexe.13-9 du CSP : C<br/> Localisation sur croquis : P023<br/> Sondage : Déchirement</p> | |

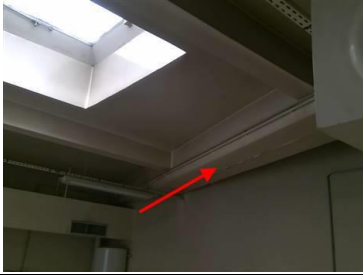
| Localisation | Identifiant + Description | Photo |
|---|---|---|
| | <p>Identifiant: ZPSO-025<br/> Réf. prélèvement: P025<br/> Description: Béton<br/> Composant de la construction: plafond poutre<br/> Partie à sonder: Béton<br/> Liste selon annexe.13-9 du CSP : C<br/> Localisation sur croquis : P025<br/> Sondage : Choc</p> | |

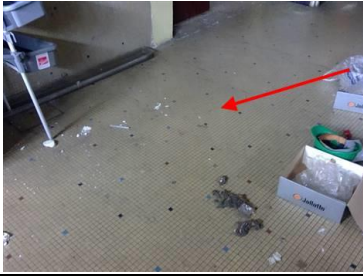
| Localisation | Identifiant + Description | Photo |
|---|---|---|
| | <p>Identifiant: ZPSO-026<br/> Réf. prélèvement: P026<br/> Description: Colles des carrelages<br/> Composant de la construction: Revêtements de sol<br/> Partie à sonder: Colles des carrelages<br/> Liste selon annexe.13-9 du CSP : C<br/> Localisation sur croquis : P026<br/> Sondage : Choc</p> | |

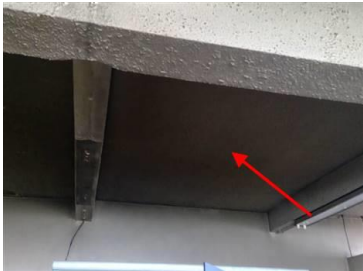
| Localisation | Identifiant + Description | Photo |
|---|---|---|
| | <p>Identifiant: ZPSO-030<br/> Réf. prélèvement: P030<br/> Description: Enduits + peinture<br/> Composant de la construction: Plafonds<br/> Partie à sonder: Enduits + peinture<br/> Liste selon annexe.13-9 du CSP : C<br/> Localisation sur croquis : P030</p> | |

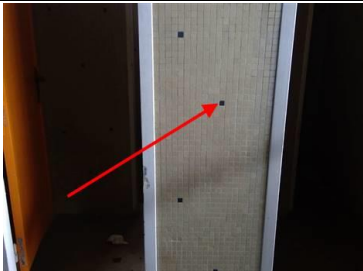
| Localisation | Identifiant + Description | Photo |
|---|---|---|
| | <p>Identifiant: ZPSO-031<br/> Réf. prélèvement: P031<br/> Description: Colles des faïences<br/> Composant de la construction: Revêtements de murs<br/> Partie à sonder: Colles des faïences<br/> Liste selon annexe.13-9 du CSP : C<br/> Localisation sur croquis : P031<br/> Sondage : Choc</p> | |

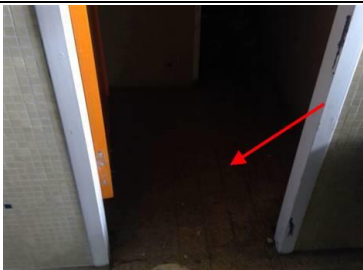
| Localisation | Identifiant + Description | Photo |
|---|---|---|
| | <p>Identifiant: ZPSO-032<br/> Réf. prélèvement: P032<br/> Description: Colles des carrelages<br/> Composant de la construction: Revêtements de sol ( douche )<br/> Partie à sonder: Colles des carrelages<br/> Liste selon annexe.13-9 du CSP : C<br/> Localisation sur croquis : P032<br/> Sondage : Choc</p> | |

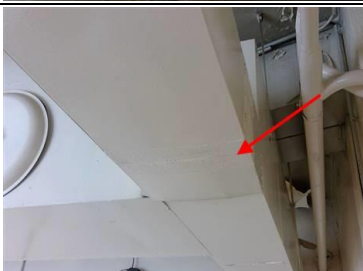
| Localisation | Identifiant + Description | Photo |
|---|---|---|
| Batiment C2 RDC - Douche 2 | <p>Identifiant: ZPSO-023<br/> Réf. prélèvement: P023<br/> Description: Bande gaine<br/> Composant de la construction: Chauffage ventilation<br/> Partie à sonder: Bande gaine<br/> Liste selon annexe.13-9 du CSP : C<br/> Localisation sur croquis : P023<br/> Sondage : Déchirement</p> | |

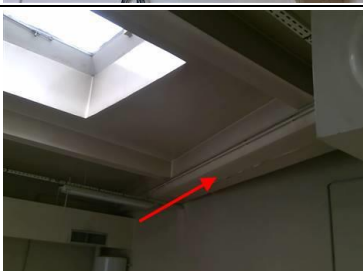
| Localisation | Identifiant + Description | Photo |
|---|---|---|
| | <p>Identifiant: ZPSO-025<br/> Réf. prélèvement: P025<br/> Description: Béton<br/> Composant de la construction: plafond poutre<br/> Partie à sonder: Béton<br/> Liste selon annexe.13-9 du CSP : C<br/> Localisation sur croquis : P025<br/> Sondage : Choc</p> | |

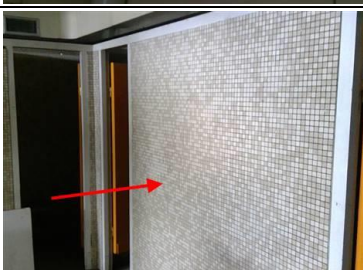
| Localisation | Identifiant + Description | Photo |
|---|---|---|
| | <p>Identifiant: ZPSO-027<br/> Réf. prélèvement: P027<br/> Description: Colles des faïences<br/> Composant de la construction: Revêtements de murs<br/> Partie à sonder: Colles des faïences<br/> Liste selon annexe.13-9 du CSP : C<br/> Localisation sur croquis : P027<br/> Sondage : Choc</p> | |

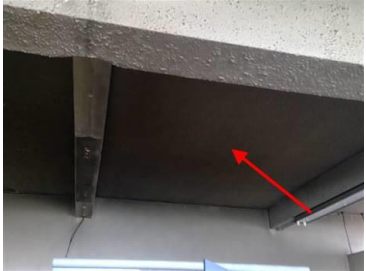
| Localisation | Identifiant + Description | Photo |
|---|---|---|
| | <p>Identifiant: ZPSO-030<br/> Réf. prélèvement: P030<br/> Description: Enduits + peinture<br/> Composant de la construction: Plafonds<br/> Partie à sonder: Enduits + peinture<br/> Liste selon annexe.13-9 du CSP : C<br/> Localisation sur croquis : P030</p> | |

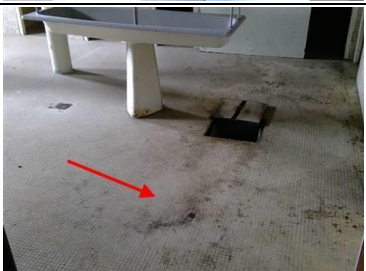
| Localisation | Identifiant + Description | Photo |
|---|---|---|
| | <p>Identifiant: ZPSO-033<br/> Réf. prélèvement: P033<br/> Description: Colles des carrelages<br/> Composant de la construction: Revêtements de murs<br/> Partie à sonder: Colles des carrelages<br/> Liste selon annexe.13-9 du CSP : C<br/> Localisation sur croquis : P033</p> | |

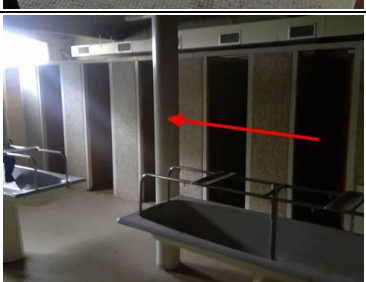
| Localisation | Identifiant + Description | Photo |
|---|---|---|
| | <p>Identifiant: ZPSO-034<br/> Réf. prélèvement: P034<br/> Description: Entourage de poteaux (fibres-ciment)<br/> Composant de la construction: Poteaux (périphériques et intérieurs)<br/> Partie à sonder: Entourage de poteaux (fibres-ciment)<br/> Liste selon annexe.13-9 du CSP : C<br/> Localisation sur croquis : P034<br/> Sondage : Choc</p> | |

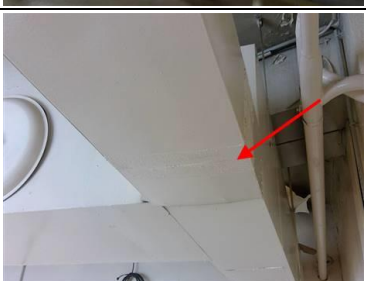
| Localisation | Identifiant + Description | Photo |
|---|---|---|
| Batiment C2 RDC -<br>Chaufferie | <p>Identifiant: ZPSO-023<br/> Réf. prélèvement: P023<br/> Description: Bande gaine<br/> Composant de la construction: Chauffage ventilation<br/> Partie à sonder: Bande gaine<br/> Liste selon annexe.13-9 du CSP : C<br/> Localisation sur croquis : P023<br/> Sondage : Déchirement</p> | |

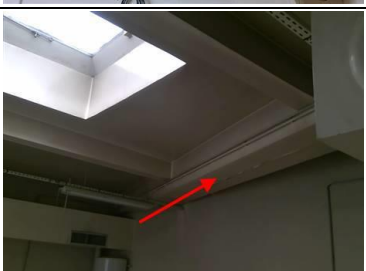
| Localisation | Identifiant + Description | Photo |
|---|---|---|
| | <p>Identifiant: ZPSO-025<br/> Réf. prélèvement: P025<br/> Description: Béton<br/> Composant de la construction: plafond poutre<br/> Partie à sonder: Béton<br/> Liste selon annexe.13-9 du CSP : C<br/> Localisation sur croquis : P025<br/> Sondage : Choc</p> | |

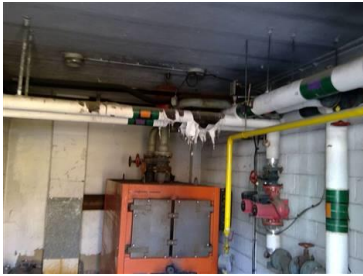
| Localisation | Identifiant + Description | Photo |
|---|---|---|
| | <p>Identifiant: ZPSO-061<br/> Réf. prélèvement: P061<br/> Description: Calorifugeages<br/> Composant de la construction: Flocages, Calorifugeages, Faux plafonds<br/> Partie à sonder: Calorifugeages<br/> Liste selon annexe.13-9 du CSP : C<br/> Localisation sur croquis : P061<br/> Sondage : Choc</p> | |

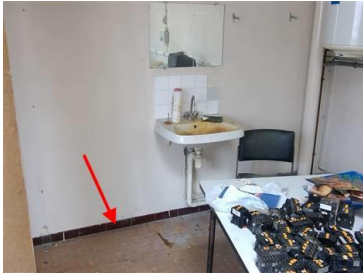
| Localisation | Identifiant + Description | Photo |
|---|---|---|
| Batiment C2 RDC - Vestiaires | <p>Identifiant: ZPSO-015<br/> Réf. prélèvement: P015<br/> Description: Colles des carrelages ( plinthes )<br/> Composant de la construction: Revêtements de murs ( plinthes )<br/> Partie à sonder: Colles des carrelages ( plinthes )<br/> Liste selon annexe.13-9 du CSP : C<br/> Localisation sur croquis : P015<br/> Sondage : Choc</p> | |

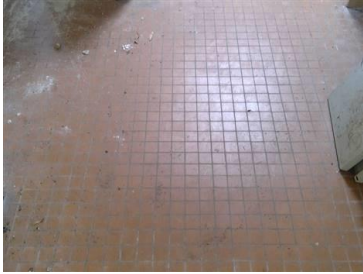
| Localisation | Identifiant + Description | Photo |
|---|---|---|
| | <p>Identifiant: ZPSO-016<br/> Réf. prélèvement: P016<br/> Description: Colles des carrelages<br/> Composant de la construction: Revêtements de sol<br/> Partie à sonder: Colles des carrelages<br/> Liste selon annexe.13-9 du CSP : C<br/> Localisation sur croquis : P016<br/> Sondage : Choc</p> | |

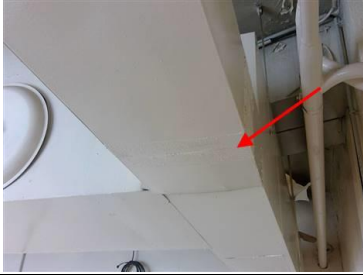
| Localisation | Identifiant + Description | Photo |
|---|---|---|
| | <p>Identifiant: ZPSO-023<br/> Réf. prélèvement: P023<br/> Description: Bande gaine<br/> Composant de la construction: Chauffage ventilation<br/> Partie à sonder: Bande gaine<br/> Liste selon annexe.13-9 du CSP : C<br/> Localisation sur croquis : P023<br/> Sondage : Déchirement</p> | |

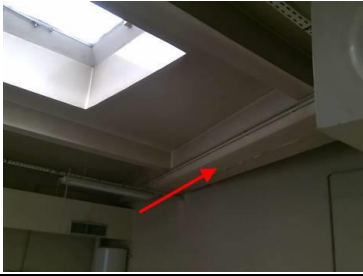
| Localisation | Identifiant + Description | Photo |
|---|---|---|
| | <p>Identifiant: ZPSO-025<br/> Réf. prélèvement: P025<br/> Description: Béton<br/> Composant de la construction: plafond poutre<br/> Partie à sonder: Béton<br/> Liste selon annexe.13-9 du CSP : C<br/> Localisation sur croquis : P025<br/> Sondage : Choc</p> | |

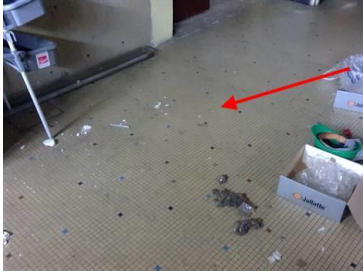
| Localisation | Identifiant + Description | Photo |
|---|---|---|
| | <p>Identifiant: ZPSO-026<br/> Réf. prélèvement: P026<br/> Description: Colles des carrelages<br/> Composant de la construction: Revêtements de sol<br/> Partie à sonder: Colles des carrelages<br/> Liste selon annexe.13-9 du CSP : C<br/> Localisation sur croquis : P026<br/> Sondage : Choc</p> | |

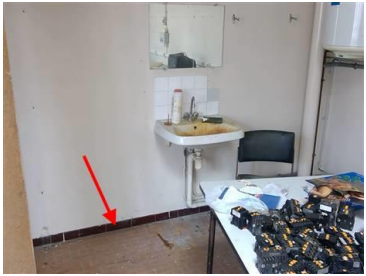
| Localisation | Identifiant + Description | Photo |
|---|---|---|
| Batiment C2 RDC -<br>Dégagement | <p>Identifiant: ZPSO-015<br/>Réf. prélèvement: P015<br/>Description: Colles des carrelages ( plinthes )<br/>Composant de la construction: Revêtements de murs ( plinthes )<br/>Partie à sonder: Colles des carrelages ( plinthes )<br/>Liste selon annexe.13-9 du CSP : C<br/>Localisation sur croquis : P015<br/>Sondage : Choc</p> | |

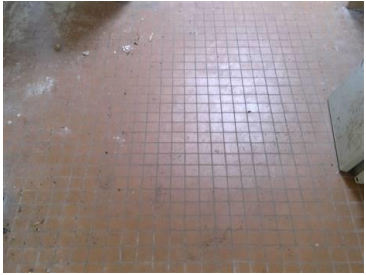
| Localisation | Identifiant + Description | Photo |
|---|---|---|
| | <p>Identifiant: ZPSO-016<br/>Réf. prélèvement: P016<br/>Description: Colles des carrelages<br/>Composant de la construction: Revêtements de sol<br/>Partie à sonder: Colles des carrelages<br/>Liste selon annexe.13-9 du CSP : C<br/>Localisation sur croquis : P016<br/>Sondage : Choc</p> | |

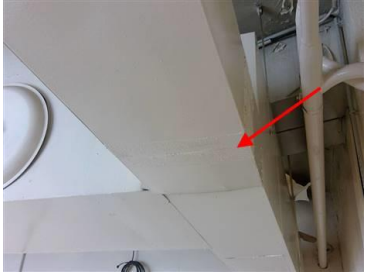
| Localisation | Identifiant + Description | Photo |
|---|---|---|
| | <p>Identifiant: ZPSO-023<br/>Réf. prélèvement: P023<br/>Description: Bande gaine<br/>Composant de la construction: Chauffage ventilation<br/>Partie à sonder: Bande gaine<br/>Liste selon annexe.13-9 du CSP : C<br/>Localisation sur croquis : P023<br/>Sondage : Déchirement</p> | |

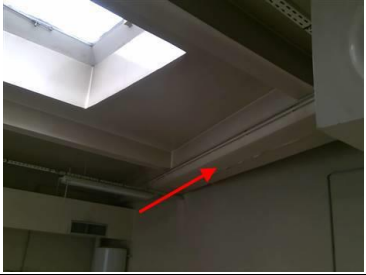
| Localisation | Identifiant + Description | Photo |
|---|---|---|
| | <p>Identifiant: ZPSO-025<br/>Réf. prélèvement: P025<br/>Description: Béton<br/>Composant de la construction: plafond poutre<br/>Partie à sonder: Béton<br/>Liste selon annexe.13-9 du CSP : C<br/>Localisation sur croquis : P025<br/>Sondage : Choc</p> | |

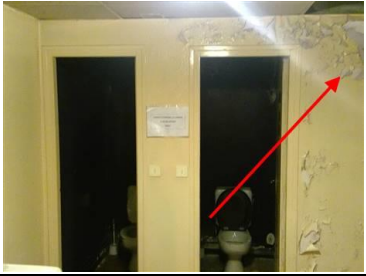
| Localisation | Identifiant + Description | Photo |
|---|---|---|
| | <p>Identifiant: ZPSO-039<br/>Réf. prélèvement: P039<br/>Description: Peinture<br/>Composant de la construction: Revêtements de murs<br/>Partie à sonder: Peinture<br/>Liste selon annexe.13-9 du CSP : C<br/>Localisation sur croquis : P039<br/>Sondage : Ecaillage</p> | |

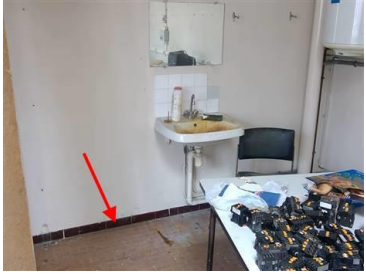
| Localisation | Identifiant + Description | Photo |
|---|---|---|
| Batiment C2 RDC - Wc | <p>Identifiant: ZPSO-015<br/>Réf. prélèvement: P015<br/>Description: Colles des carrelages ( plinthes )<br/>Composant de la construction: Revêtements de murs ( plinthes )<br/>Partie à sonder: Colles des carrelages ( plinthes )<br/>Liste selon annexe.13-9 du CSP : C<br/>Localisation sur croquis : P015<br/>Sondage : Choc</p> | |

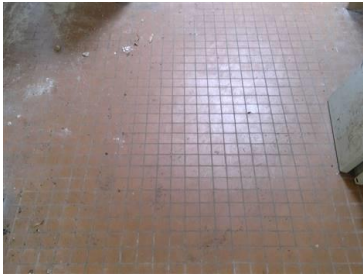
| Localisation | Identifiant + Description | Photo |
|---|---|---|
| | <p>Identifiant: ZPSO-016<br/> Réf. prélèvement: P016<br/> Description: Colles des carrelages<br/> Composant de la construction: Revêtements de sol<br/> Partie à sonder: Colles des carrelages<br/> Liste selon annexe.13-9 du CSP : C<br/> Localisation sur croquis : P016<br/> Sondage : Choc</p> | |

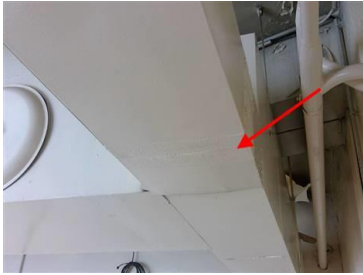
| Localisation | Identifiant + Description | Photo |
|---|---|---|
| | <p>Identifiant: ZPSO-023<br/> Réf. prélèvement: P023<br/> Description: Bande gaine<br/> Composant de la construction: Chauffage ventilation<br/> Partie à sonder: Bande gaine<br/> Liste selon annexe.13-9 du CSP : C<br/> Localisation sur croquis : P023<br/> Sondage : Déchirement</p> | |

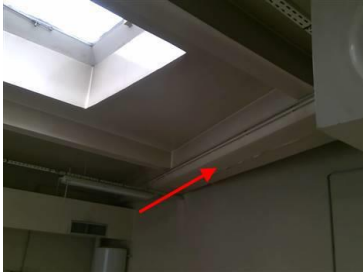
| Localisation | Identifiant + Description | Photo |
|---|---|---|
| | <p>Identifiant: ZPSO-025<br/> Réf. prélèvement: P025<br/> Description: Béton<br/> Composant de la construction: plafond poutre<br/> Partie à sonder: Béton<br/> Liste selon annexe.13-9 du CSP : C<br/> Localisation sur croquis : P025<br/> Sondage : Choc</p> | |

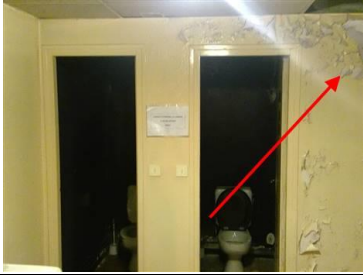
| Localisation | Identifiant + Description | Photo |
|---|---|---|
| | <p>Identifiant: ZPSO-039<br/> Réf. prélèvement: P039<br/> Description: Peinture<br/> Composant de la construction: Revêtements de murs<br/> Partie à sonder: Peinture<br/> Liste selon annexe.13-9 du CSP : C<br/> Localisation sur croquis : P039<br/> Sondage : Ecaillage</p> | |

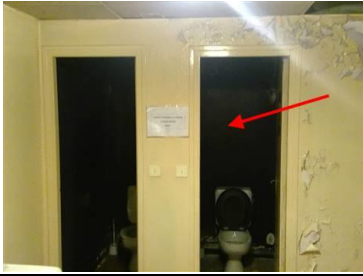
| Localisation | Identifiant + Description | Photo |
|---|---|---|
| | <p>Identifiant: ZPSO-040<br/> Réf. prélèvement: P040<br/> Description: Peinture<br/> Composant de la construction: Revêtements de murs<br/> Partie à sonder: Peinture<br/> Liste selon annexe.13-9 du CSP : C<br/> Localisation sur croquis : P040<br/> Sondage : Ecaillage</p> | |

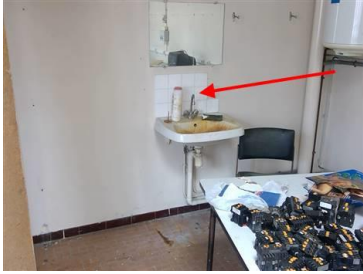
| Localisation | Identifiant + Description | Photo |
|---|---|---|
| Batiment C2 RDC - Réserve | <p>Identifiant: ZPSO-014<br/> Réf. prélèvement: P014<br/> Description: Colle faïence<br/> Composant de la construction: Revêtements de murs<br/> Partie à sonder: Colle faïence<br/> Liste selon annexe.13-9 du CSP : C<br/> Localisation sur croquis : P014<br/> Sondage : Choc</p> | |

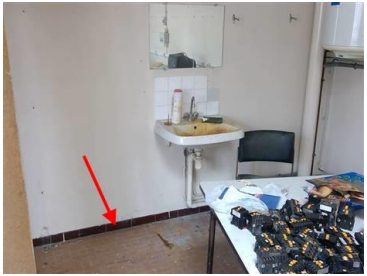
| Localisation | Identifiant + Description | Photo |
|---|---|---|
| | <p>Identifiant: ZPSO-015<br/> Réf. prélèvement: P015<br/> Description: Colles des carrelages ( plinthes )<br/> Composant de la construction: Revêtements de murs ( plinthes )<br/> Partie à sonder: Colles des carrelages ( plinthes )<br/> Liste selon annexe.13-9 du CSP : C<br/> Localisation sur croquis : P015<br/> Sondage : Choc</p> | |

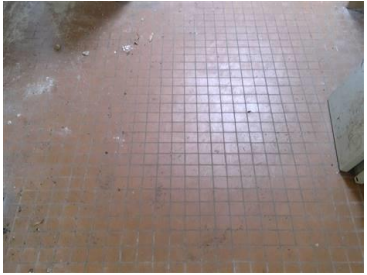
| Localisation | Identifiant + Description | Photo |
|---|---|---|
| | <p>Identifiant: ZPSO-016<br/> Réf. prélèvement: P016<br/> Description: Colles des carrelages<br/> Composant de la construction: Revêtements de sol<br/> Partie à sonder: Colles des carrelages<br/> Liste selon annexe.13-9 du CSP : C<br/> Localisation sur croquis : P016<br/> Sondage : Choc</p> | |

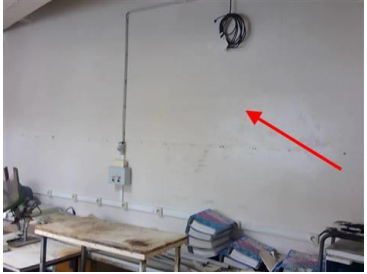
| Localisation | Identifiant + Description | Photo |
|---|---|---|
| | <p>Identifiant: ZPSO-017<br/> Réf. prélèvement: P017<br/> Description: Peinture + enduit<br/> Composant de la construction: Revêtements de murs<br/> Partie à sonder: Peinture + enduit<br/> Liste selon annexe.13-9 du CSP : C<br/> Localisation sur croquis : P017<br/> Sondage : Choc</p> | |

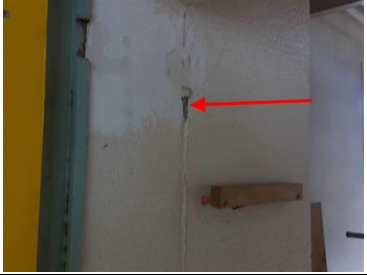
| Localisation | Identifiant + Description | Photo |
|---|---|---|
| | <p>Identifiant: ZPSO-022<br/> Réf. prélèvement: P022<br/> Description: Joints de dilatation<br/> Composant de la construction: Interfaces entre structures<br/> Partie à sonder: Joints de dilatation<br/> Liste selon annexe.13-9 du CSP : C<br/> Localisation sur croquis : P022<br/> Sondage : Raclage</p> | |

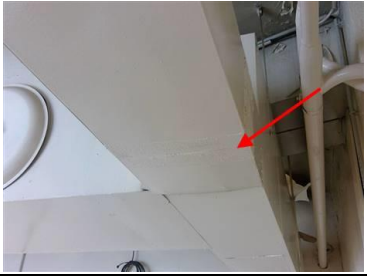
| Localisation | Identifiant + Description | Photo |
|---|---|---|
| | <p>Identifiant: ZPSO-023<br/> Réf. prélèvement: P023<br/> Description: Bande gaine<br/> Composant de la construction: Chauffage ventilation<br/> Partie à sonder: Bande gaine<br/> Liste selon annexe.13-9 du CSP : C<br/> Localisation sur croquis : P023<br/> Sondage : Déchirement</p> | |

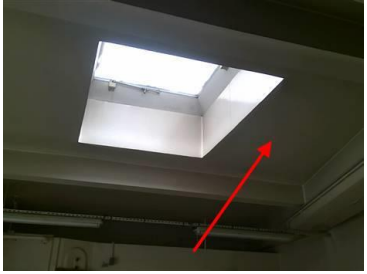
| Localisation | Identifiant + Description | Photo |
|---|---|---|
| | <p>Identifiant: ZPSO-024<br/> Réf. prélèvement: P024<br/> Description: Plâtre<br/> Composant de la construction: Revêtements plafond<br/> Partie à sonder: Plâtre<br/> Liste selon annexe.13-9 du CSP : C<br/> Localisation sur croquis : P024<br/> Sondage : Choc</p> | |

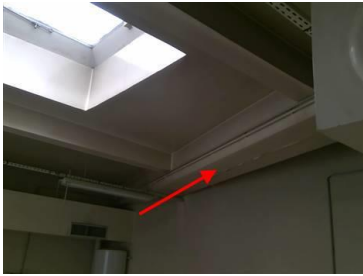
| Localisation | Identifiant + Description | Photo |
|---|---|---|
| | <p>Identifiant: ZPSO-025<br/> Réf. prélèvement: P025<br/> Description: Béton<br/> Composant de la construction: plafond poutre<br/> Partie à sonder: Béton<br/> Liste selon annexe.13-9 du CSP : C<br/> Localisation sur croquis : P025<br/> Sondage : Choc</p> | |

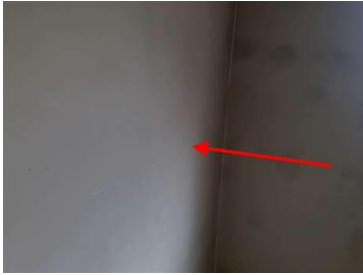
| Localisation | Identifiant + Description | Photo |
|---|---|---|
| Bâtiment C2 RDC - Bureau | <p>Identifiant: ZPSO-036<br/> Réf. prélèvement: P036<br/> Description: Jonctions entre panneaux préfabriqués et pieds/têtes de cloisons (carton)<br/> Composant de la construction: Cloisons légères ou préfabriquées<br/> Partie à sonder: Jonctions entre panneaux préfabriqués et pieds/têtes de cloisons (carton)<br/> Liste selon annexe.13-9 du CSP : C<br/> Localisation sur croquis : P036<br/> Sondage : Choc</p> | |

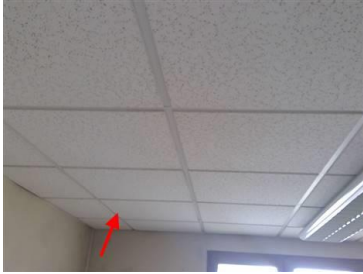
| Localisation | Identifiant + Description | Photo |
|---|---|---|
| | <p>Identifiant: ZPSO-037<br/> Réf. prélèvement: P037<br/> Description: Faux plafonds<br/> Composant de la construction: Flocages, Calorifugeages, Faux plafonds<br/> Partie à sonder: Faux plafonds<br/> Liste selon annexe.13-9 du CSP : C<br/> Localisation sur croquis : P037<br/> Sondage : Choc</p> | |

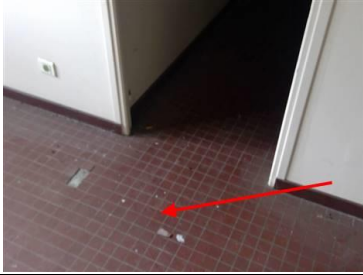
| Localisation | Identifiant + Description | Photo |
|---|---|---|
| | <p>Identifiant: ZPSO-038<br/> Réf. prélèvement: P038<br/> Description: Colles des carrelages<br/> Composant de la construction: Revêtements de murs<br/> Partie à sonder: Colles des carrelages<br/> Liste selon annexe.13-9 du CSP : C<br/> Localisation sur croquis : P038<br/> Sondage : Choc</p> | |

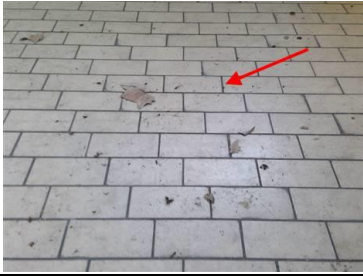
| Localisation | Identifiant + Description | Photo |
|---|---|---|
| Bâtiment C1 RDC - Hall appel | <p>Identifiant: ZPSO-018<br/> Réf. prélèvement: P018<br/> Description: Colles des carrelages<br/> Composant de la construction: Revêtements de murs<br/> Partie à sonder: Colles des carrelages<br/> Liste selon annexe.13-9 du CSP : C<br/> Localisation sur croquis : P018<br/> Sondage : Choc</p> | |

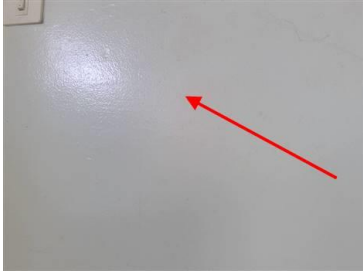
| Localisation | Identifiant + Description | Photo |
|---|---|---|
| | <p>Identifiant: ZPSO-019<br/> Réf. prélèvement: P019<br/> Description: Peinture + Plâtre<br/> Composant de la construction: Revêtements de murs<br/> Partie à sonder: Peinture + Plâtre<br/> Liste selon annexe.13-9 du CSP : C<br/> Localisation sur croquis : P019<br/> Sondage : Choc</p> | |

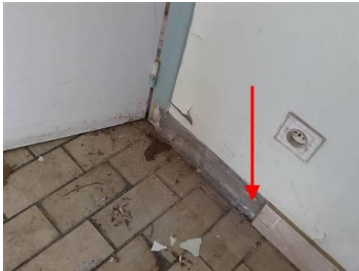
| Localisation | Identifiant + Description | Photo |
|---|---|---|
| | <p>Identifiant: ZPSO-020<br/> Réf. prélèvement: P020<br/> Description: Colles des carrelages<br/> Composant de la construction: Revêtements de murs ( plinthes )<br/> Partie à sonder: Colles des carrelages<br/> Liste selon annexe.13-9 du CSP : C<br/> Localisation sur croquis : P020<br/> Sondage : Choc</p> | |

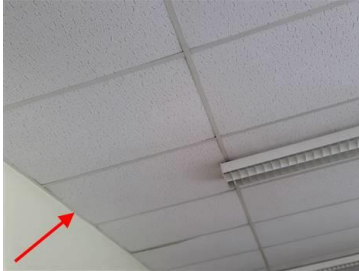
| Localisation | Identifiant + Description | Photo |
|---|---|---|
| | <p>Identifiant: ZPSO-021<br/> Réf. prélèvement: P021<br/> Description: Faux plafonds<br/> Composant de la construction: Flocages, Calorifugeages, Faux plafonds<br/> Partie à sonder: Faux plafonds<br/> Liste selon annexe.13-9 du CSP : C<br/> Localisation sur croquis : P021<br/> Sondage : Choc</p> | |

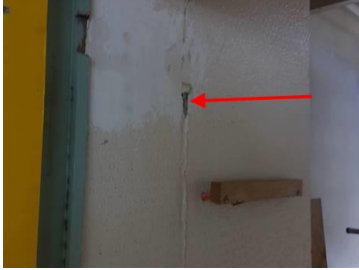
| Localisation | Identifiant + Description | Photo |
|---|---|---|
| | <p>Identifiant: ZPSO-022<br/> Réf. prélèvement: P022<br/> Description: Joints de dilatation<br/> Composant de la construction: Interfaces entre structures<br/> Partie à sonder: Joints de dilatation<br/> Liste selon annexe.13-9 du CSP : C<br/> Localisation sur croquis : P022<br/> Sondage : Raclage</p> | |

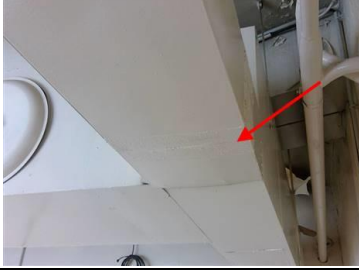
| Localisation | Identifiant + Description | Photo |
|---|---|---|
| | <p>Identifiant: ZPSO-023<br/> Réf. prélèvement: P023<br/> Description: Bande gaine<br/> Composant de la construction: Chauffage ventilation<br/> Partie à sonder: Bande gaine<br/> Liste selon annexe.13-9 du CSP : C<br/> Localisation sur croquis : P023<br/> Sondage : Déchirement</p> | |

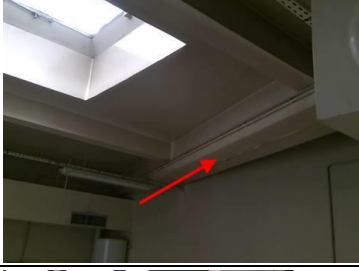
| Localisation | Identifiant + Description | Photo |
|---|---|---|
| | <p>Identifiant: ZPSO-025<br/> Réf. prélèvement: P025<br/> Description: Béton<br/> Composant de la construction: plafond poutre<br/> Partie à sonder: Béton<br/> Liste selon annexe.13-9 du CSP : C<br/> Localisation sur croquis : P025<br/> Sondage : Choc</p> | |

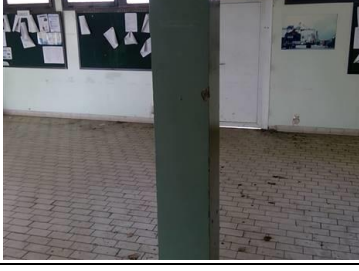
| Localisation | Identifiant + Description | Photo |
|---|---|---|
| | <p>Identifiant: ZPSO-029<br/> Réf. prélèvement: P029<br/> Description: Entourage de poteaux<br/> Composant de la construction: Poteaux (périphériques et intérieurs)<br/> Partie à sonder: Entourage de poteaux<br/> Liste selon annexe.13-9 du CSP : C<br/> Localisation sur croquis : P029<br/> Sondage : Choc</p> | |

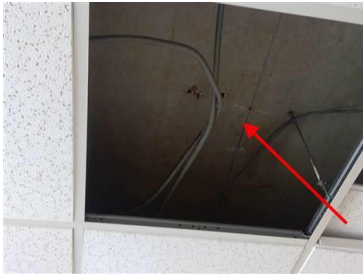
| Localisation | Identifiant + Description | Photo |
|---|---|---|
| | <p>Identifiant: ZPSO-044<br/> Réf. prélèvement: P044<br/> Description: Enduits ciment<br/> Composant de la construction: Plafonds<br/> Partie à sonder: Enduits ciment<br/> Liste selon annexe.13-9 du CSP : C<br/> Localisation sur croquis : P044<br/> Sondage : Choc</p> | |

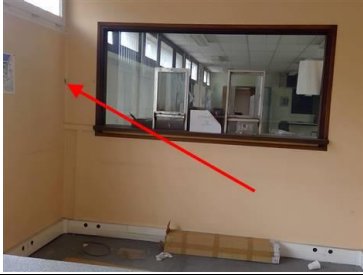
| Localisation | Identifiant + Description | Photo |
|---|---|---|
| | <p>Identifiant: ZPSO-043<br/> Réf. prélèvement: P043<br/> Description: Jonctions entre panneaux préfabriqués et pieds/têtes de cloisons (carton)<br/> Composant de la construction: Cloisons légères ou préfabriquées<br/> Partie à sonder: Jonctions entre panneaux préfabriqués et pieds/têtes de cloisons (carton)<br/> Liste selon annexe.13-9 du CSP : C<br/> Localisation sur croquis : P043<br/> Sondage : Choc</p> | |

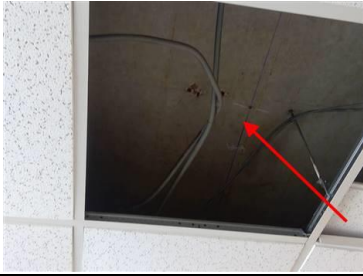
| Localisation | Identifiant + Description | Photo |
|---|---|---|
| | <p>Identifiant: ZPSO-044<br/> Réf. prélèvement: P044<br/> Description: Enduits ciment<br/> Composant de la construction: Plafonds<br/> Partie à sonder: Enduits ciment<br/> Liste selon annexe.13-9 du CSP : C<br/> Localisation sur croquis : P044<br/> Sondage : Choc</p> | |

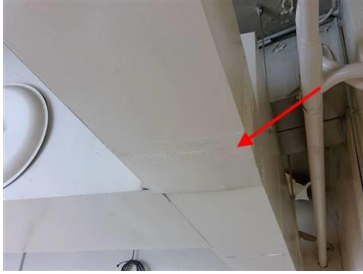
| Localisation | Identifiant + Description | Photo |
|---|---|---|
| Bâtiment C1 RDC - Bureau 2 | <p>Identifiant: ZPSO-023<br/> Réf. prélèvement: P023<br/> Description: Bande gaine<br/> Composant de la construction: Chauffage ventilation<br/> Partie à sonder: Bande gaine<br/> Liste selon annexe.13-9 du CSP : C<br/> Localisation sur croquis : P023<br/> Sondage : Déchirement</p> | |

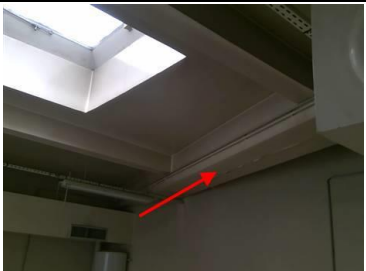
| Localisation | Identifiant + Description | Photo |
|---|---|---|
| | <p>Identifiant: ZPSO-025<br/> Réf. prélèvement: P025<br/> Description: Béton<br/> Composant de la construction: plafond poutre<br/> Partie à sonder: Béton<br/> Liste selon annexe.13-9 du CSP : C<br/> Localisation sur croquis : P025<br/> Sondage : Choc</p> | |

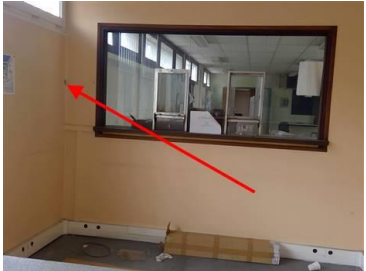
| Localisation | Identifiant + Description | Photo |
|---|---|---|
| | <p>Identifiant: ZPSO-043<br/> Réf. prélèvement: P043<br/> Description: Jonctions entre panneaux préfabriqués et pieds/têtes de cloisons (carton)<br/> Composant de la construction: Cloisons légères ou préfabriquées<br/> Partie à sonder: Jonctions entre panneaux préfabriqués et pieds/têtes de cloisons (carton)<br/> Liste selon annexe.13-9 du CSP : C<br/> Localisation sur croquis : P043<br/> Sondage : Choc</p> | |

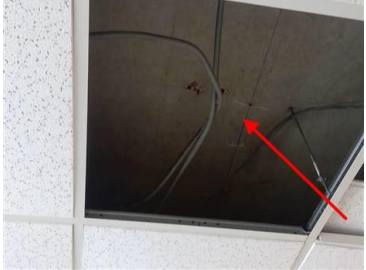
| Localisation | Identifiant + Description | Photo |
|---|---|---|
| | <p>Identifiant: ZPSO-044<br/> Réf. prélèvement: P044<br/> Description: Enduits ciment<br/> Composant de la construction: Plafonds<br/> Partie à sonder: Enduits ciment<br/> Liste selon annexe.13-9 du CSP : C<br/> Localisation sur croquis : P044<br/> Sondage : Choc</p> | |

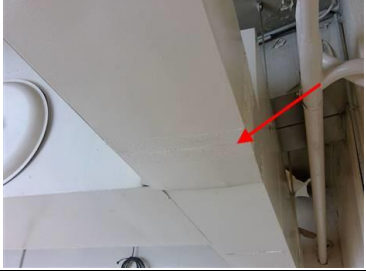
| Localisation | Identifiant + Description | Photo |
|---|---|---|
| Bâtiment C1 RDC - Bureau 3 | <p>Identifiant: ZPSO-023<br/> Réf. prélèvement: P023<br/> Description: Bande gaine<br/> Composant de la construction: Chauffage ventilation<br/> Partie à sonder: Bande gaine<br/> Liste selon annexe.13-9 du CSP : C<br/> Localisation sur croquis : P023<br/> Sondage : Déchirement</p> | |

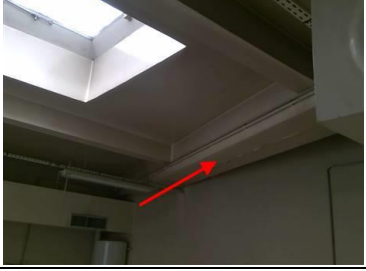
| Localisation | Identifiant + Description | Photo |
|---|---|---|
| | <p>Identifiant: ZPSO-025<br/> Réf. prélèvement: P025<br/> Description: Béton<br/> Composant de la construction: plafond poutre<br/> Partie à sonder: Béton<br/> Liste selon annexe.13-9 du CSP : C<br/> Localisation sur croquis : P025<br/> Sondage : Choc</p> | |

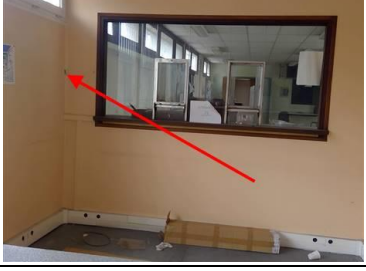
| Localisation | Identifiant + Description | Photo |
|---|---|---|
| | <p>Identifiant: ZPSO-043<br/> Réf. prélèvement: P043<br/> Description: Jonctions entre panneaux préfabriqués et pieds/têtes de cloisons (carton)<br/> Composant de la construction: Cloisons légères ou préfabriquées<br/> Partie à sonder: Jonctions entre panneaux préfabriqués et pieds/têtes de cloisons (carton)<br/> Liste selon annexe.13-9 du CSP : C<br/> Localisation sur croquis : P043<br/> Sondage : Choc</p> | |

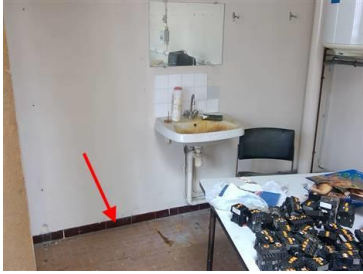
| Localisation | Identifiant + Description | Photo |
|---|---|---|
| Bâtiment C1 RDC - Wc 1 | <p>Identifiant: ZPSO-015<br/> Réf. prélèvement: P015<br/> Description: Colles des carrelages ( plinthes )<br/> Composant de la construction: Revêtements de murs ( plinthes )<br/> Partie à sonder: Colles des carrelages ( plinthes )<br/> Liste selon annexe.13-9 du CSP : C<br/> Localisation sur croquis : P015<br/> Sondage : Choc</p> | |

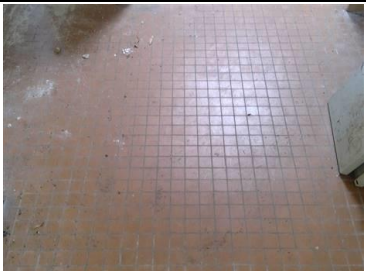
| Localisation | Identifiant + Description | Photo |
|---|---|---|
| | <p>Identifiant: ZPSO-016<br/> Réf. prélèvement: P016<br/> Description: Colles des carrelages<br/> Composant de la construction: Revêtements de sol<br/> Partie à sonder: Colles des carrelages<br/> Liste selon annexe.13-9 du CSP : C<br/> Localisation sur croquis : P016<br/> Sondage : Choc</p> | |

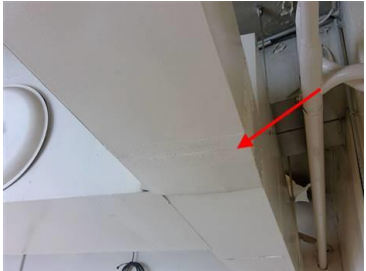
| Localisation | Identifiant + Description | Photo |
|---|---|---|
| | <p>Identifiant: ZPSO-023<br/> Réf. prélèvement: P023<br/> Description: Bande gaine<br/> Composant de la construction: Chauffage ventilation<br/> Partie à sonder: Bande gaine<br/> Liste selon annexe.13-9 du CSP : C<br/> Localisation sur croquis : P023<br/> Sondage : Déchirement</p> | |

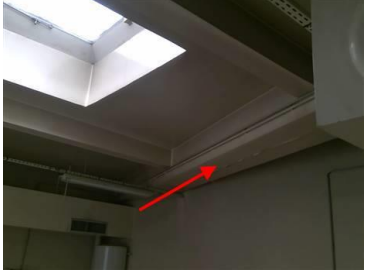
| Localisation | Identifiant + Description | Photo |
|---|---|---|
| | <p>Identifiant: ZPSO-025<br/> Réf. prélèvement: P025<br/> Description: Béton<br/> Composant de la construction: plafond poutre<br/> Partie à sonder: Béton<br/> Liste selon annexe.13-9 du CSP : C<br/> Localisation sur croquis : P025<br/> Sondage : Choc</p> | |

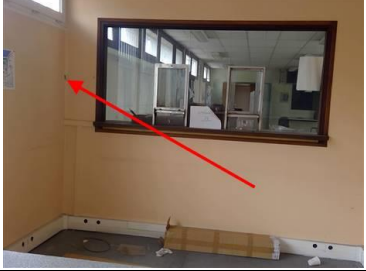
| Localisation | Identifiant + Description | Photo |
|---|---|---|
| | <p>Identifiant: ZPSO-043<br/> Réf. prélèvement: P043<br/> Description: Jonctions entre panneaux préfabriqués et pieds/têtes de cloisons (carton)<br/> Composant de la construction: Cloisons légères ou préfabriquées<br/> Partie à sonder: Jonctions entre panneaux préfabriqués et pieds/têtes de cloisons (carton)<br/> Liste selon annexe.13-9 du CSP : C<br/> Localisation sur croquis : P043<br/> Sondage : Choc</p> | |

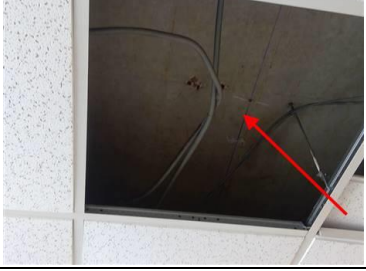
| Localisation | Identifiant + Description | Photo |
|---|---|---|
| | <p>Identifiant: ZPSO-044<br/> Réf. prélèvement: P044<br/> Description: Enduits ciment<br/> Composant de la construction: Plafonds<br/> Partie à sonder: Enduits ciment<br/> Liste selon annexe.13-9 du CSP : C<br/> Localisation sur croquis : P044<br/> Sondage : Choc</p> | |

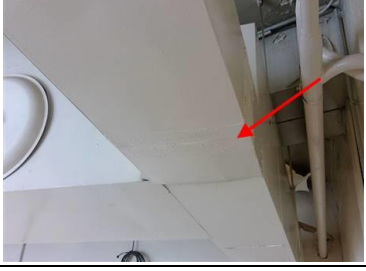
| Localisation | Identifiant + Description | Photo |
|---|---|---|
| Bâtiment C1 RDC - Réserve | <p>Identifiant: ZPSO-023<br/> Réf. prélèvement: P023<br/> Description: Bande gaine<br/> Composant de la construction: Chauffage ventilation<br/> Partie à sonder: Bande gaine<br/> Liste selon annexe.13-9 du CSP : C<br/> Localisation sur croquis : P023<br/> Sondage : Déchirement</p> | |

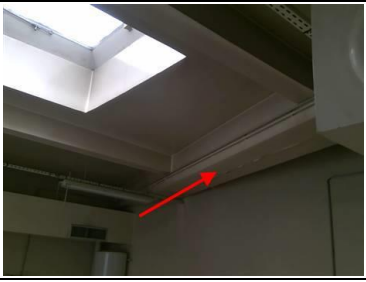
| Localisation | Identifiant + Description | Photo |
|---|---|---|
| | <p>Identifiant: ZPSO-025<br/> Réf. prélèvement: P025<br/> Description: Béton<br/> Composant de la construction: plafond poutre<br/> Partie à sonder: Béton<br/> Liste selon annexe.13-9 du CSP : C<br/> Localisation sur croquis : P025<br/> Sondage : Choc</p> | |

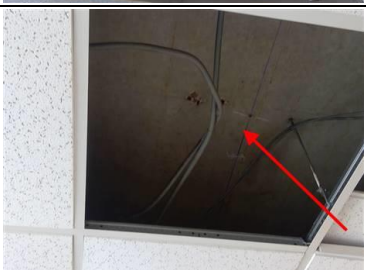
| Localisation | Identifiant + Description | Photo |
|---|---|---|
| | <p>Identifiant: ZPSO-044<br/> Réf. prélèvement: P044<br/> Description: Enduits ciment<br/> Composant de la construction: Plafonds<br/> Partie à sonder: Enduits ciment<br/> Liste selon annexe.13-9 du CSP : C<br/> Localisation sur croquis : P044<br/> Sondage : Choc</p> | |

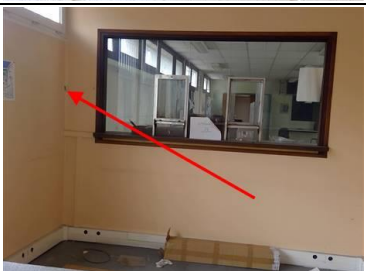
| Localisation | Identifiant + Description | Photo |
|---|---|---|
| Bâtiment C1 RDC - Bureau 4 | <p>Identifiant: ZPSO-043<br/> Réf. prélèvement: P043<br/> Description: Jonctions entre panneaux préfabriqués et pieds/têtes de cloisons (carton)<br/> Composant de la construction: Cloisons légères ou préfabriquées<br/> Partie à sonder: Jonctions entre panneaux préfabriqués et pieds/têtes de cloisons (carton)<br/> Liste selon annexe.13-9 du CSP : C<br/> Localisation sur croquis : P043<br/> Sondage : Choc</p> | |

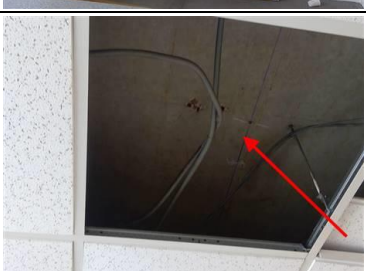
| Localisation | Identifiant + Description | Photo |
|---|---|---|
| | <p>Identifiant: ZPSO-044<br/> Réf. prélèvement: P044<br/> Description: Enduits ciment<br/> Composant de la construction: Plafonds<br/> Partie à sonder: Enduits ciment<br/> Liste selon annexe.13-9 du CSP : C<br/> Localisation sur croquis : P044<br/> Sondage : Choc</p> | |

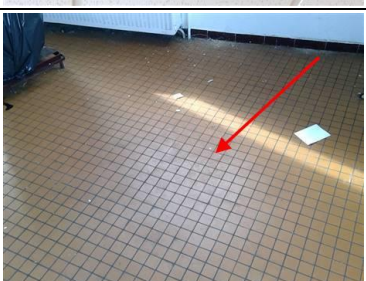
| Localisation | Identifiant + Description | Photo |
|---|---|---|
| Bâtiment C2 1er étage -<br>Dégagement | <p>Identifiant: ZPSO-049<br/> Réf. prélèvement: P049<br/> Description: Colles des carrelages<br/> Composant de la construction: Revêtements de murs<br/> Partie à sonder: Colles des carrelages<br/> Liste selon annexe.13-9 du CSP : C<br/> Localisation sur croquis : P049<br/> Sondage : Choc</p> | |

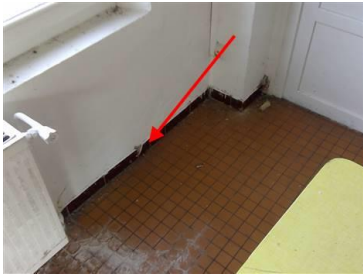
| Localisation | Identifiant + Description | Photo |
|---|---|---|
| | <p>Identifiant: ZPSO-050<br/> Réf. prélèvement: P050<br/> Description: Colles des plinthes<br/> Composant de la construction: Revêtements de murs ( plinthes )<br/> Partie à sonder: Colles des plinthes<br/> Liste selon annexe.13-9 du CSP : C<br/> Localisation sur croquis : P050<br/> Sondage : Choc</p> | |

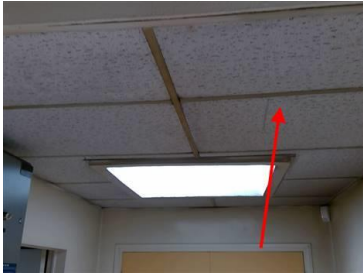
| Localisation | Identifiant + Description | Photo |
|---|---|---|
| | <p>Identifiant: ZPSO-054<br/> Réf. prélèvement: P054<br/> Description: Faux plafonds<br/> Composant de la construction: Flocages, Calorifugeages, Faux plafonds<br/> Partie à sonder: Faux plafonds<br/> Liste selon annexe.13-9 du CSP : C<br/> Localisation sur croquis : P054<br/> Sondage : Déchirement</p> | |

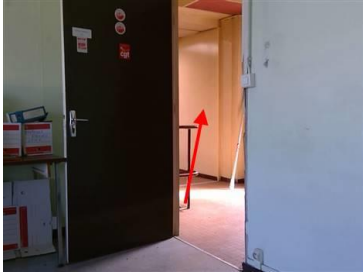
| Localisation | Identifiant + Description | Photo |
|---|---|---|
| | <p>Identifiant: ZPSO-055<br/> Réf. prélèvement: P055<br/> Description: Enduit + peinture<br/> Composant de la construction: Revêtements de murs<br/> Partie à sonder: Enduit + peinture<br/> Liste selon annexe.13-9 du CSP : C<br/> Localisation sur croquis : P055<br/> Sondage : Choc</p> | |

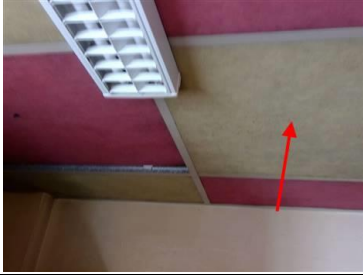
| Localisation | Identifiant + Description | Photo |
|---|---|---|
| | <p>Identifiant: ZPSO-060<br/> Réf. prélèvement: P060<br/> Description: Faux plafonds<br/> Composant de la construction: Flocages, Calorifugeages, Faux plafonds<br/> Partie à sonder: Faux plafonds<br/> Liste selon annexe.13-9 du CSP : C<br/> Localisation sur croquis : P060<br/> Sondage : Choc</p> | |

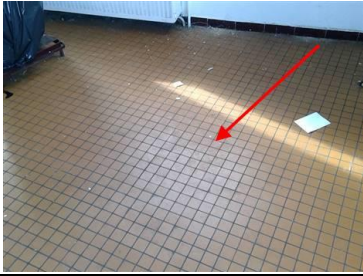
| Localisation | Identifiant + Description | Photo |
|---|---|---|
| Bâtiment C2 1er étage - Sanitaires | <p>Identifiant: ZPSO-049<br/> Réf. prélèvement: P049<br/> Description: Colles des carrelages<br/> Composant de la construction: Revêtements de murs<br/> Partie à sonder: Colles des carrelages<br/> Liste selon annexe.13-9 du CSP : C<br/> Localisation sur croquis : P049<br/> Sondage : Choc</p> | |

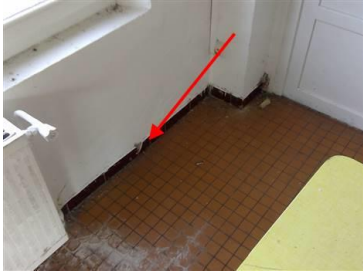
| Localisation | Identifiant + Description | Photo |
|---|---|---|
| | <p>Identifiant: ZPSO-050<br/> Réf. prélèvement: P050<br/> Description: Colles des plinthes<br/> Composant de la construction: Revêtements de murs ( plinthes )<br/> Partie à sonder: Colles des plinthes<br/> Liste selon annexe.13-9 du CSP : C<br/> Localisation sur croquis : P050<br/> Sondage : Choc</p> | |

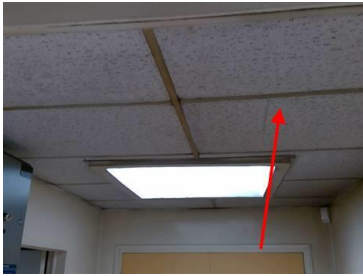
| Localisation | Identifiant + Description | Photo |
|---|---|---|
| | <p>Identifiant: ZPSO-054<br/> Réf. prélèvement: P054<br/> Description: Faux plafonds<br/> Composant de la construction: Flocages, Calorifugeages, Faux plafonds<br/> Partie à sonder: Faux plafonds<br/> Liste selon annexe.13-9 du CSP : C<br/> Localisation sur croquis : P054<br/> Sondage : Déchirement</p> | |

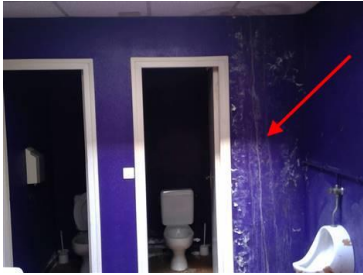
| Localisation | Identifiant + Description | Photo |
|---|---|---|
| | <p>Identifiant: ZPSO-059<br/> Réf. prélèvement: P059<br/> Description: Peinture<br/> Composant de la construction: Revêtements de murs<br/> Partie à sonder: Peinture<br/> Liste selon annexe.13-9 du CSP : C<br/> Localisation sur croquis : P059<br/> Sondage : Choc</p> | |

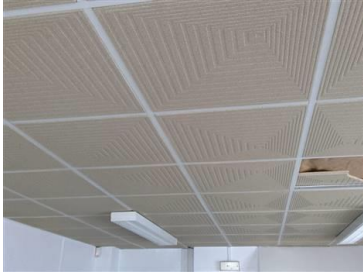
| Localisation | Identifiant + Description | Photo |
|---|---|---|
| Bâtiment C2 1er étage - Cuisine | <p>Identifiant: ZPSO-047<br/> Réf. prélèvement: P047<br/> Description: Faux plafonds<br/> Composant de la construction: Flocages, Calorifugeages, Faux plafonds<br/> Partie à sonder: Faux plafonds<br/> Liste selon annexe.13-9 du CSP : C<br/> Localisation sur croquis : P047<br/> Sondage : Choc</p> | |

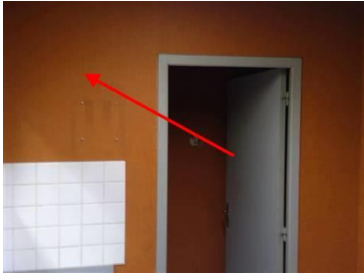
| Localisation | Identifiant + Description | Photo |
|---|---|---|
| | <p>Identifiant: ZPSO-074<br/> Réf. prélèvement: P074<br/> Description: Plâtre<br/> Composant de la construction: Murs et cloisons<br/> Partie à sonder: Plâtre<br/> Liste selon annexe.13-9 du CSP : C<br/> Localisation sur croquis : P074<br/> Sondage : Choc</p> | |

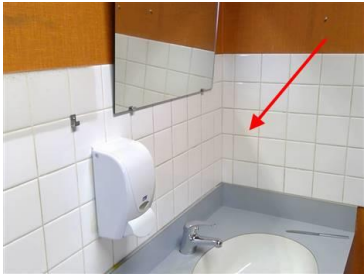
| Localisation | Identifiant + Description | Photo |
|---|---|---|
| | <p>Identifiant: ZPSO-068<br/> Réf. prélèvement: P068<br/> Description: Colles des faïences<br/> Composant de la construction: Revêtements de murs<br/> Partie à sonder: Colles des faïences<br/> Liste selon annexe.13-9 du CSP : C<br/> Localisation sur croquis : P068<br/> Sondage : Choc</p> | |

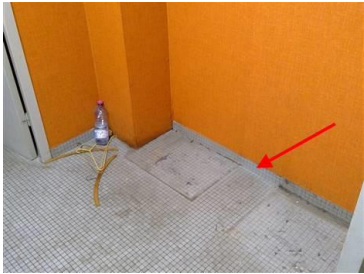
| Localisation | Identifiant + Description | Photo |
|---|---|---|
| | <p>Identifiant: ZPSO-069<br/> Réf. prélèvement: P069<br/> Description: Colles des plinthes<br/> Composant de la construction: Revêtements de murs ( plinthes )<br/> Partie à sonder: Colles des plinthes<br/> Liste selon annexe.13-9 du CSP : C<br/> Localisation sur croquis : P069<br/> Sondage : Choc</p> | |

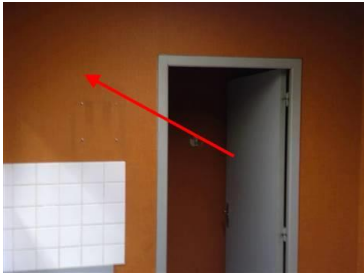
| Localisation | Identifiant + Description | Photo |
|---|---|---|
| | <p>Identifiant: ZPSO-074<br/> Réf. prélèvement: P074<br/> Description: Plâtre<br/> Composant de la construction: Murs et cloisons<br/> Partie à sonder: Plâtre<br/> Liste selon annexe.13-9 du CSP : C<br/> Localisation sur croquis : P074<br/> Sondage : Choc</p> | |

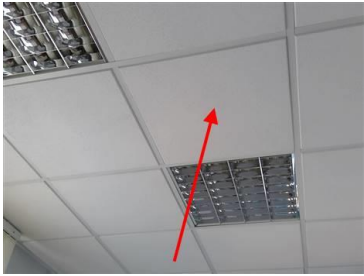
| Localisation | Identifiant + Description | Photo |
|---|---|---|
| Bâtiment B RDC - Bureau 1 | <p>Identifiant: ZPSO-075<br/> Réf. prélèvement: P075<br/> Description: Faux plafonds<br/> Composant de la construction: Flocages, Calorifugeages, Faux plafonds<br/> Partie à sonder: Faux plafonds<br/> Liste selon annexe.13-9 du CSP : C<br/> Localisation sur croquis : P075<br/> Sondage : Choc</p> | |

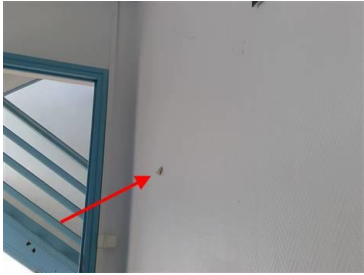
| Localisation | Identifiant + Description | Photo |
|---|---|---|
| | <p>Identifiant: ZPSO-076<br/> Réf. prélèvement: P076<br/> Description: Enduits plâtre<br/> Composant de la construction: Murs et cloisons<br/> Partie à sonder: Enduits plâtre<br/> Liste selon annexe.13-9 du CSP : C<br/> Localisation sur croquis : P076<br/> Sondage : Percement</p> | |

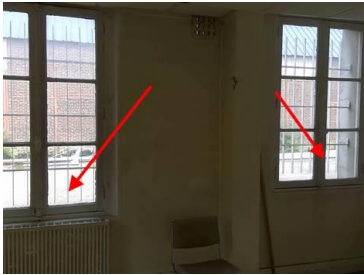
| Localisation | Identifiant + Description | Photo |
|---|---|---|
| | <p>Identifiant: ZPSO-079<br/> Réf. prélèvement: P079<br/> Description: Joint de vitrage<br/> Composant de la construction: Fenêtres<br/> Partie à sonder: Joint de vitrage<br/> Liste selon annexe.13-9 du CSP : C<br/> Localisation sur croquis : P079<br/> Sondage : Choc</p> | |

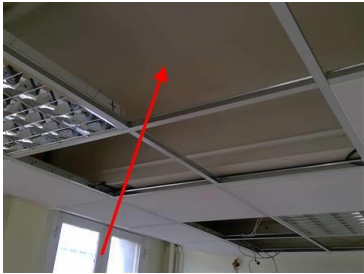
| Localisation | Identifiant + Description | Photo |
|---|---|---|
| | <p>Identifiant: ZPSO-080<br/> Réf. prélèvement: P080<br/> Description: Enduits projetés<br/> Composant de la construction: Plafonds<br/> Partie à sonder: Enduits projetés<br/> Liste selon annexe.13-9 du CSP : C<br/> Localisation sur croquis : P080<br/> Sondage : Choc</p> | |
