## Rapport de mission de repérage des matériaux et produits contenant de l'amiante avant démolition (Listes C de l'annexe 13-9 du Code de la Santé publique)

Numéro de dossier : 19/IMO/5334

Date du repérage : 06/05/2019

| Adresse | Rue : ..... <b>Bâtiment du Triangle Béthencourt</b><br>Bât., escalier, niveau, appartement n°, lot n° :<br><b>Lot numéro Non communiqué,</b><br>Code postal, ville : <b>. 76100 ROUEN</b> |

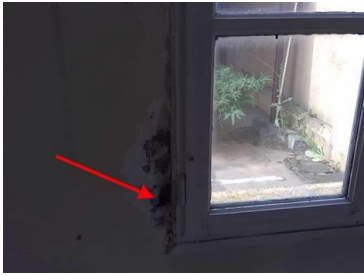
| Localisation | Identifiant + Description | Photo |
|---|---|---|
| | <p>Identifiant: ZPSO-081<br/> Réf. prélèvement: P081<br/> Description: Patte de scellement<br/> Composant de la construction: Fixation fenêtres<br/> Partie à sonder: Patte de scellement<br/> Liste selon annexe.13-9 du CSP : C<br/> Localisation sur croquis : P081<br/> Sondage : Choc</p> | |

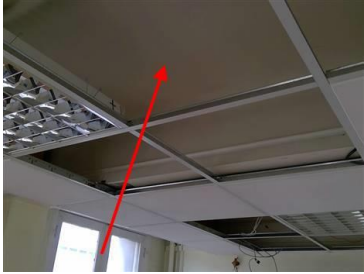
| Localisation | Identifiant + Description | Photo |
|---|---|---|
| | <p>Identifiant: ZPSO-080<br/> Réf. prélèvement: P080<br/> Description: Enduits projetés<br/> Composant de la construction: Plafonds<br/> Partie à sonder: Enduits projetés<br/> Liste selon annexe.13-9 du CSP : C<br/> Localisation sur croquis : P080<br/> Sondage : Choc</p> | |

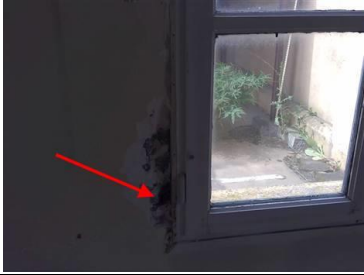
| Localisation | Identifiant + Description | Photo |
|---|---|---|
| | <p>Identifiant: ZPSO-081<br/> Réf. prélèvement: P081<br/> Description: Patte de scellement<br/> Composant de la construction: Fixation fenêtres<br/> Partie à sonder: Patte de scellement<br/> Liste selon annexe.13-9 du CSP : C<br/> Localisation sur croquis : P081<br/> Sondage : Choc</p> | |

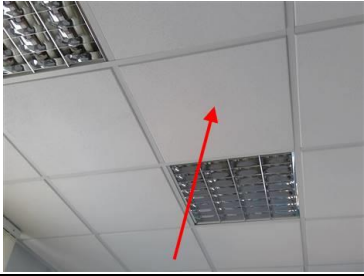
| Localisation | Identifiant + Description | Photo |
|---|---|---|
| Bâtiment B RDC - Bureau 3 | <p>Identifiant: ZPSO-075<br/> Réf. prélèvement: P075<br/> Description: Faux plafonds<br/> Composant de la construction: Flocages, Calorifugeages, Faux plafonds<br/> Partie à sonder: Faux plafonds<br/> Liste selon annexe.13-9 du CSP : C<br/> Localisation sur croquis : P075<br/> Sondage : Choc</p> | |

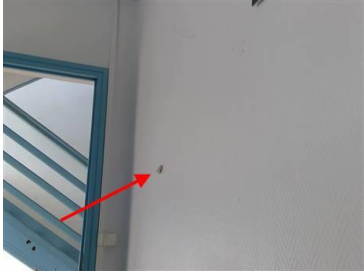
| Localisation | Identifiant + Description | Photo |
|---|---|---|
| | <p>Identifiant: ZPSO-076<br/> Réf. prélèvement: P076<br/> Description: Enduits plâtre<br/> Composant de la construction: Murs et cloisons<br/> Partie à sonder: Enduits plâtre<br/> Liste selon annexe.13-9 du CSP : C<br/> Localisation sur croquis : P076<br/> Sondage : Percement</p> | |

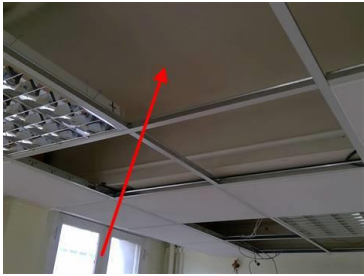
| Localisation | Identifiant + Description | Photo |
|---|---|---|
| | <p>Identifiant: ZPSO-080<br/> Réf. prélèvement: P080<br/> Description: Enduits projetés<br/> Composant de la construction: Plafonds<br/> Partie à sonder: Enduits projetés<br/> Liste selon annexe.13-9 du CSP : C<br/> Localisation sur croquis : P080<br/> Sondage : Choc</p> | |

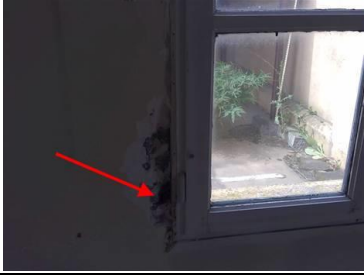
| Localisation | Identifiant + Description | Photo |
|---|---|---|
| | <p>Identifiant: ZPSO-081<br/> Réf. prélèvement: P081<br/> Description: Patte de scellement<br/> Composant de la construction: Fixation fenêtres<br/> Partie à sonder: Patte de scellement<br/> Liste selon annexe.13-9 du CSP : C<br/> Localisation sur croquis : P081<br/> Sondage : Choc</p> | |

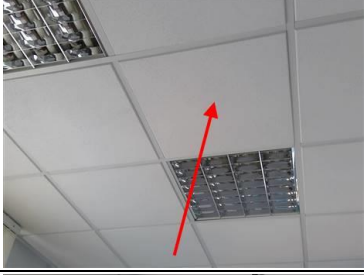
| Localisation | Identifiant + Description | Photo |
|---|---|---|
| Bâtiment B RDC -<br>Dégagement | <p>Identifiant: ZPSO-075<br/> Réf. prélèvement: P075<br/> Description: Faux plafonds<br/> Composant de la construction: Flocages, Calorifugeages, Faux plafonds<br/> Partie à sonder: Faux plafonds<br/> Liste selon annexe.13-9 du CSP : C<br/> Localisation sur croquis : P075<br/> Sondage : Choc</p> | |

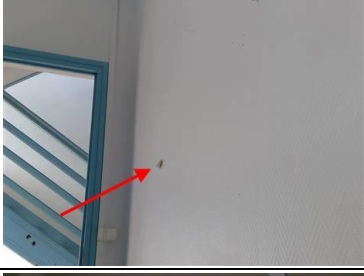
| Localisation | Identifiant + Description | Photo |
|---|---|---|
| | <p>Identifiant: ZPSO-076<br/> Réf. prélèvement: P076<br/> Description: Enduits plâtre<br/> Composant de la construction: Murs et cloisons<br/> Partie à sonder: Enduits plâtre<br/> Liste selon annexe.13-9 du CSP : C<br/> Localisation sur croquis : P076<br/> Sondage : Percement</p> | |

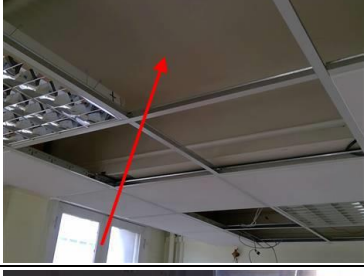
| Localisation | Identifiant + Description | Photo |
|---|---|---|
| | <p>Identifiant: ZPSO-080<br/> Réf. prélèvement: P080<br/> Description: Enduits projetés<br/> Composant de la construction: Plafonds<br/> Partie à sonder: Enduits projetés<br/> Liste selon annexe.13-9 du CSP : C<br/> Localisation sur croquis : P080<br/> Sondage : Choc</p> | |

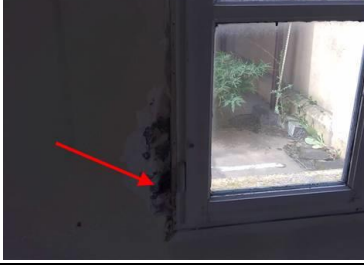
| Localisation | Identifiant + Description | Photo |
|---|---|---|
| | <p>Identifiant: ZPSO-081<br/> Réf. prélèvement: P081<br/> Description: Patte de scellement<br/> Composant de la construction: Fixation fenêtres<br/> Partie à sonder: Patte de scellement<br/> Liste selon annexe.13-9 du CSP : C<br/> Localisation sur croquis : P081<br/> Sondage : Choc</p> | |

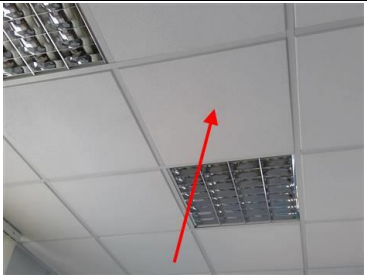
| Localisation | Identifiant + Description | Photo |
|---|---|---|
| Bâtiment B 1er étage - Bureau 1 | <p>Identifiant: ZPSO-075<br/> Réf. prélèvement: P075<br/> Description: Faux plafonds<br/> Composant de la construction: Flocages, Calorifugeages, Faux plafonds<br/> Partie à sonder: Faux plafonds<br/> Liste selon annexe.13-9 du CSP : C<br/> Localisation sur croquis : P075<br/> Sondage : Choc</p> | |

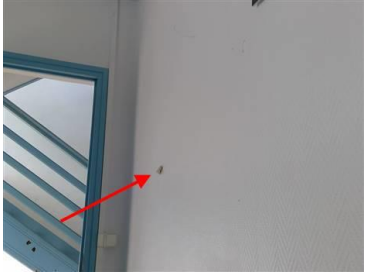
| Localisation | Identifiant + Description | Photo |
|---|---|---|
| | <p>Identifiant: ZPSO-076<br/> Réf. prélèvement: P076<br/> Description: Enduits plâtre<br/> Composant de la construction: Murs et cloisons<br/> Partie à sonder: Enduits plâtre<br/> Liste selon annexe.13-9 du CSP : C<br/> Localisation sur croquis : P076<br/> Sondage : Percement</p> | |

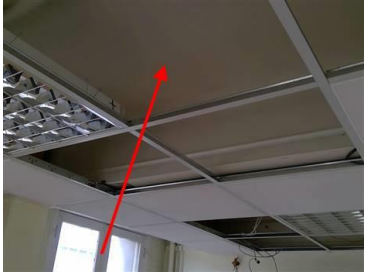
| Localisation | Identifiant + Description | Photo |
|---|---|---|
| | <p>Identifiant: ZPSO-080<br/> Réf. prélèvement: P080<br/> Description: Enduits projetés<br/> Composant de la construction: Plafonds<br/> Partie à sonder: Enduits projetés<br/> Liste selon annexe.13-9 du CSP : C<br/> Localisation sur croquis : P080<br/> Sondage : Choc</p> | |

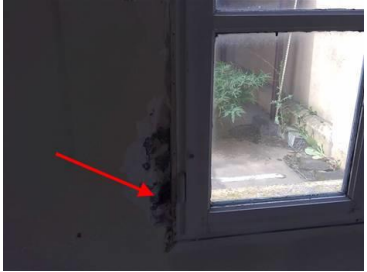
| Localisation | Identifiant + Description | Photo |
|---|---|---|
| | <p>Identifiant: ZPSO-081<br/> Réf. prélèvement: P081<br/> Description: Patte de scellement<br/> Composant de la construction: Fixation fenêtres<br/> Partie à sonder: Patte de scellement<br/> Liste selon annexe.13-9 du CSP : C<br/> Localisation sur croquis : P081<br/> Sondage : Choc</p> | |

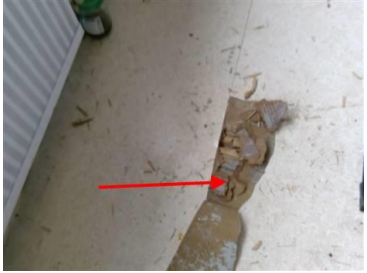
| Localisation | Identifiant + Description | Photo |
|---|---|---|
| | <p>Identifiant: ZPSO-082<br/> Réf. prélèvement: P082<br/> Description: Sous-couche carton<br/> Composant de la construction: Revêtements de sol<br/> Partie à sonder: Sous-couche carton<br/> Liste selon annexe.13-9 du CSP : C<br/> Localisation sur croquis : P082<br/> Sondage : Choc</p> | |

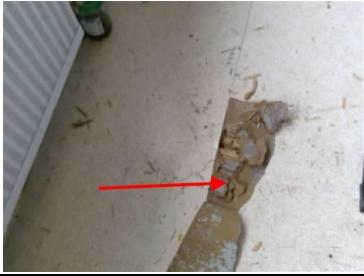
| Localisation | Identifiant + Description | Photo |
|---|---|---|
| | <p>Identifiant: ZPSO-082<br/> Réf. prélèvement: P082<br/> Description: Sous-couche carton<br/> Composant de la construction: Revêtements de sol<br/> Partie à sonder: Sous-couche carton<br/> Liste selon annexe.13-9 du CSP : C<br/> Localisation sur croquis : P082<br/> Sondage : Choc</p> | |

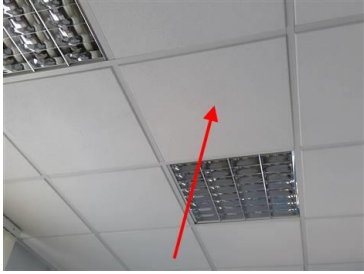
| Localisation | Identifiant + Description | Photo |
|---|---|---|
| Bâtiment B 1er étage - Bureau 3 | <p>Identifiant: ZPSO-075<br/> Réf. prélèvement: P075<br/> Description: Faux plafonds<br/> Composant de la construction: Flocages, Calorifugeages, Faux plafonds<br/> Partie à sonder: Faux plafonds<br/> Liste selon annexe.13-9 du CSP : C<br/> Localisation sur croquis : P075<br/> Sondage : Choc</p> | |

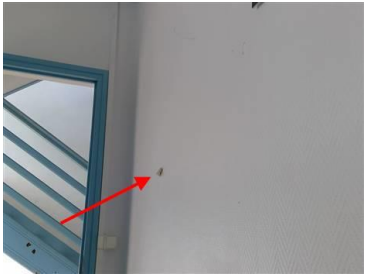
| Localisation | Identifiant + Description | Photo |
|---|---|---|
| | <p>Identifiant: ZPSO-076<br/> Réf. prélèvement: P076<br/> Description: Enduits plâtre<br/> Composant de la construction: Murs et cloisons<br/> Partie à sonder: Enduits plâtre<br/> Liste selon annexe.13-9 du CSP : C<br/> Localisation sur croquis : P076<br/> Sondage : Percement</p> | |

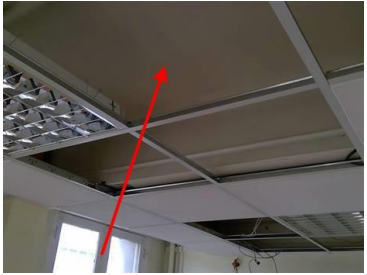
| Localisation | Identifiant + Description | Photo |
|---|---|---|
| | <p>Identifiant: ZPSO-080<br/> Réf. prélèvement: P080<br/> Description: Enduits projetés<br/> Composant de la construction: Plafonds<br/> Partie à sonder: Enduits projetés<br/> Liste selon annexe.13-9 du CSP : C<br/> Localisation sur croquis : P080<br/> Sondage : Choc</p> | |

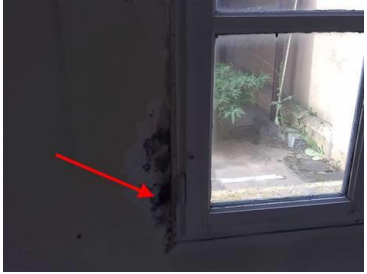
| Localisation | Identifiant + Description | Photo |
|---|---|---|
| | <p>Identifiant: ZPSO-081<br/> Réf. prélèvement: P081<br/> Description: Patte de scellement<br/> Composant de la construction: Fixation fenêtres<br/> Partie à sonder: Patte de scellement<br/> Liste selon annexe.13-9 du CSP : C<br/> Localisation sur croquis : P081<br/> Sondage : Choc</p> | |

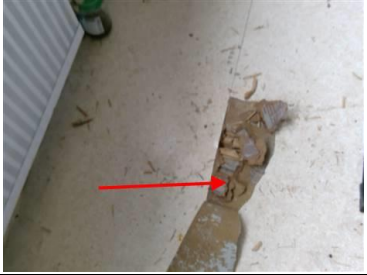
| Localisation | Identifiant + Description | Photo |
|---|---|---|
| | <p>Identifiant: ZPSO-082<br/> Réf. prélèvement: P082<br/> Description: Sous-couche carton<br/> Composant de la construction: Revêtements de sol<br/> Partie à sonder: Sous-couche carton<br/> Liste selon annexe.13-9 du CSP : C<br/> Localisation sur croquis : P082<br/> Sondage : Choc</p> | |

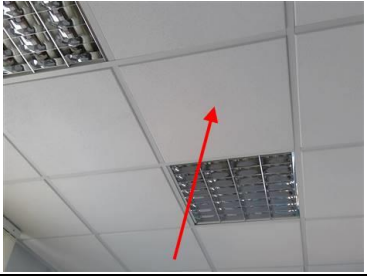
| Localisation | Identifiant + Description | Photo |
|---|---|---|
| Bâtiment B 1er étage - Bureau 4 | <p>Identifiant: ZPSO-075<br/> Réf. prélèvement: P075<br/> Description: Faux plafonds<br/> Composant de la construction: Flocages, Calorifugeages, Faux plafonds<br/> Partie à sonder: Faux plafonds<br/> Liste selon annexe.13-9 du CSP : C<br/> Localisation sur croquis : P075<br/> Sondage : Choc</p> | |

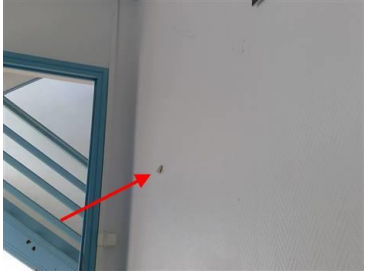
| Localisation | Identifiant + Description | Photo |
|---|---|---|
| | <p>Identifiant: ZPSO-076<br/> Réf. prélèvement: P076<br/> Description: Enduits plâtre<br/> Composant de la construction: Murs et cloisons<br/> Partie à sonder: Enduits plâtre<br/> Liste selon annexe.13-9 du CSP : C<br/> Localisation sur croquis : P076<br/> Sondage : Percement</p> | |

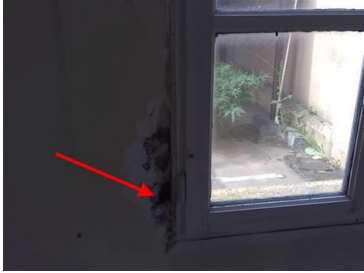
| Localisation | Identifiant + Description | Photo |
|---|---|---|
| | <p>Identifiant: ZPSO-081<br/> Réf. prélèvement: P081<br/> Description: Patte de scellement<br/> Composant de la construction: Fixation fenêtres<br/> Partie à sonder: Patte de scellement<br/> Liste selon annexe.13-9 du CSP : C<br/> Localisation sur croquis : P081<br/> Sondage : Choc</p> | |

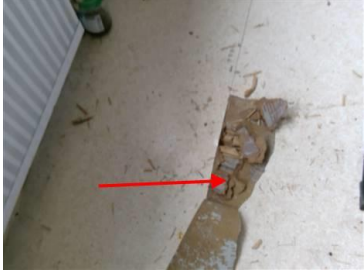
| Localisation | Identifiant + Description | Photo |
|---|---|---|
| | <p>Identifiant: ZPSO-082<br/> Réf. prélèvement: P082<br/> Description: Sous-couche carton<br/> Composant de la construction: Revêtements de sol<br/> Partie à sonder: Sous-couche carton<br/> Liste selon annexe.13-9 du CSP : C<br/> Localisation sur croquis : P082<br/> Sondage : Choc</p> | |

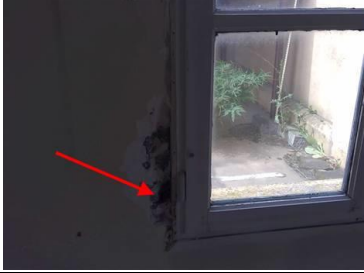
| Localisation | Identifiant + Description | Photo |
|---|---|---|
| Batiment B 2e étage - Réserve 1 | <p>Identifiant: ZPSO-081<br/> Réf. prélèvement: P081<br/> Description: Patte de scellement<br/> Composant de la construction: Fixation fenêtres<br/> Partie à sonder: Patte de scellement<br/> Liste selon annexe.13-9 du CSP : C<br/> Localisation sur croquis : P081<br/> Sondage : Choc</p> | |

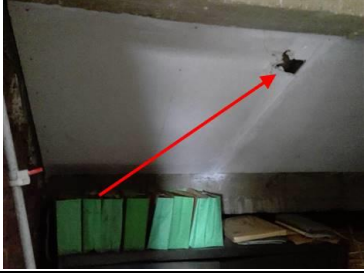
| Localisation | Identifiant + Description | Photo |
|---|---|---|
| | <p>Identifiant: ZPSO-083<br/> Réf. prélèvement: P083<br/> Description: Panneaux collés ou vissés<br/> Composant de la construction: Plafonds<br/> Partie à sonder: Panneaux collés ou vissés<br/> Liste selon annexe.13-9 du CSP : C<br/> Localisation sur croquis : P083<br/> Sondage : Choc</p> | |

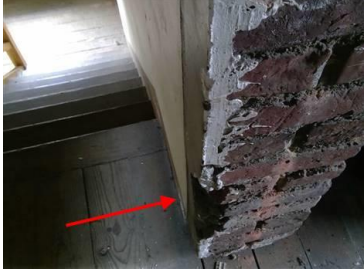
| Localisation | Identifiant + Description | Photo |
|---|---|---|
| | <p>Identifiant: ZPSO-084<br/> Réf. prélèvement: P084<br/> Description: Enduits ciment<br/> Composant de la construction: Murs<br/> Partie à sonder: Enduits ciment<br/> Liste selon annexe.13-9 du CSP : C<br/> Localisation sur croquis : P84<br/> Sondage : Choc</p> | |

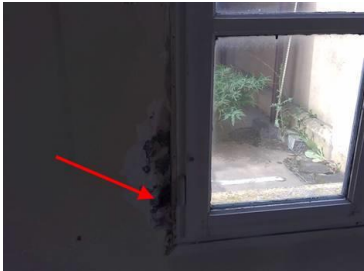
| Localisation | Identifiant + Description | Photo |
|---|---|---|
| Batiment B 2e étage - Réserve 2 | <p>Identifiant: ZPSO-081<br/> Réf. prélèvement: P081<br/> Description: Patte de scellement<br/> Composant de la construction: Fixation fenêtres<br/> Partie à sonder: Patte de scellement<br/> Liste selon annexe.13-9 du CSP : C<br/> Localisation sur croquis : P081<br/> Sondage : Choc</p> | |

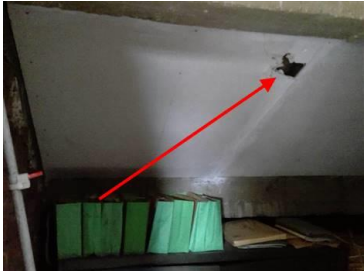
| Localisation | Identifiant + Description | Photo |
|---|---|---|
| | <p>Identifiant: ZPSO-083<br/> Réf. prélèvement: P083<br/> Description: Panneaux collés ou vissés<br/> Composant de la construction: Plafonds<br/> Partie à sonder: Panneaux collés ou vissés<br/> Liste selon annexe.13-9 du CSP : C<br/> Localisation sur croquis : P083<br/> Sondage : Choc</p> | |

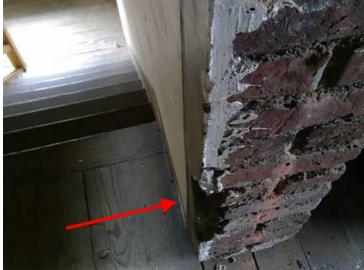
| Localisation | Identifiant + Description | Photo |
|---|---|---|
| | <p>Identifiant: ZPSO-084<br/> Réf. prélèvement: P084<br/> Description: Enduits ciment<br/> Composant de la construction: Murs<br/> Partie à sonder: Enduits ciment<br/> Liste selon annexe.13-9 du CSP : C<br/> Localisation sur croquis : P84<br/> Sondage : Choc</p> | |

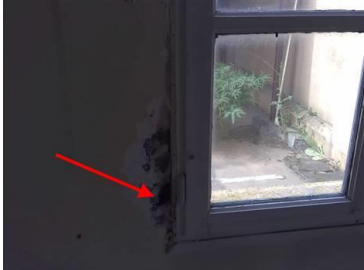
| Localisation | Identifiant + Description | Photo |
|---|---|---|
| Batiment B 2e étage - Palier | <p>Identifiant: ZPSO-081<br/> Réf. prélèvement: P081<br/> Description: Patte de scellement<br/> Composant de la construction: Fixation fenêtres<br/> Partie à sonder: Patte de scellement<br/> Liste selon annexe.13-9 du CSP : C<br/> Localisation sur croquis : P081<br/> Sondage : Choc</p> | |

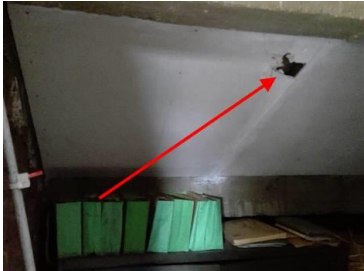
| Localisation | Identifiant + Description | Photo |
|---|---|---|
| | <p>Identifiant: ZPSO-083<br/> Réf. prélèvement: P083<br/> Description: Panneaux collés ou vissés<br/> Composant de la construction: Plafonds<br/> Partie à sonder: Panneaux collés ou vissés<br/> Liste selon annexe.13-9 du CSP : C<br/> Localisation sur croquis : P083<br/> Sondage : Choc</p> | |

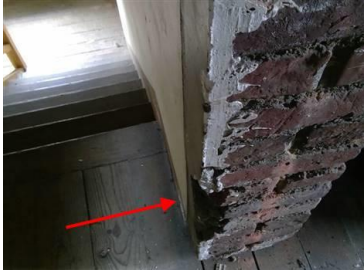
| Localisation | Identifiant + Description | Photo |
|---|---|---|
| | <p>Identifiant: ZPSO-084<br/> Réf. prélèvement: P084<br/> Description: Enduits ciment<br/> Composant de la construction: Murs<br/> Partie à sonder: Enduits ciment<br/> Liste selon annexe.13-9 du CSP : C<br/> Localisation sur croquis : P84<br/> Sondage : Choc</p> | |

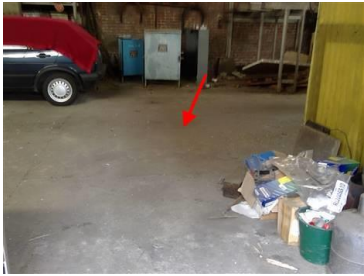
| Localisation | Identifiant + Description | Photo |
|---|---|---|
| Bâtiment F - Atelier | <p>Identifiant: ZPSO-085<br/> Réf. prélèvement: P085<br/> Description: Dalle béton<br/> Composant de la construction: Revêtements de sol<br/> Partie à sonder: Dalle béton<br/> Liste selon annexe.13-9 du CSP : C<br/> Localisation sur croquis : P085<br/> Sondage : Choc</p> | |

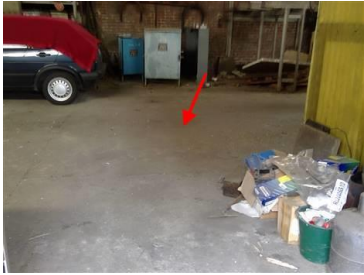
| Localisation | Identifiant + Description | Photo |
|---|---|---|
| Bâtiment F - Hangar | <p>Identifiant: ZPSO-085<br/> Réf. prélèvement: P085<br/> Description: Dalle béton<br/> Composant de la construction: Revêtements de sol<br/> Partie à sonder: Dalle béton<br/> Liste selon annexe.13-9 du CSP : C<br/> Localisation sur croquis : P085<br/> Sondage : Choc</p> | |

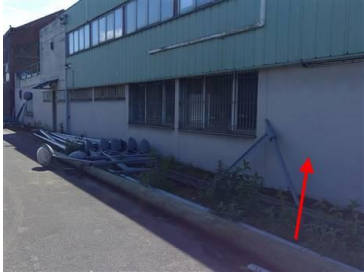
| Localisation | Identifiant + Description | Photo |
|---|---|---|
| Parties extérieures | <p>Identifiant: ZPSO-096<br/> Réf. prélèvement: P096<br/> Description: Enduits + peinture<br/> Composant de la construction: Murs<br/> Partie à sonder: Enduits + peinture<br/> Liste selon annexe.13-9 du CSP : C<br/> Localisation sur croquis : P096</p> | |

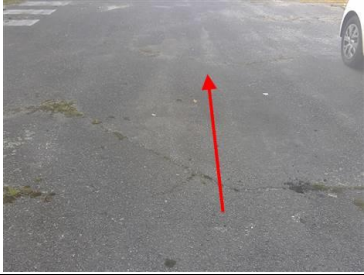
| Localisation | Identifiant + Description | Photo |
|---|---|---|
| | <p>Identifiant: ZPSO-086<br/> Réf. prélèvement: P086<br/> Description: Enrobé<br/> Composant de la construction: Route<br/> Partie à sonder: Enrobé<br/> Liste selon annexe.13-9 du CSP : C<br/> Localisation sur croquis : P086<br/> Sondage : Choc</p> | |

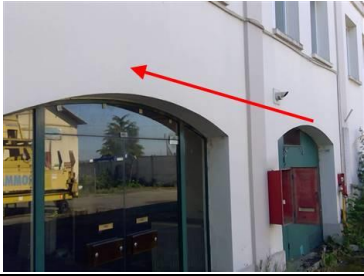
| Localisation | Identifiant + Description | Photo |
|---|---|---|
| | <p>Identifiant: ZPSO-087<br/> Réf. prélèvement: P087<br/> Description: Peinture extérieure<br/> Composant de la construction: Revêtement de mur<br/> Partie à sonder: Peinture extérieure<br/> Liste selon annexe.13-9 du CSP : C<br/> Localisation sur croquis : P087<br/> Sondage : Choc</p> | |

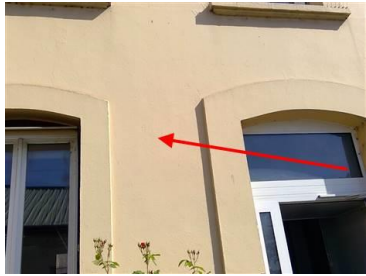
| Localisation | Identifiant + Description | Photo |
|---|---|---|
| | <p>Identifiant: ZPSO-095<br/> Réf. prélèvement: P095<br/> Description: Enduit + peinture<br/> Composant de la construction: Murs<br/> Partie à sonder: Enduit + peinture<br/> Liste selon annexe.13-9 du CSP : C<br/> Localisation sur croquis : P095<br/> Sondage : Choc</p> | |

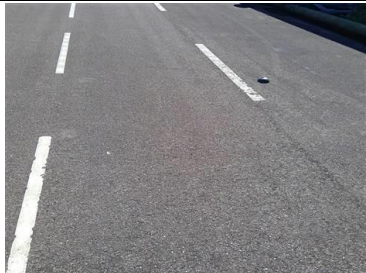
| Localisation | Identifiant + Description | Photo |
|---|---|---|
| | <p>Identifiant: ZPSO-097<br/> Réf. prélèvement: P097<br/> Description: Enrobé<br/> Composant de la construction: Revêtement routier<br/> Partie à sonder: Enrobé<br/> Liste selon annexe.13-9 du CSP : C<br/> Localisation sur croquis : P097<br/> Sondage : Choc</p> | |

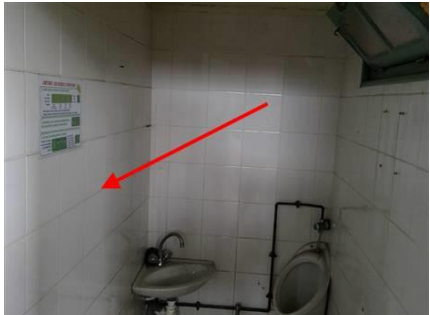
| | <p>Photo n° PhA002<br/>Localisation : Bâtiment D - Wc<br/>Ouvrage : Revêtements de murs<br/>Partie d'ouvrage : Colles des faïences<br/>Description : Colles des faïences<br/>Localisation sur croquis : P002</p> |

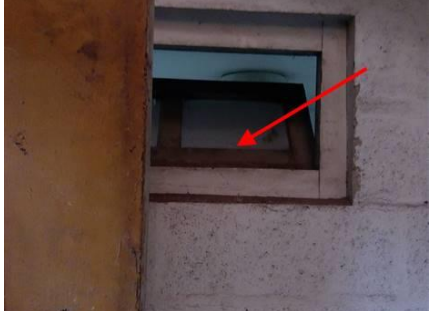
| | <p>Photo n° PhA007<br/> Localisation : Bâtiment D - Wc<br/> Ouvrage : Fenêtre<br/> Partie d'ouvrage : Joint vitrage<br/> Description : Joint vitrage<br/> Localisation sur croquis : P007</p> |

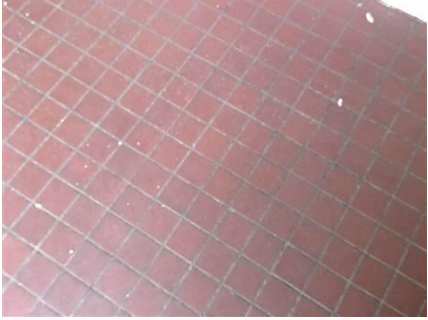
| | <p>Photo n° PhA009<br/> Localisation : Bâtiment D - Gardien<br/> Ouvrage : Revêtements de sol<br/> Partie d'ouvrage : Colles des carrelages<br/> Description : Colles des carrelages<br/> Localisation sur croquis : P009</p> |

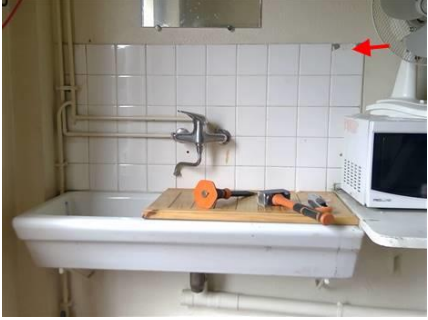
| | <p>Photo n° PhA010<br/> Localisation : Bâtiment D - Gardien<br/> Ouvrage : Revêtements de murs<br/> Partie d'ouvrage : Colles des faïence<br/> Description : Colles des faïence<br/> Localisation sur croquis : P010</p> |

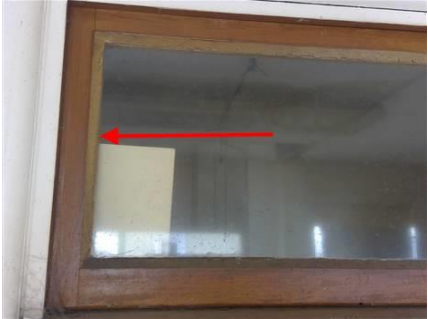
| | <p>Photo n° PhA011<br/> Localisation : Bâtiment D - Gardien<br/> Ouvrage : Fenêtres<br/> Partie d'ouvrage : Joint de vitrage<br/> Description : Joint de vitrage<br/> Localisation sur croquis : P011</p> |

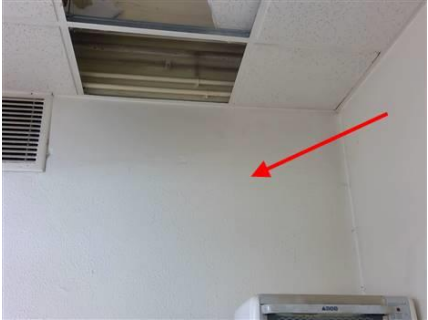
| | <p>Photo n° PhA012<br/> Localisation : Bâtiment D - Gardien<br/> Ouvrage : Revêtements de murs<br/> Partie d'ouvrage : Peinture<br/> Description : Peinture<br/> Localisation sur croquis : P012</p> |

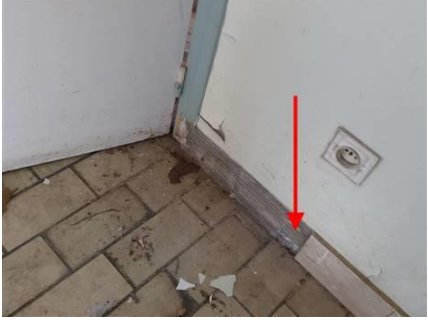
| | <p>Photo n° PhA019<br/> Localisation : Bâtiment C1 RDC - Hall appel<br/> Ouvrage : Revêtements de murs ( plinthes )<br/> Partie d'ouvrage : Colles des carrelages<br/> Description : Colles des carrelages<br/> Localisation sur croquis : P020</p> |

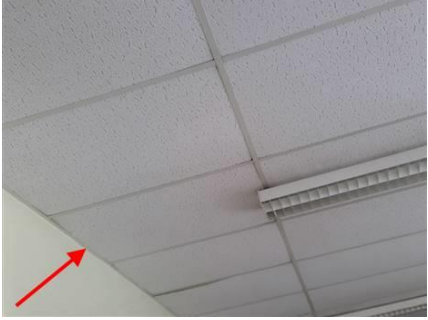
| | <p>Photo n° PhA020<br/> Localisation : Bâtiment C1 RDC - Hall appel<br/> Ouvrage : Flocages, Calorifugeages, Faux plafonds<br/> Partie d'ouvrage : Faux plafonds<br/> Description : Faux plafonds<br/> Localisation sur croquis : P021</p> |

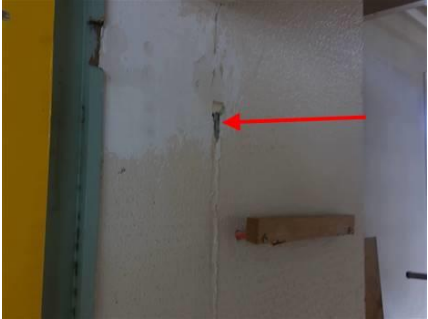
| | <p>Photo n° PhA021<br/> Localisation : Batiment C2 RDC - Réserve<br/> Ouvrage : Interfaces entre structures<br/> Partie d'ouvrage : Joints de dilatation<br/> Description : Joints de dilatation<br/> Localisation sur croquis : P022</p> |

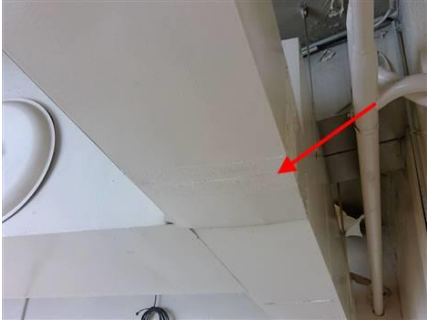
| | <p>Photo n° PhA022<br/> Localisation : Batiment C2 RDC - Douche 1<br/> Ouvrage : Chauffage ventilation<br/> Partie d'ouvrage : Bande gaine<br/> Description : Bande gaine<br/> Localisation sur croquis : P023</p> |

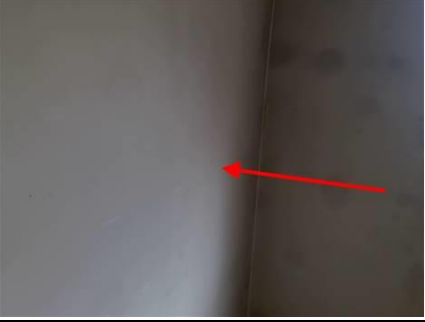
| | <p>Photo n° PhA034<br/> Localisation : Bâtiment C2 RDC - Bureau<br/> Ouvrage : Cloisons légères ou préfabriquées<br/> Partie d'ouvrage : Jonctions entre panneaux préfabriqués et pieds/têtes de cloisons (carton)<br/> Description : Jonctions entre panneaux préfabriqués et pieds/têtes de cloisons (carton)<br/> Localisation sur croquis : P036</p> |

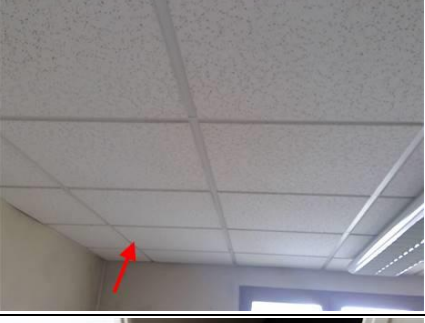
| | <p>Photo n° PhA035<br/> Localisation : Bâtiment C2 RDC - Bureau<br/> Ouvrage : Flocages, Calorifugeages, Faux plafonds<br/> Partie d'ouvrage : Faux plafonds<br/> Description : Faux plafonds<br/> Localisation sur croquis : P037</p> |

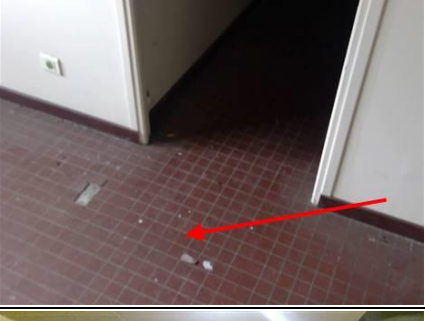
| | <p>Photo n° PhA036<br/> Localisation : Bâtiment C2 RDC - Bureau<br/> Ouvrage : Revêtements de murs<br/> Partie d'ouvrage : Colles des carrelages<br/> Description : Colles des carrelages<br/> Localisation sur croquis : P038</p> |

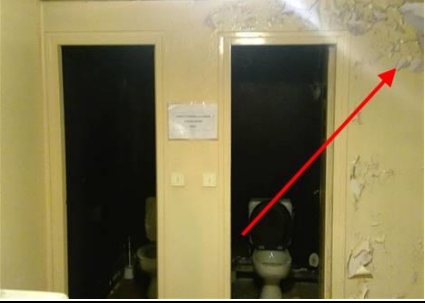
| | <p>Photo n° PhA037<br/> Localisation : Bâtiment C2 RDC - Dégagement<br/> Ouvrage : Revêtements de murs<br/> Partie d'ouvrage : Peinture<br/> Description : Peinture<br/> Localisation sur croquis : P039</p> |

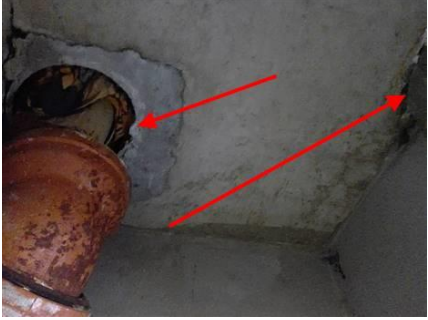
| | <p>Photo n° PhA044<br/> Localisation : Bâtiment C1 RDC - Dégagement<br/> Ouvrage : Conduits de fluides (air, eaux, autres fluides)<br/> Partie d'ouvrage : Conduits fibres-ciment<br/> Description : Conduits fibres-ciment<br/> Localisation sur croquis : P046</p> |

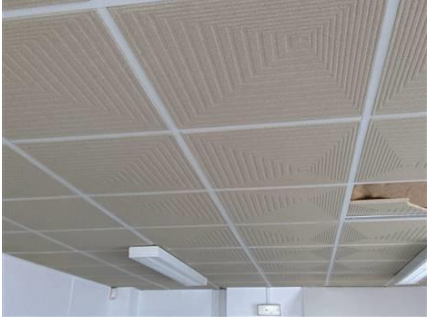
| | <p>Photo n° PhA045<br/> Localisation : Bâtiment C2 1er étage - Cuisine<br/> Ouvrage : Flocages, Calorifugeages, Faux plafonds<br/> Partie d'ouvrage : Faux plafonds<br/> Description : Faux plafonds<br/> Localisation sur croquis : P047</p> |

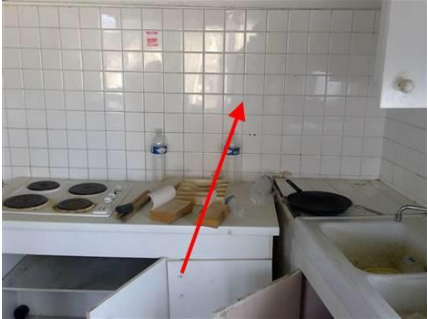
| | <p>Photo n° PhA046<br/> Localisation : Bâtiment C2 1er étage - Cuisine<br/> Ouvrage : Revêtements de murs<br/> Partie d'ouvrage : Colles des faïences<br/> Description : Colles des faïences<br/> Localisation sur croquis : P048</p> |

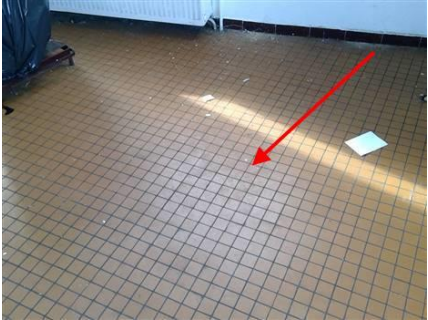
| | <p>Photo n° PhA047<br/> Localisation : Bâtiment C2 1er étage - Dégagement<br/> Ouvrage : Revêtements de murs<br/> Partie d'ouvrage : Colles des carrelages<br/> Description : Colles des carrelages<br/> Localisation sur croquis : P049</p> |

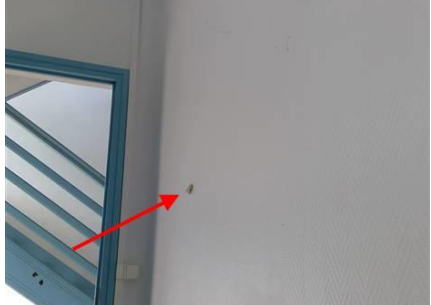
| | <p>Photo n° PhA072<br/> Localisation : Bâtiment B RDC - Bureau 1<br/> Ouvrage : Murs et cloisons<br/> Partie d'ouvrage : Enduits plâtre<br/> Description : Enduits plâtre<br/> Localisation sur croquis : P076</p> |

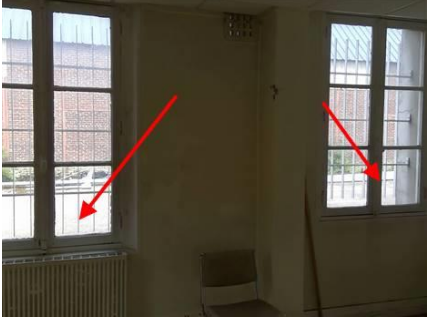
| | <p>Photo n° PhA074<br/> Localisation : Bâtiment B RDC - Bureau 1<br/> Ouvrage : Fenêtres<br/> Partie d'ouvrage : Joint de vitrage<br/> Description : Joint de vitrage<br/> Localisation sur croquis : P079</p> |

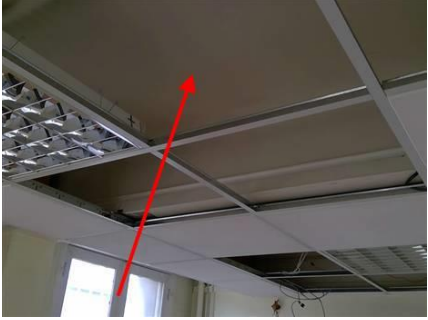
| | <p>Photo n° PhA075<br/> Localisation : Bâtiment B RDC - Bureau 1<br/> Ouvrage : Plafonds<br/> Partie d'ouvrage : Enduits projetés<br/> Description : Enduits projetés<br/> Localisation sur croquis : P080</p> |

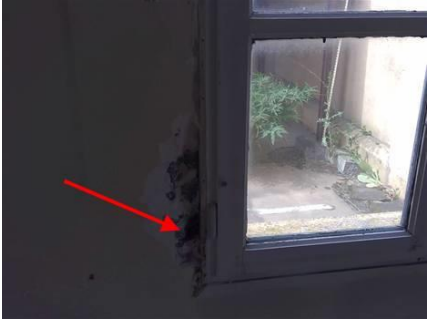
| | <p>Photo n° PhA076<br/> Localisation : Bâtiment B RDC - Bureau 1<br/> Ouvrage : Fixation fenêtres<br/> Partie d'ouvrage : Patte de scellement<br/> Description : Patte de scellement<br/> Localisation sur croquis : P081</p> |

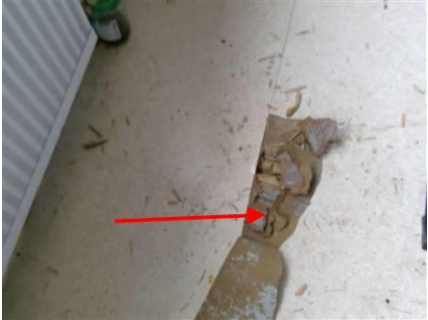
| | <p>Photo n° PhA077<br/> Localisation : Bâtiment B 1er étage - Bureau 1<br/> Ouvrage : Revêtements de sol<br/> Partie d'ouvrage : Sous-couche carton<br/> Description : Sous-couche carton<br/> Localisation sur croquis : P082</p> |

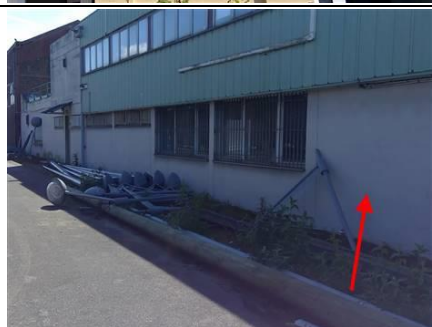
Photo n° PhA086  
Localisation : Parties extérieures  
Ouvrage : Murs  
Partie d'ouvrage : Enduits + peinture  
Description : Enduits + peinture  
Localisation sur croquis : P096

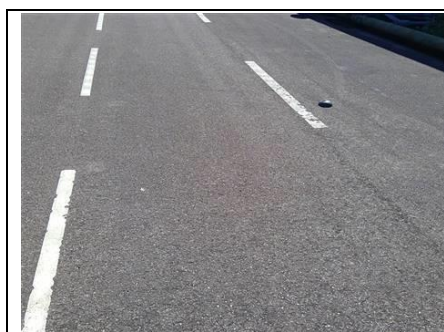
Photo n° PhA087  
 Localisation : Parties extérieures  
 Ouvrage : Revêtement routier  
 Partie d'ouvrage : Enrobé  
 Description : Enrobé  
 Localisation sur croquis : P097
