# Triangle Béthencourt

Plan de repérage des mesures  
d'empoussièrément complémentaires

Bâtiments A / B / C

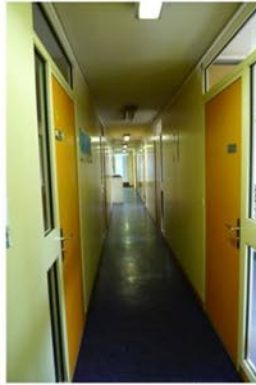
Bureaux

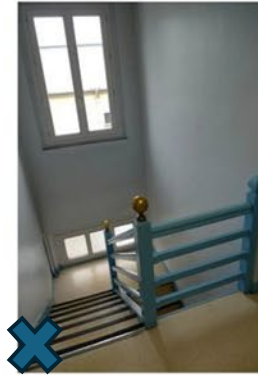
Escalier

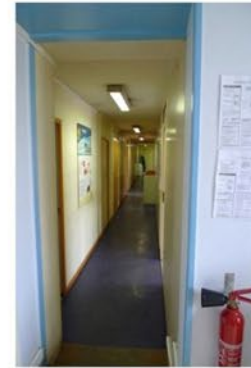
Bureaux

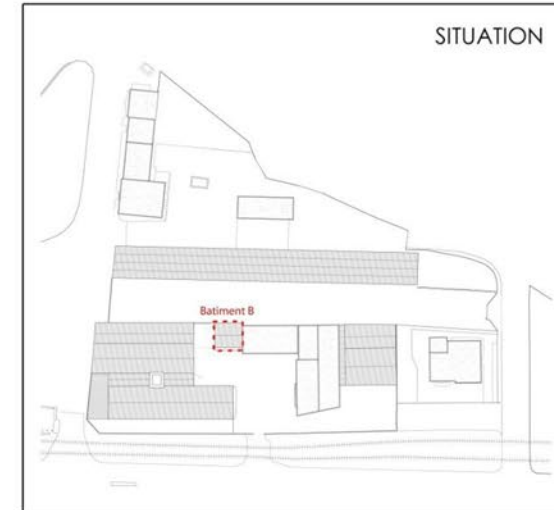
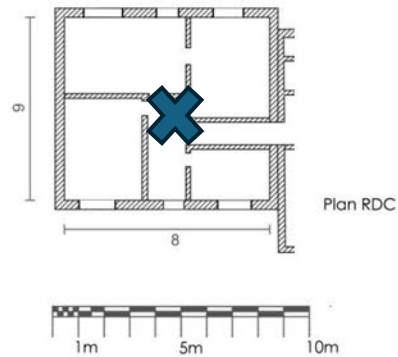
Plan RDC

**DESCRIPTION** : Petit bâtiment R+1, avec toiture à 2 pentes, couverture ardoise (à réviser).

Façades et pignons enduit, façade arrière Nord en brique à rejoinoyer.

Souches de cheminées à rejoinoyer.

**ETAT DU BATI** : Structure sans désordre apparent, corps d'état secondaires et techniques à reprendre.

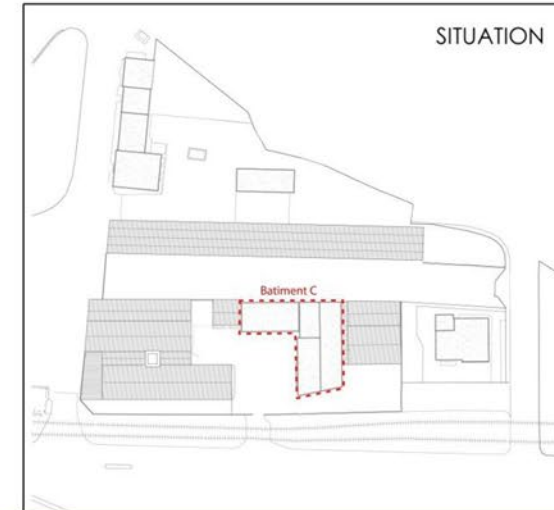
BATIMENT C1

**DESCRIPTION :** Bâtiment orthogonal R+1 à structure en béton armé, avec fenêtres en longueur à l'étage ; bardage métal d'aspect dégradé au R+1, enduit de façade sur RdC.

Toiture-terrasse, fenêtres bois et aluminium. Zinguerie d'aspect dégradé.

**ETAT DU BATI :** Structure avec désordres ponctuels sur façade arrière, corps d'état secondaires et techniques en assez bon état apparent.

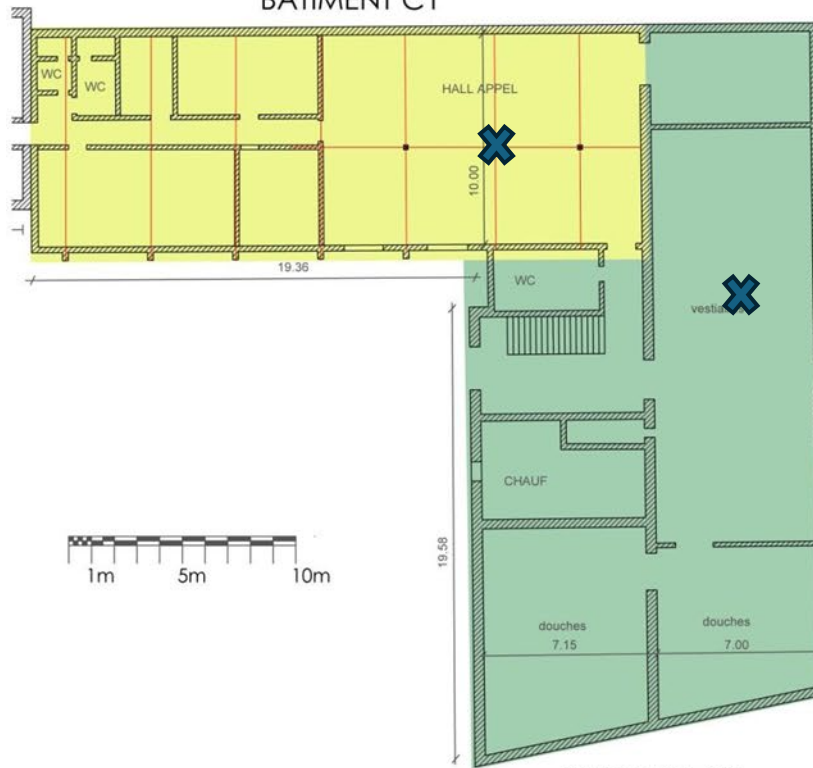
BATIMENT C2

Toitures-terrasses, fenêtres bois et PVC. Zinguerie d'aspect dégradé.

**ETAT DU BATI :** Structure avec désordres ponctuels sur façade arrière (enduit ciment peint), corps d'état secondaires et techniques en assez bon état apparent.
