PLAN LOCAL D'URBANISME

Documents relatifs aux cavités

Vérification de l'absence de vide en périphérie d'un effondrement

Version A du 23 juillet 2012

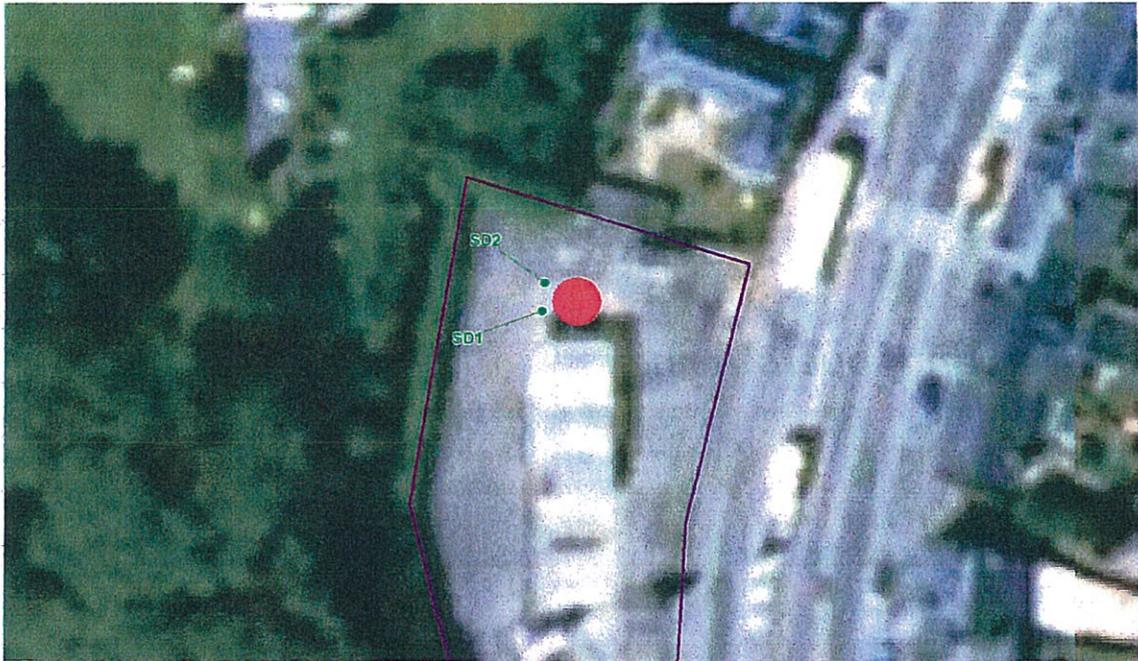
Schéma 6 : Report de l'implantation des sondages réalisés sur le site Wash & Go - Report sur fond IGN orthophoto ©

En effet alors que la foration de SD2 venait de s'achever, la Lyonnaise des Eaux avertissait le chef sondeur d'une rapide et importante dégradation de la qualité des eaux des sources et demandait une suspension immédiate et définitive des travaux de reconnaissance compte tenu de l'impact sur la ressource en eau potable.

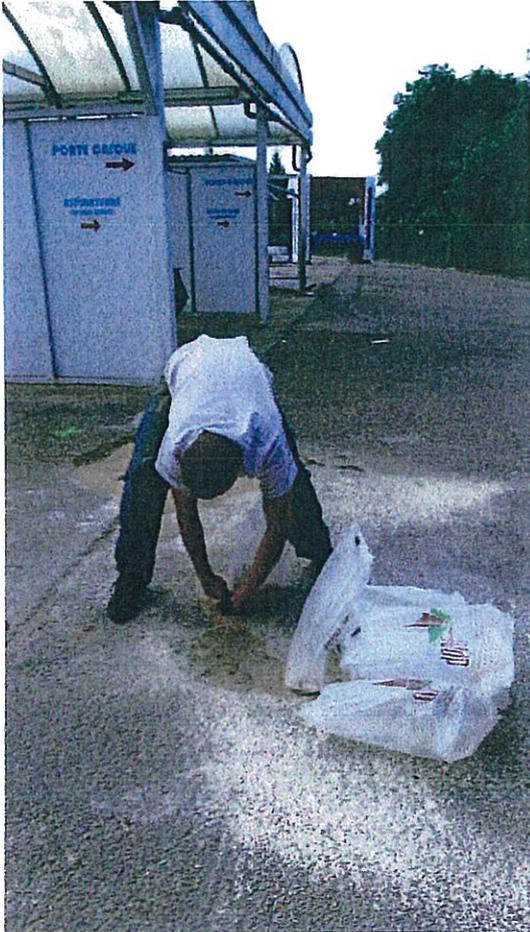
Prises de vues lors du comblement des sondages

Gravier de Loire, roulé, lavé, spécial forage d'eau

1. Comblers les vides issus des sondages par des matériaux inertes d'origine contrôlée ;
2. Éviter des phénomènes d'infiltration depuis la surface qui auraient pu avoir un impact sur la qualité des eaux, mais auraient pu également favoriser l'apparition d'un nouvel effondrement ou l'extension du premier.

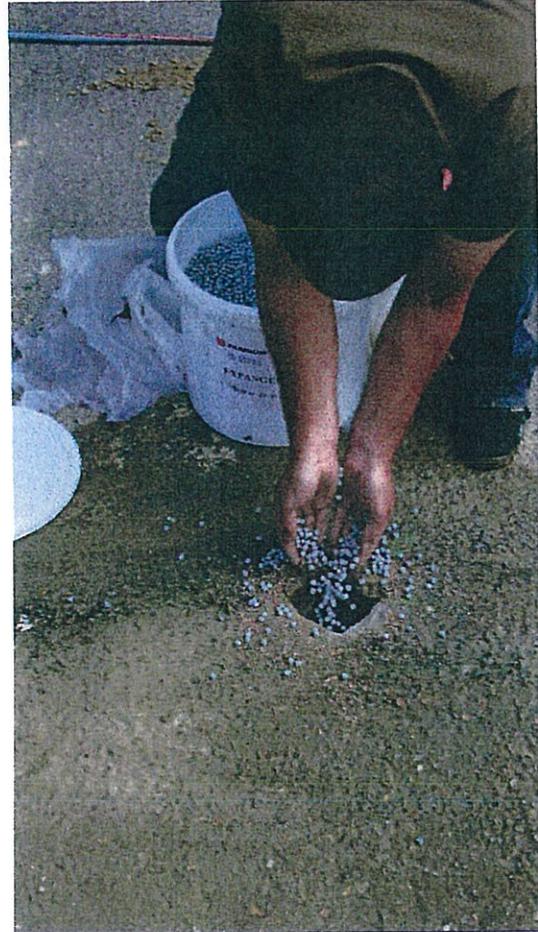
Bouchon d'expargel
