COMMUNE DE FRANQUEVILLE SAINT PIERRE

CONTROLE DE MARNIERE
Zone de l'indice n° 2

**RECONNAISSANCE PAR GEOPHYSIQUE
ET SONDAGE MECANIQUE**

Etude : 99.02.022B/76
Mars 1999

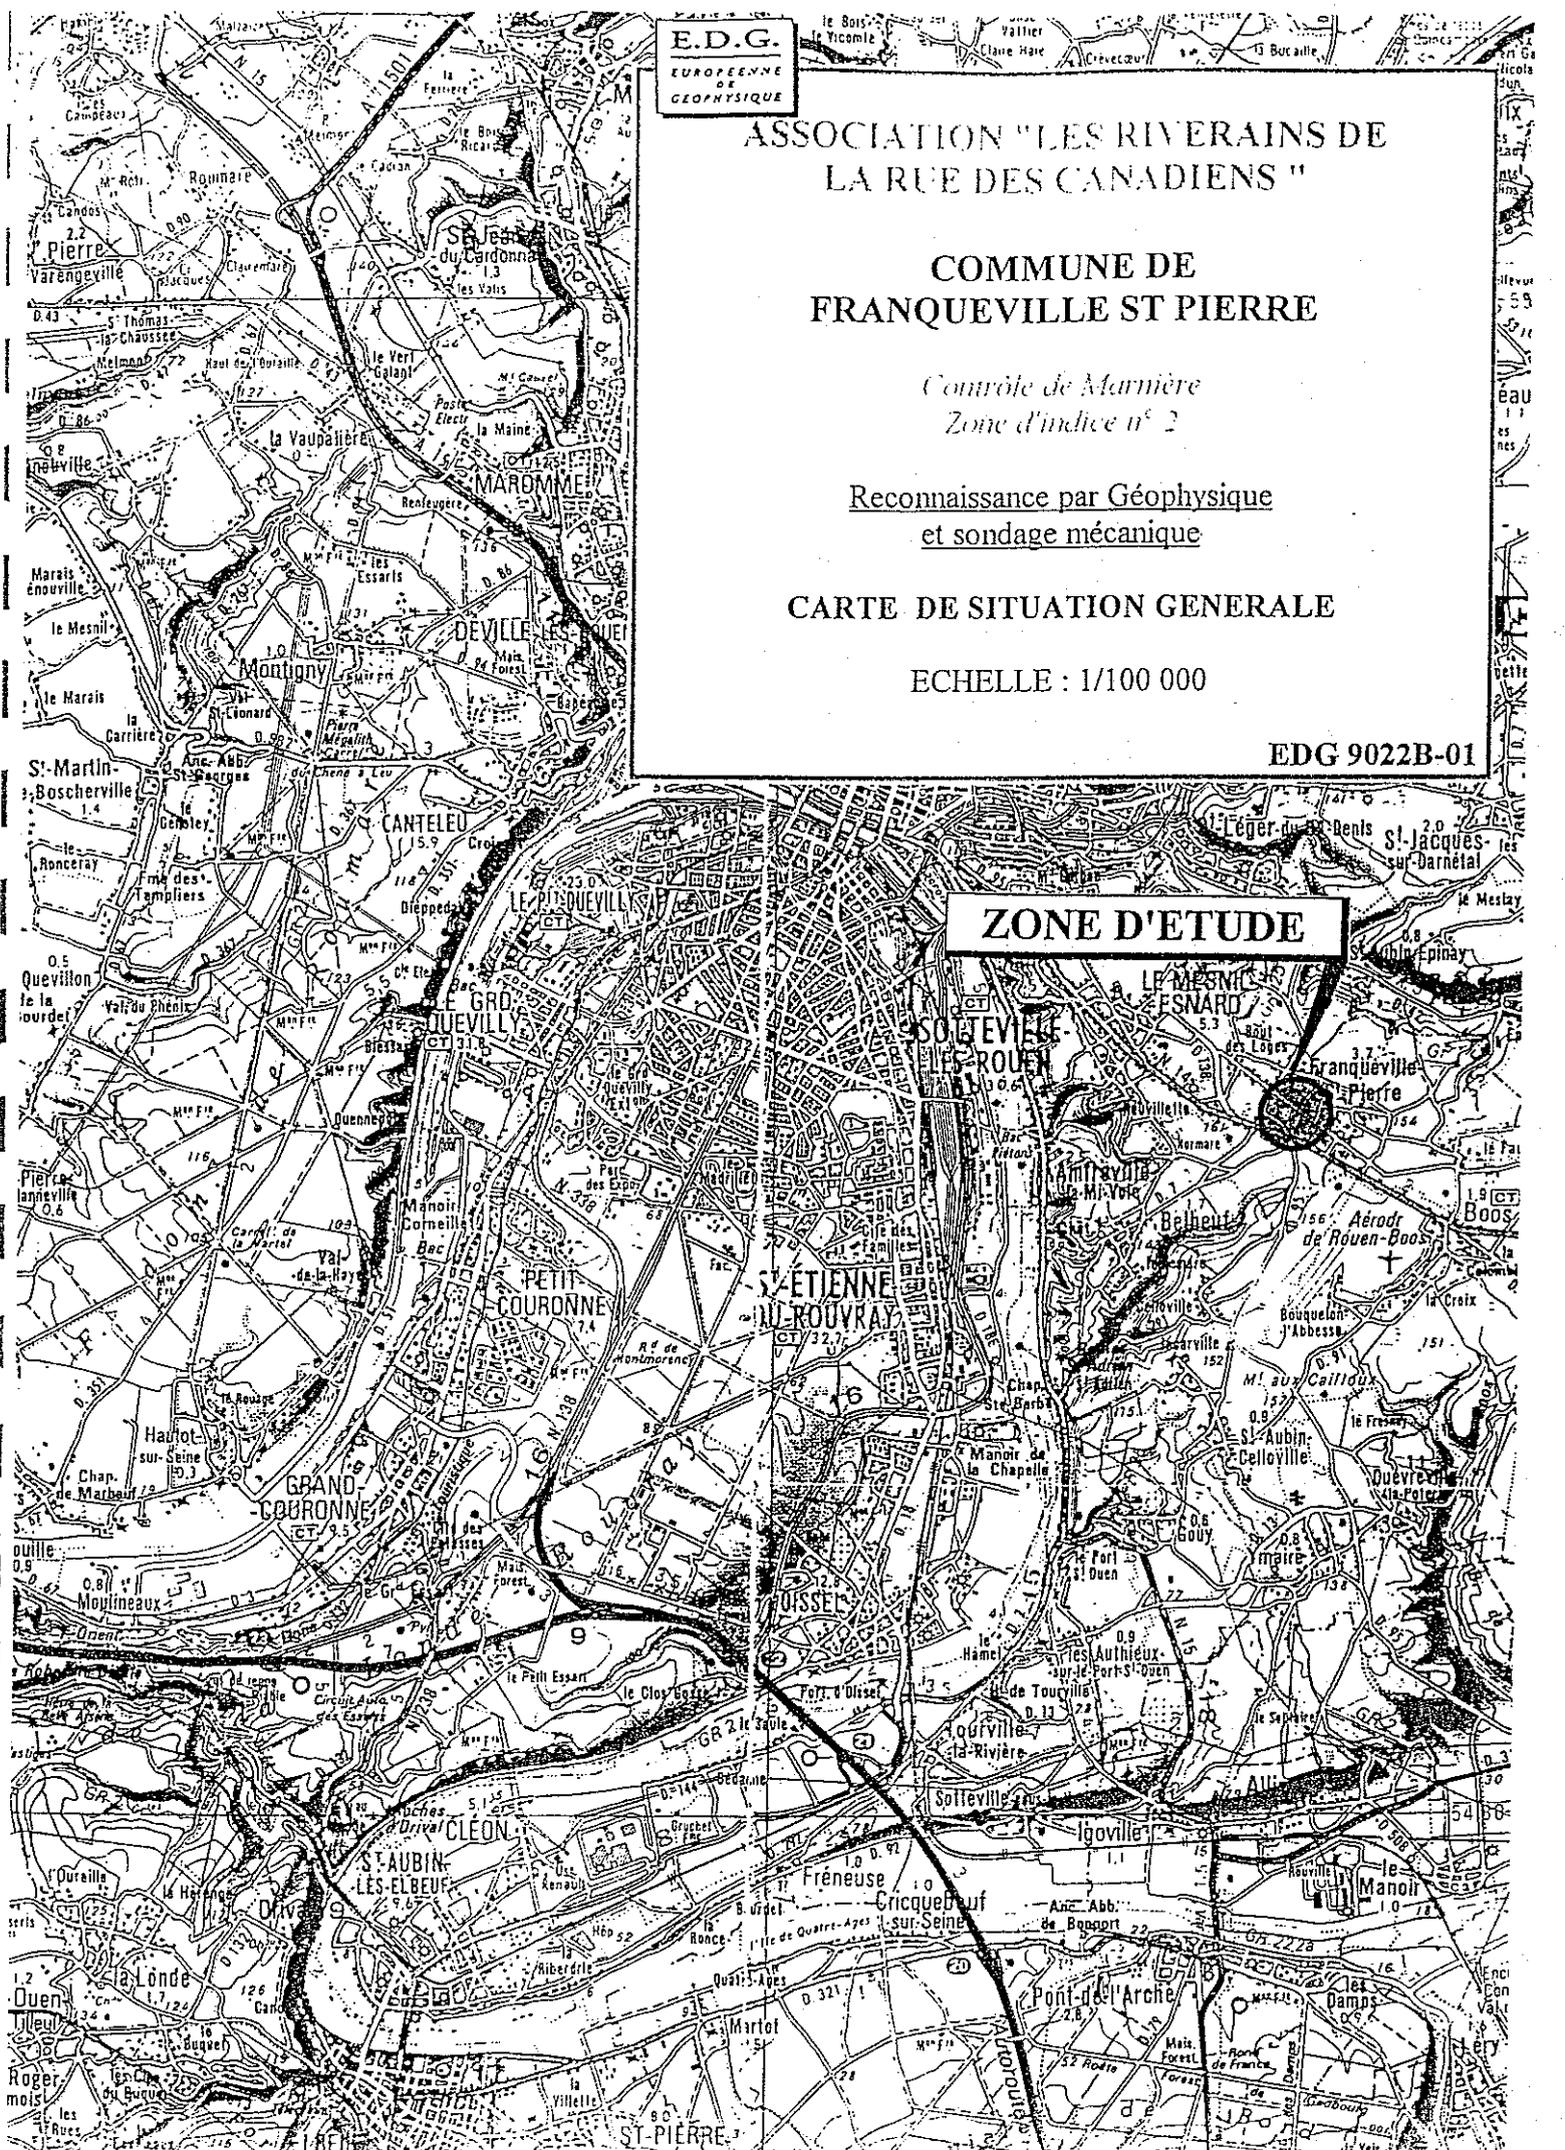
EDG 9022B-01

ECHELLE : 1/100 000

ZONE D'ETUDE

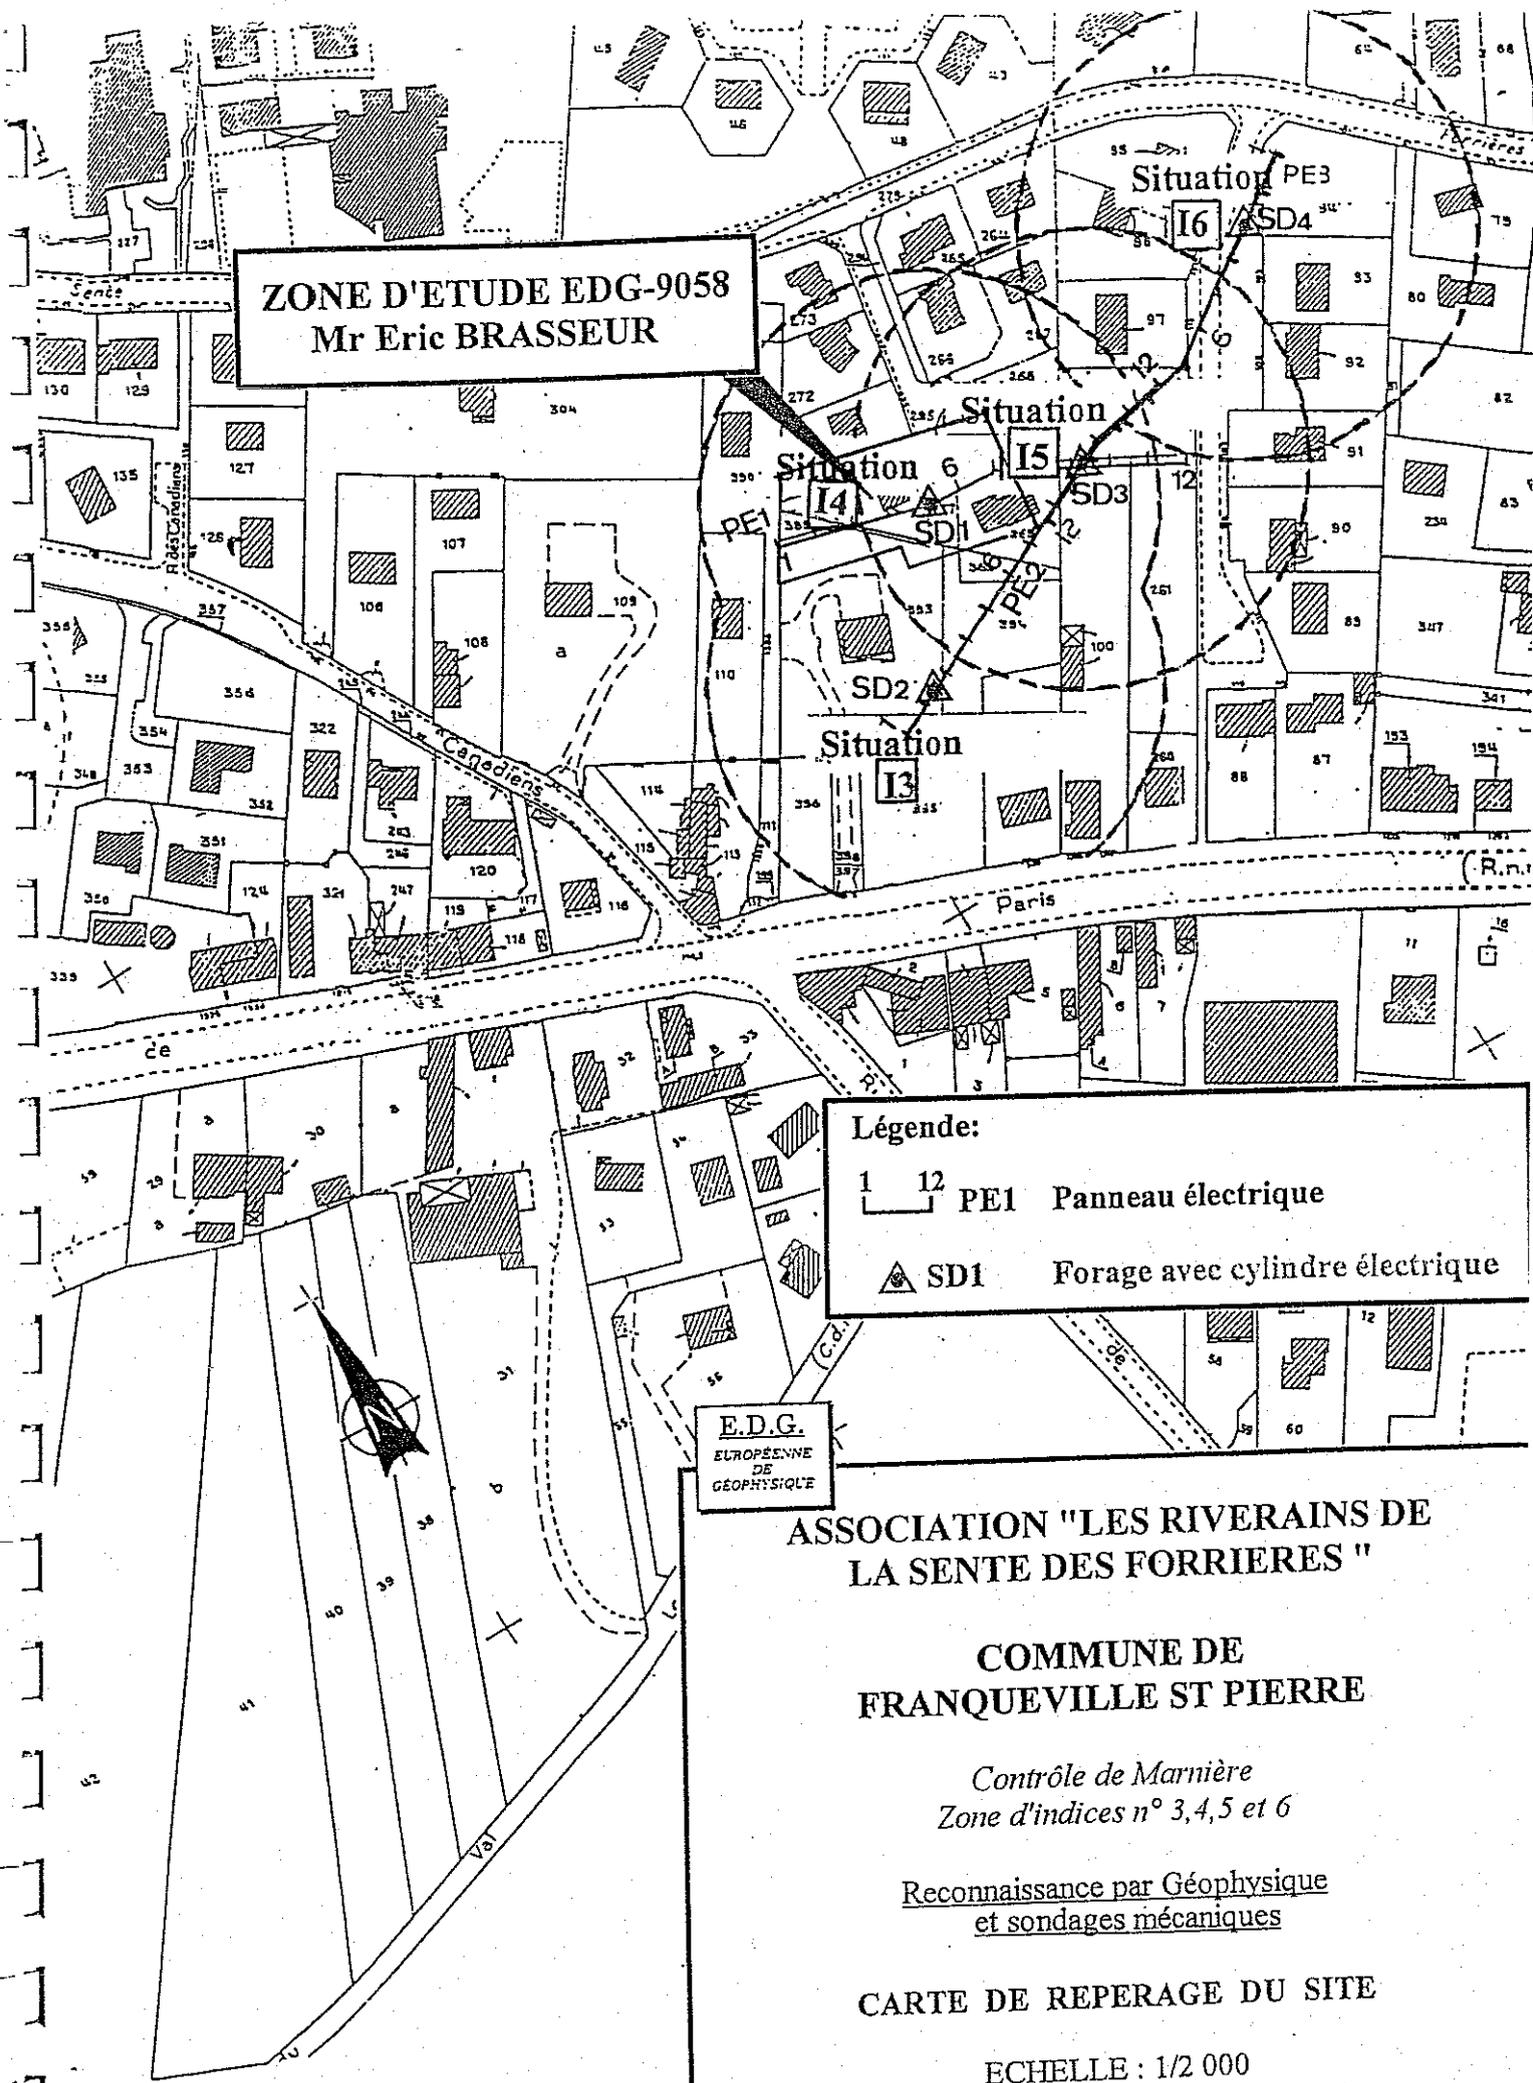
**ZONE D'ETUDE EDG-9058
Mr Eric BRASSEUR**

Légende:

- 1 12 PE1 Panneau électrique
- ▲ SD1 Forage avec cylindre électrique

♦ exécution d'un panneau de 110m – 12 électrodes, traversant la partie nord-est de la parcelle 138 (zone présumée suspecte) et passant par le point d'indice n° 2

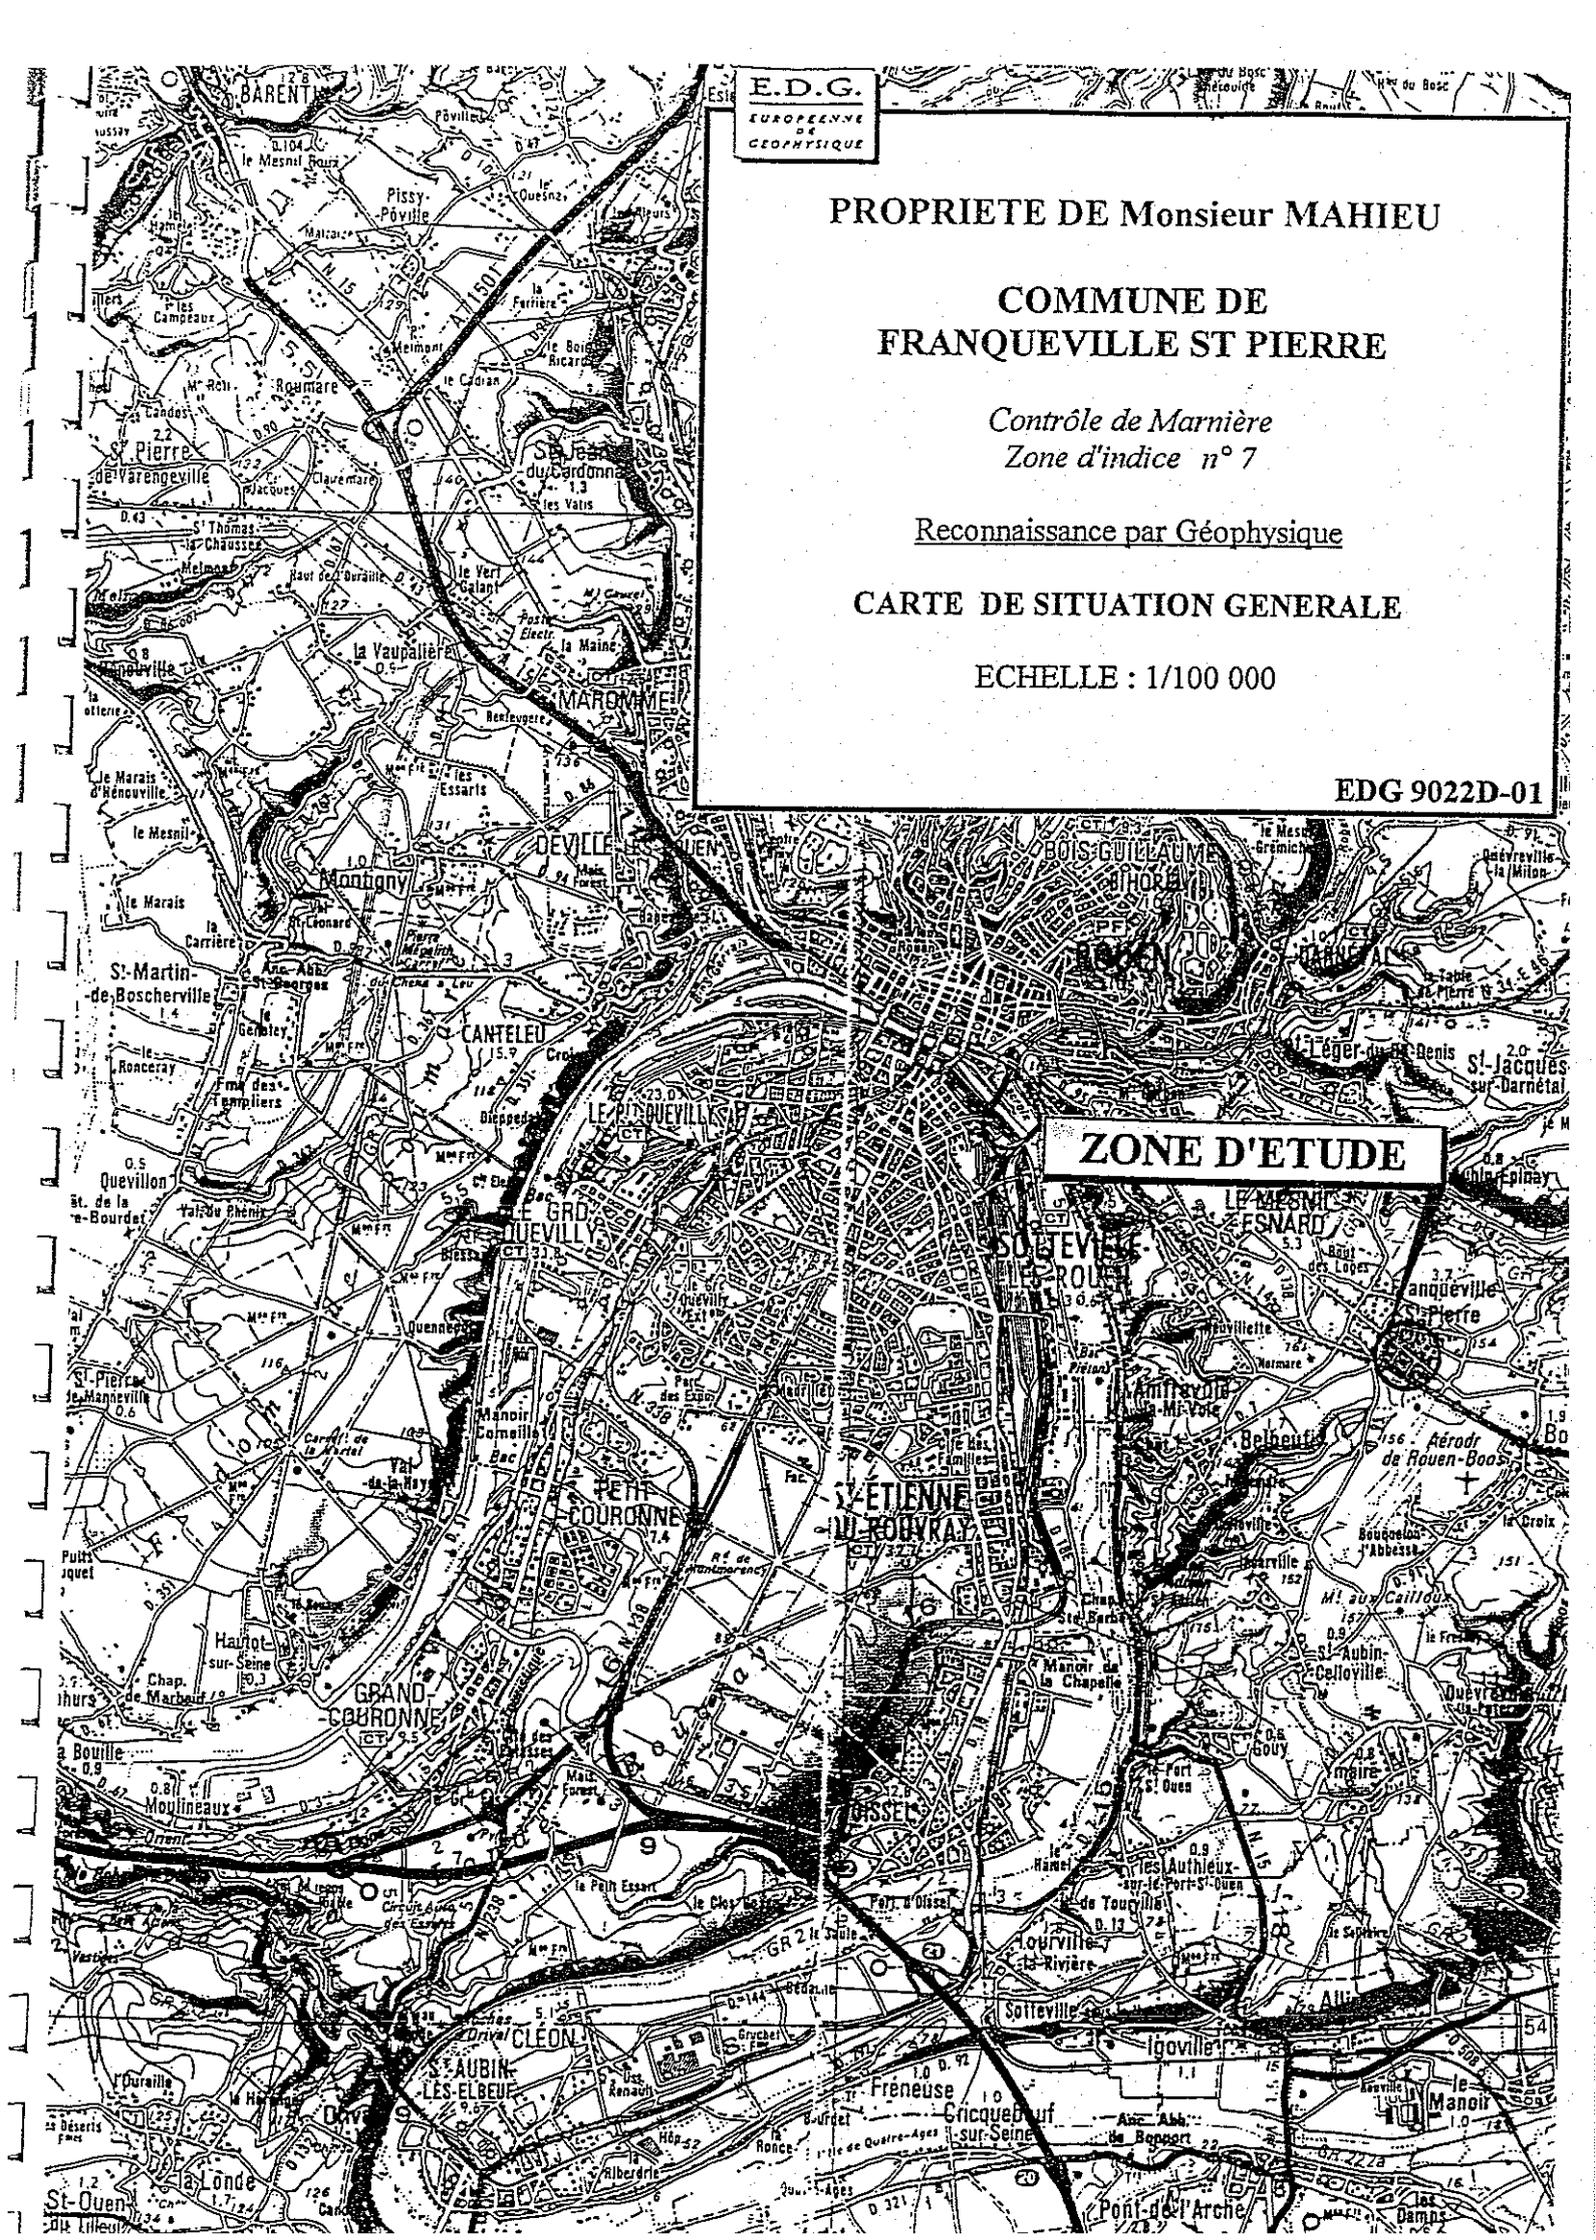
EDG 9022D-01

ZONE D'ETUDE

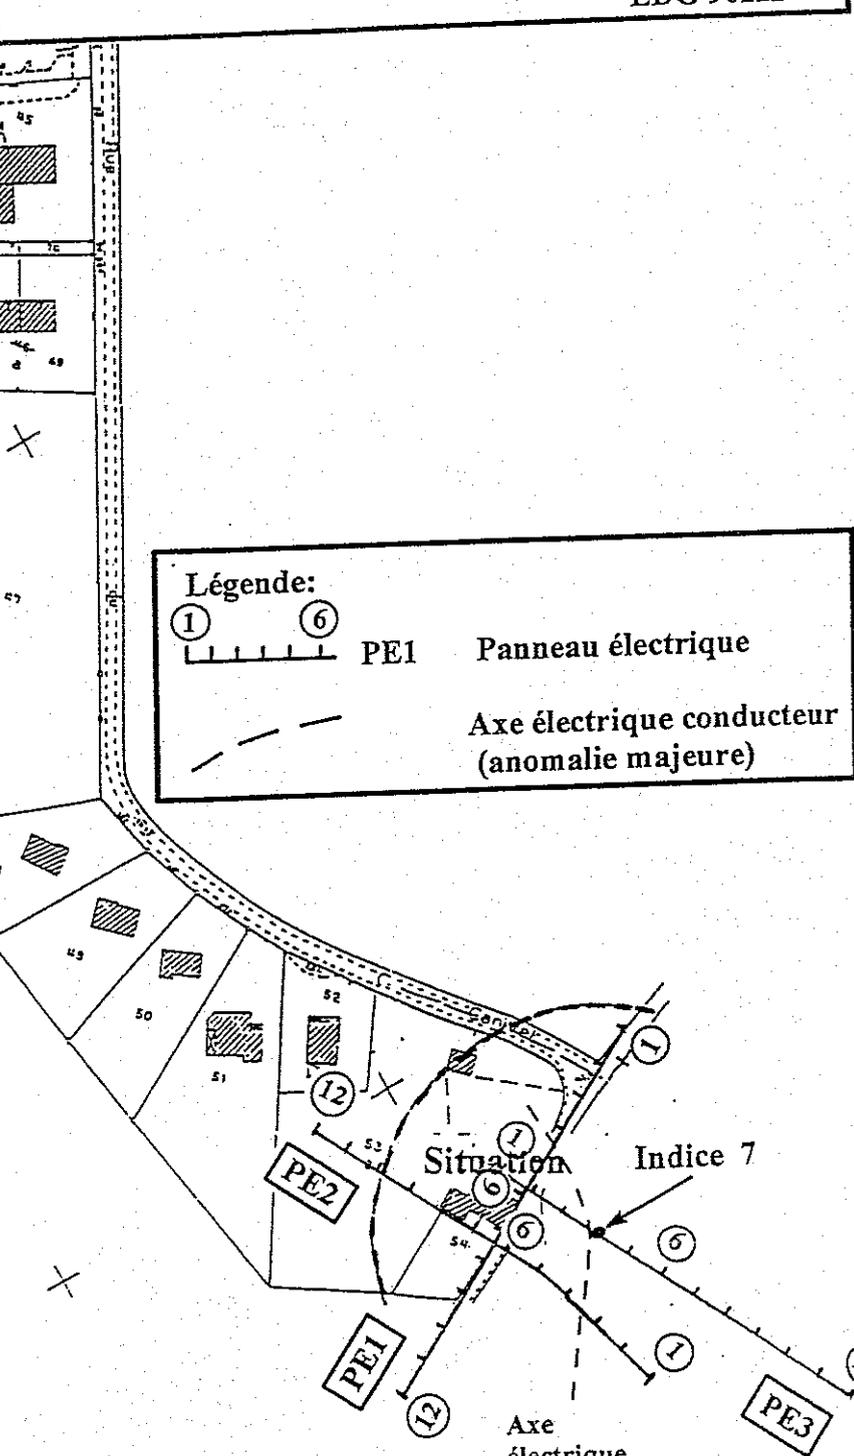
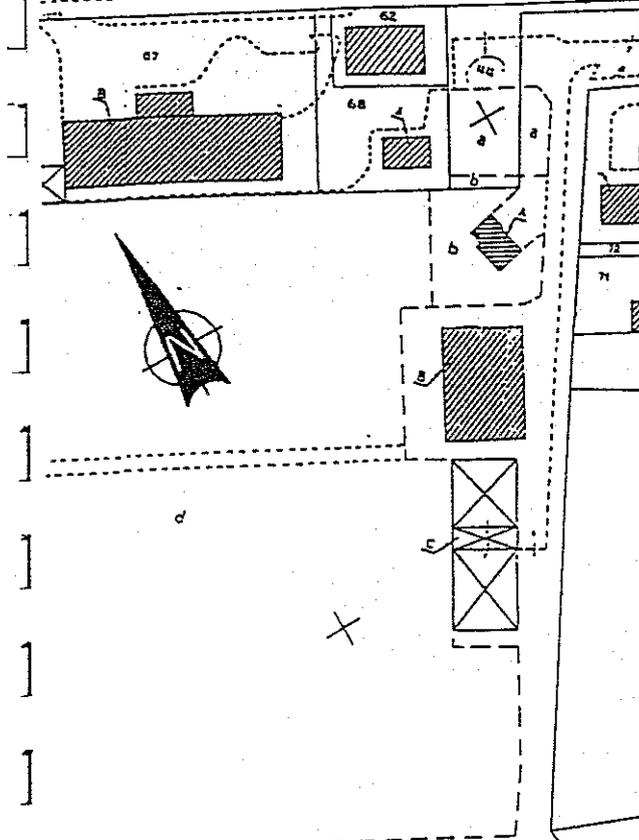
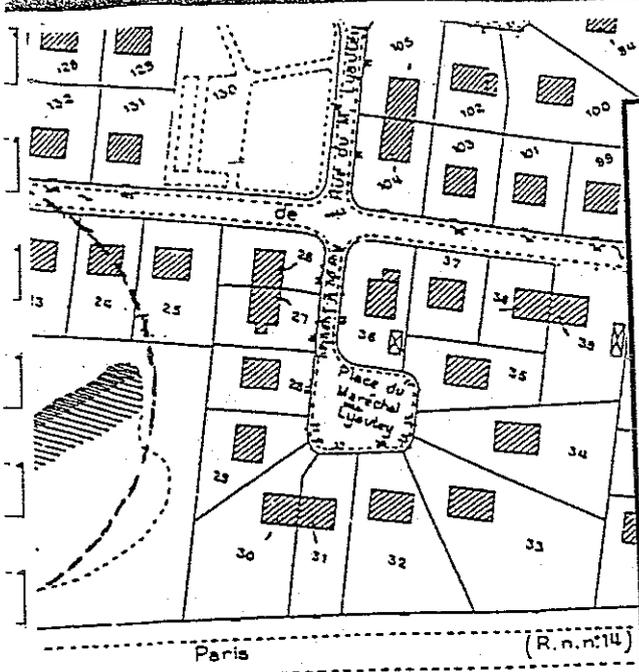
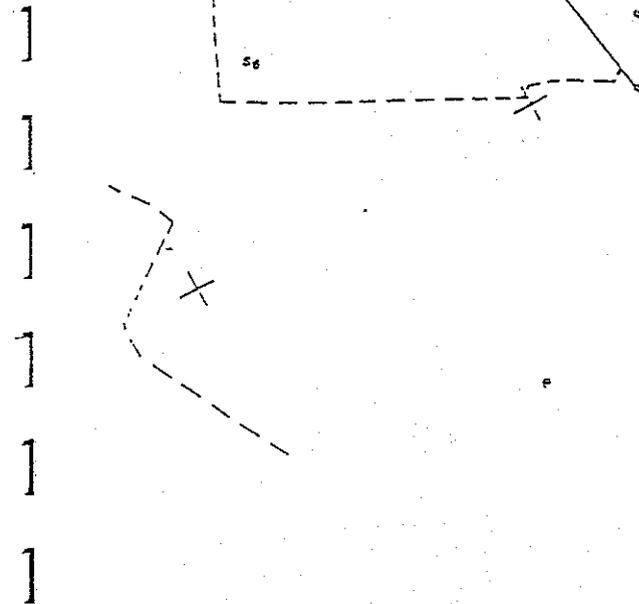
EDG 9022D-02

PROPRIETE DE Monsieur MAHIEU

ECHELLE : 1/2 000

Pour lever le doute sur une extension éventuelle de « marnière » sous la propriété de Monsieur MAHIEU il a été mis en œuvre de la méthode du panneau électrique suivant 3 profils continus permettant l'établissement d'une cartographie des résistivités électriques dans un plan vertical jusqu'à 30 m de profondeur environ. Cette méthode est bien adaptée en particulier au repérage d'hétérogénéité de sols en profondeur (accident géologique, vide karstique, carrière éventuelle...).
