ISNEAUVILLE

Recensement des Indices de Cavités Souterraines

Annexe n°4

Affaire N°7816

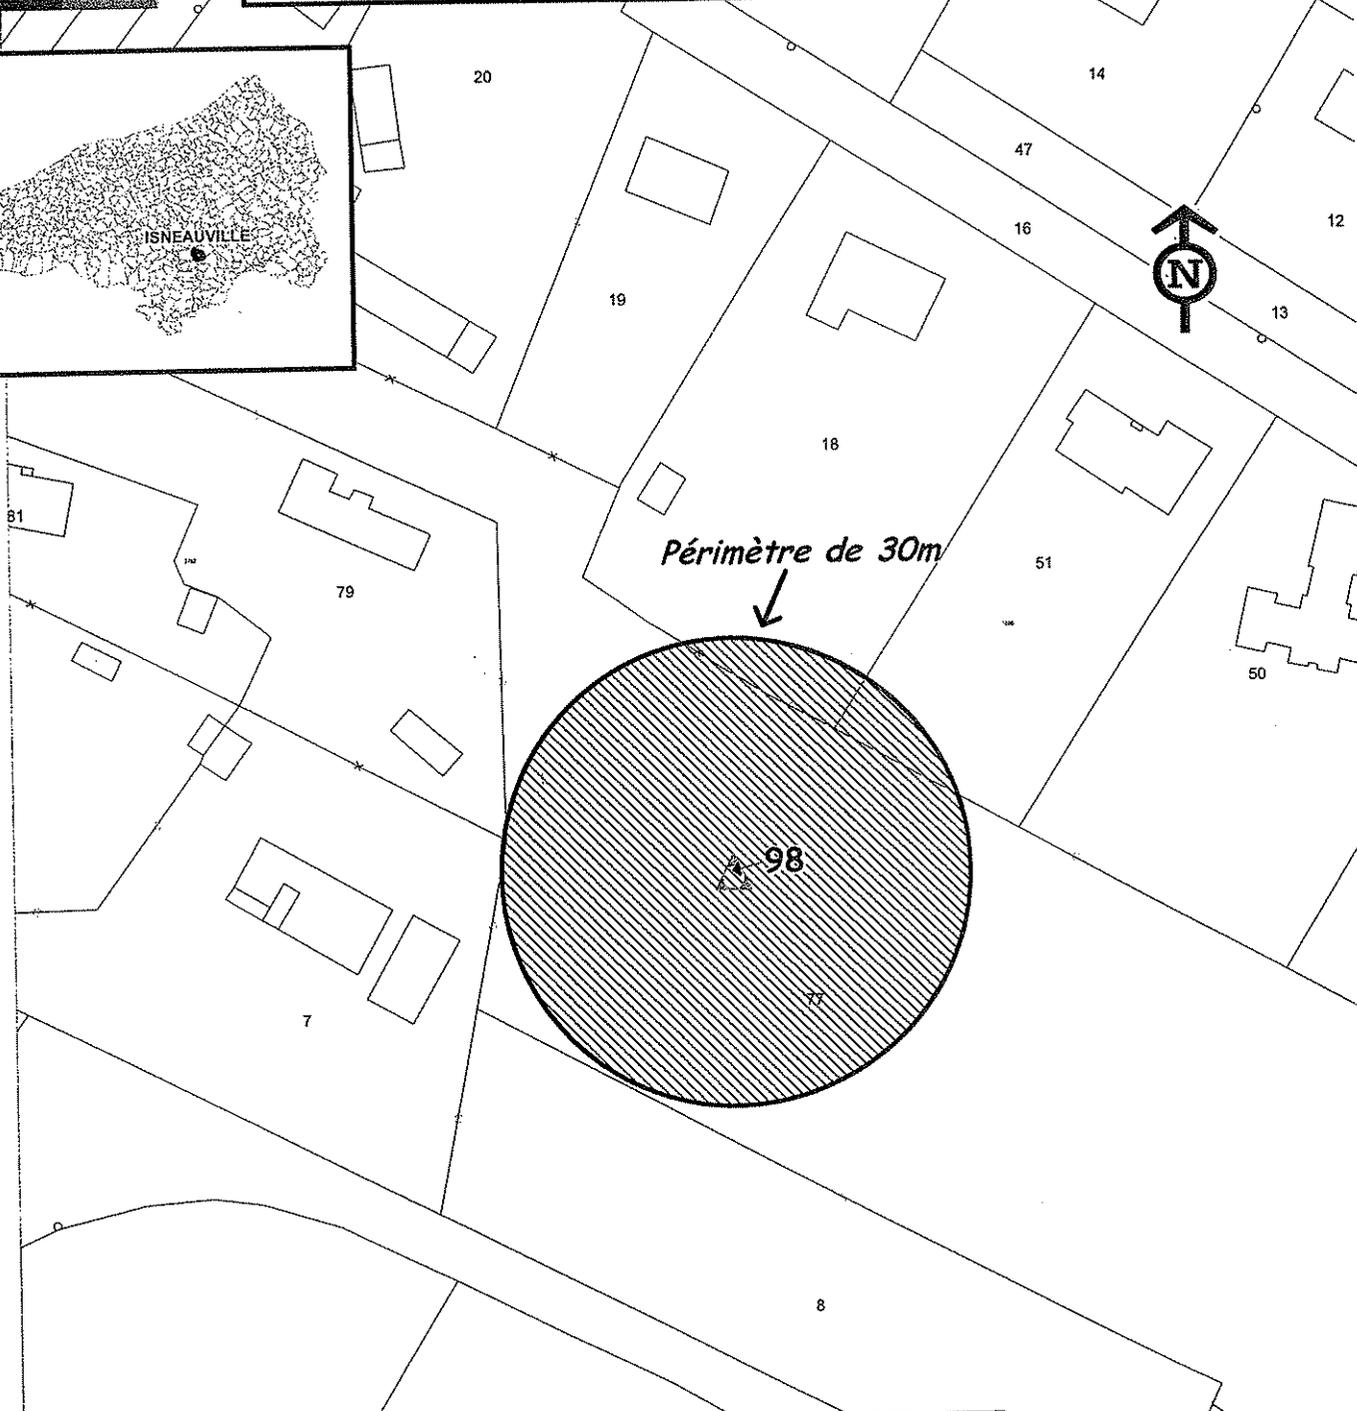
DEPARTEMENT DE LA SEINE MARITIME
COMMUNE DE ISNEAUVILLE
PERIMETRE D'URBANISME APRES SONDAGES
AFFAIRE N°10334

L'étude des coupes de sondage ne montre aucun vide franc et/ou zone décomprimée en relation avec une cavité souterraine d'origine anthropique. Lors de la réalisation des sondages, on a observé une perte d'eau aux alentours du toit de la craie sur une majorité des forages caractéristique d'un substratum crayeux naturellement altéré et/ou fracturée permettant l'écoulement et la circulation des eaux infiltrées. Cette altération a localement produit un début de karstification quelques mètres sous le toit de la craie. Cette karstification se fait sans création de vides par entraînement lent des argiles au sein des parties altérées de la craie

Les différentes anomalies rencontrées au niveau des coupes de sondages ne sont pas en relation avec une cavité souterraine d'origine anthropique mais plutôt avec la présence de craie altérée. En effet, le plancher des différentes anomalies observées diffère d'une coupe de sondage à l'autre notamment entre les sondages SD4 et SD12 à SD16 d'une part, et SD 8 à SD11 d'autre part. Les anomalies observées sont soit localisées soit présentes sur l'ensemble de la coupe de sondage.

Concernant l'objectif de notre intervention, nous préconisons la réduction du périmètre d'urbanisme de l'indice n°98 et la transformation de l'indice d'origine indéterminé en indice karstique (cf plan ci-contre). Ce périmètre passe de 60.00 m à 30.00 m à partir de l'axe central de l'indice. La maison de M. Leroy est maintenant exclue du périmètre de l'indice n°98.
